Rapport de contrôle d'installations électriques à basse et à très basse tension

RE 19/2025/113022/D01:1

DATE DU CONTRÔLE	**06/08/2025 (10:55 - 11:40)**	AGENT VISITEUR	**Mathieu Chabeau**
ADRESSE DU CONTRÔLE	**Rue des Grands-Prés 91 - 4032 Chênée**	TYPE DE CONTRÔLE	**Visite de contrôle vente ancienne installation (8.4.2.)**

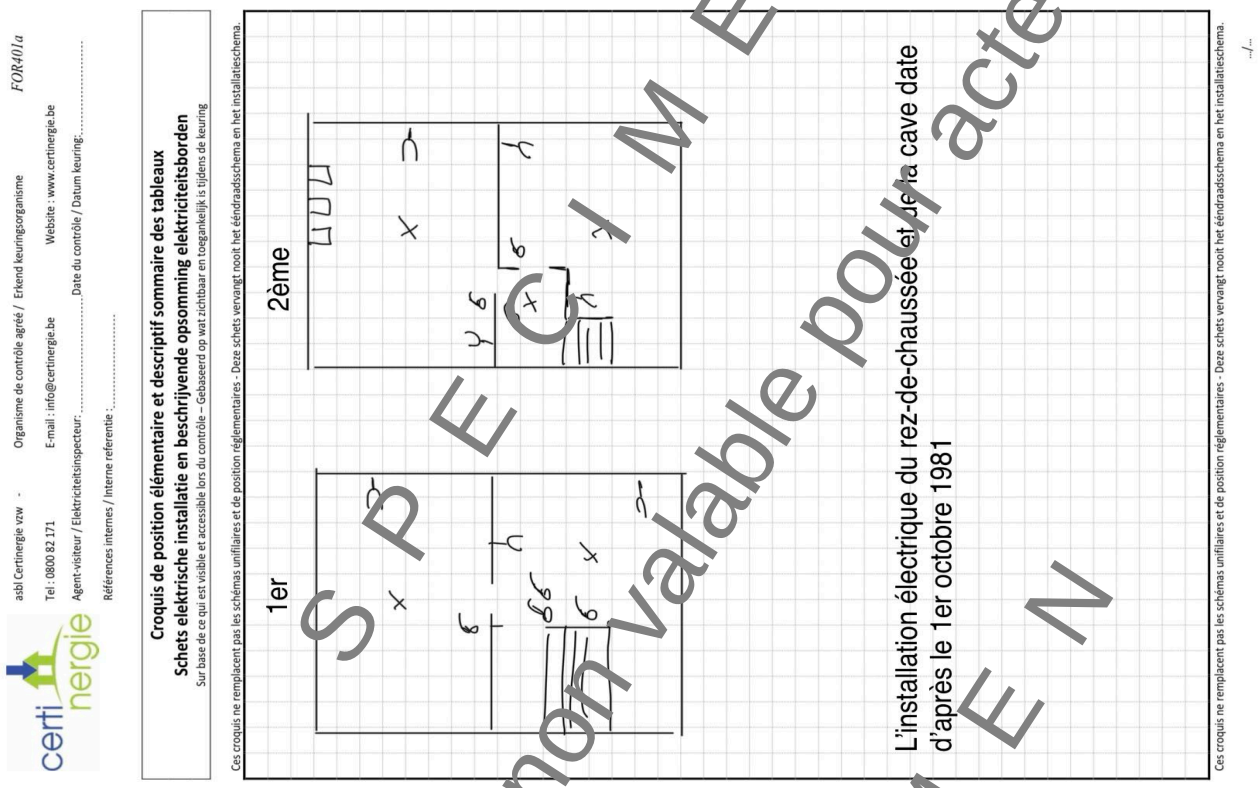
Croquis de position élémentaire et descriptif sommaire des tableaux

sur base de ce qui est visible et accessible lors du contrôle
Note : ces croquis ne remplacent pas les schémas unifilaires et de position réglementaires
