Rapport de contrôle d'installations électriques à basse et à très basse tension

RÉF. 131/2025/111528/D01:1

DATE DU CONTRÔLE	**14/07/2025 (9:00 - 9:40)**	AGENT VISITEUR	**Regis Goma**
ADRESSE DU CONTRÔLE	**Rue Haute 136 - 4700 Eupen**	TYPE DE CONTRÔLE	**Visite de contrôle vente ancienne installation (8.4.2.)**

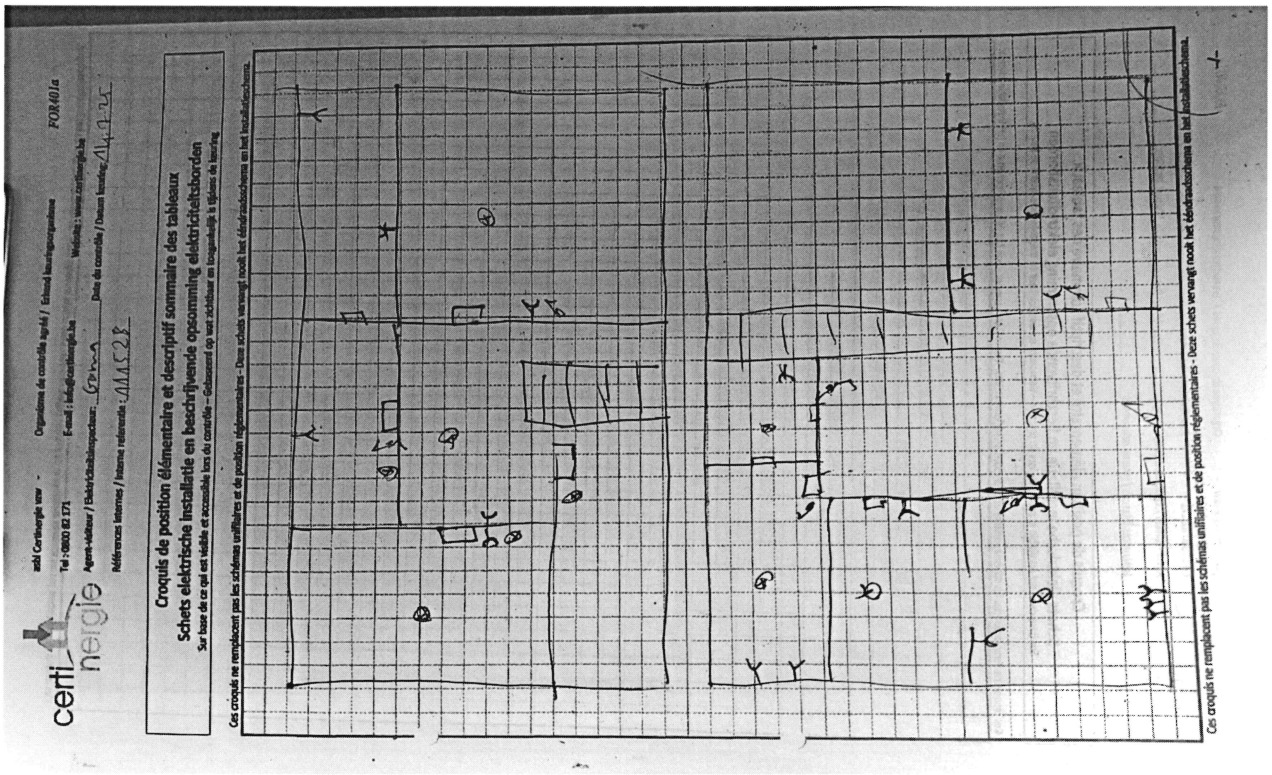
Croquis de position élémentaire et descriptif sommaire des tableaux

sur base de ce qui est visible et accessible lors du contrôle
Note : ces croquis ne remplacent pas les schémas unifilaires et de position réglementaires
