Asbestinventarisatetest

Voordestraat 10, 9750 Kruisem

Attestnummer : 20230313-000100.000

Niet-asbestveilig

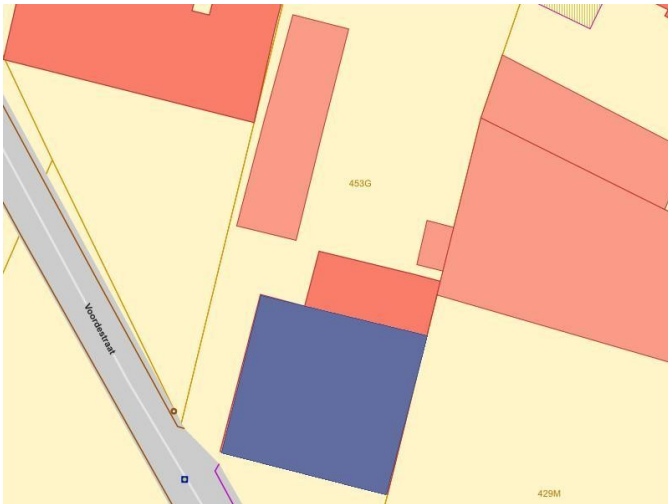
Zone 1: Constructie

3 Asbestmaterialen

2 Adviezen

1 Geen asbest

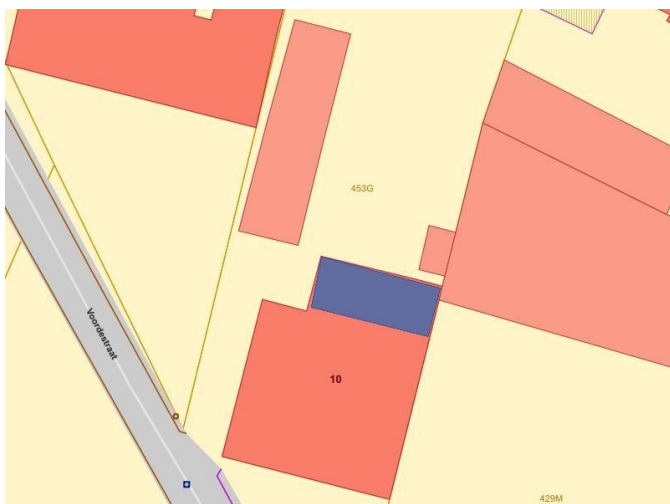
Zone 2: Constructie

- 0 Asbestmaterialen
- 0 Beperkingen
- 1 Uitsluitingen**
- 0 Roerende goederen
- 0 Puin, steenslag, (water)bodem
- 0 Adviezen
- 0 Geen asbest

Beschrijving	Type	Actie
6. veranda herbouwd 2015	Uitsluiting	-

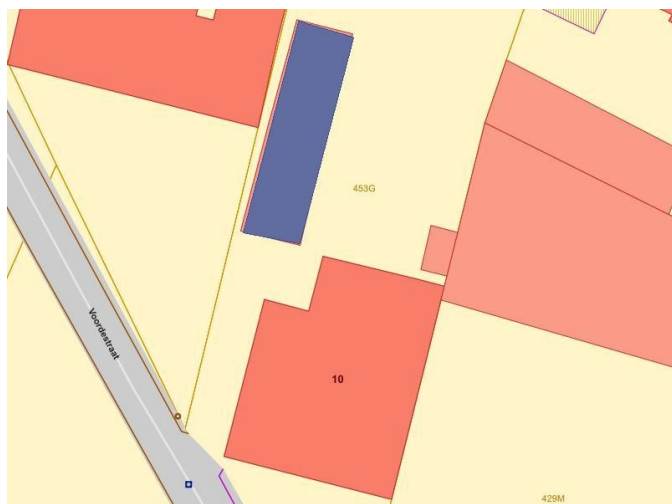
Zone 3: Constructie

1 Asbestmateriaal

Beschrijving	Type	Actie
1. golfplaten tuinberging	Asbestmateriaal	Verwijderen
10. mastiek tuinberging	Geen asbest	-
10.1 Code: ST02	Puntmonster	-

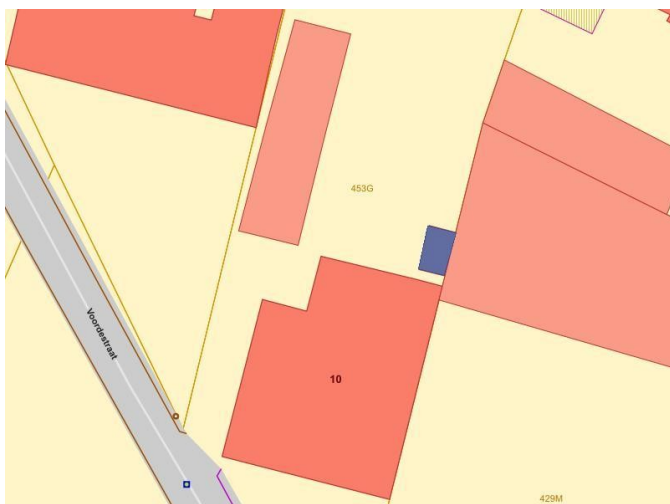
Zone 4: Constructie

1 Asbestmateriaal
