# Asbestinventarisatetest

Genkersteenweg 212, 3500 Hasselt

Attestnummer : 20240209-000127.000

Uitgegeven op : 09.02.2024

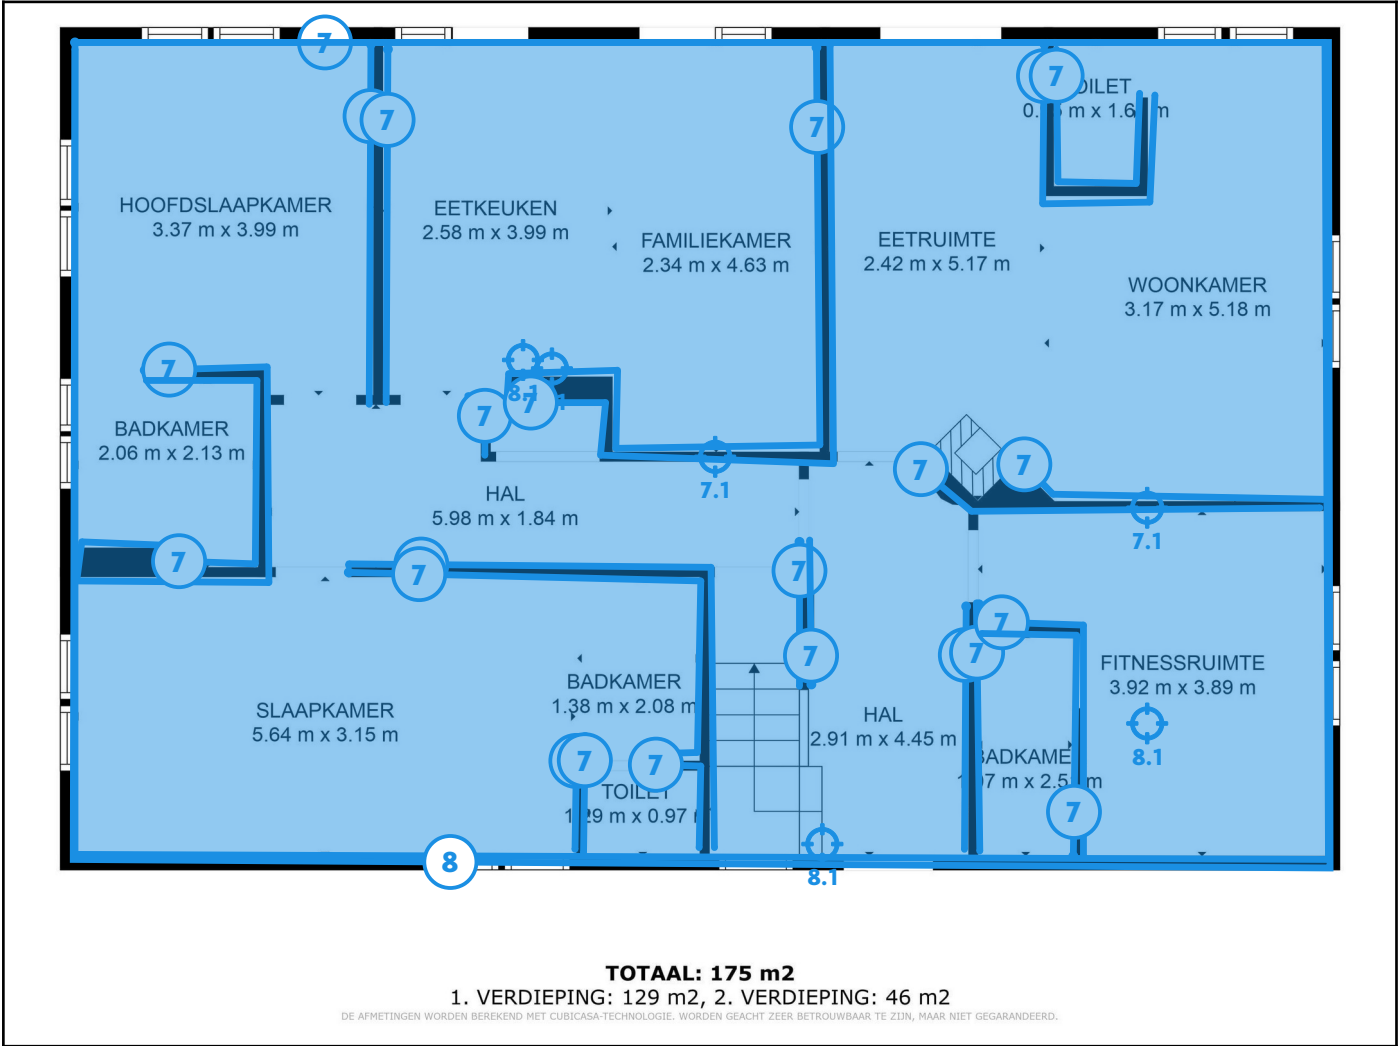
# Plan 1.1: gelijkvloers

| Beschrijving | Type | Actie |
|---|---|---|
| 8.1 Code: staal pleisterwerk plafonds | Mengmonster | - |

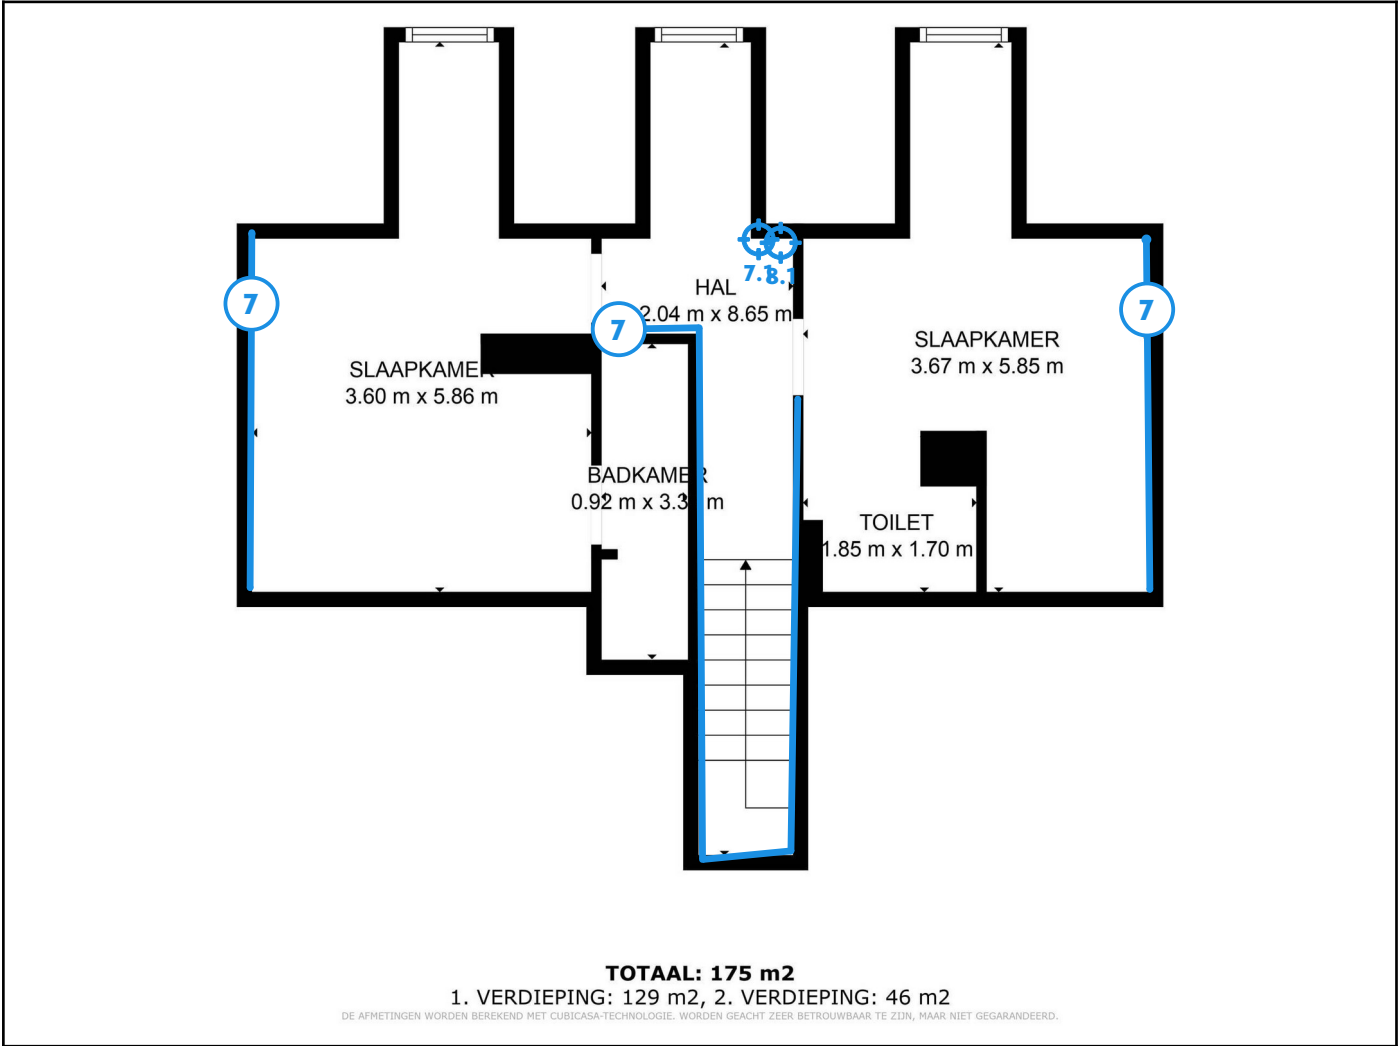
# Plan 1.2: 1ste verdiep

| Beschrijving | Type | Actie |
|---|---|---|
| 8.1 Code: staal pleisterwerk plafonds | Mengmonster | - |
