# Asbestinventarisatetest

Heieinde 3, 2350 Vosselaar

Attestnummer : 20240731-000308.000

**Niet-asbestveilig**

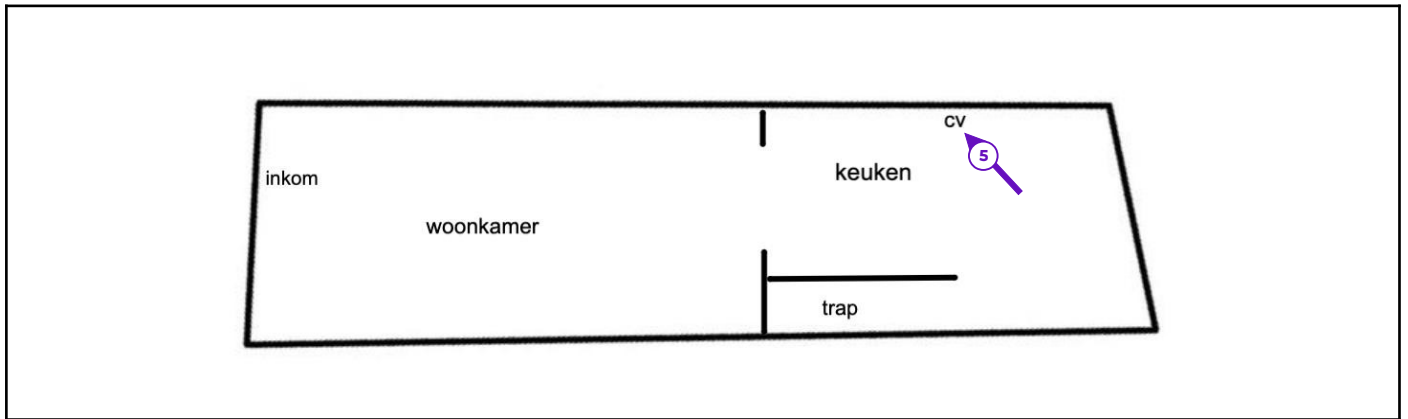
## Plan 1.1: Gelijkvloers

Beschrijving	Type	Actie
5. CV-ketel bouwjaar 2013	Advies	-

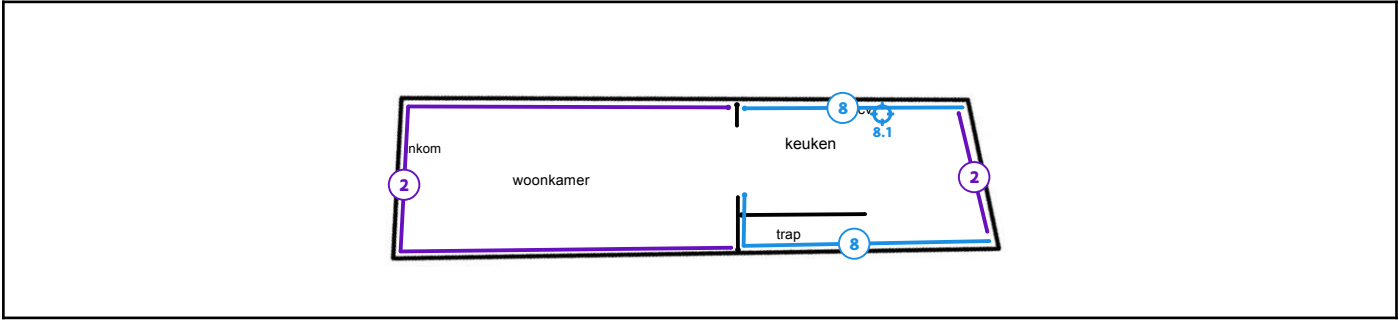
# Plan 1.2: Gelijkvloers (wanden)

Beschrijving	Type	Actie
2. Gipsplaat wanden	Advies	-
8. Pleister wanden	Geen asbest	-
8.1 Code: 1	Mengmonster	-

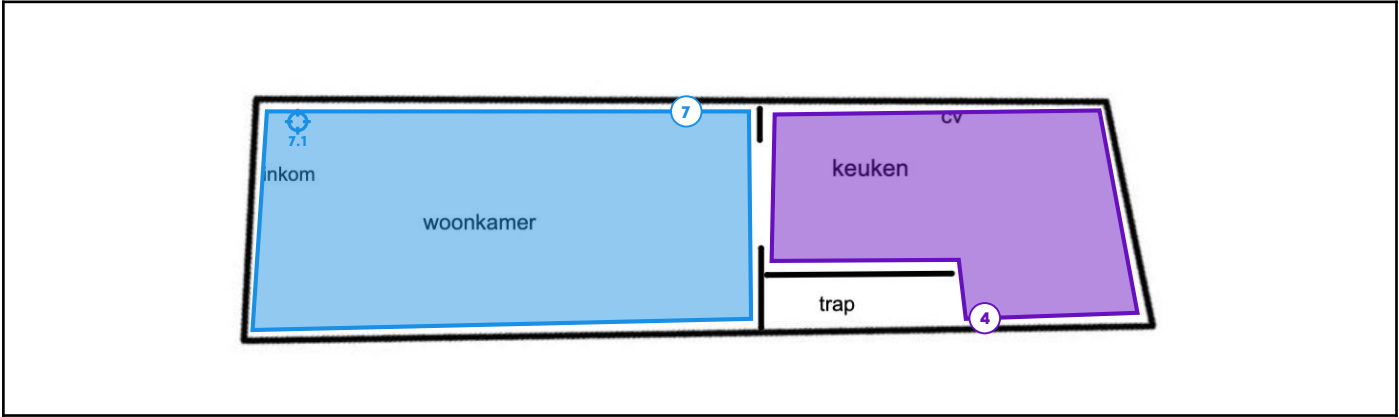
# Plan 1.3: Gelijkvloers (plafonds)

Beschrijving	Type	Actie
4. Gipsplaat plafond	Advies	-
7. Pleister Plafond	Geen asbest	-
7.1 Code: 2	Mengmonster	-

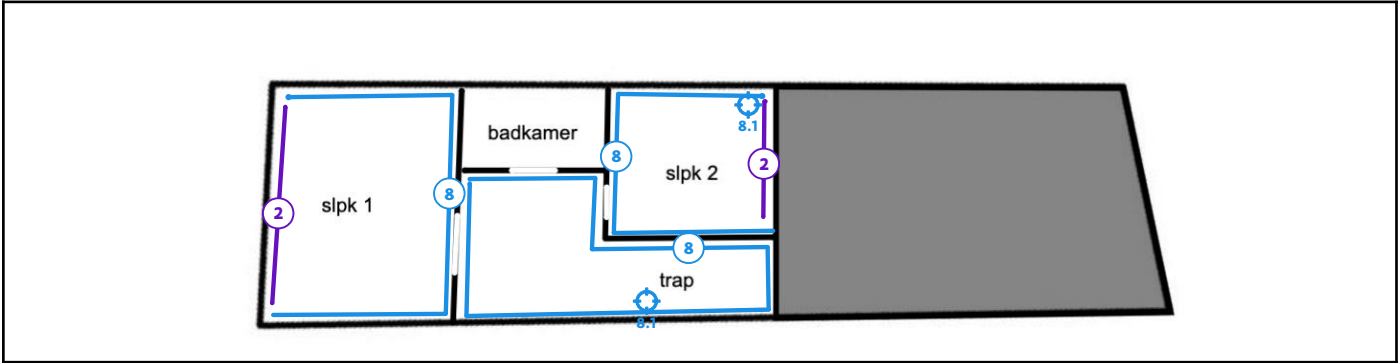
# Plan 1.5: Verdieping (wanden)

Beschrijving	Type	Actie
2. Gipsplaat wanden	Advies	-
8. Pleister wanden	Geen asbest	-
8.1 Code: 1	Mengmonster	-

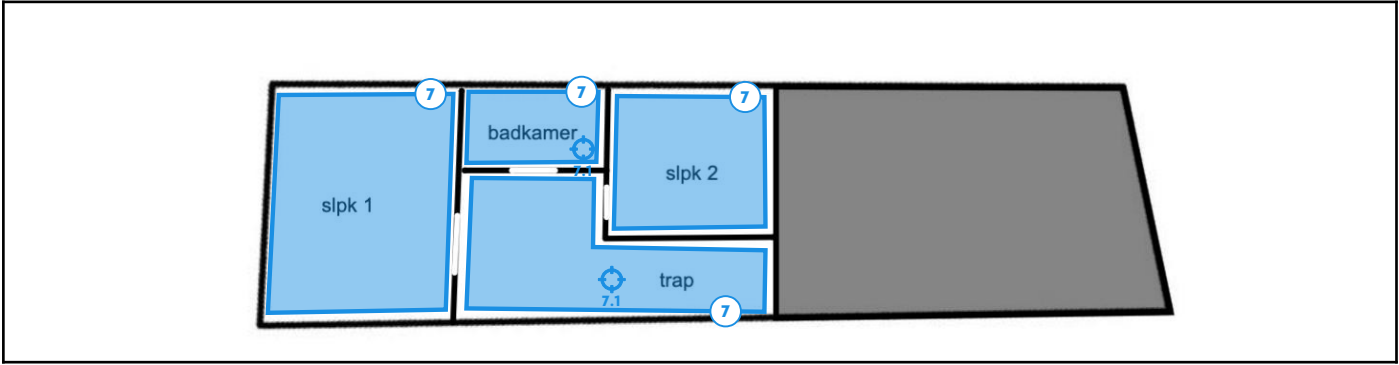
## Plan 1.6: Verdieping (plafonds)

Beschrijving	Type	Actie
7. Pleister Plafond	Geen asbest	-
7.1 Code: 2	Mengmonster	-
