Asbestinventarisatetest

Brusselbaan 163, 1600 Sint-Pieters-Leeuw

Attestnummer : 20241209-000596.000

Niet-asbestveilig

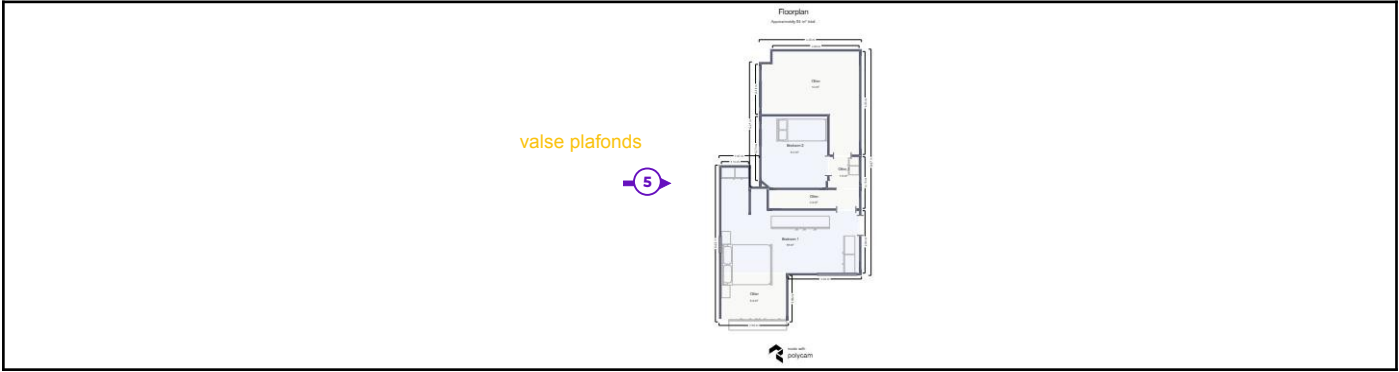
Plan 1.4: Plan verdieping

Beschrijving	Type	Actie
5. Plafonds	Advies	-

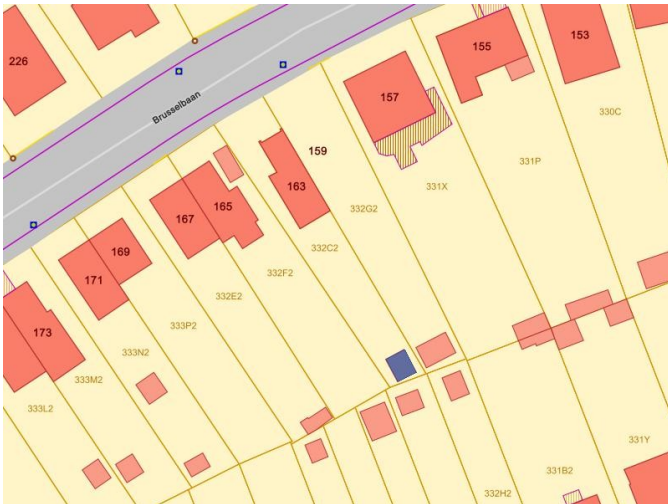
Zone 2: Tuinhuis

- 0 Asbestmaterialen
- 0 Beperkingen
- 0 Uitsluitingen
- 0 Roerende goederen
- 0 Puin, steenslag, (water)bodem
- 1 Advies
- 1 Geen asbest
