Asbestinventarisatetest

Nachtegalenlaan 25, 1970 Wezembeek-Oppem

Attestnummer : 20240502-000516.000

Uitgegeven op : 02.05.2024

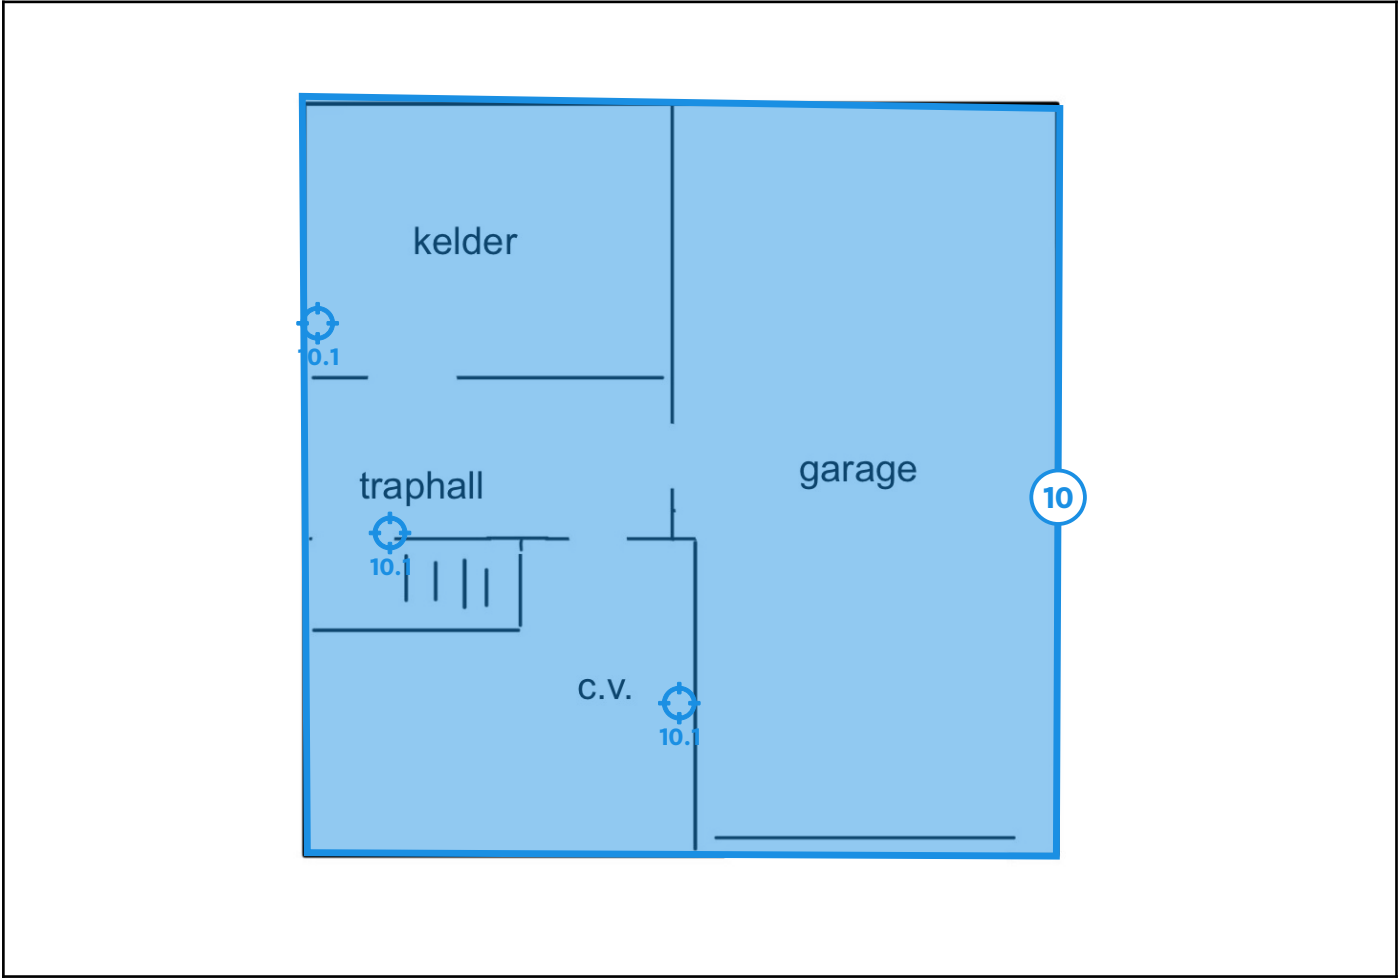
Plan 1.2: garage / kelder

Beschrijving	Type	Actie
10. Pleisterwerk plafonds	Geen asbest	-
10.1 Code: 24109/02	Mengmonster	-

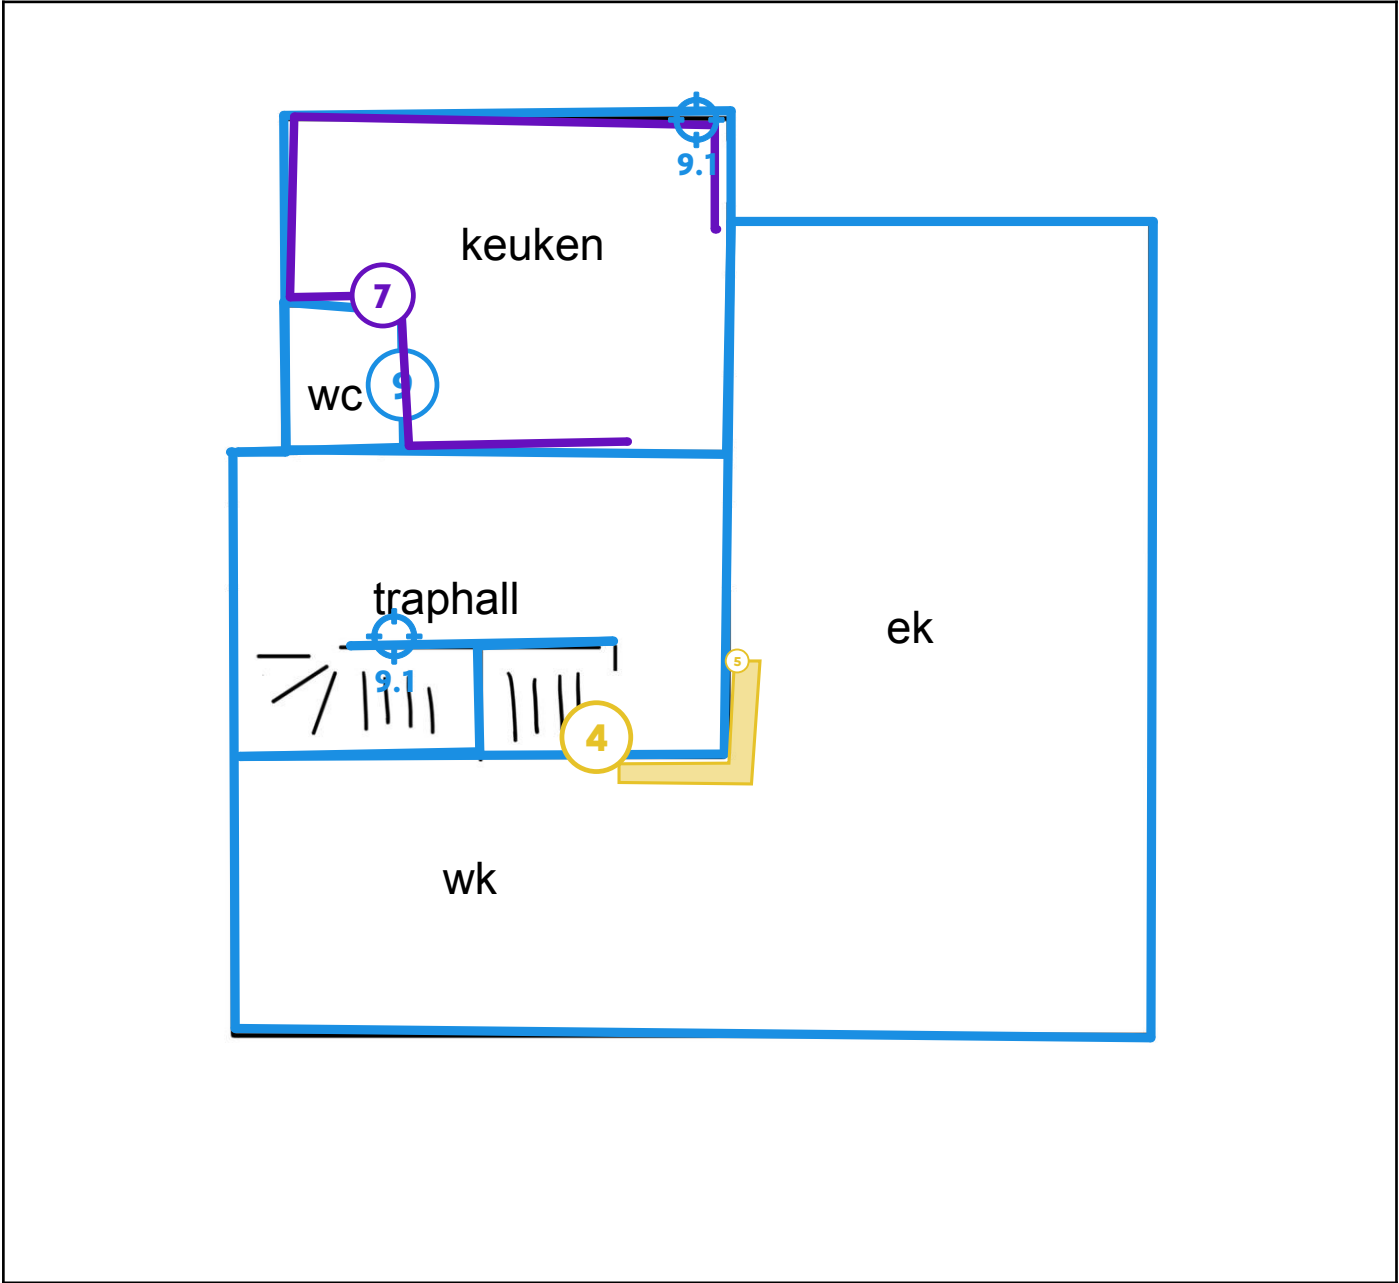
Plan 1.3: gelijksvloer

Beschrijving	Type	Actie
4. Elektrische bakelieten materialen	Asbestmateriaal	Zorgvuldig beheren
5. Afwerking plaat onder schouw	Asbestmateriaal	Zorgvuldig beheren
7. Tegellijm	Advies	-
9. Pleisterwerk muren	Geen asbest	-

9.1 Code: 24109/01	Mengmonster	-
--------------------	-------------	---

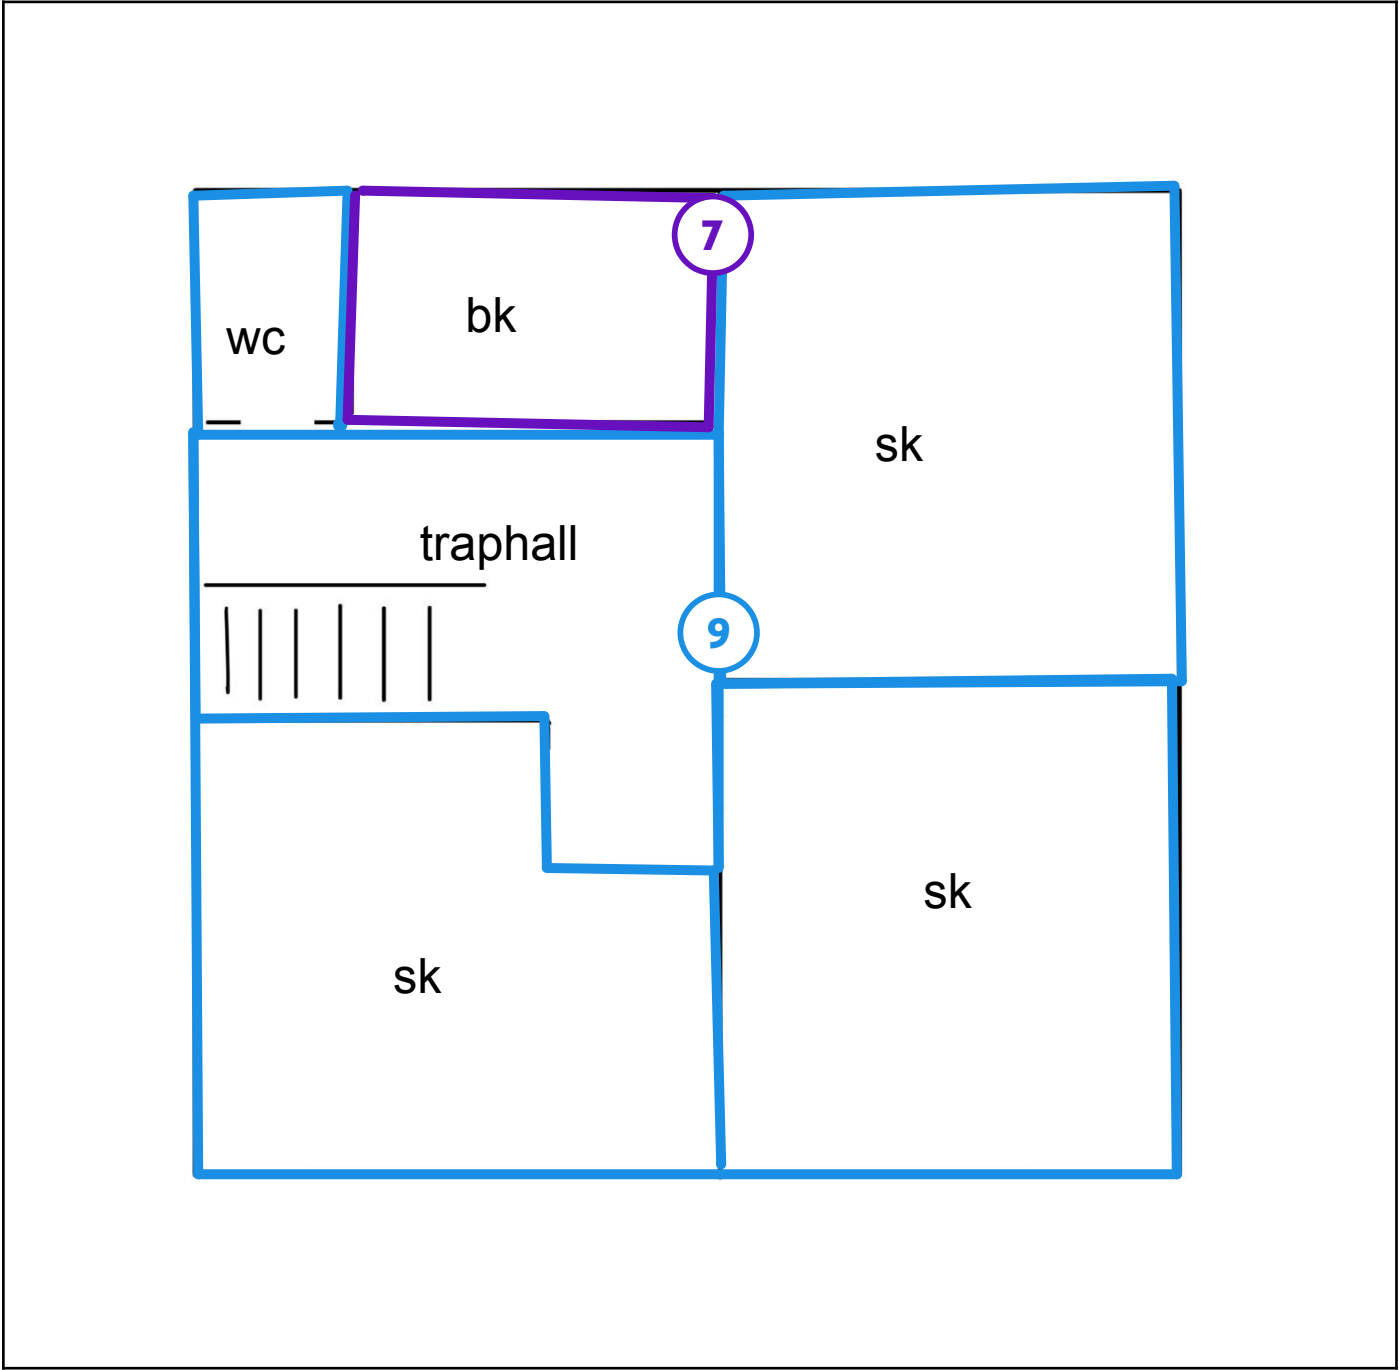
Plan 1.4: 1ste verdiep

Beschrijving	Type	Actie
7. Tegellijm	Advies	-
9. Pleisterwerk muren	Geen asbest	-

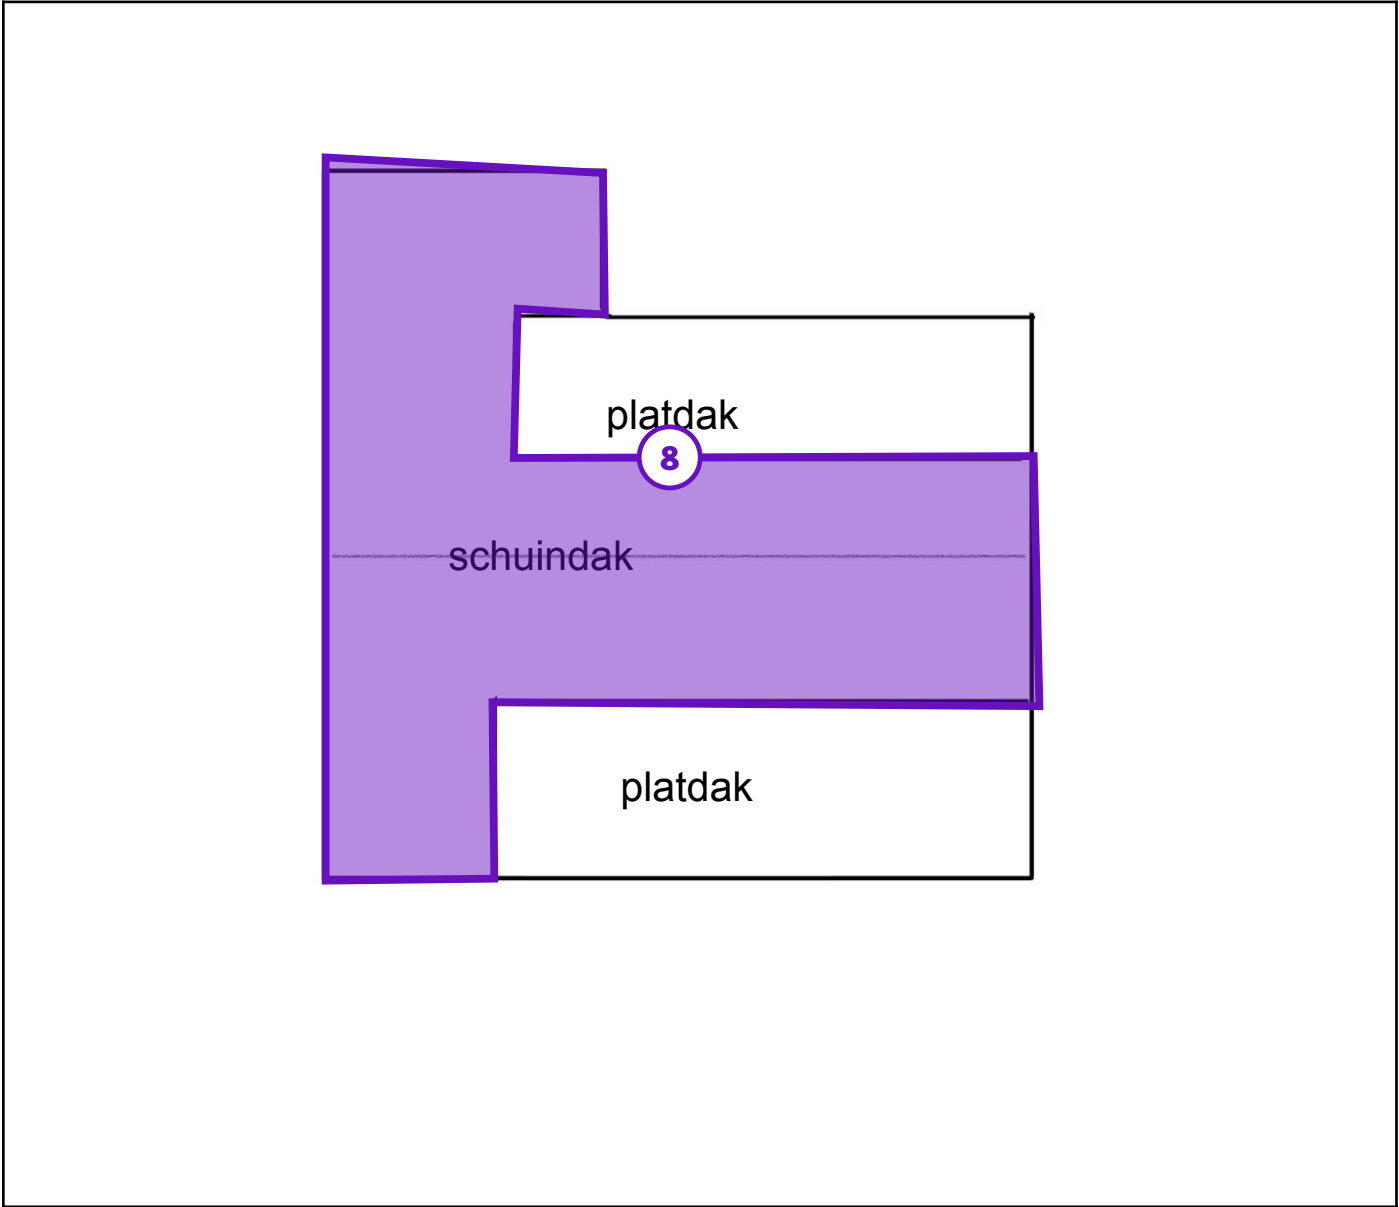
Plan 1.7: Dakconstructie

Beschrijving	Type	Actie
8. Onderdak	Advies	-
