Asbestinventarisatetest

Hoogstraat 23, 9636 Zwalm

Attestnummer : 20221203-000025.000

Niet-asbestveilig

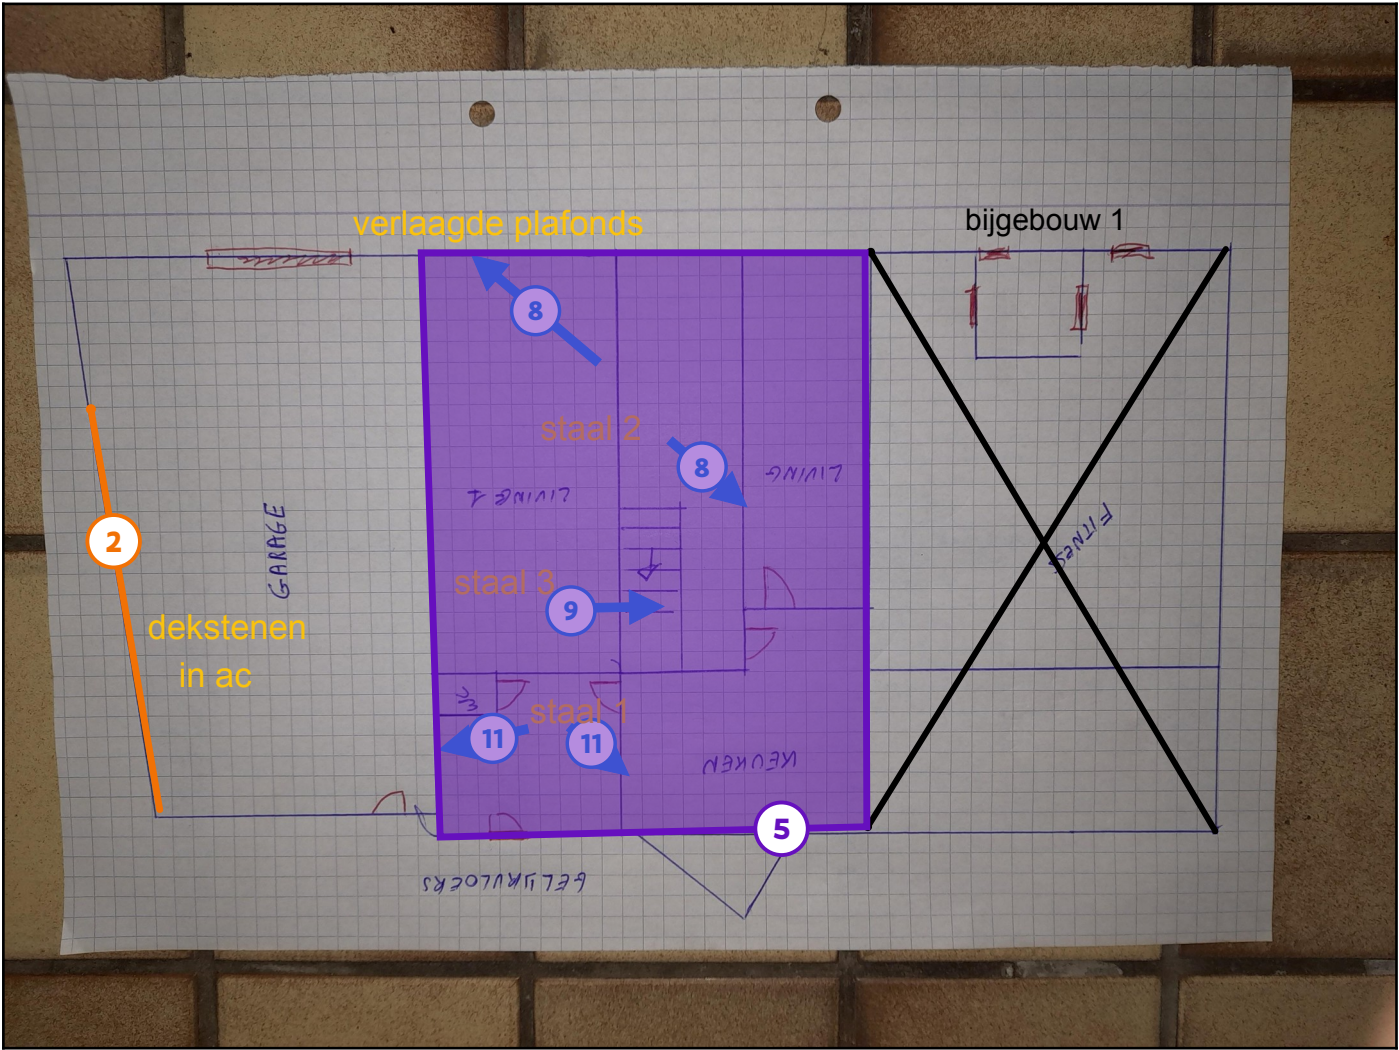
Plan 1.2: gelijkvloers

Beschrijving	Type	Actie
2. dekstenen in asbestcement	Asbestmateriaal	Verwijderen
5. gelijkvloers plafonds	Advies	-
8. gelijkvloers pleisterwerk muren living /gang	Geen asbest	-
9. mastiek aan ramen	Geen asbest	-
11. gelijkvloers pleisterwerk muren keuken/berging	Geen asbest	-

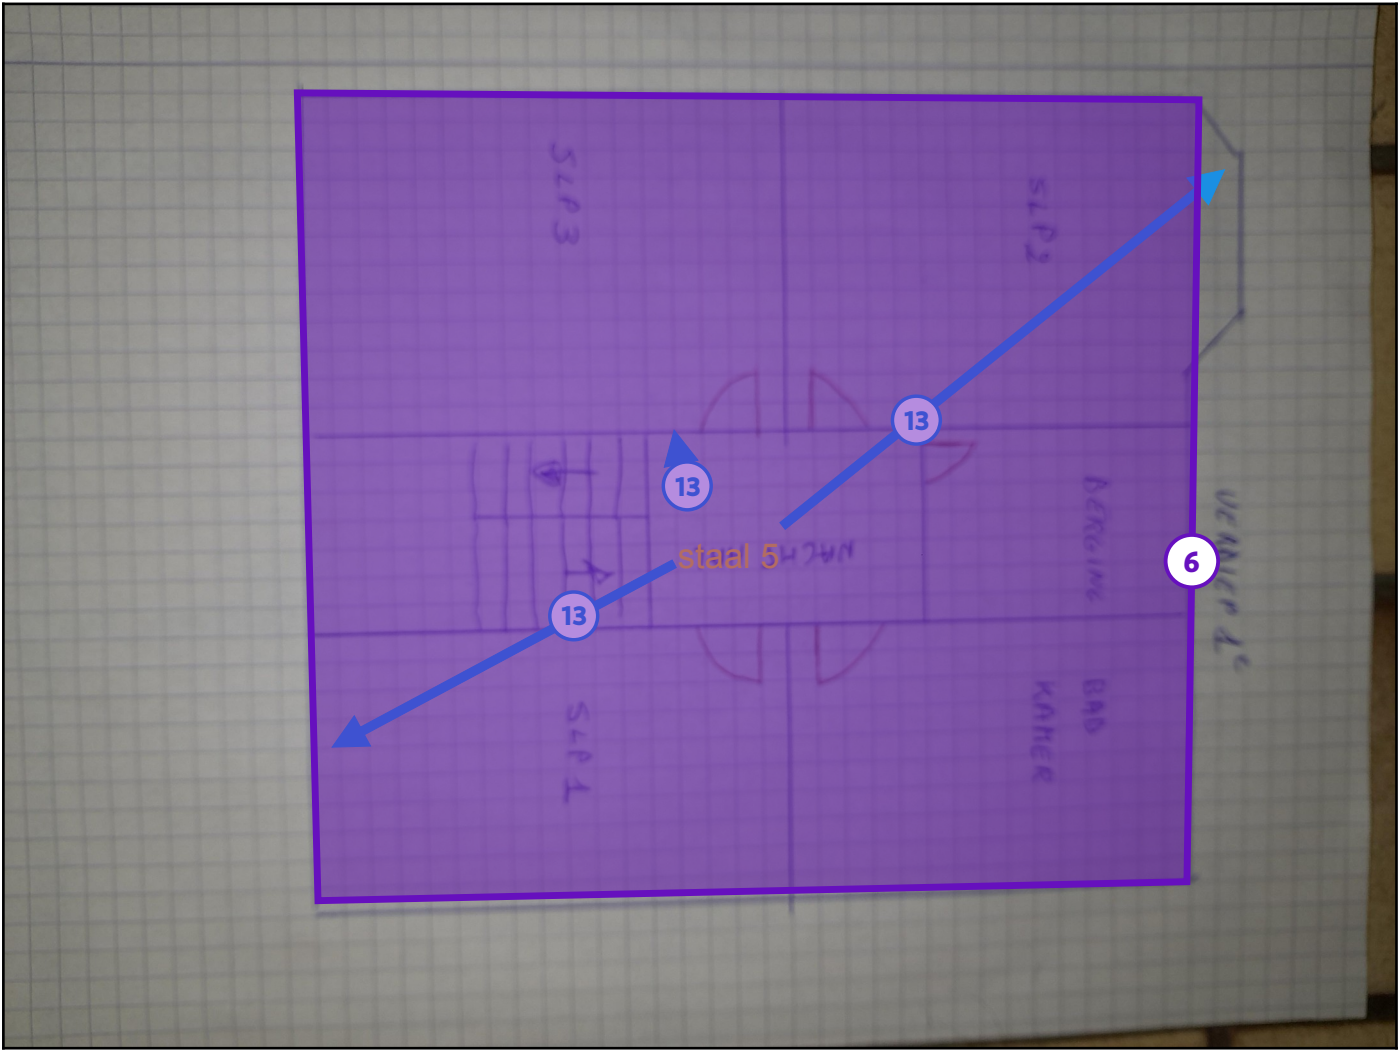
Plan 1.3: 1° verdiep

Beschrijving	Type	Actie
6. plafonds in hout	Advies	-
13. 1° verdiep pleisterwerk muren	Geen asbest	-

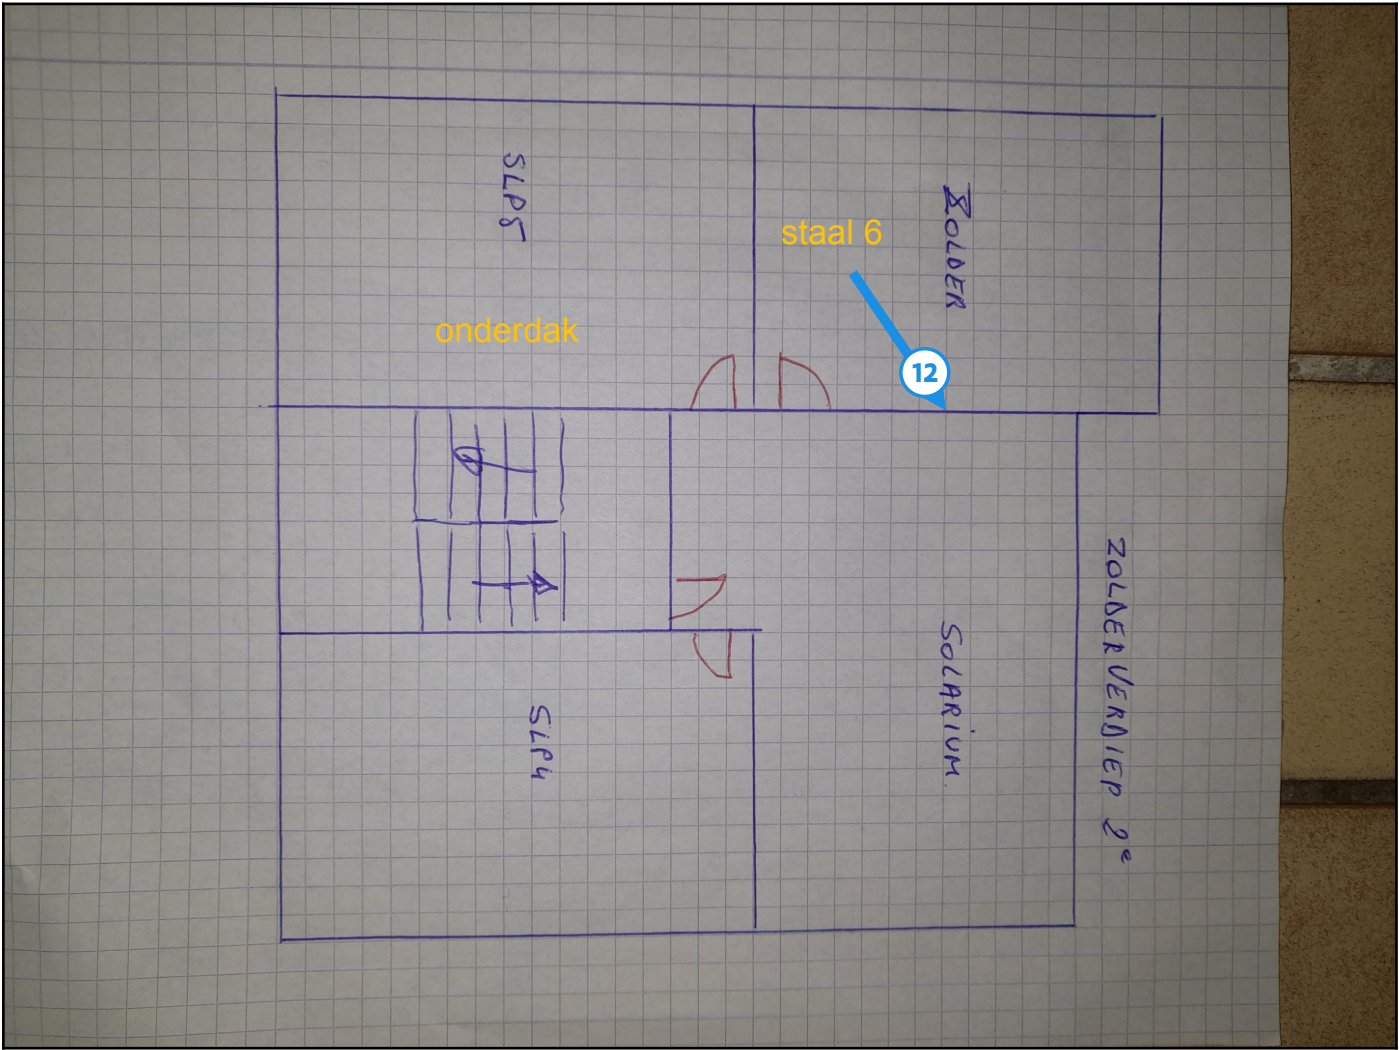
Plan 1.4: zolder

Beschrijving	Type	Actie
7. onderdak	Advies	-
12. pleister aan muren zolderverdiep	Geen asbest	-

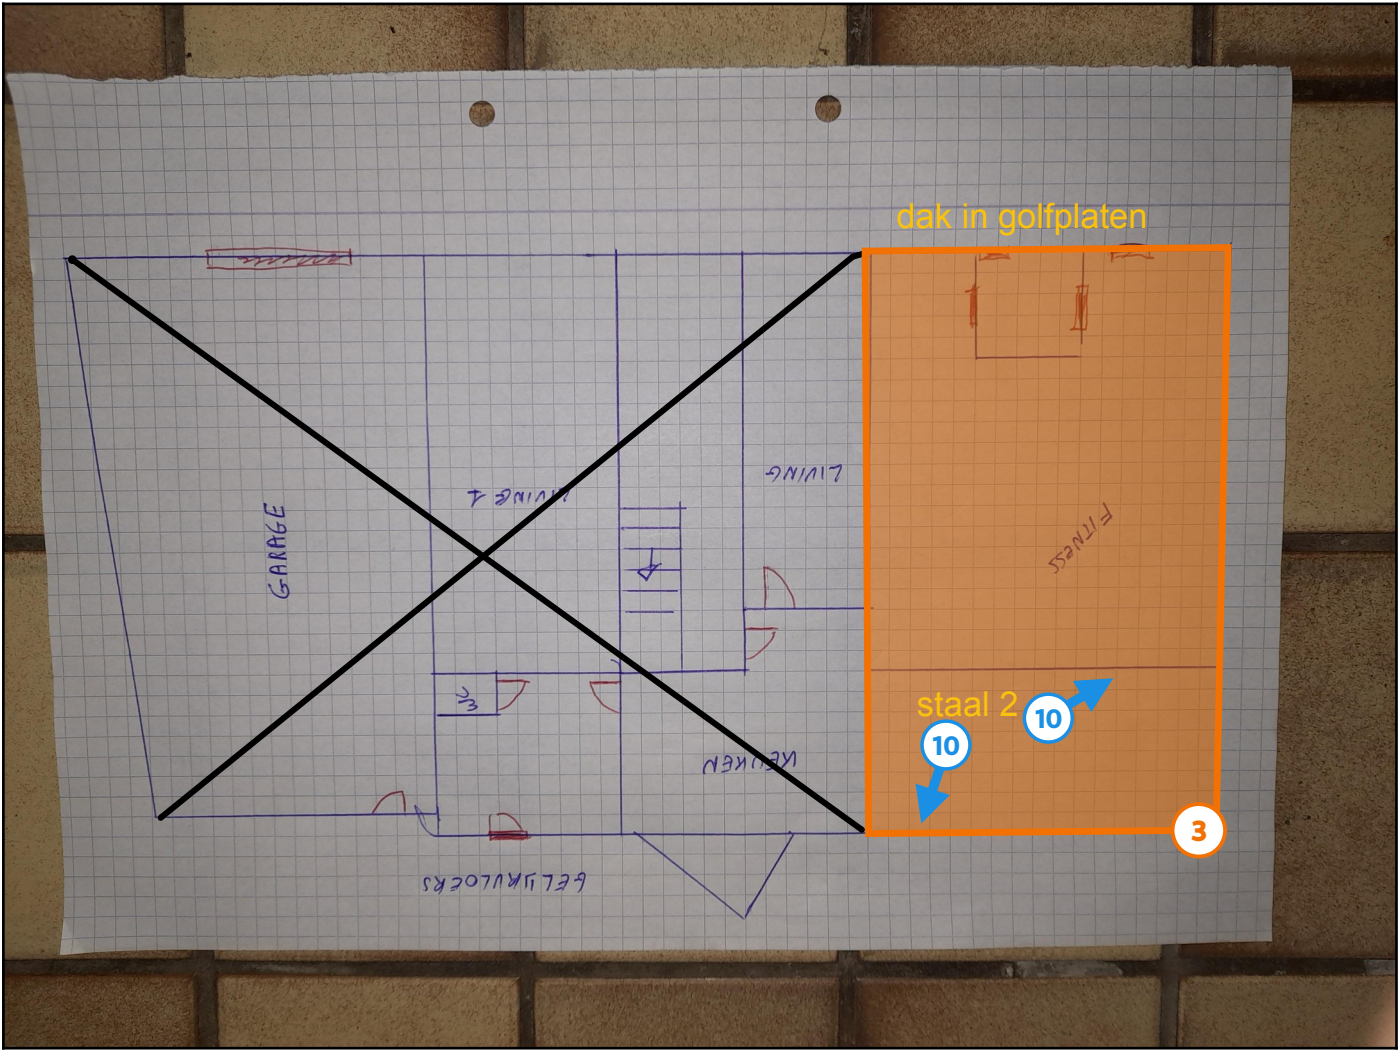
Plan 2.1: fitness

Beschrijving	Type	Actie
3. dak in ac	Asbestmateriaal	Verwijderen
10. pleister aan muren fitness	Geen asbest	-

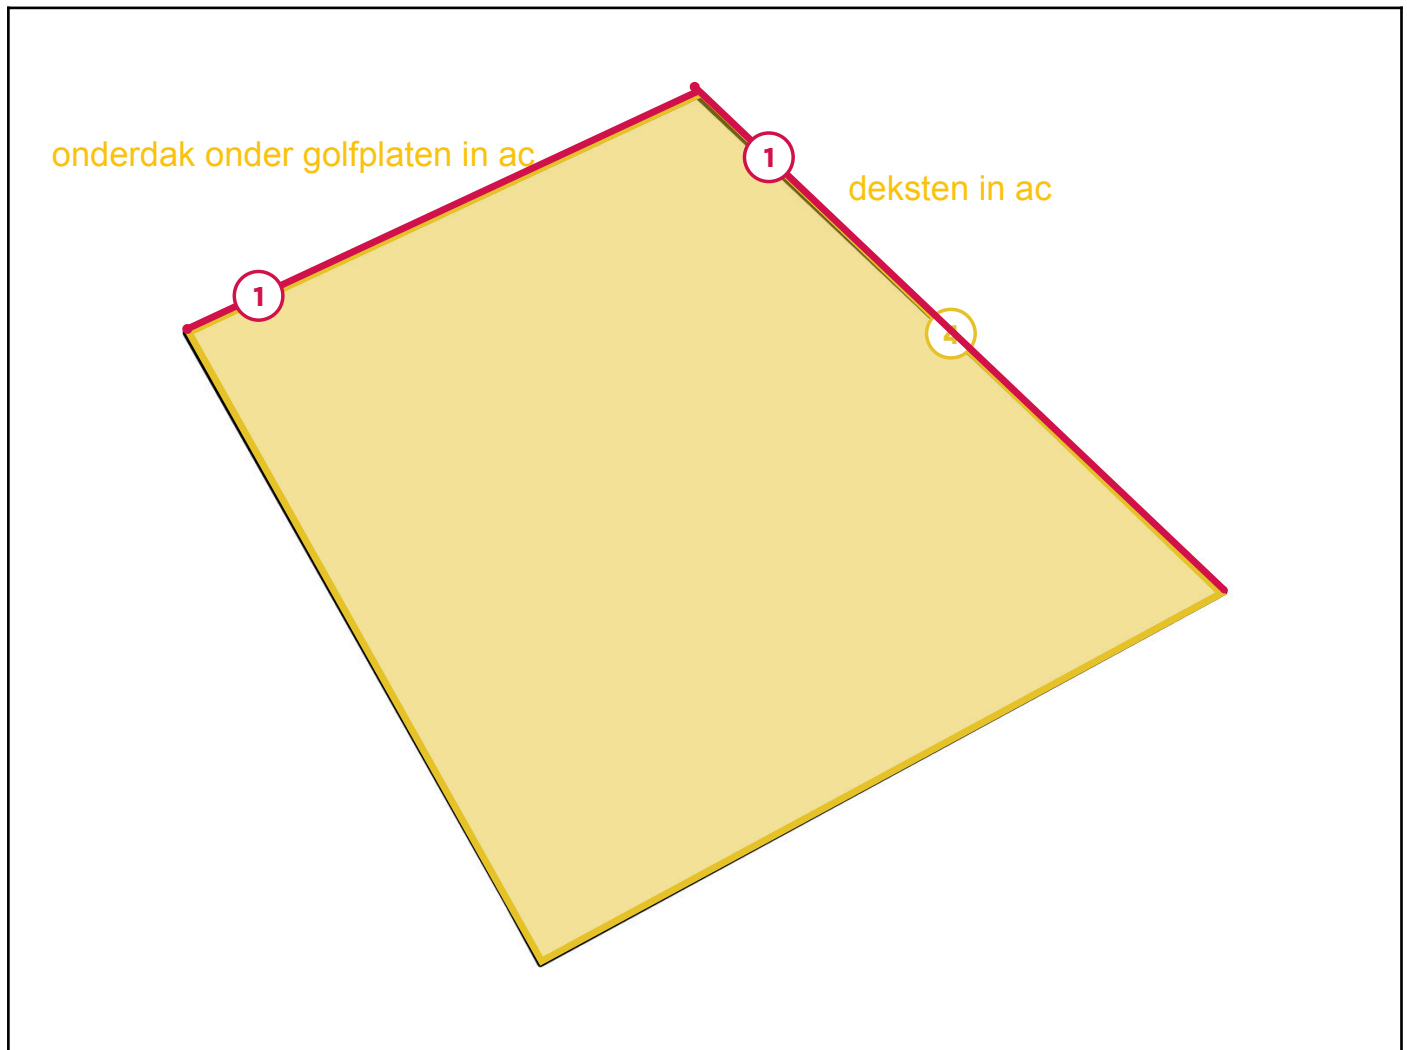
Plan 2.2: fitness plan

Beschrijving	Type	Actie
1. dekstenen in asbestcement	Asbestmateriaal	Dringend verwijderen
4. onderdak in ac	Asbestmateriaal	Zorgvuldig beheren
