Asbestinventarisatetest

Oostmalsesteenweg 68, 2310 Rijkevorsel

Attestnummer : 20250211-000142.000

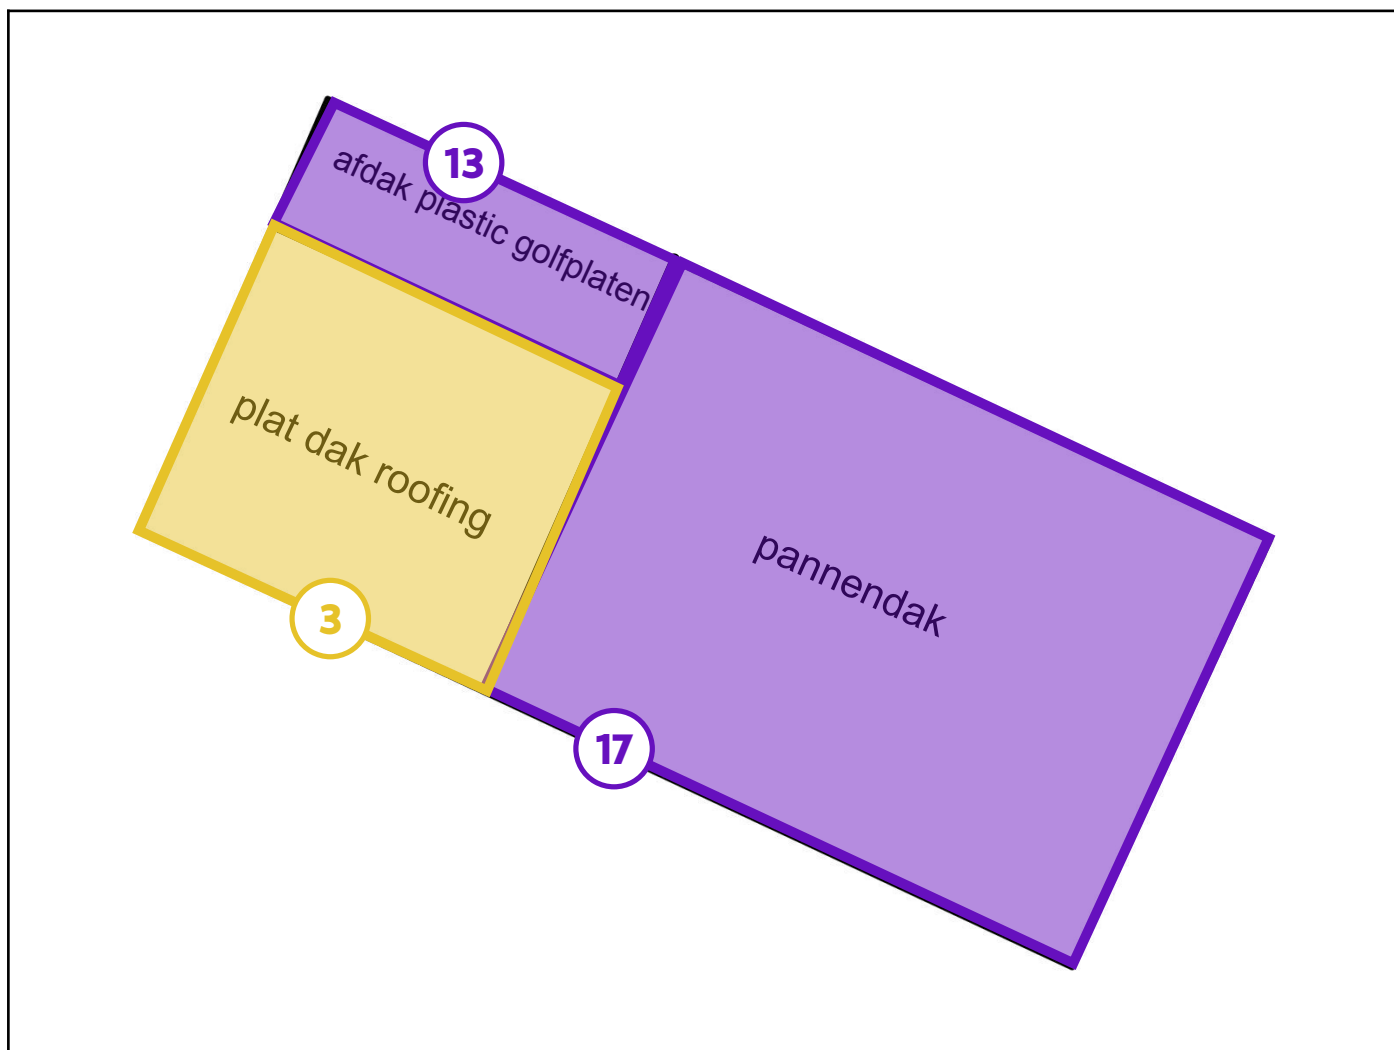
Plan 1.1: Woning dak

Beschrijving	Type	Actie
3. Plat dak roofing	Asbestmateriaal	Zorgvuldig beheren
13. Afdak met plastic golfplaat	Advies	-
17. Dak woning pannendak	Advies	-

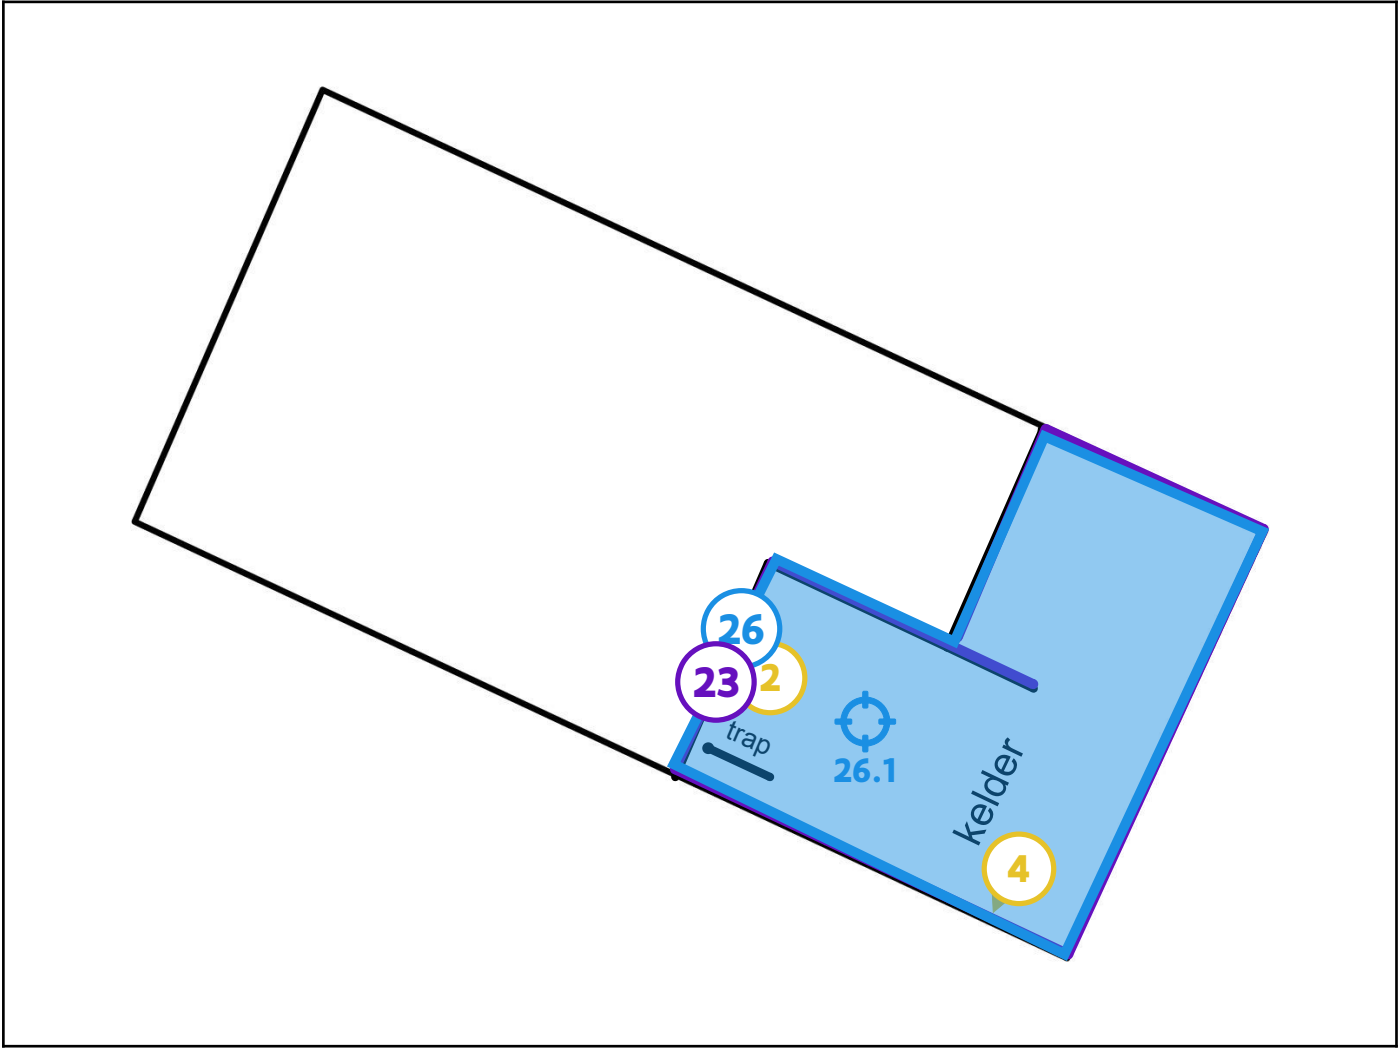
Plan 1.4: Woning kelder

Beschrijving	Type	Actie
2. Omkasting storkpomp kelder bakeliet	Asbestmateriaal	Zorgvuldig beheren
4. Omkasting deurbel kelder bakeliet	Asbestmateriaal	Zorgvuldig beheren
23. Muren kelder geschilderde cement	Advies	-
26. Mengstaal pleister plafond: woonkamer, kelder, traphal	Geen asbest	-
26.1 Code: MM03	Mengmonster	-

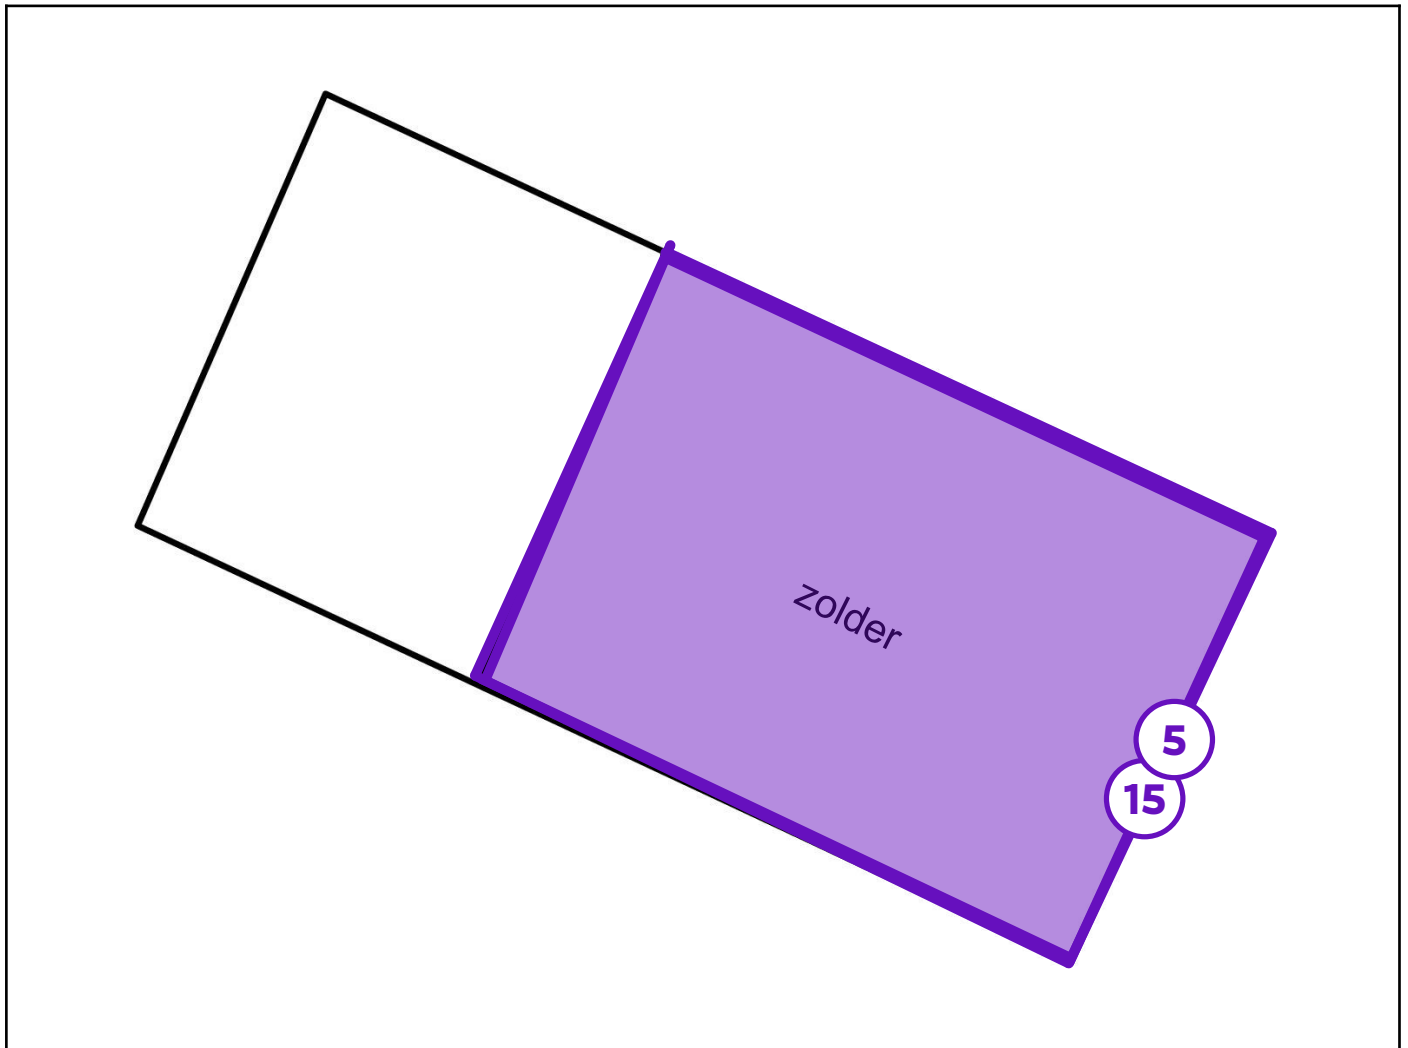
Plan 1.7: Woning zolder

Beschrijving	Type	Actie
5. Zolderverdieping niet toegankelijk	Beperking	-
15. Onderdak woning in zwarte doek	Advies	-

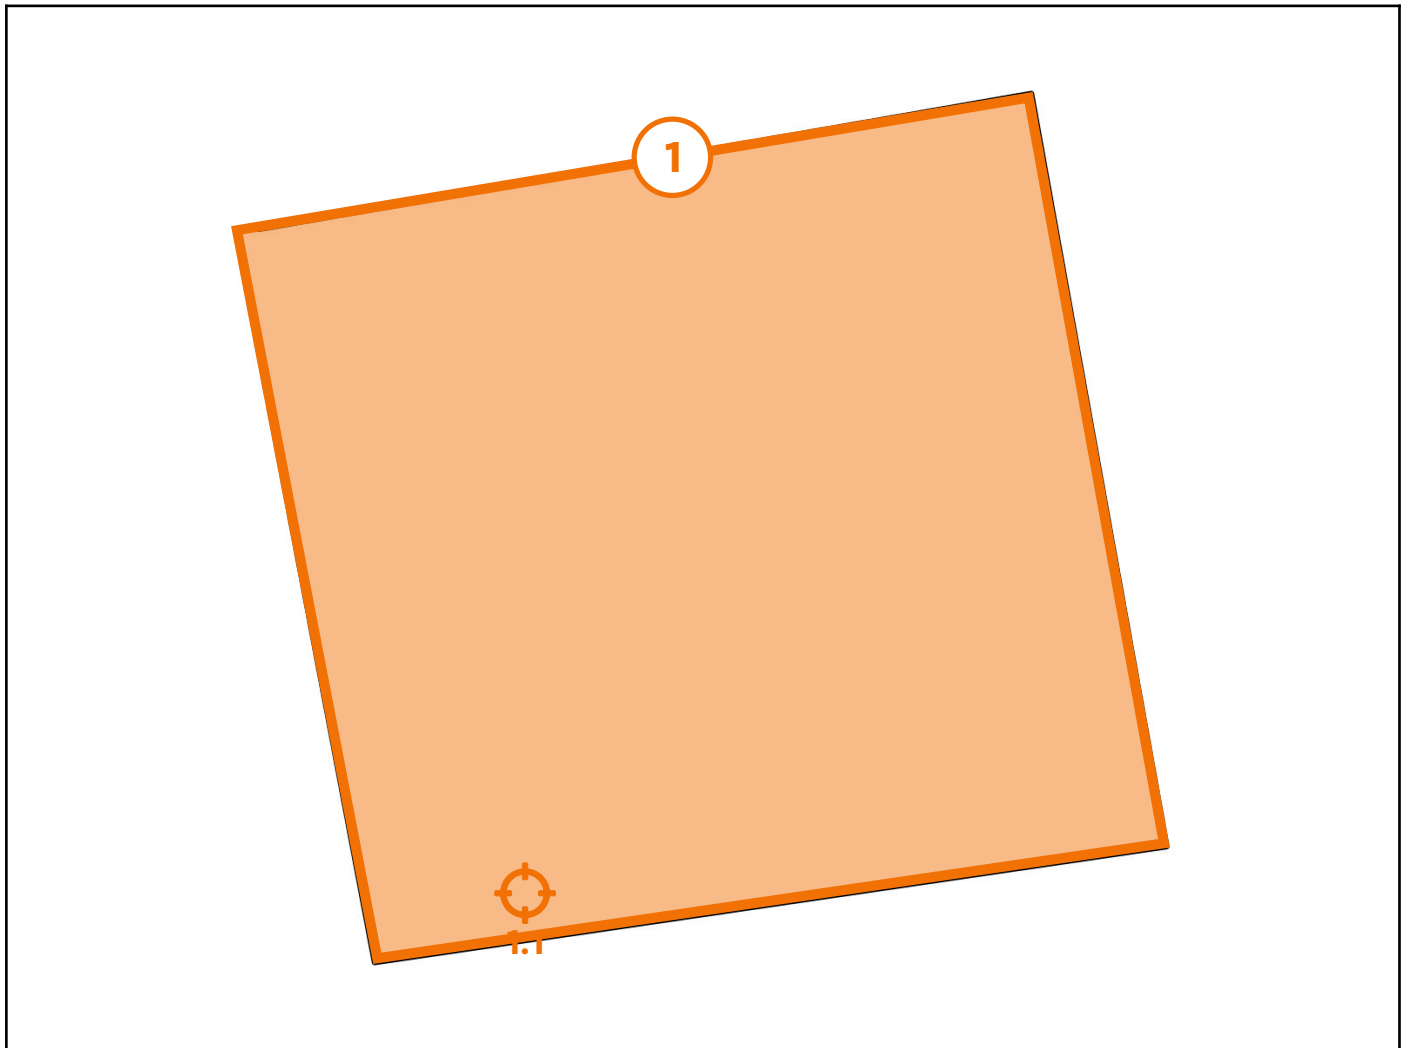
Plan 3.1: Tuinhuis dak

Beschrijving	Type	Actie
1. Dak tuinhuis golfplaat	Asbestmateriaal	Verwijderen
1.1 Code: MM01	Puntmonster	-
