# Asbestinventarisatetest

Kerkstraat 44, 1755 Pajottegem

Attestnummer : 20250305-000386.001

Uitgegeven op : 05.03.2025

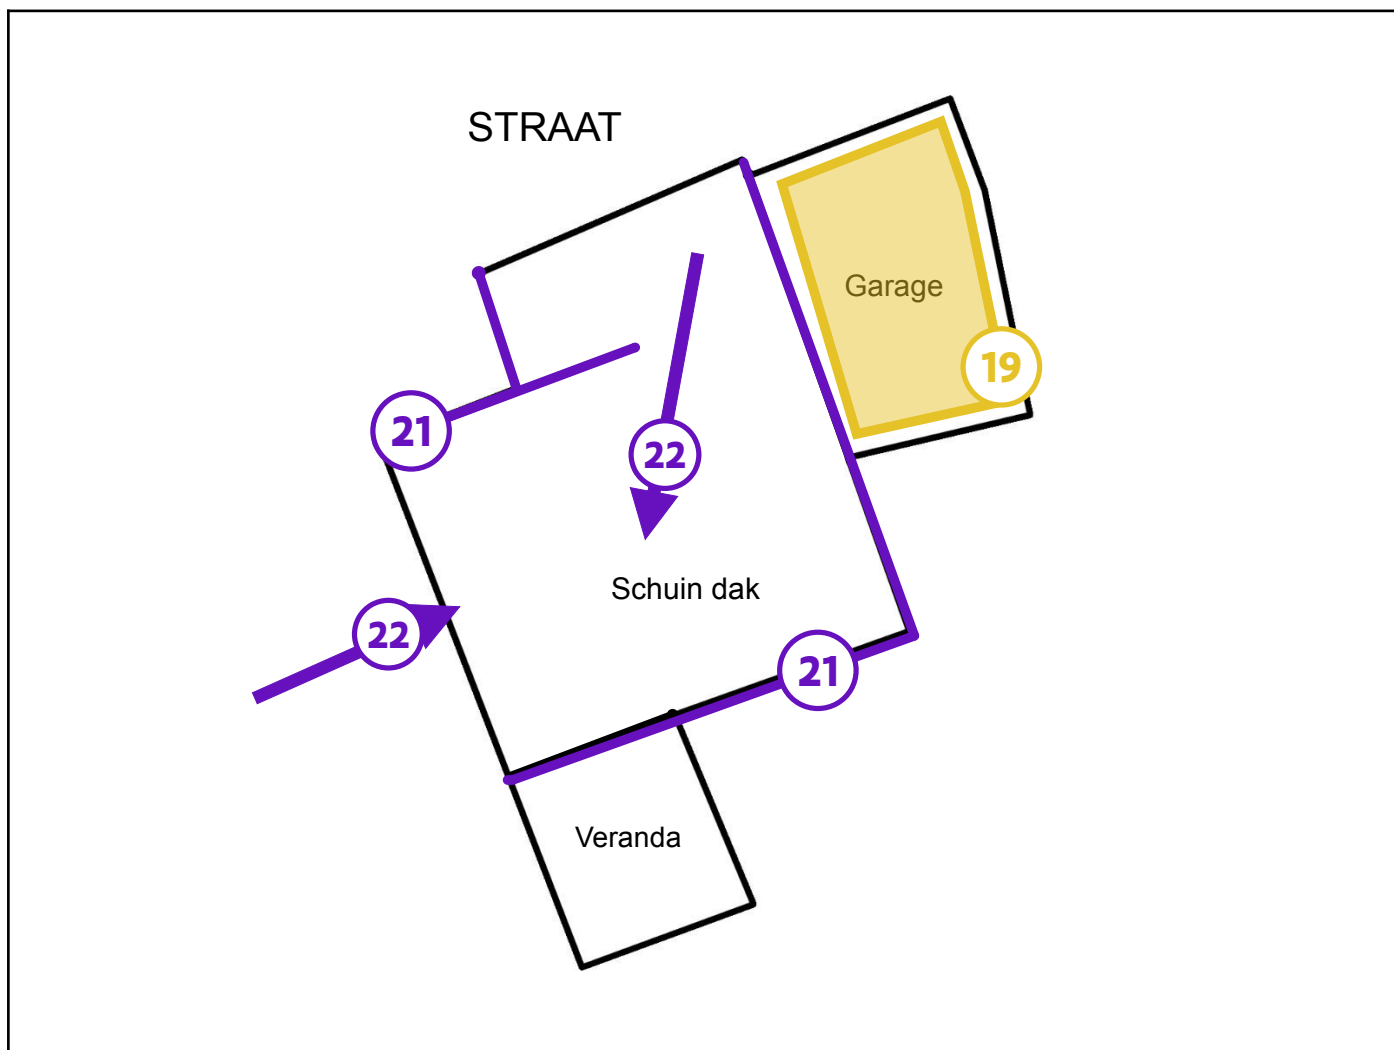
## Plan 1.13: Woning plan - Dak

Beschrijving	Type	Actie
19. Roofing plat dak - Garage	Asbestmateriaal	Zorgvuldig beheren
21. Dakgoot - VD2	Beperking	-
22. Schoorsteen rookgaskanaal - beoordeling	Beperking	-

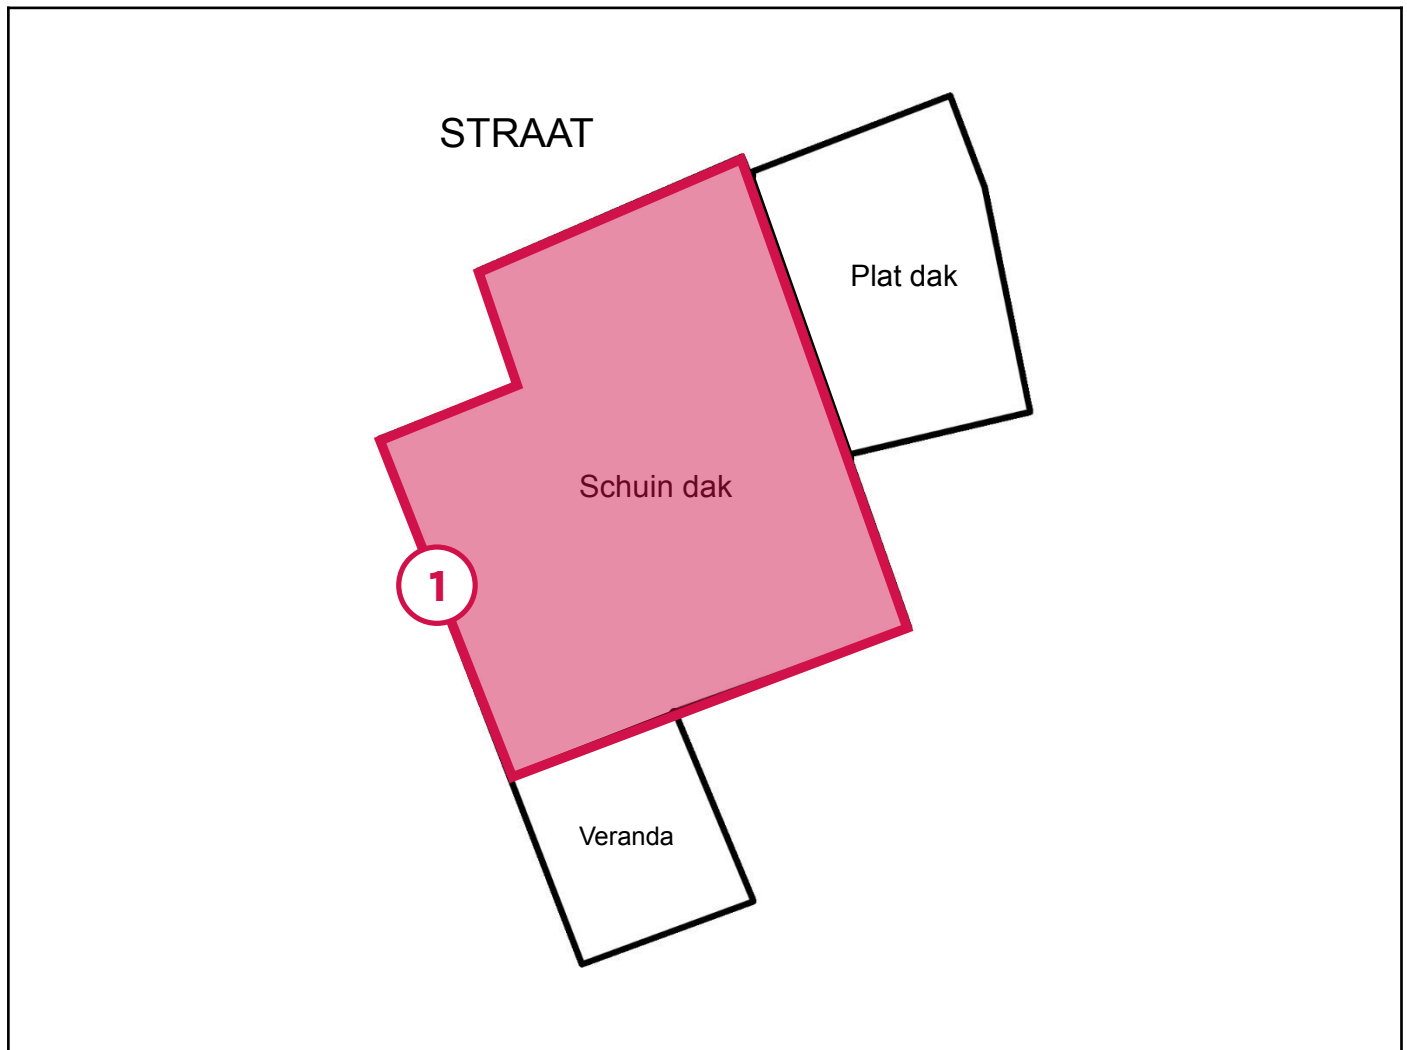
## Plan 1.15: Woning plan - Dak

Beschrijving	Type	Actie
1. Leien in vezelcement als dakbedekking - Dak	Asbestmateriaal	Dringend verwijderen

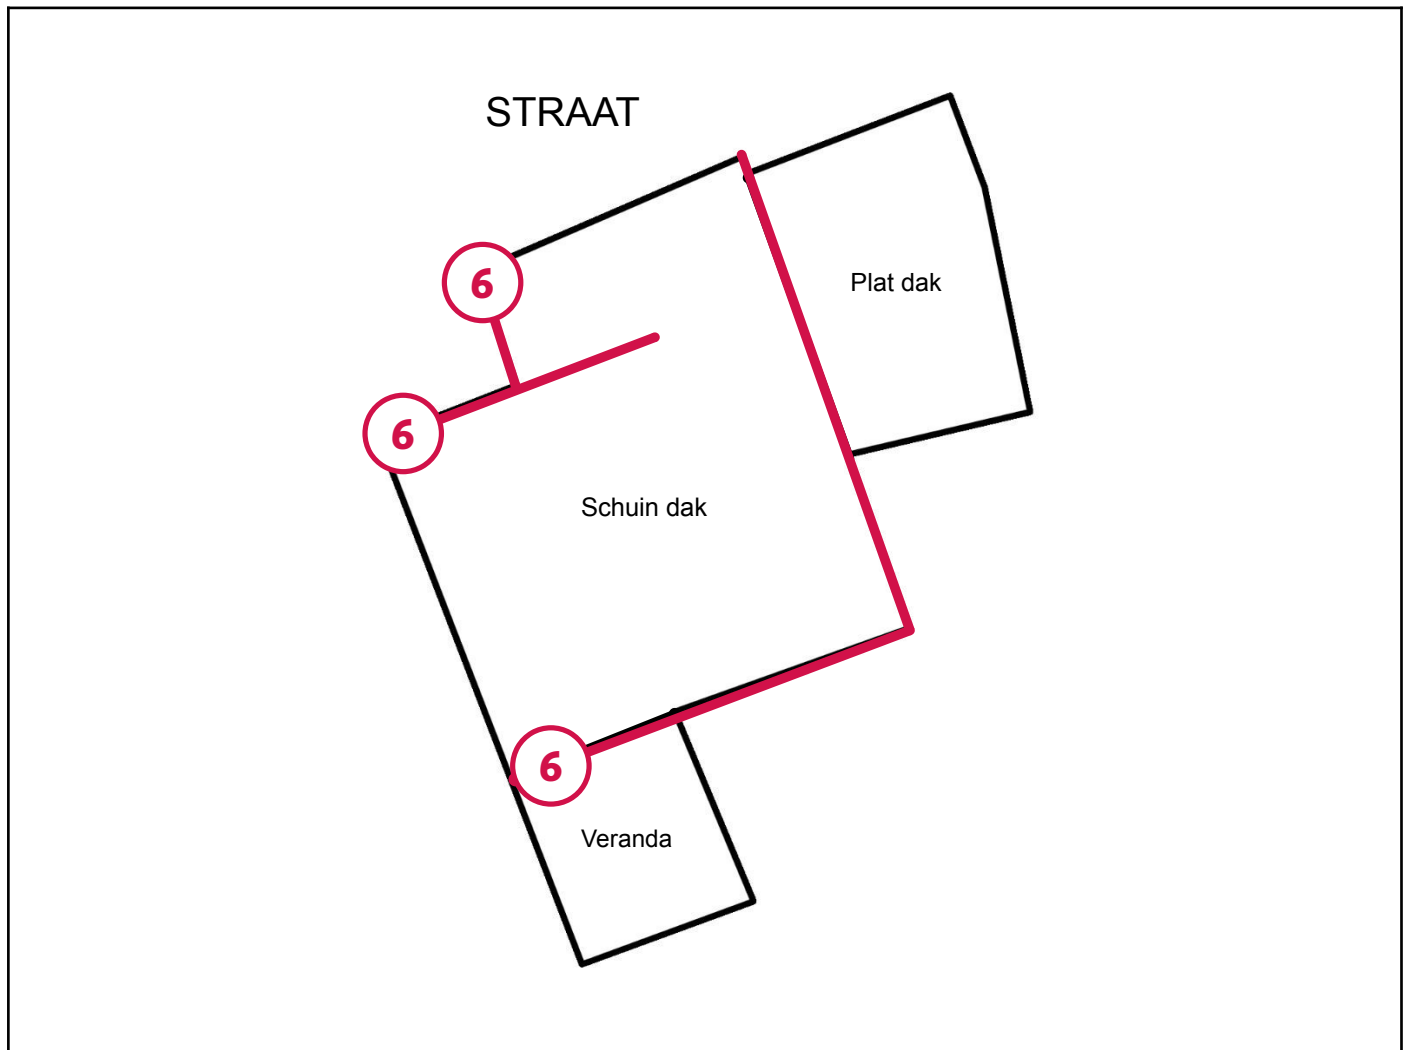
## Plan 1.19: Woning plan - Dak

Beschrijving	Type	Actie
6. Sediment van leien + golfplaten in dakgoot	Asbestmateriaal	Dringend verwijderen

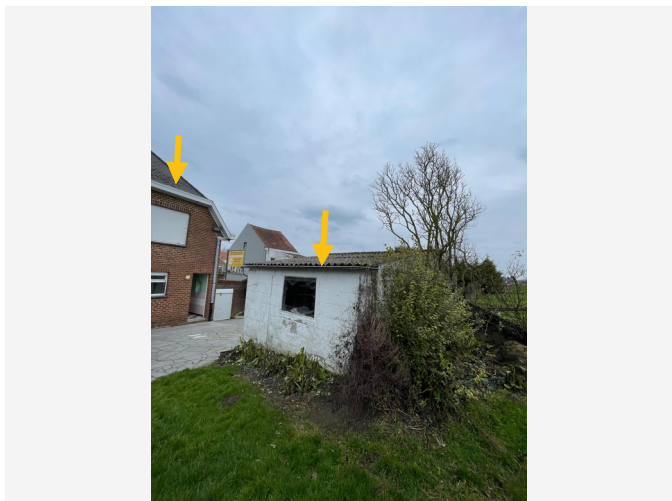
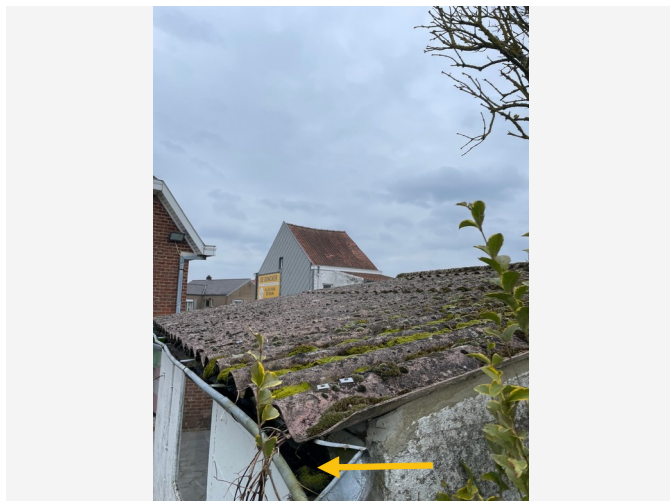
## Fiche 6: Sediment van leien + golfplaten in dakgoot

Asbestmateriaal - afvalstof

### Conclusie

#### Actie

Het asbestmateriaal valt onder de mijlpaal van 2040.

**Dringend verwijderen**

- Verwijder het asbestafval.

- Eenvoudige handelingen: mag via doe-het-zelf of door werknemer(s) met opleidingsattest eenvoudige handelingen  
Het is aangewezen om het materiaal te laten verwijderen door werknemers met opleidingsattest eenvoudige handelingen. Maak dakgoot nat en verwijder het asbesthoudende slib: deponeer in zak en verwijder als asbestafval. Gebruik van persoonlijke beschermingsmiddelen + fixatie + dubbel verpakken zijn belangrijk. Ik verwijs naar de toelichting achteraan in het asbestattest, waar de methodieken asbestverwijdering worden beschreven.

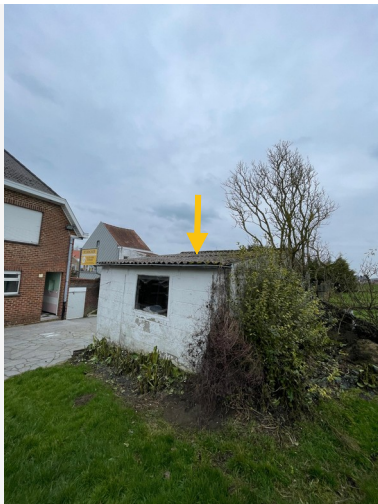
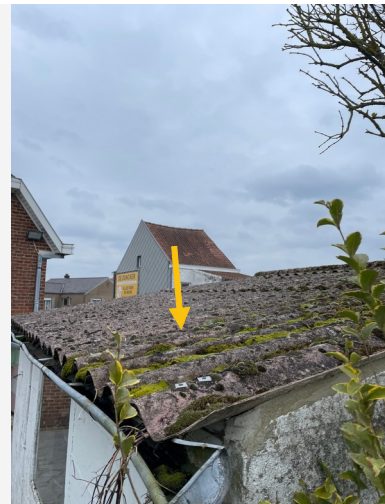
Het asbestmateriaal valt onder de mijlpaal van 2034.

**Dringend verwijderen**

Eindbeoordeling materiaalrisico	Hoog materiaalrisico en/of hoge kans op vezelvrijgave
---------------------------------	---

Gebondenheid	Categorie 1: hechtgebonden in oorsprong
Asbestsoort (vezeltype)	Crocidoliet aanwezig
Asbestconcentratie	Laag (< 50%)
Afschermingsgraad van het gehele materiaal	Geheel of deels (ook) vrij aan de binnenlucht
Toestand van het materiaal	Matig beschadigd, matig verweerd

Beschrijving	Golfplaten in vezelcement - Tuinhuis
Omgeving	Grenst aan binnen- en buitenlucht
Primaire drager	Schuin dak
Asbestmateriaal	Dak- en gevelbekleding - Golfplaat
Bindmiddel van asbestmateriaal	Cement
Gebondenheid op basis van bindmiddel	Hecht
Hoeveelheid (oppervlakte - aantal)	• 40,00 m <sup>2</sup> - 1 stuk
Totale oppervlakte	40,00 m <sup>2</sup>
Eenvoudig bereikbaar	Ja
Bevestigingswijze	• Geschroefd
Identificatiemethode	Vaststelling zonder monstername
Destructieve handeling voor identificatie	Nee
Opmerking	De opgegeven volumes zijn slechts schattingen en mogen niet worden gebruikt als maatstaf voor heffingen.

- Zorg voor een veilig beheer. Vermijd het beschadigen van het asbestmateriaal. Controleer de toestand jaarlijks op wijzigingen.
- Verwijder dit asbestmateriaal zo snel mogelijk. Volg de toestand goed op.
- Hemelwater dat afspoelt van asbestcement daken of gevels kan asbestdeeltjes bevatten. Gebruik het enkel voor gesloten circuits (bv. spoelen toiletten). Reinig na het vervangen van het dak of de gevel de dakgoten en regenwaterput of -ton om asbesthoudend sediment of slib te verwijderen

- Eenvoudige handelingen: mag via doe-het-zelf of door werknemer(s) met opleidingsattest eenvoudige handelingen  
Raadpleeg de actuele wetgeving op de website van OVAM. Onder strikte voorwaarden is het eventueel toegestaan om deze toepassing zelf te verwijderen.
- Eenvoudige handelingen: enkel door erkend asbestverwijderaar  
Gezien de staat van de golfplaten, die redelijk verweerd zijn, en hoewel deze eventueel door eenvoudige handelingen verwijderd kunnen worden, adviseer ik als deskundige om de verwijdering te laten uitvoeren

door een erkende asbestverwijderaar. Dit garandeert de veiligheid van zowel de bewoners als de burens.

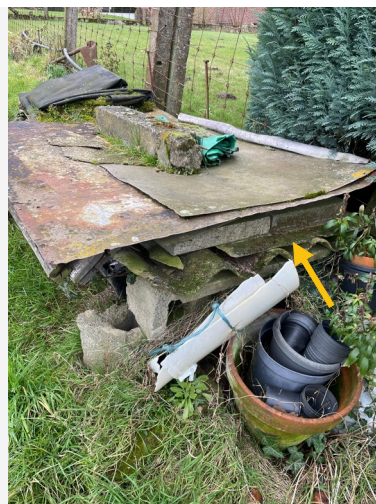
Het asbestmateriaal valt onder de mijlpaal van 2040.

**Dringend verwijderen**

Beschrijving	Plaat type Menuiserie
Type afvalstof	Betreft stock-voorraad of gedemonteerde asbestmaterialen
Aanwezige resten	Betreft stock-voorraad of gedemonteerd materiaal.
Omgeving	Buiten
Primaire drager	Gedemonteerd of buitengebruik gesteld materiaal
Asbestmaterialen	<ul style="list-style-type: none"><li>Plaat, paneel, tablet - Type Menuiserie</li></ul>
Bindmiddel van asbestmateriaal	Cement
Gebondenheid op basis van bindmiddel	Hecht
Hoeveelheid (gewicht - aantal)	<ul style="list-style-type: none"><li>10,00 kg - 1 stuk</li></ul>
Totaal gewicht	10,00 kg
Eenvoudig bereikbaar	Ja
Identificatiemethode	Vaststelling zonder monstername
Opmerking	Betreft de hoeveelheid in totaliteit. Hoeveelheid is bij benadering.

- Verwijder het asbestafval.

- Eenvoudige handelingen: mag via doe-het-zelf of door werknemer(s) met opleidingsattest eenvoudige handelingen  
Materiaal kan zelf verwijderd en afgevoerd worden als asbestafval. Het is echter aangewezen om dit te laten doen door een aannemer met opleidingsattest eenvoudige handelingen. Gebruik van persoonlijke beschermingsmiddelen + fixatie + dubbel verpakken zijn belangrijk. Ik verwijs naar de toelichting achteraan in het asbestattest, waar de methodieken asbestverwijdering worden beschreven.

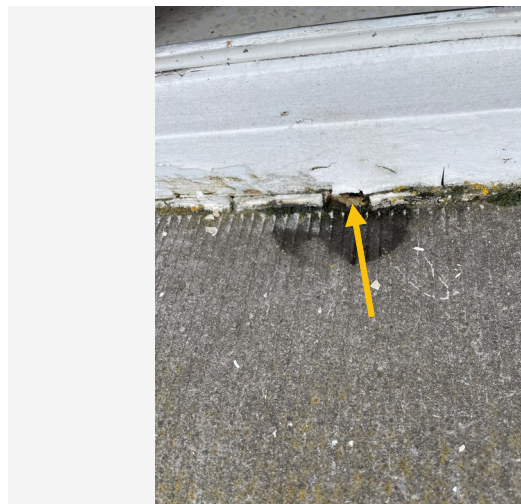
Het asbestmateriaal valt onder de mijlpaal van 2040.

**Verwijderen**

- Zorg voor een veilig beheer. Vermijd het beschadigen van het asbestmateriaal. Controleer de toestand jaarlijks op wijzigingen.
- Verwijder dit asbestmateriaal zo snel mogelijk. Volg de toestand goed op.

- Eenvoudige handelingen: mag via doe-het-zelf of door werknemer(s) met opleidingsattest eenvoudige handelingen  
Raadpleeg de actuele wetgeving op de website van OVAM. Onder strikte voorwaarden is het eventueel toegestaan om deze toepassing zelf te verwijderen.
- Eenvoudige handelingen: enkel door erkend asbestverwijderaar  
Gezien de staat van de mastiek, die redelijk verweerd is, en hoewel deze eventueel door eenvoudige handelingen verwijderd kan worden, adviseer ik als deskundige om de verwijdering te laten uitvoeren door een erkende asbestverwijderaar. Dit garandeert de veiligheid van zowel de bewoners als de burens.

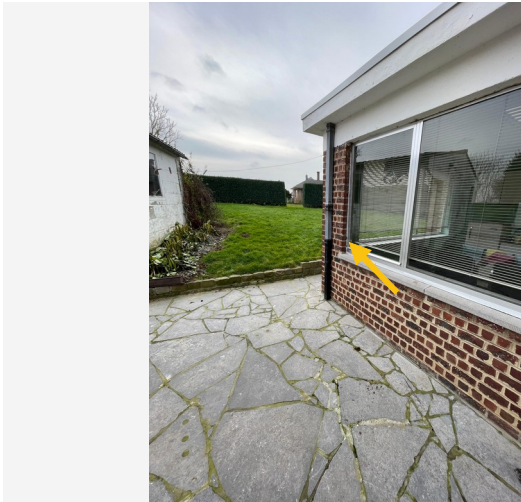
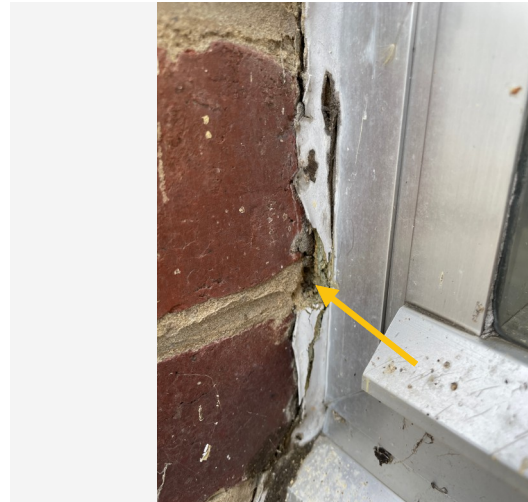
# Fiche 11: Mastiek tussen gevel en schrijnwerk - Veranda

Asbestmateriaal

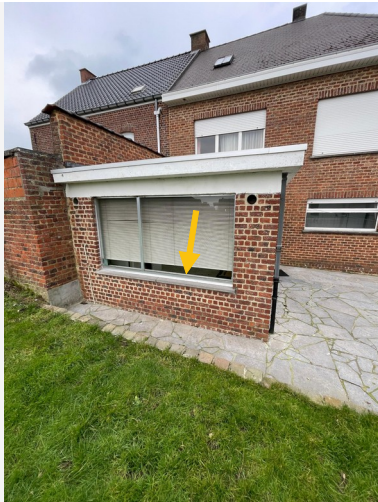
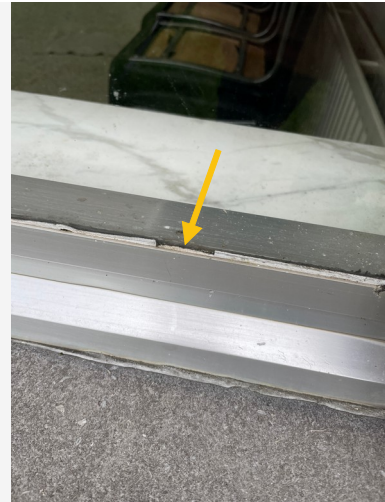
## Fiche 13: Mastiek tussen glas en schrijnwerk - Veranda

Asbestmateriaal

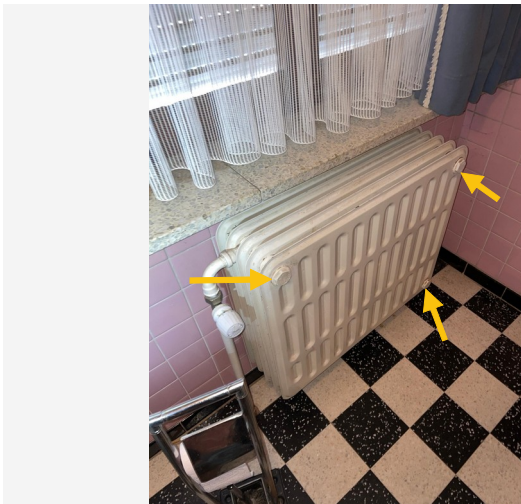
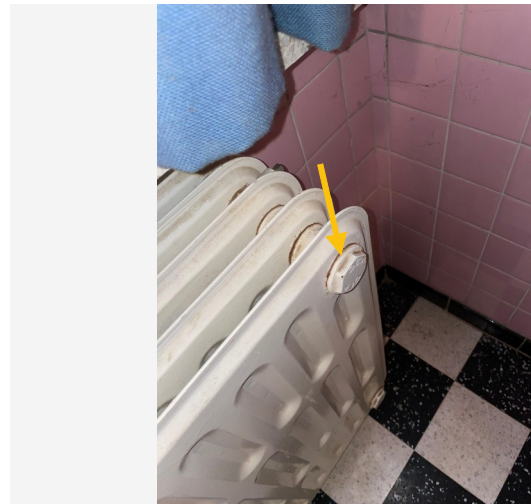
Beschrijving	Pakking radiatorop
Omgeving	Binnen
Primaire drager	Ruimteverwarming
Asbestmateriaal	Pakking, dichting
Bindmiddel van asbestmateriaal	Karton - papier - viltachtig
Gebondenheid op basis van bindmiddel	Niet-hechtgebonden
Hoeveelheid (gewicht - aantal)	• 0,50 kg - 1 stuk
Totaal gewicht	0,50 kg
Eenvoudig bereikbaar	Ja
Bevestigingswijze	• Geklemd
Identificatiemethode	Vaststelling zonder monsternamen
Destructieve handeling voor identificatie	Nee
Opmerking	Betreft de hoeveelheid in totaliteit. De opgegeven volumes zijn slechts schattingen en mogen niet worden gebruikt als maatstaf voor heffingen.

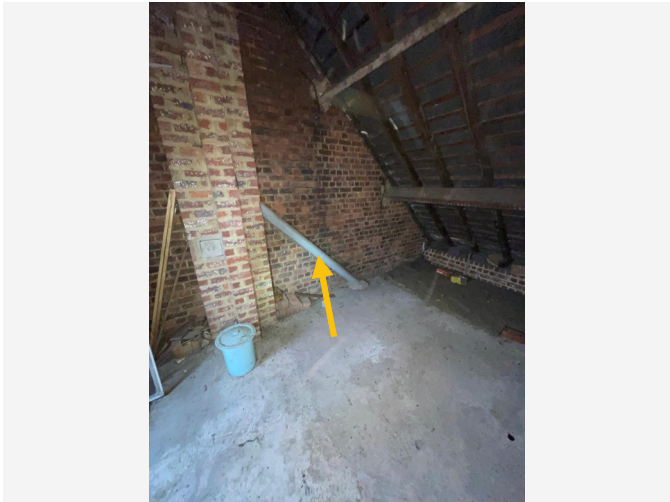
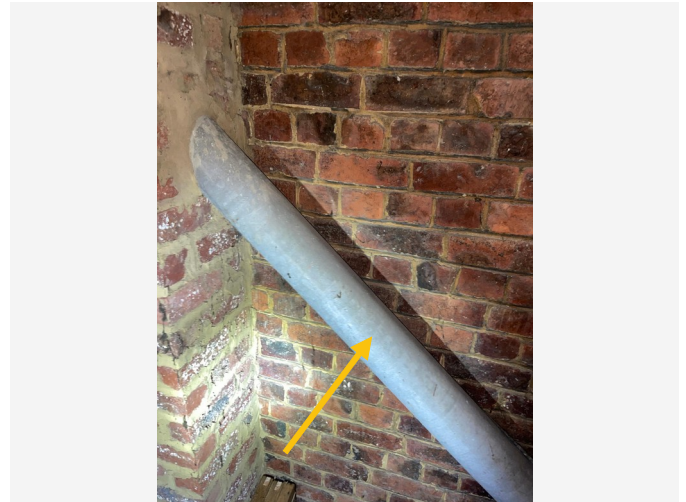
## Fiche 16: Rookgaskanaal in vezelcement - Zolder - VD2

Asbestmateriaal

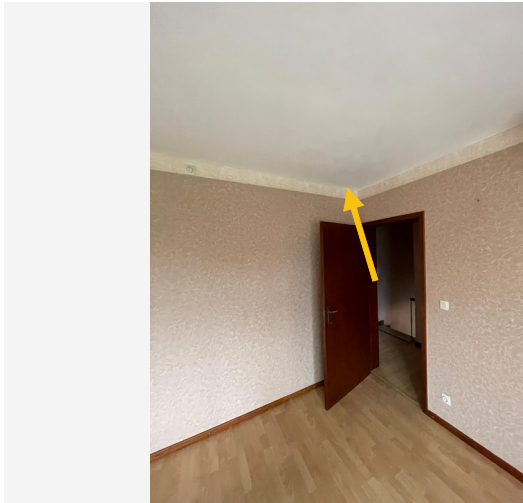
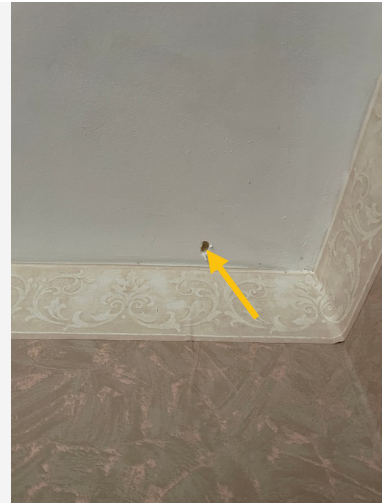
## Fiche 31: Pleisterwerk plafond

Geen asbest

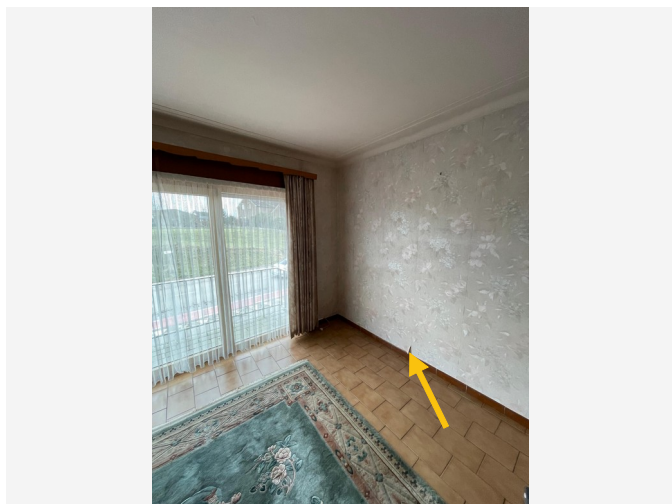
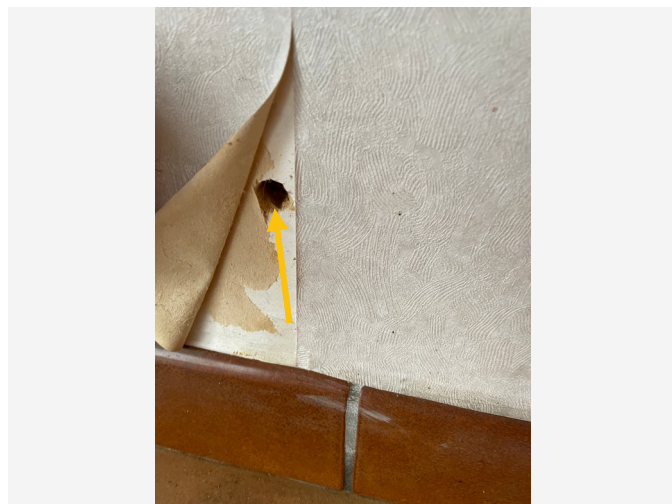
## Fiche 32: Pleisterwerk muren

Geen asbest

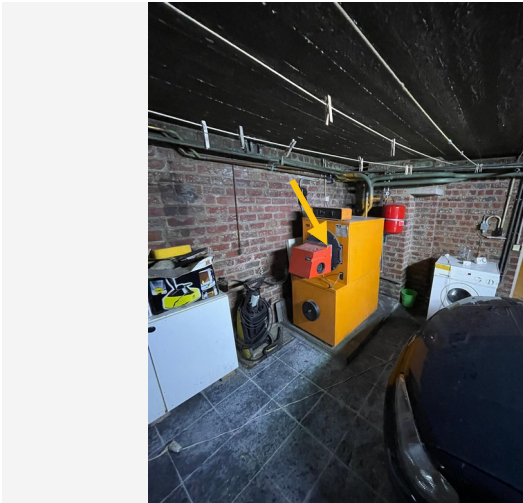
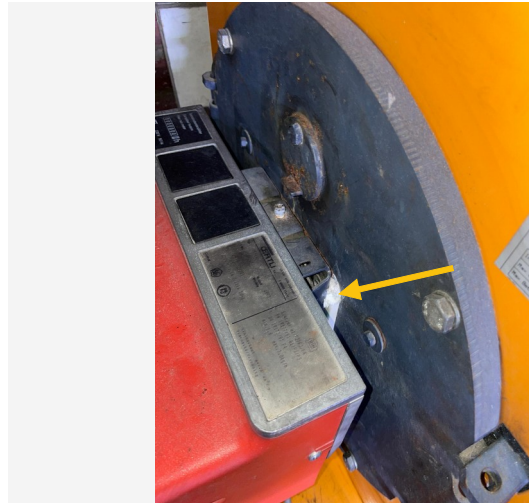
## Fiche 33: Pakking CV-ketel - Kelder

Geen asbest

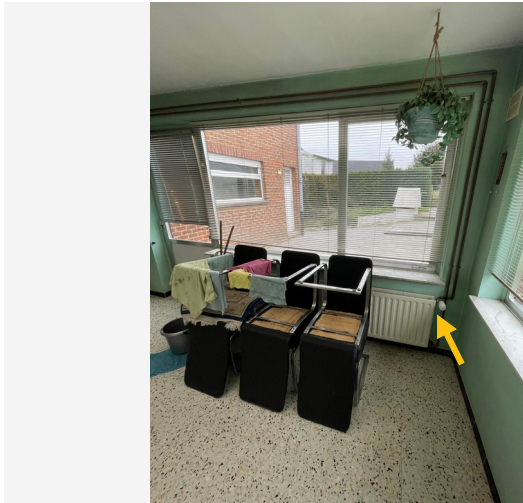
## Fiche 34: Smeerlaag in cement - Veranda

Geen asbest

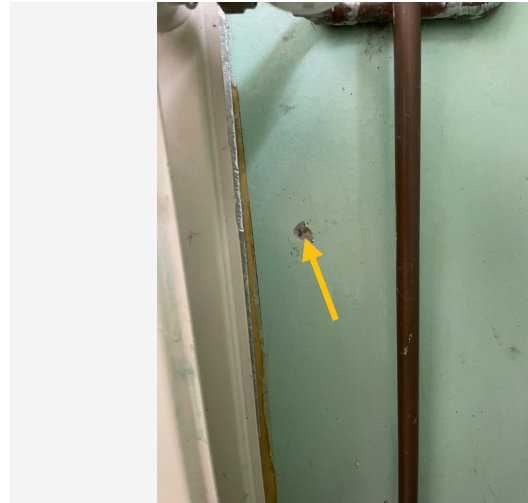
Detailfoto

### Conclusie

Geen asbest

#	Type	Referentie	Resultaat
34.1	Mengmonster	MM07	Geen asbest

Beschrijving	Smeerlaag in cement - Veranda
Omgeving	Binnen
Primaire drager	Binnenwand
Bindmiddel van materiaal	Cement
Gebondenheid op basis van bindmiddel	Hecht
Hoeveelheid (oppervlakte - dikte - aantal)	• 10,00 m <sup>2</sup> - 0,50 cm - 1 stuk
Totaal volume	0,05 m <sup>3</sup>
Identificatiemethode	Vaststelling met monstername
Destructieve handeling voor identificatie	Nee
Opmerking	Hoeveelheid is bij benadering.

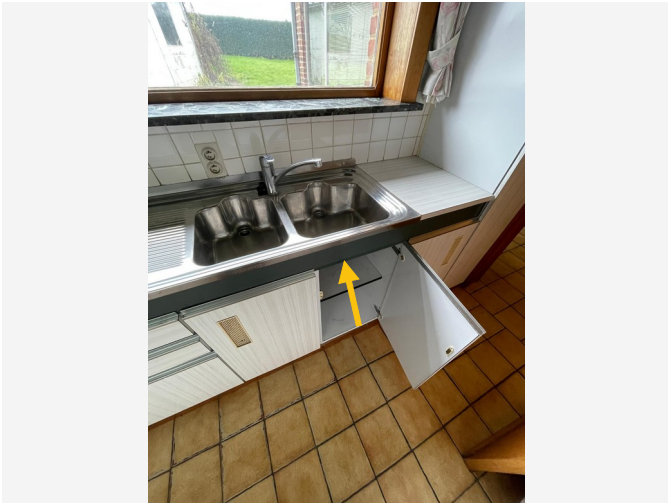
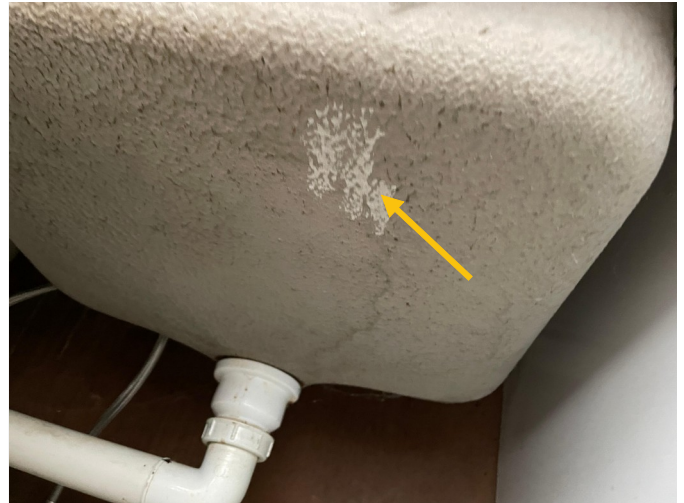
## Fiche 35: Coating onder spoelbak - Keuken

Geen asbest

### Conclusie

#	Type	Referentie	Resultaat
35.1	Puntmonster	MM05	Geen asbest

Beschrijving	Coating onder spoelbak - Keuken
Omgeving	Binnen
Primaire drager	Sanitaire infrastructuur en uitrusting (toe- en afvoer)
Bindmiddel van materiaal	Kunststof of -hars
Gebondenheid op basis van bindmiddel	Hecht
Hoeveelheid (oppervlakte - aantal)	• 2,00 m <sup>2</sup> - 1 stuk
Totale oppervlakte	2,00 m <sup>2</sup>
Identificatiemethode	Vaststelling met monstername
Destructieve handeling voor identificatie	Nee
Opmerking	Hoeveelheid is bij benadering.

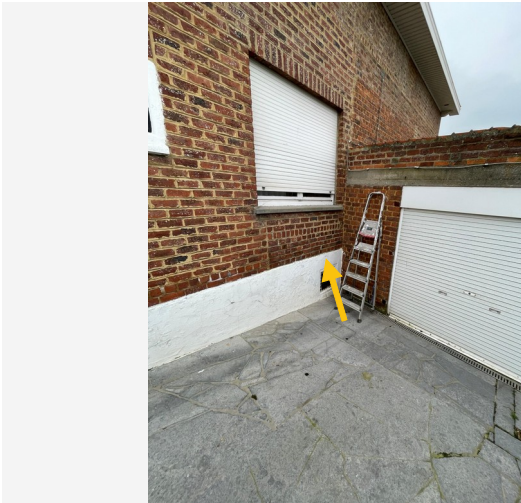
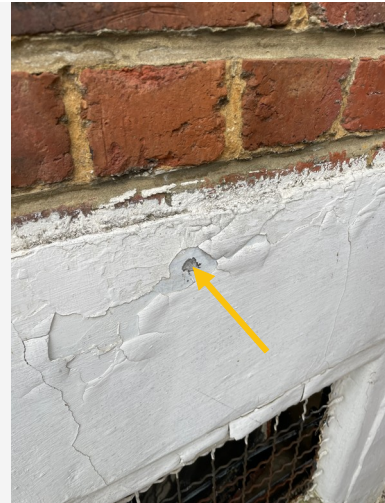
## Fiche 36: Smeerlaag in cement tegen gevel

Geen asbest

### Conclusie

#	Type	Referentie	Resultaat
36.1	Mengmonster	MM010	Geen asbest

Beschrijving	Smeerlaag in cement tegen gevel
Omgeving	Buiten
Primaire drager	Wand buitenschil
Bindmiddel van materiaal	Cement
Gebondenheid op basis van bindmiddel	Hecht
Hoeveelheid (oppervlakte - dikte - aantal)	• 3,00 m <sup>2</sup> - 0,50 cm - 1 stuk
Totaal volume	0,015 m <sup>3</sup>
Identificatiemethode	Vaststelling met monstername
Destructieve handeling voor identificatie	Nee
Opmerking	Hoeveelheid is bij benadering.

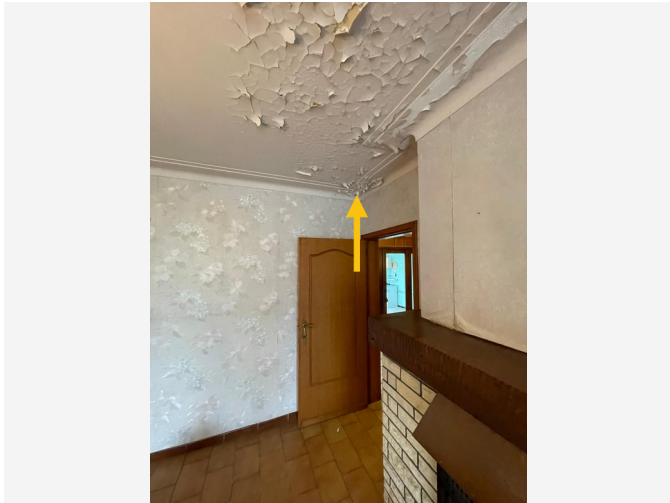
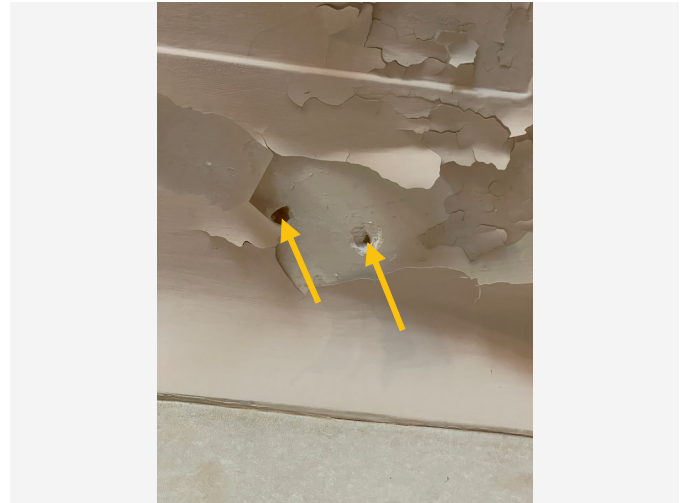
## Fiche 38: Sierlijsten in gips/kalk - Living

Geen asbest

### Conclusie

#	Type	Referentie	Resultaat
38.1	Mengmonster	MM011	Geen asbest

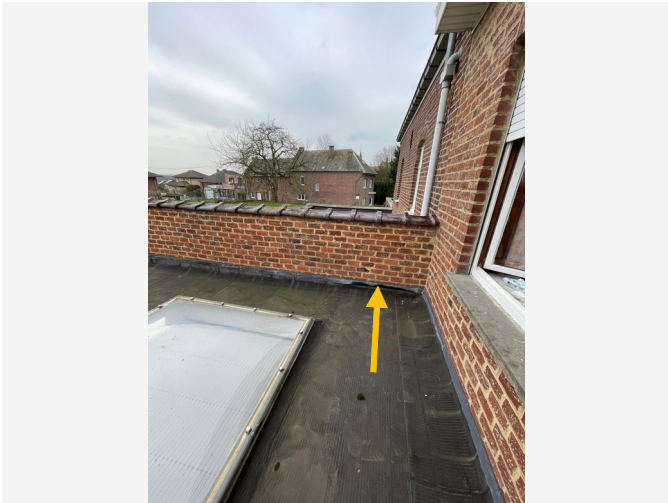
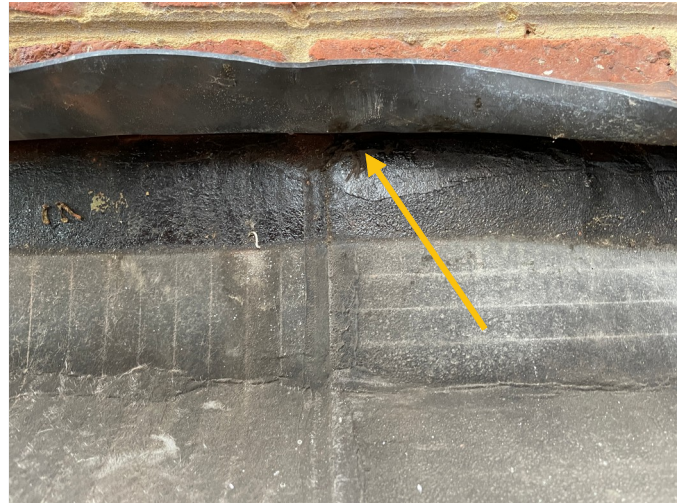
## Fiche 39: Roofing plat dak - VD1

Geen asbest
