Asbestinventarisatetest

Duinhoekstraat 127_125, 8660 De Panne

Attestnummer : 20250321-000274.001

Uitgegeven op : 21.03.2025

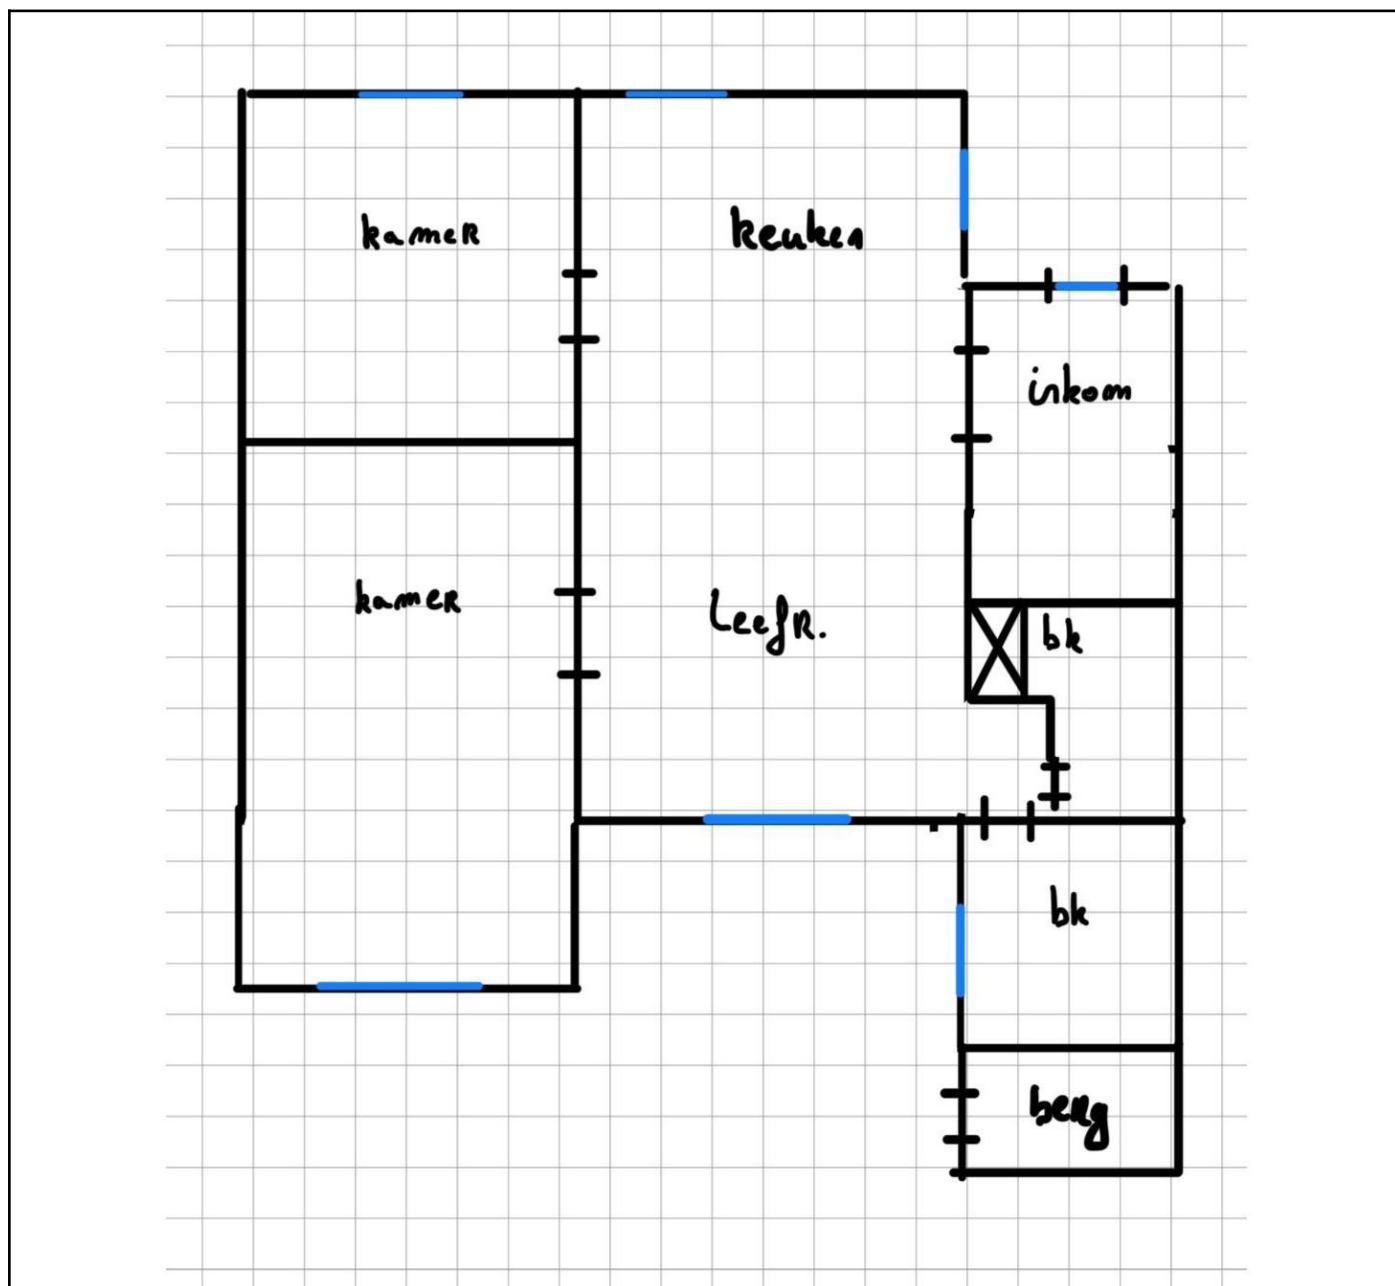
Plan 1.4: Gelijkvloers

Beschrijving	Type	Actie
2. Voorzetwand - Gipskarton	Advies	-
5. Tegellijm achter wandtegels & plinten	Advies	-
