Asbestinventarisatetest

Paardendijk 19, 3582 Beringen

Attestnummer : 20240730-000164.000

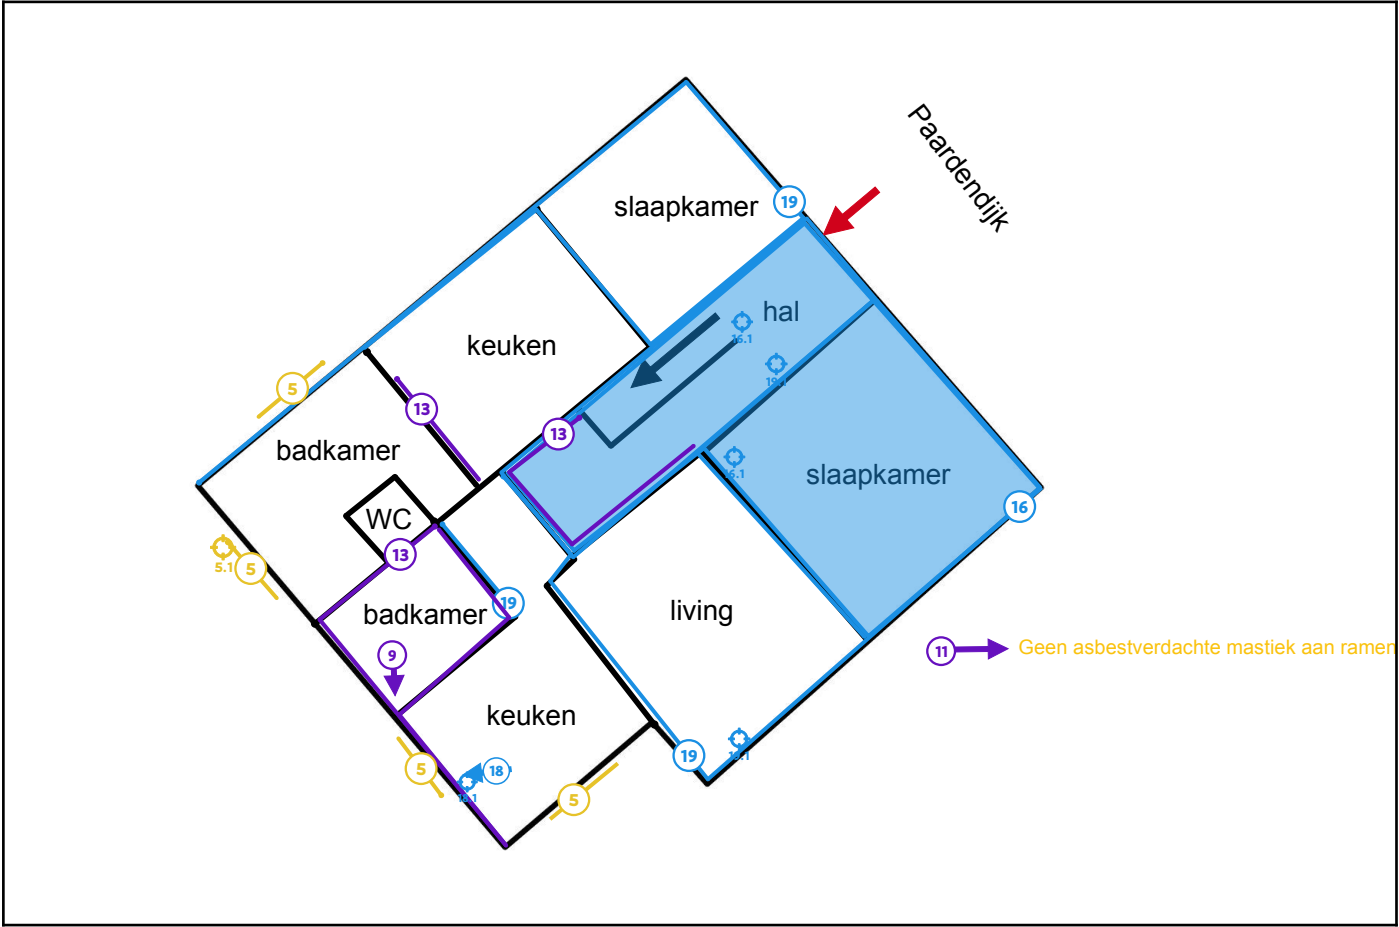
Plan 1.2: Woning gelijkvloers 0

Beschrijving	Type	Actie
5. Vensterbanken woning achteraan	Asbestmateriaal	Zorgvuldig beheren
5.1 Code: 9 vensterbank	Puntmonster	-
9. Jaartal boilers onbekend	Advies	-
11. Geen asbestverdachte mastiek	Advies	-
13. Tegellijm achter faiencetegels	Advies	-
16. Pleisterwerk plafonds woning	Geen asbest	-
16.1 Code: 8 pleister plafonds	Mengmonster	-
18. Bitumensticker wasbak keuken beneden	Geen asbest	-

18.1 Code: 2 bitumensticker keuken beneden	Puntmonster	-
19. Pleisterwerk muren woning	Geen asbest	-
19.1 Code: 7 pleister muren	Mengmonster	-

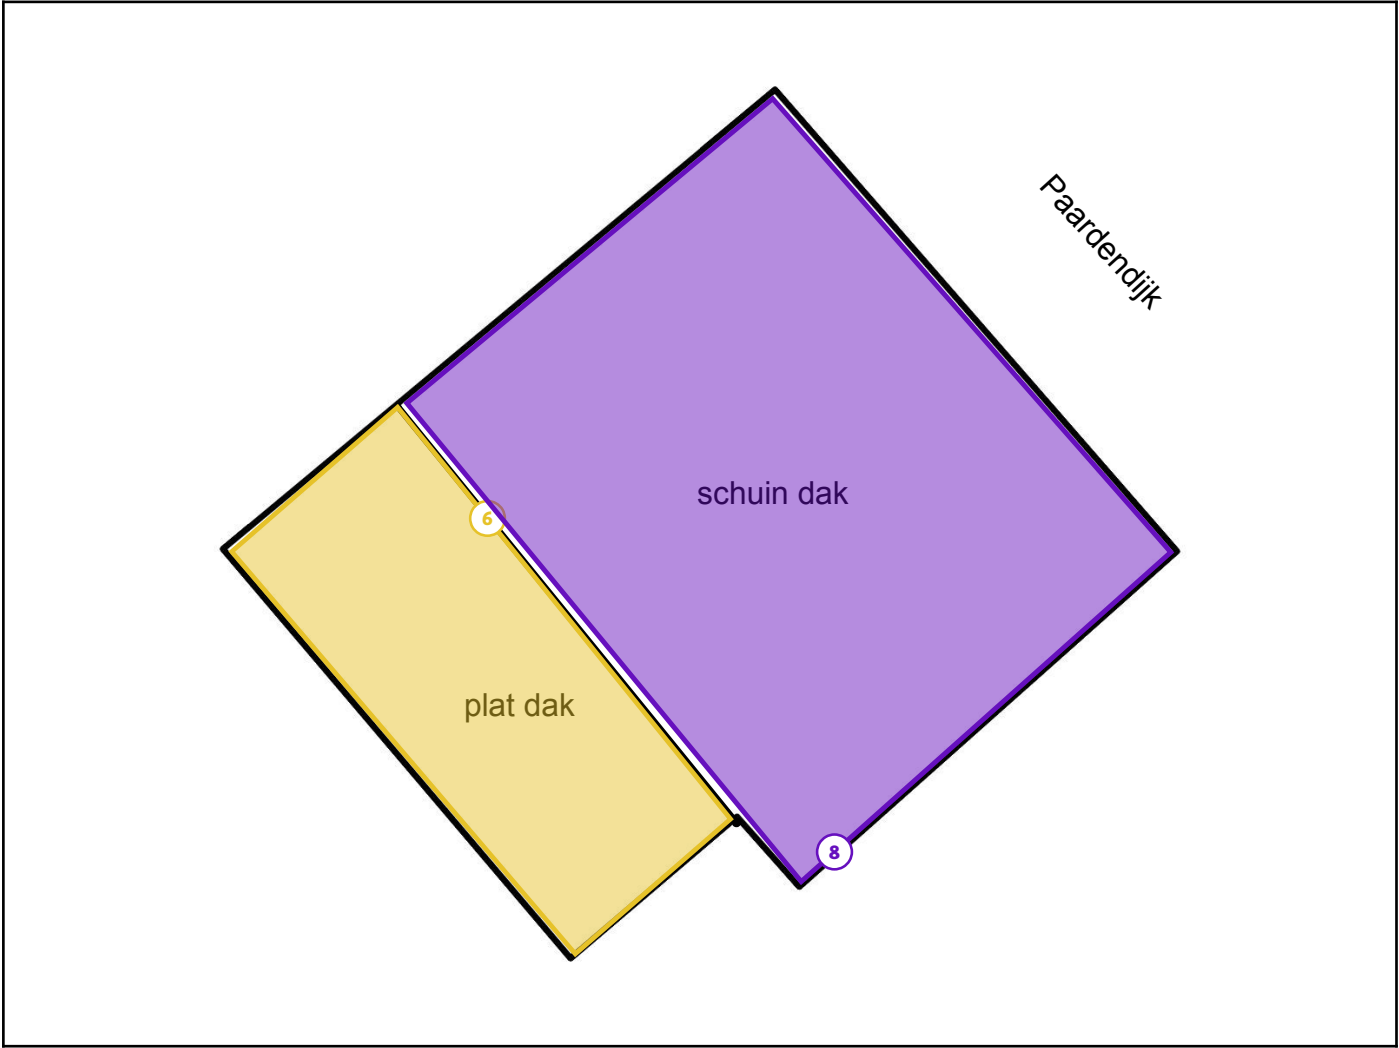
Plan 1.4: Woning dakplan

Beschrijving	Type	Actie
6. Roofing plat dak	Asbestmateriaal	Zorgvuldig beheren
8. Dak woning bevat geen onderdak	Advies	-

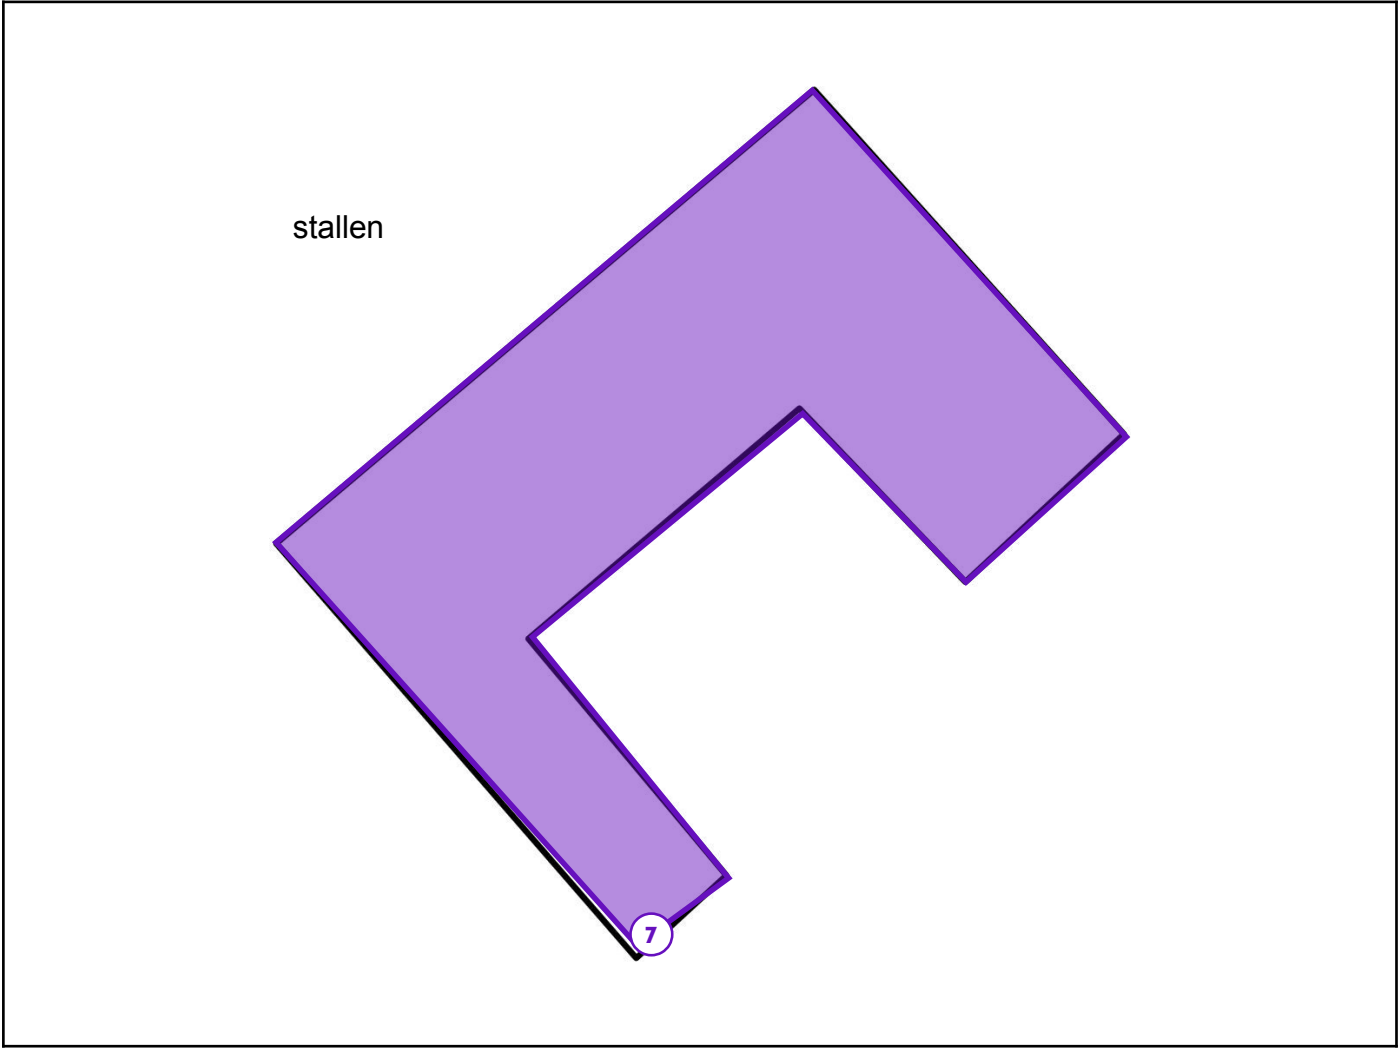
Plan 3.1: Bijgebouw plan

Beschrijving	Type	Actie
7. Overwoekerende vegetatie aan stallen	Beperking	-

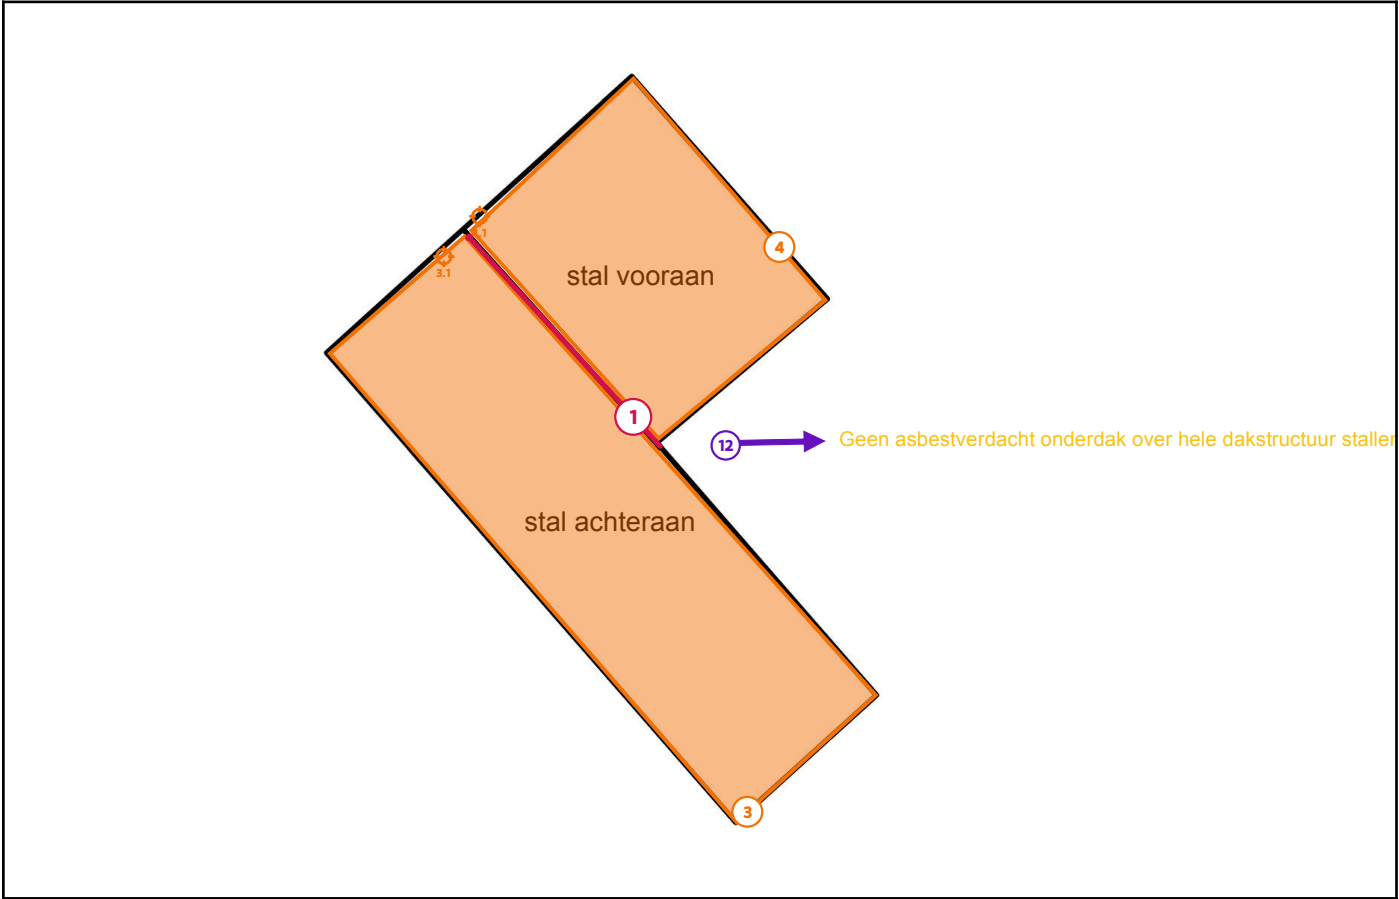
Plan 4.3: Stallen dakplan

Beschrijving	Type	Actie
1. Slib/sediment in dakgoot	Asbestmateriaal	Dringend verwijderen
3. Golfplaten dak stal achteraan	Asbestmateriaal	Verwijderen
3.1 Code: 5 golfplaat stal achteraan	Puntmonster	-
4. Golfplaten dak stal vooraan	Asbestmateriaal	Verwijderen
4.1 Code: 4 golfplaat stal vooraan	Puntmonster	-
12. Geen (asbestverdacht) onderdak stallen	Advies	-

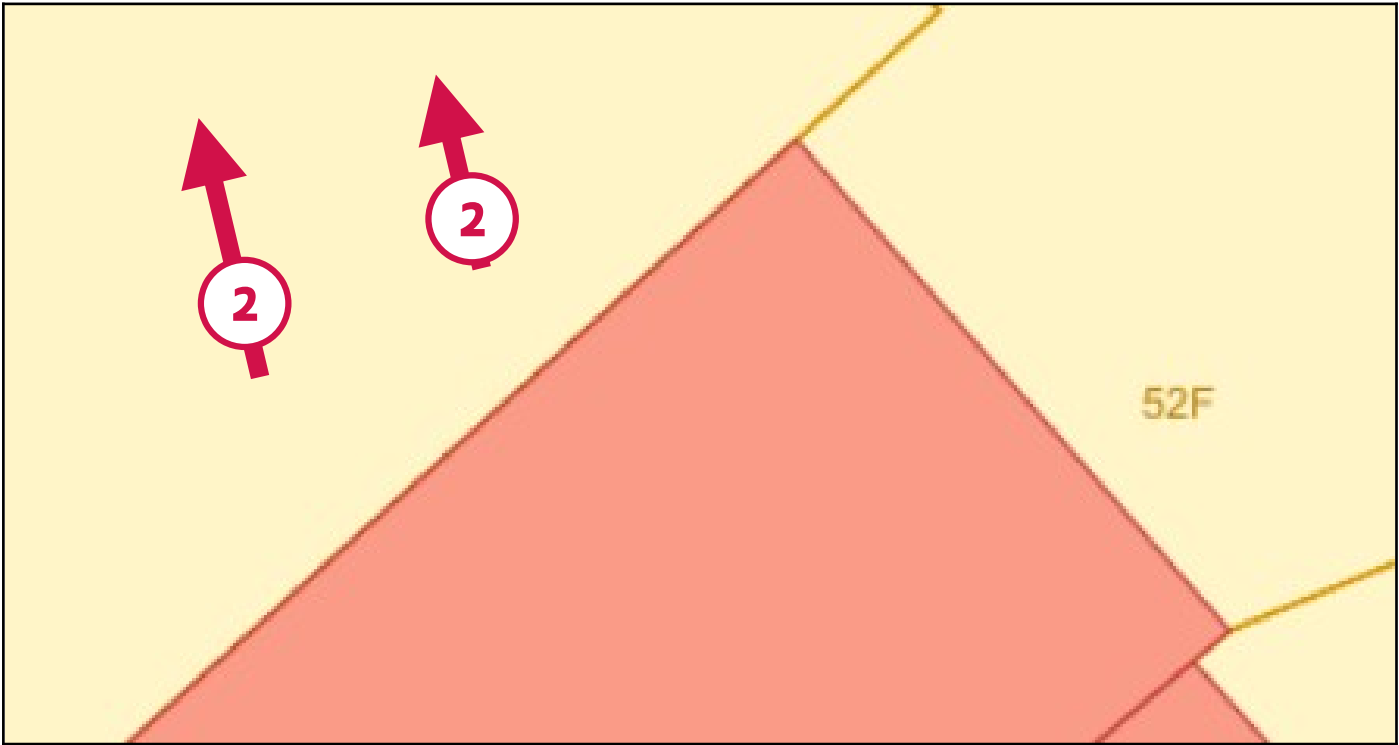
Plan 5.1: Vaststellingen buiten de constructies

Beschrijving	Type	Actie
2. Losse golfplaten	Asbestmateriaal	Dringend verwijderen

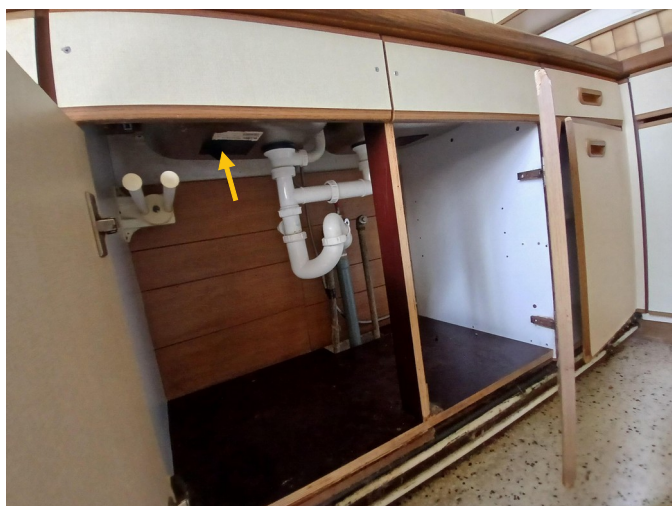
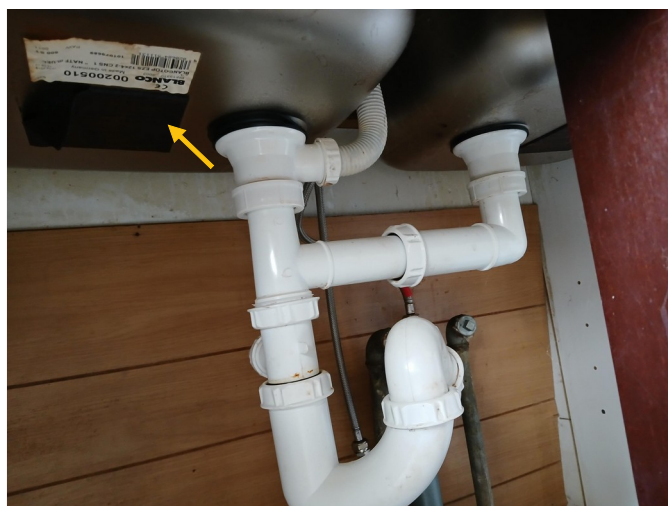
Beschrijving	Bitumensticker wasbak stal
Omgeving	Binnen
Primaire drager	Inrichting (meubilair, ...)
Bindmiddel van materiaal	Bitumen (roofing, teer, asfalt)
Gebondenheid op basis van bindmiddel	Hecht
Hoeveelheid (gewicht - aantal)	• 0,20 kg - 1 stuk
Totaal gewicht	0,20 kg
Identificatiemethode	Vaststelling met monstername
Destructieve handeling voor identificatie	Nee
Opmerking	De hoeveelheid is een schatting.
