# Asbestinventarisatetest

Ronkel 158, 1780 Wemmel

Attestnummer : 20221122-000141.000

**Niet-asbestveilig**

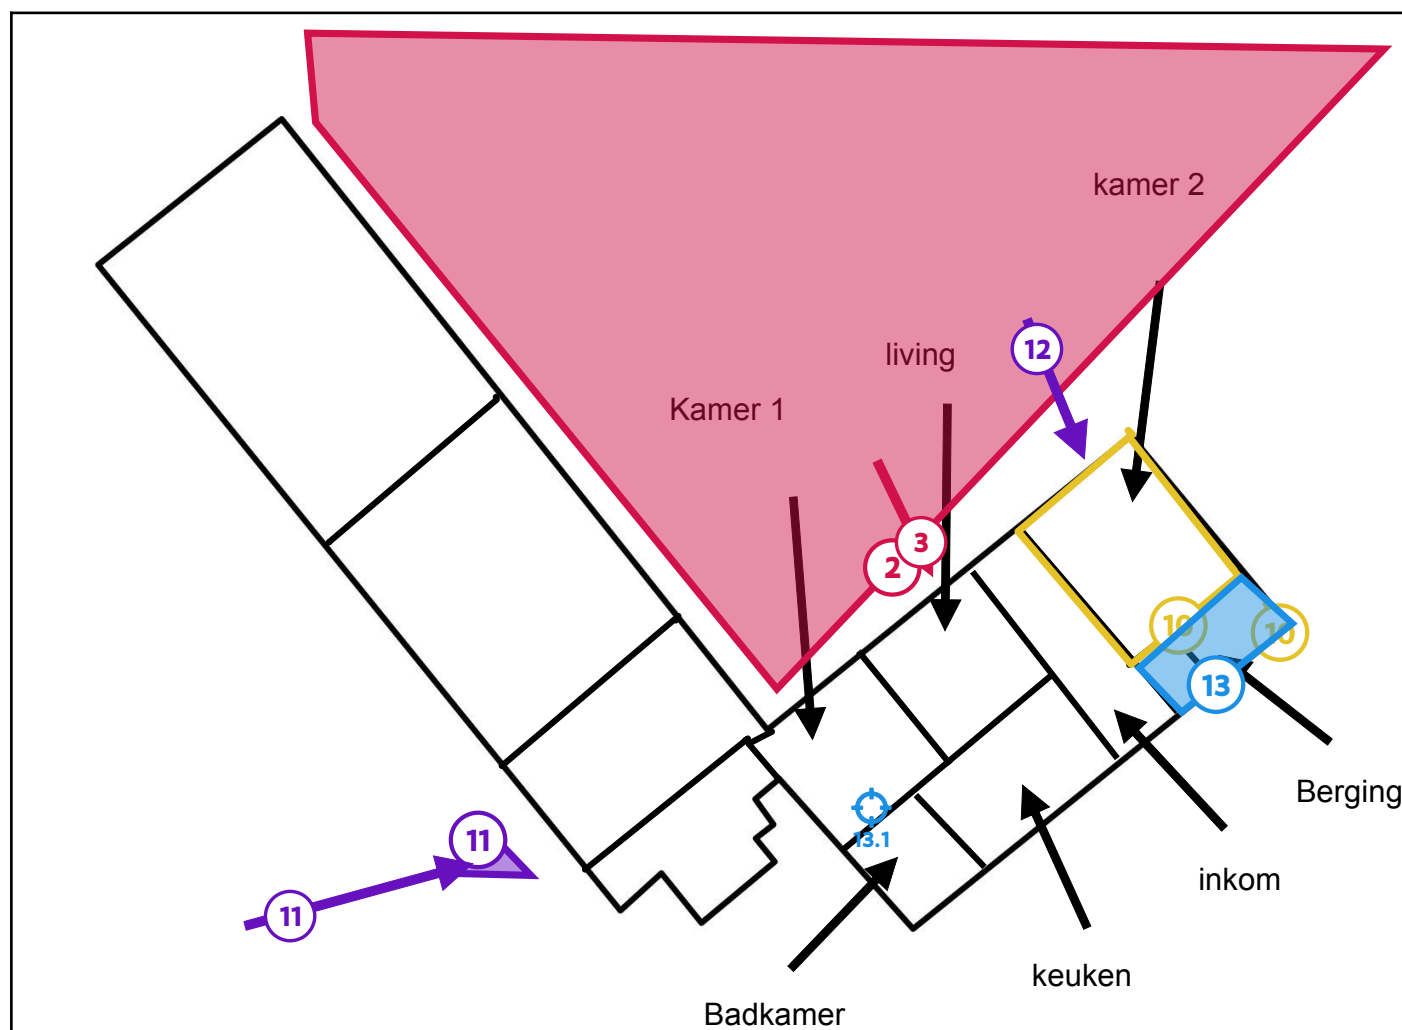
## Plan 1.1: gelijkvloers

Beschrijving	Type	Actie
2. Afval losse stukken	Asbestmateriaal	Dringend verwijderen
3. afval	Asbestmateriaal	Dringend verwijderen
10. Muurbekleding harde plaat	Asbestmateriaal	Zorgvuldig beheren
11. bloembak	Roerend goed	-
12. Bloembakken	Roerend goed	-
13. vloerzeil	Geen asbest	-
13.1 Code: ID1	Puntmonster	-

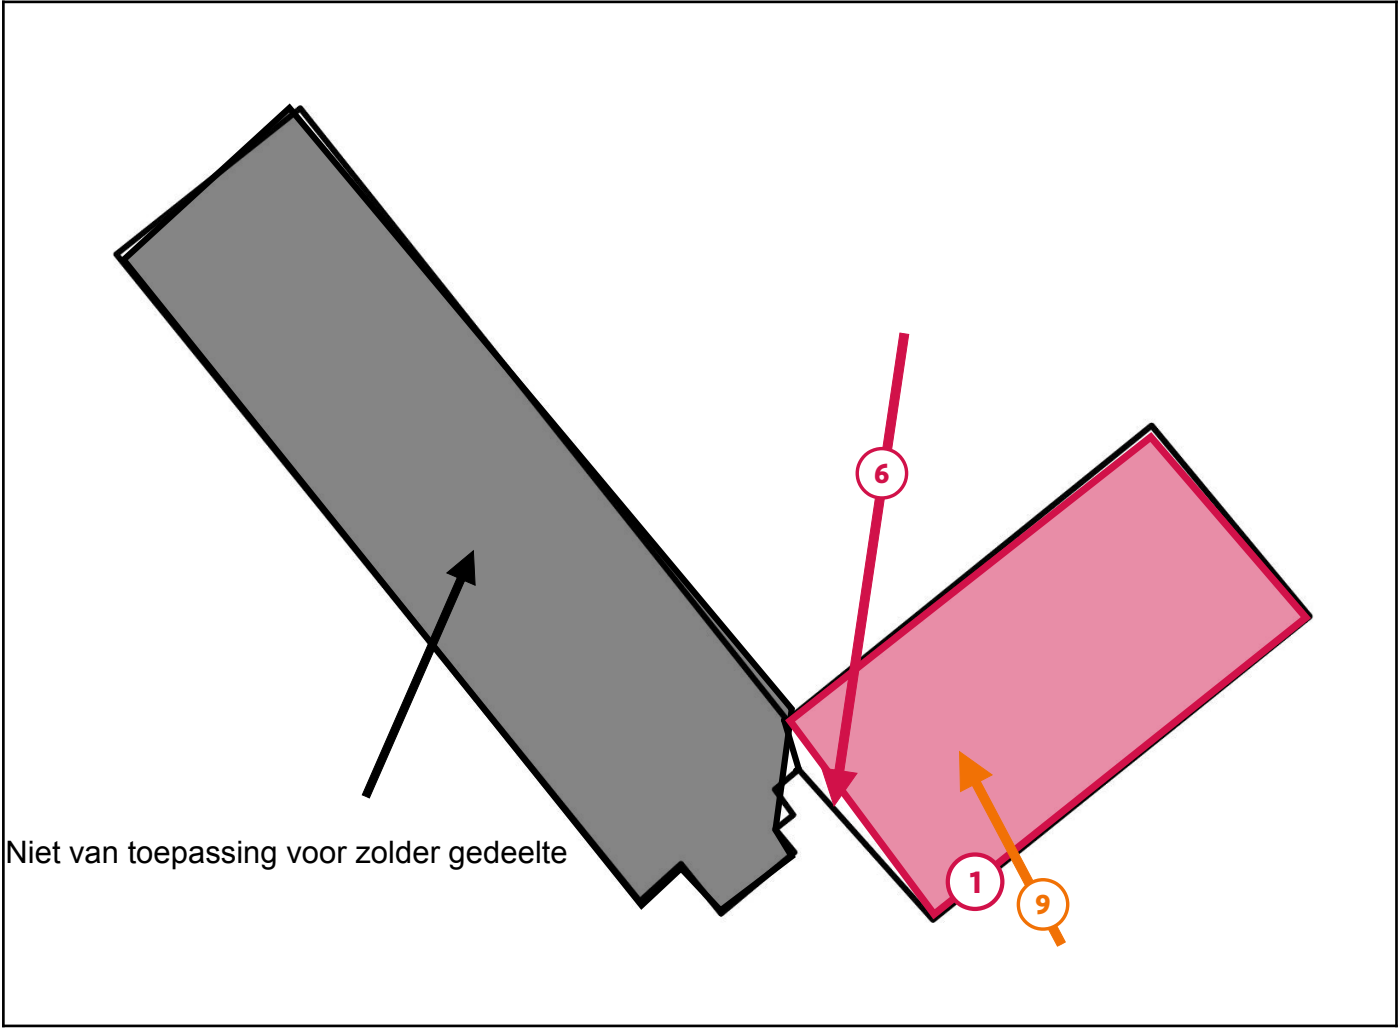
# Plan 1.2: zolder

Beschrijving	Type	Actie
1. Losse stukken platen	Asbestmateriaal	Dringend verwijderen
6. Losse harde platen	Asbestmateriaal	Dringend verwijderen
9. Schouwpijpen	Asbestmateriaal	Maatregelen nemen

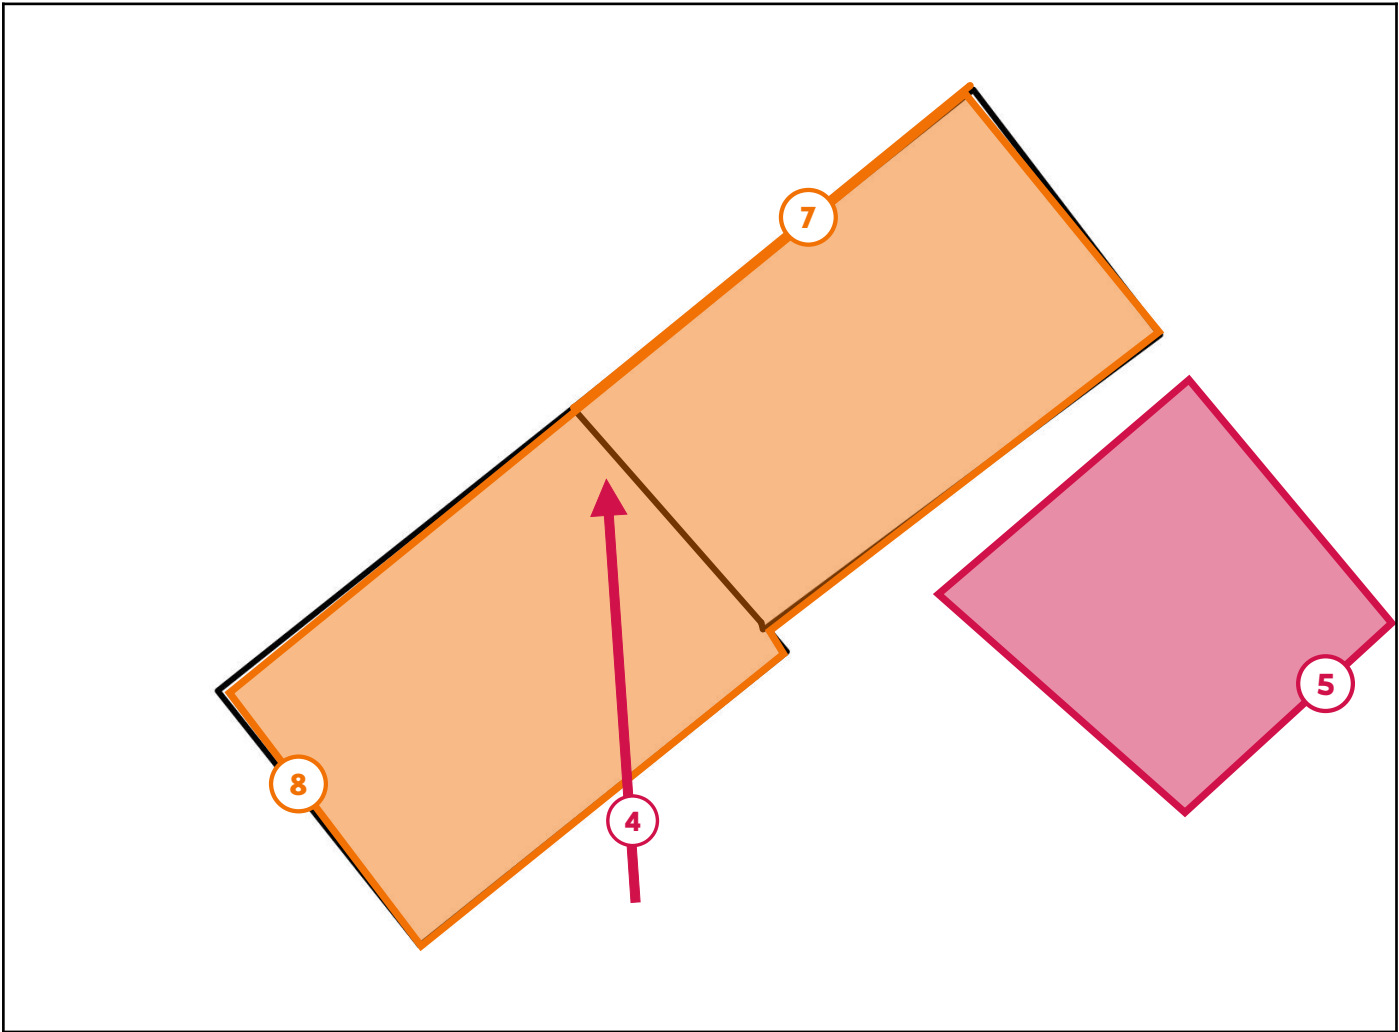
## Plan 2.1: Bijgebouw plan

Beschrijving	Type	Actie
4. Golfplaat los	Asbestmateriaal	Dringend verwijderen
5. Steenpuin asbest verdacht	Asbestmateriaal	Dringend verwijderen
7. Harde platen	Asbestmateriaal	Verwijderen
8. dakbedekking golfplaat	Asbestmateriaal	Verwijderen
