Asbestinventarisatattest

Nederstraat 44, 1602 Sint-Pieters-Leeuw

Attestnummer : 20250317-000385.000

Niet-asbestveilig

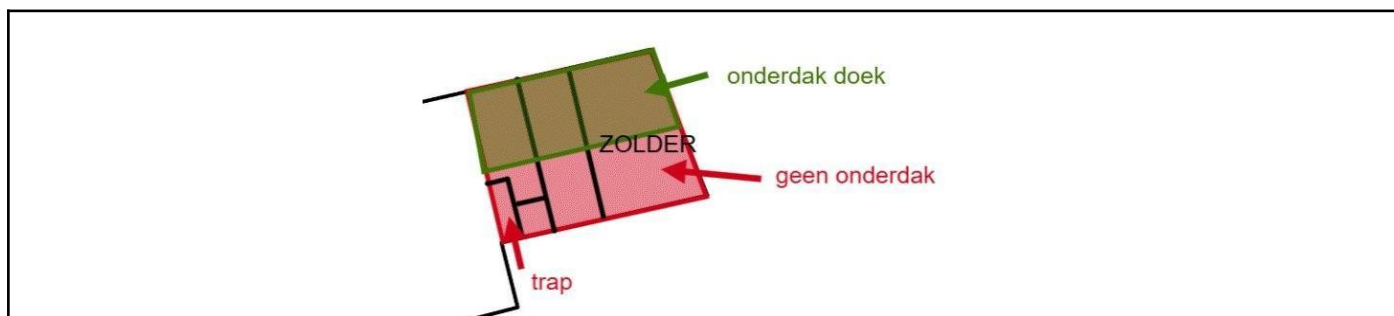
Plan 1.9: verdieping woonhuis

| Beschrijving | Type | Actie |
|--|---|---|
| 5. elektrische LS dozen, schakelaars-stopcontacten en lamsokkels | Asbestmateriaal | Verwijderen |
