Asbestinventarisat attest

Albrecht Ardevelstraat 33, 1500 Halle

Attestnummer : 20250411-000238.000

Uitgegeven op : 11.04.2025

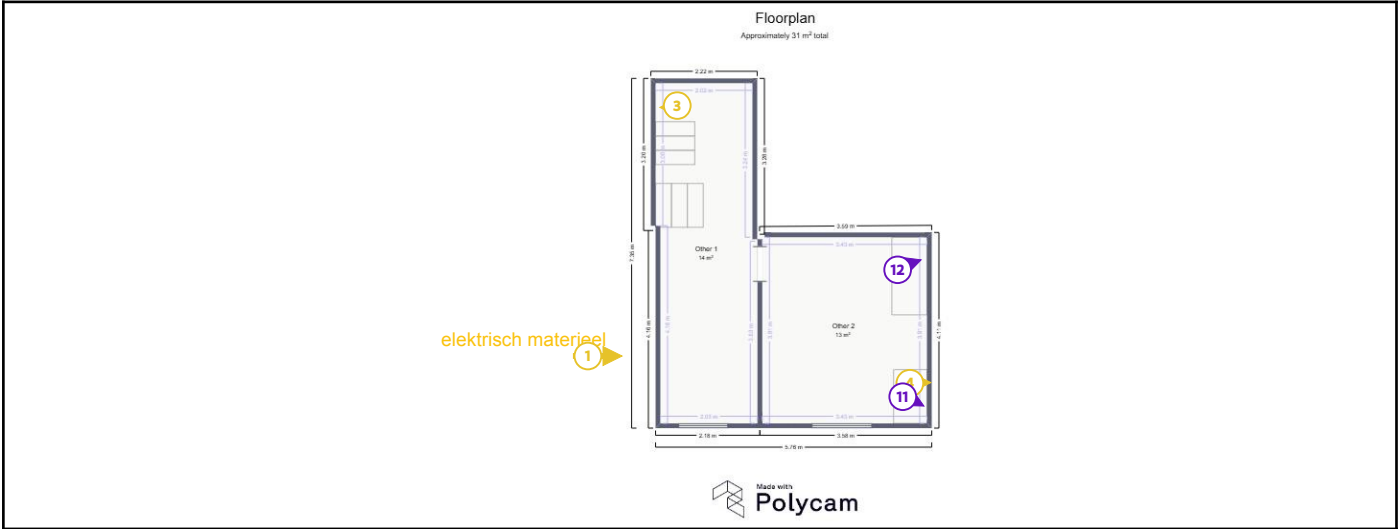
Plan 1.1: Plan kelder

Beschrijving	Type	Actie
1. Elektrisch materieel	Asbestmateriaal	Zorgvuldig beheren
3. Meter elektriciteit	Asbestmateriaal	Zorgvuldig beheren
4. Elektrische schakelaars en stopcontacten	Asbestmateriaal	Zorgvuldig beheren
11. Gasteller	Advies	-
12. Verwarmingsketel	Advies	-

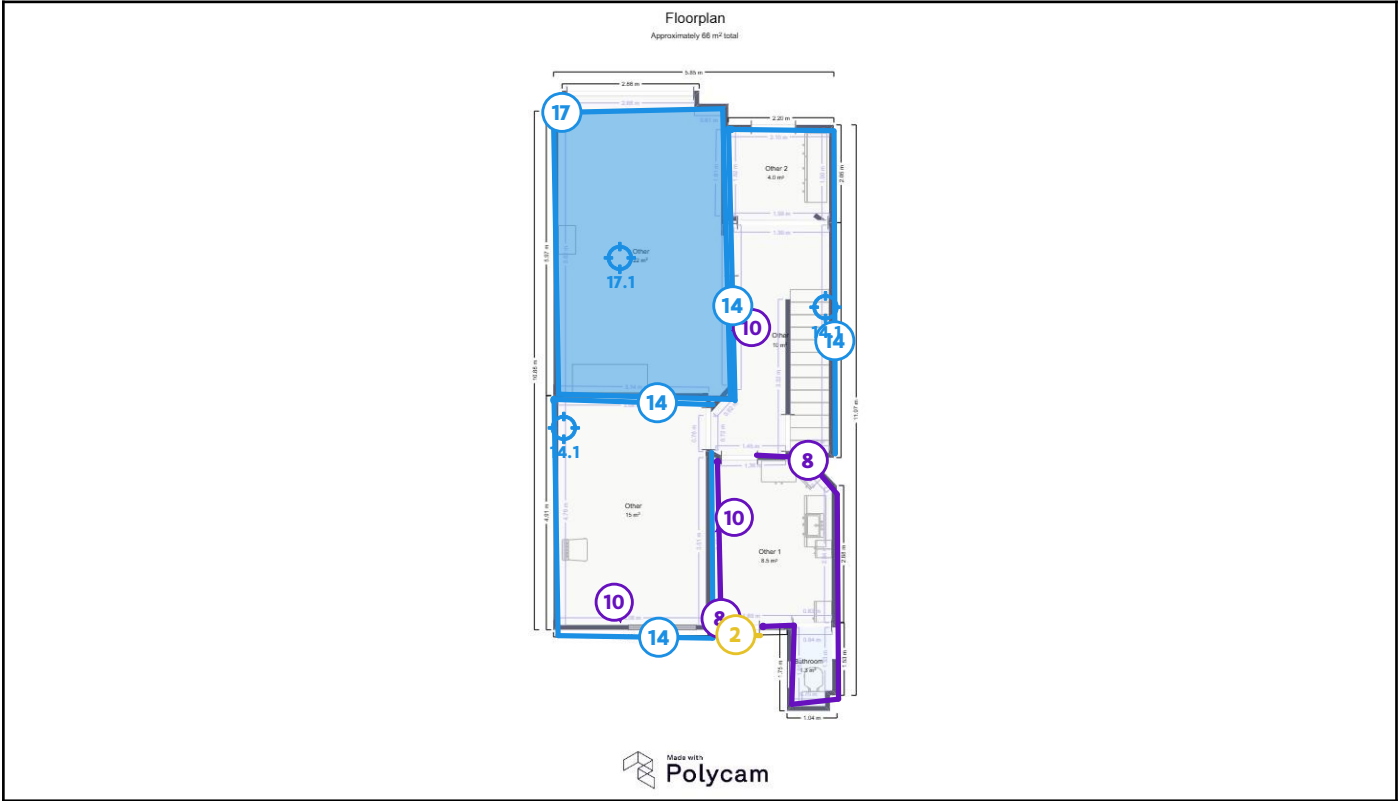
Plan 1.2: Plan gelijkvloers

Beschrijving	Type	Actie
2. Plaat deur	Asbestmateriaal	Zorgvuldig beheren
8. Tegellijm badkamer en keuken	Advies	-
10. Pakkingen verwarming	Advies	-
14. Pleisterwerk muur	Geen asbest	-
14.1 Code: 01	Mengmonster	-
17. Vals plafond garage	Geen asbest	-
17.1 Code: 05	Puntmonster	-

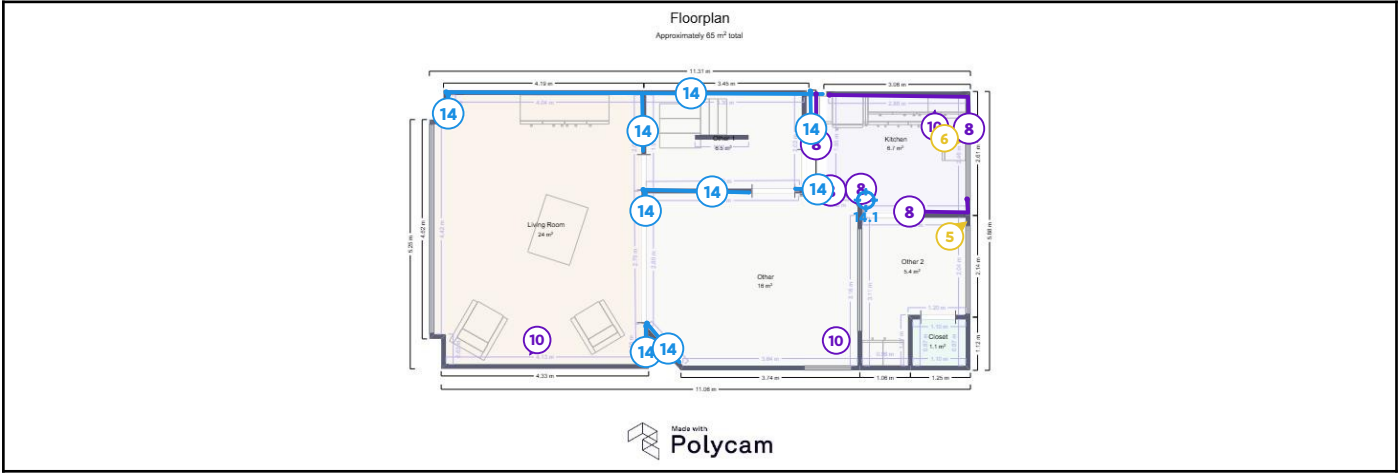
Plan 1.3: Plan eerste verdieping

Beschrijving	Type	Actie
5. Leiding doorvoer	Asbestmateriaal	Zorgvuldig beheren
6. Dreunplaatje onder gootsteen keuken	Asbestmateriaal	Zorgvuldig beheren
8. Tegellijm badkamer en keuken	Advies	-
10. Pakkingen verwarming	Advies	-
14. Pleisterwerk muur	Geen asbest	-
14.1 Code: 01	Mengmonster	-

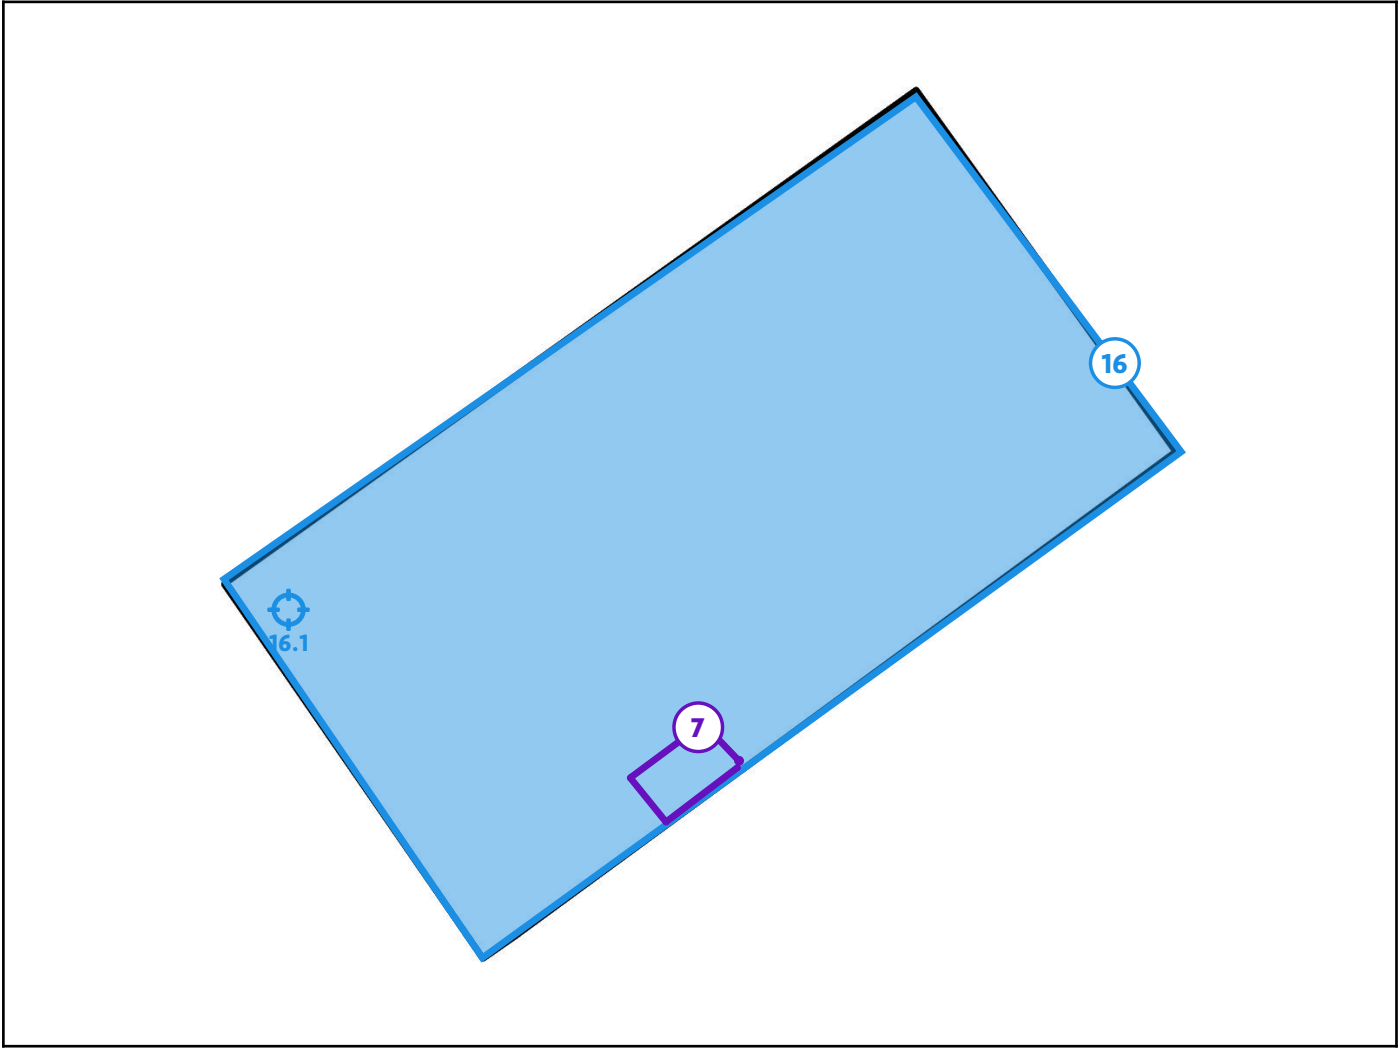
Plan 1.4: Dak plan

Beschrijving	Type	Actie
7. Gemetselde schouwen	Beperking	-
16. Roofing plat dak	Geen asbest	-
16.1 Code: 04	Puntmonster	-

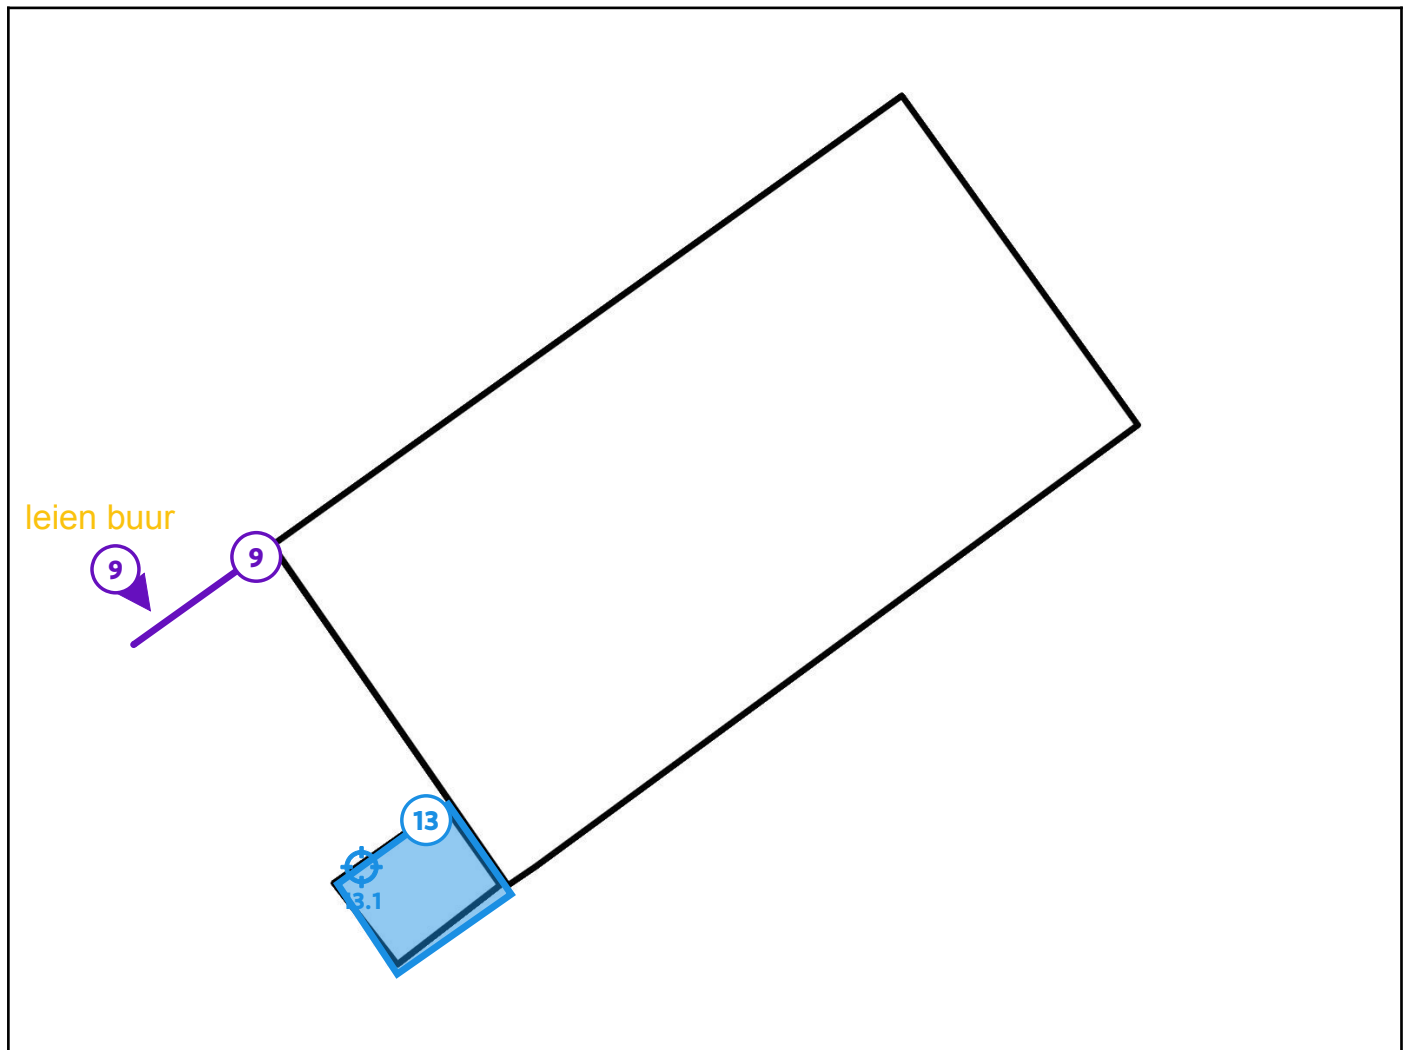
Plan 1.5: plan

Beschrijving	Type	Actie
9. Leien linkerachtergevel buur aan rechts palend aan nummer 33	Advies	-
13. Roofing klein plat dak achteraan	Geen asbest	-
13.1 Code: 03	Puntmonster	-
