Asbestinventarisatattest

Torenhofstraat 2A/206, 8420 De Haan

Attestnummer : 20250126-000140.000

Uitgegeven op : 26.01.2025

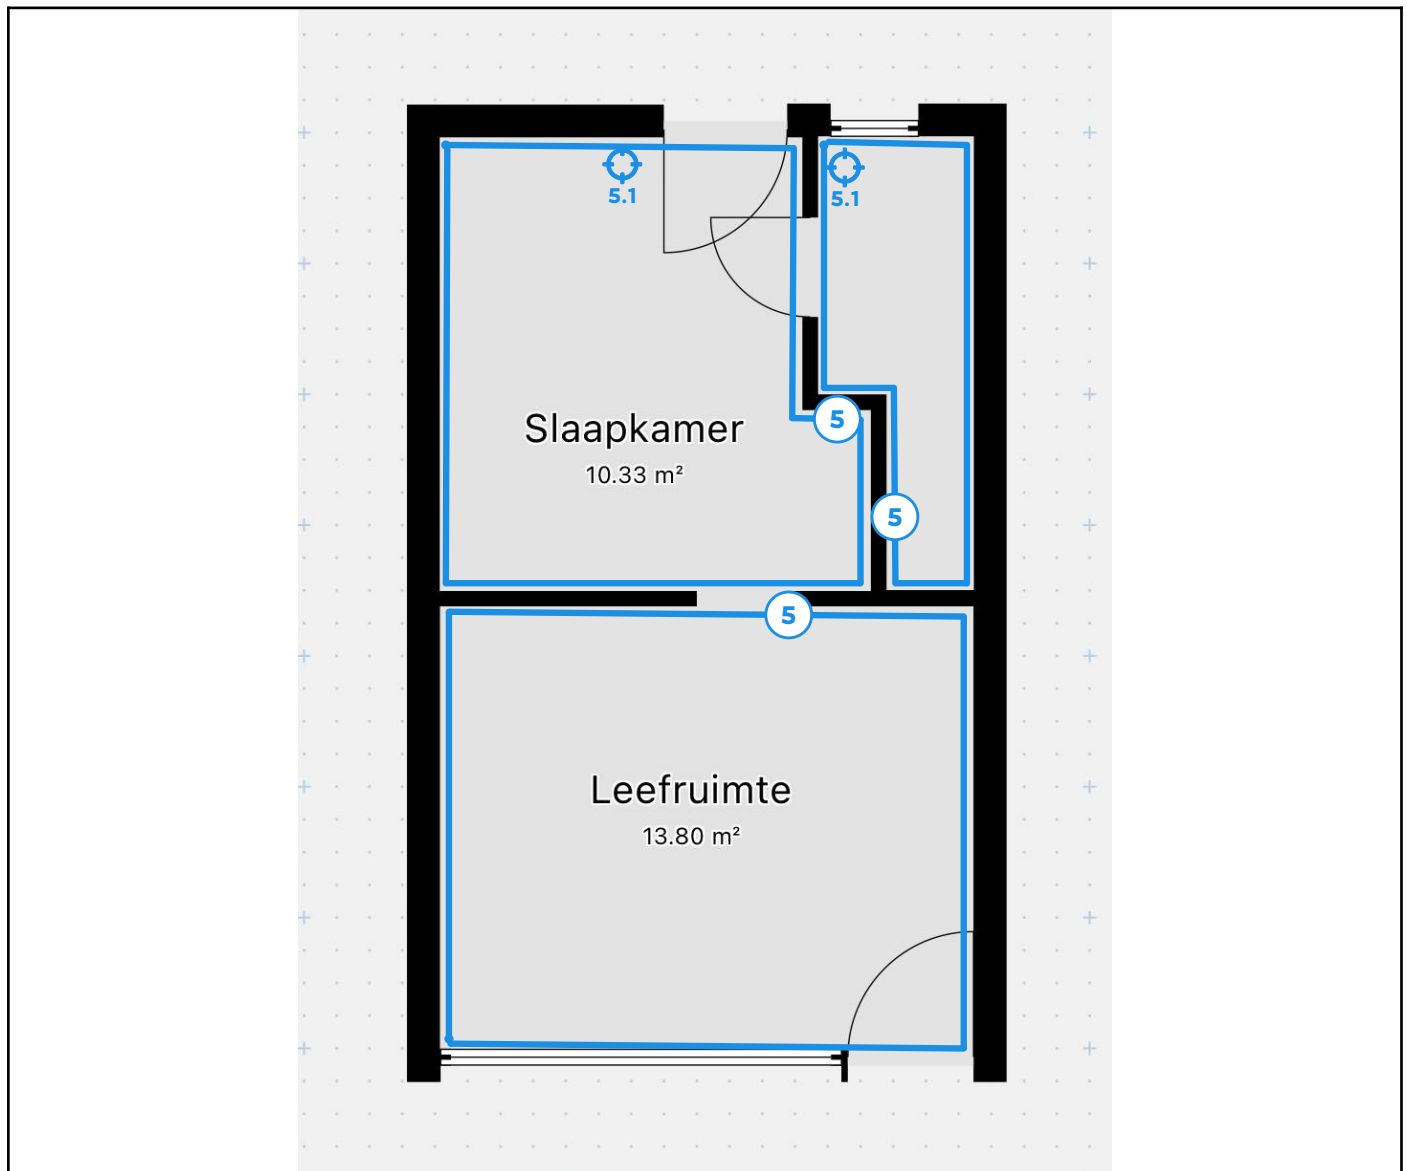
Plan 1.2: Appartement (kopie 1)

Beschrijving	Type	Actie
5. Pleisterwerk wanden	Geen asbest	-
5.1 Code: MM01	Mengmonster	-

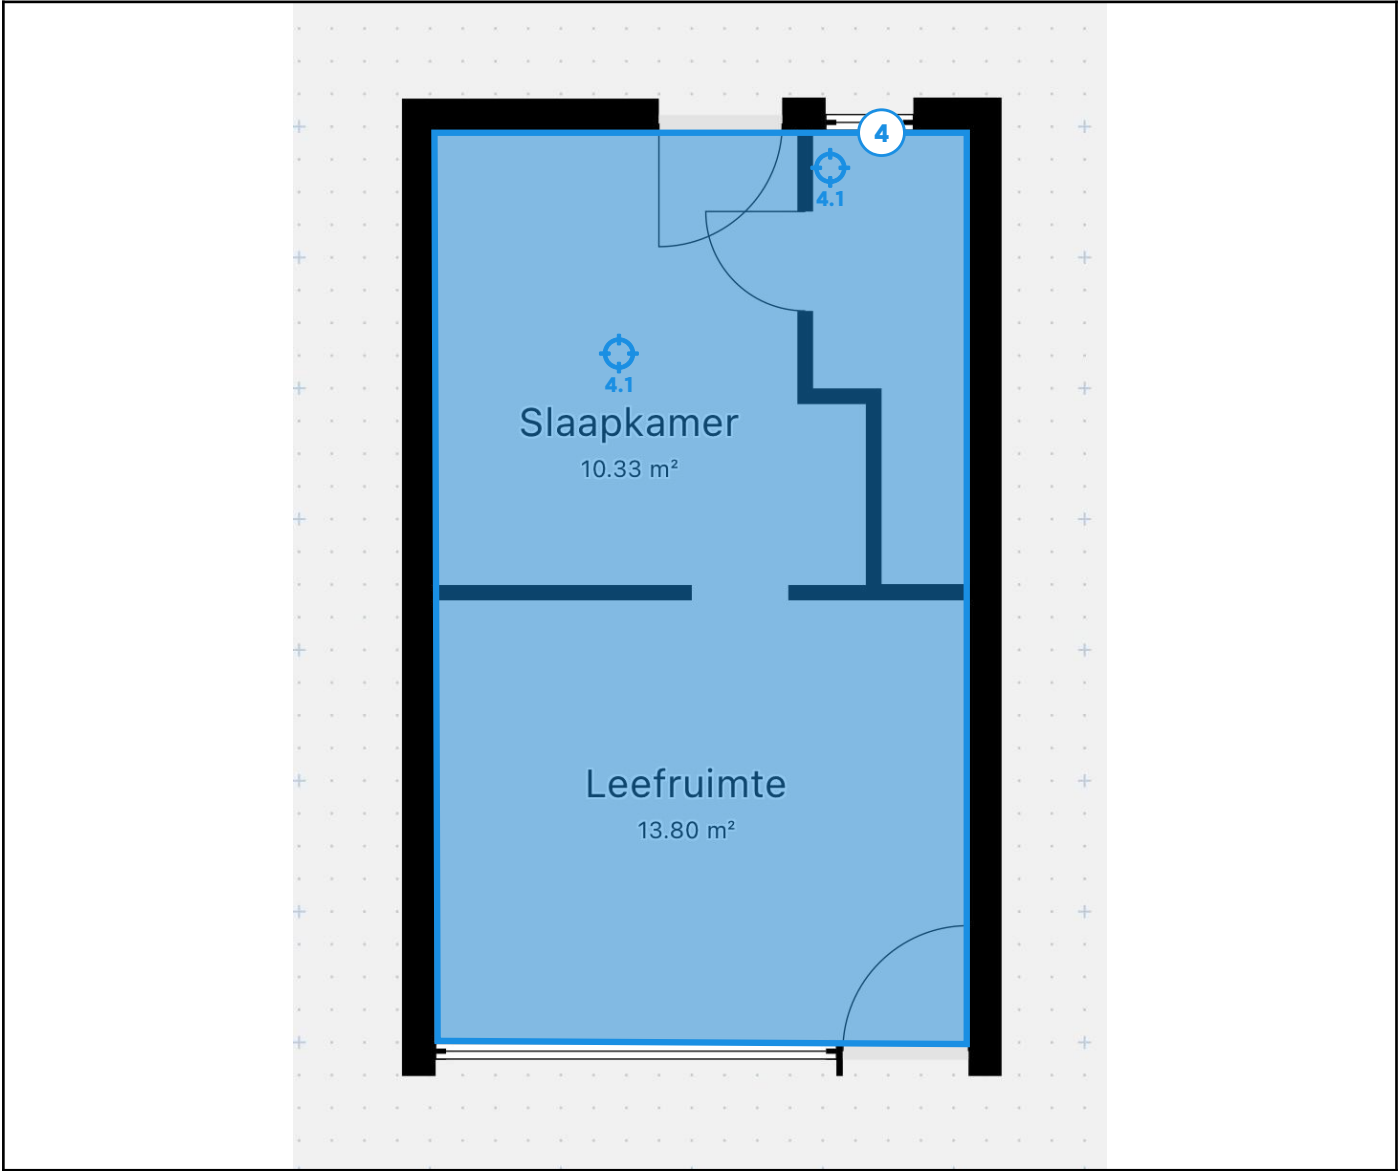
Plan 1.3: Appartement (kopie 2)

Beschrijving	Type	Actie
4. Pleisterwerk plafonds	Geen asbest	-
4.1 Code: MM02	Mengmonster	-
