Asbestinventarisat attest

Hoogstraat 60, 3191 Boortmeerbeek

Attestnummer : 20250425-000215.000

Asbestveilig (maar niet asbestvrij)

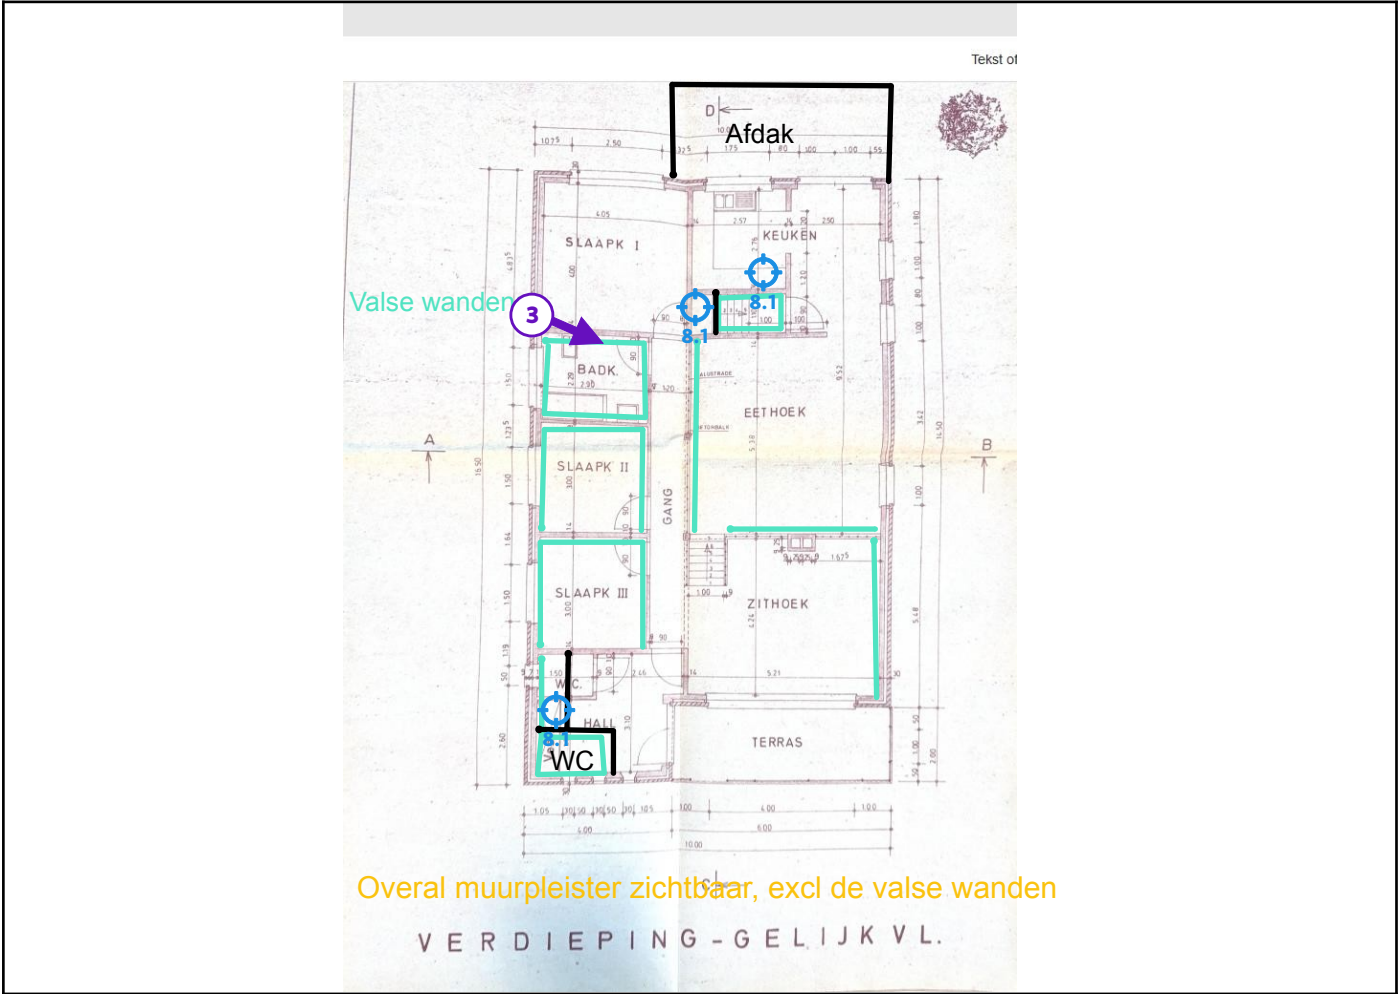
Plan 1.1: Gelijkvloers en 1e verdiep

Beschrijving	Type	Actie
3. Valse wanden (geen pleisterwerk zichtbaar)	Advies	-
8. Pleisterwerk muur	Geen asbest	-
8.1 Code: 1	Mengmonster	-

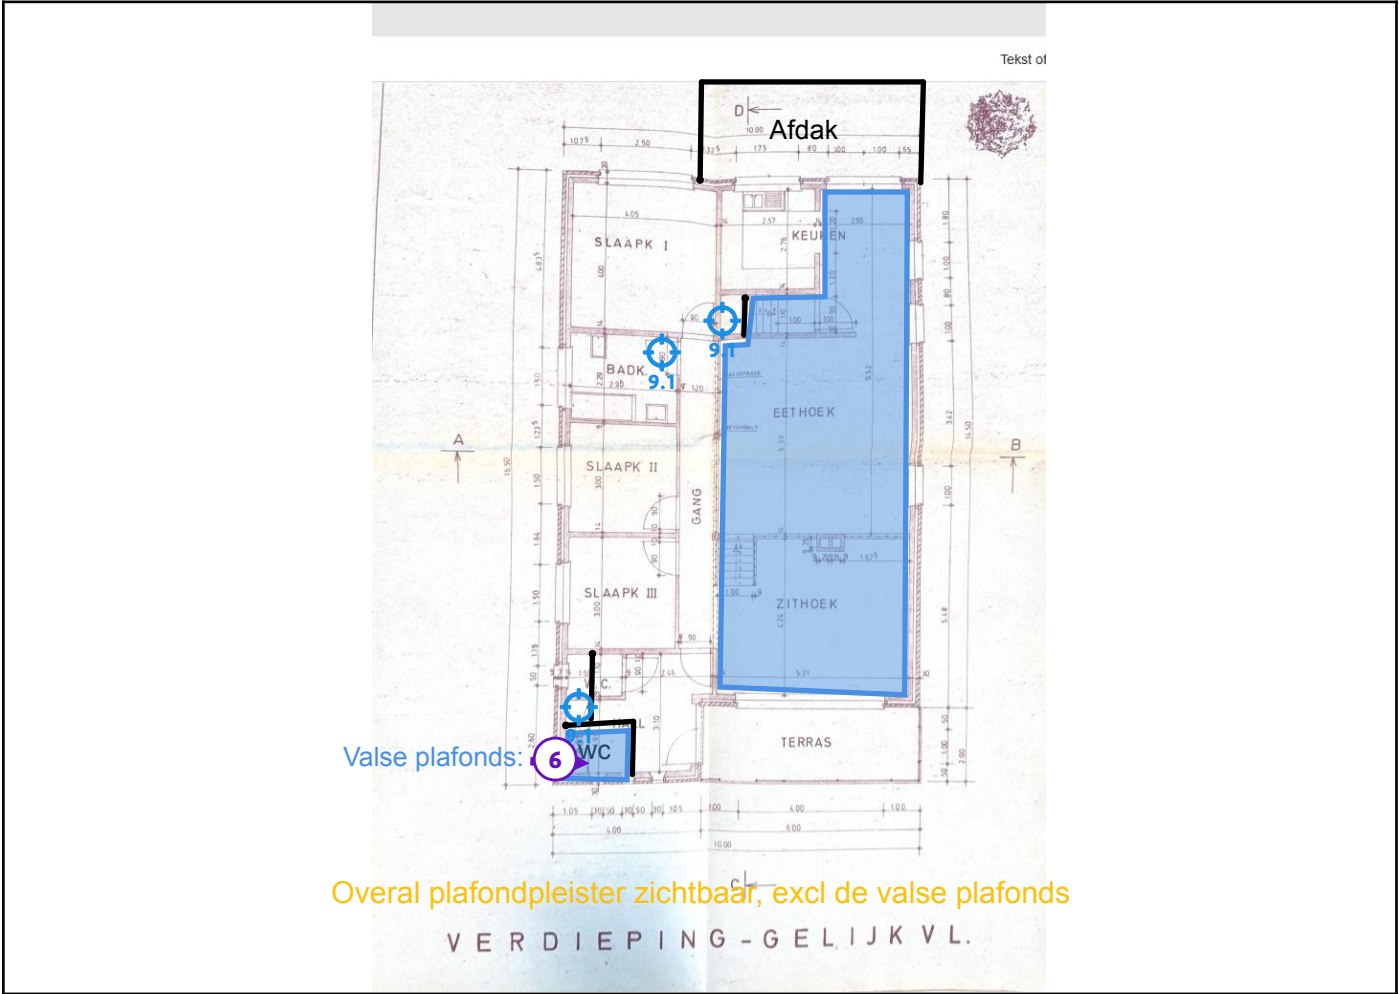
Plan 1.2: Gelijkvloers en 1e verdiep

Beschrijving	Type	Actie
6. Valse plafonds (geen pleisterwerk zichtbaar)	Advies	-
9. Pleisterwerk plafond	Geen asbest	-
9.1 Code: 2	Mengmonster	-

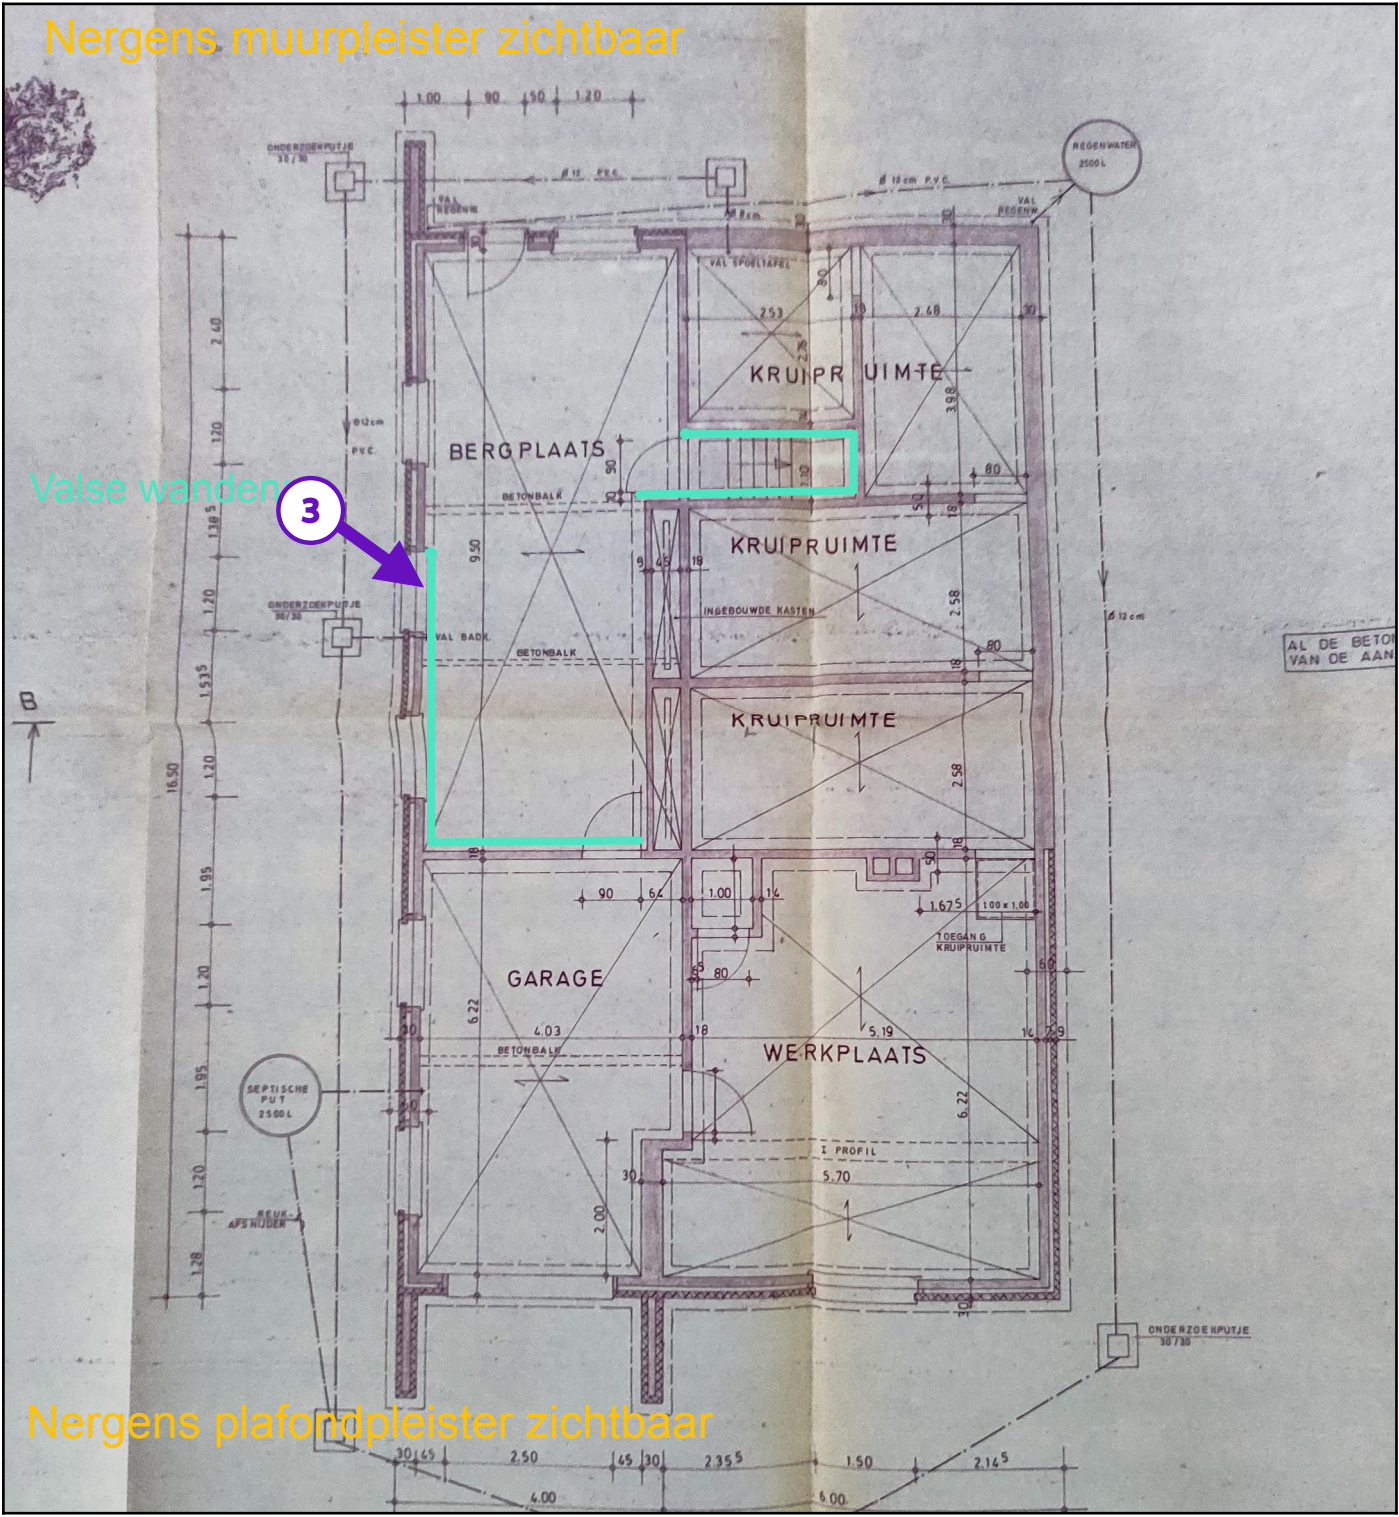
Plan 1.4: Kelder

Beschrijving	Type	Actie
3. Valse wanden (geen pleisterwerk zichtbaar)	Advies	-

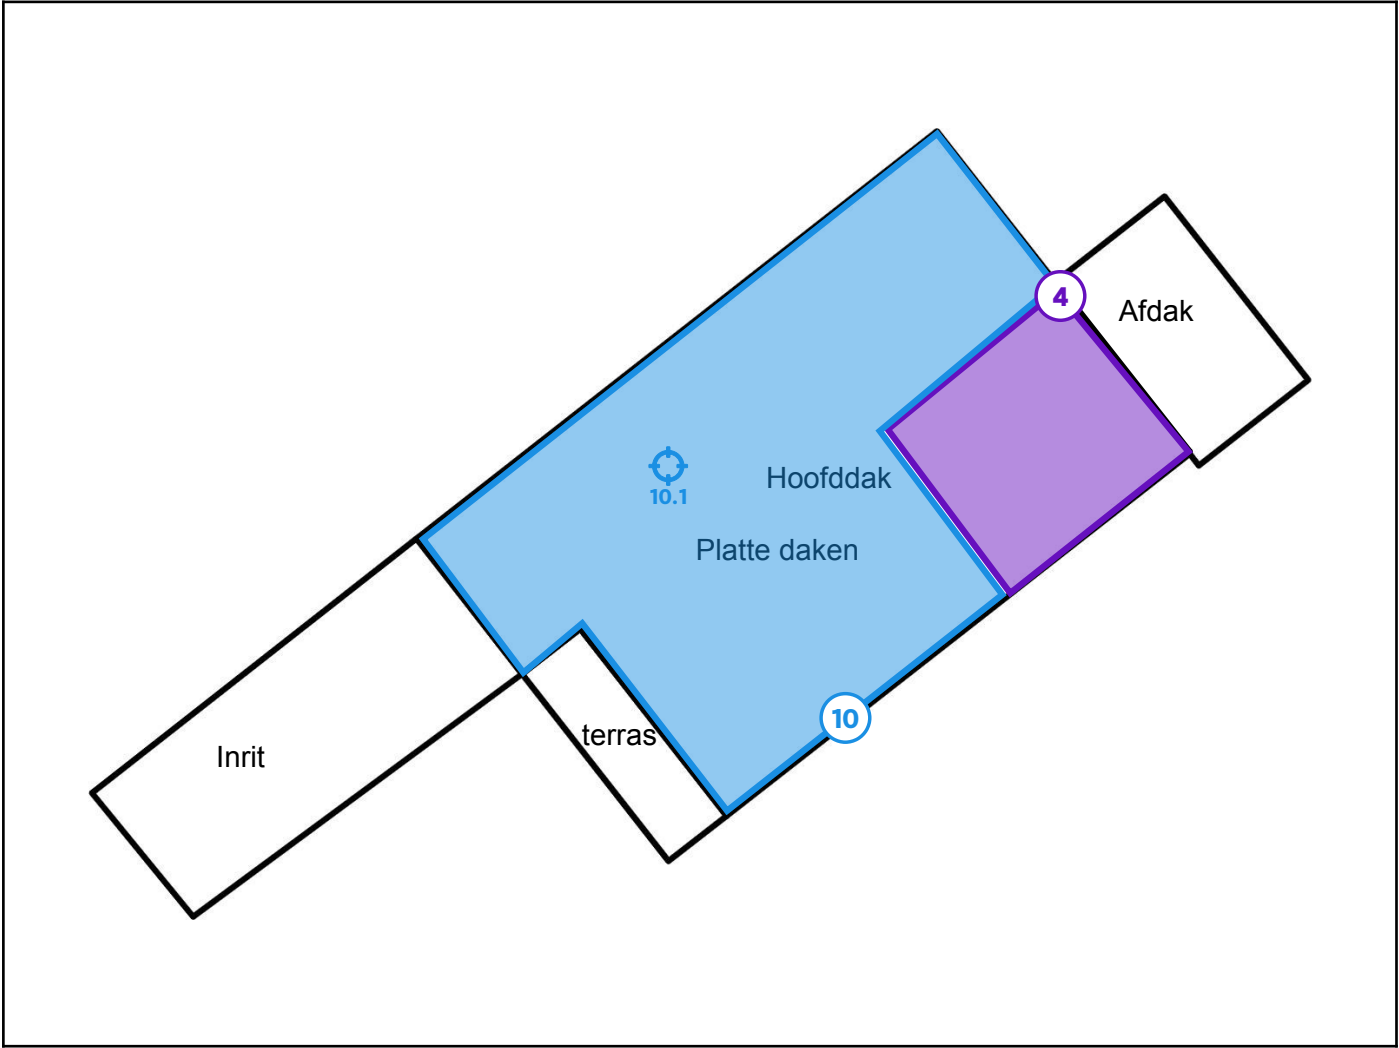
Plan 1.6: Woning plan

Beschrijving	Type	Actie
4. Roofing plat dak (niet verdacht - factuurbewijs).	Advies	-
10. Roofing (met staalname)	Geen asbest	-
10.1 Code: 3	Puntmonster	-

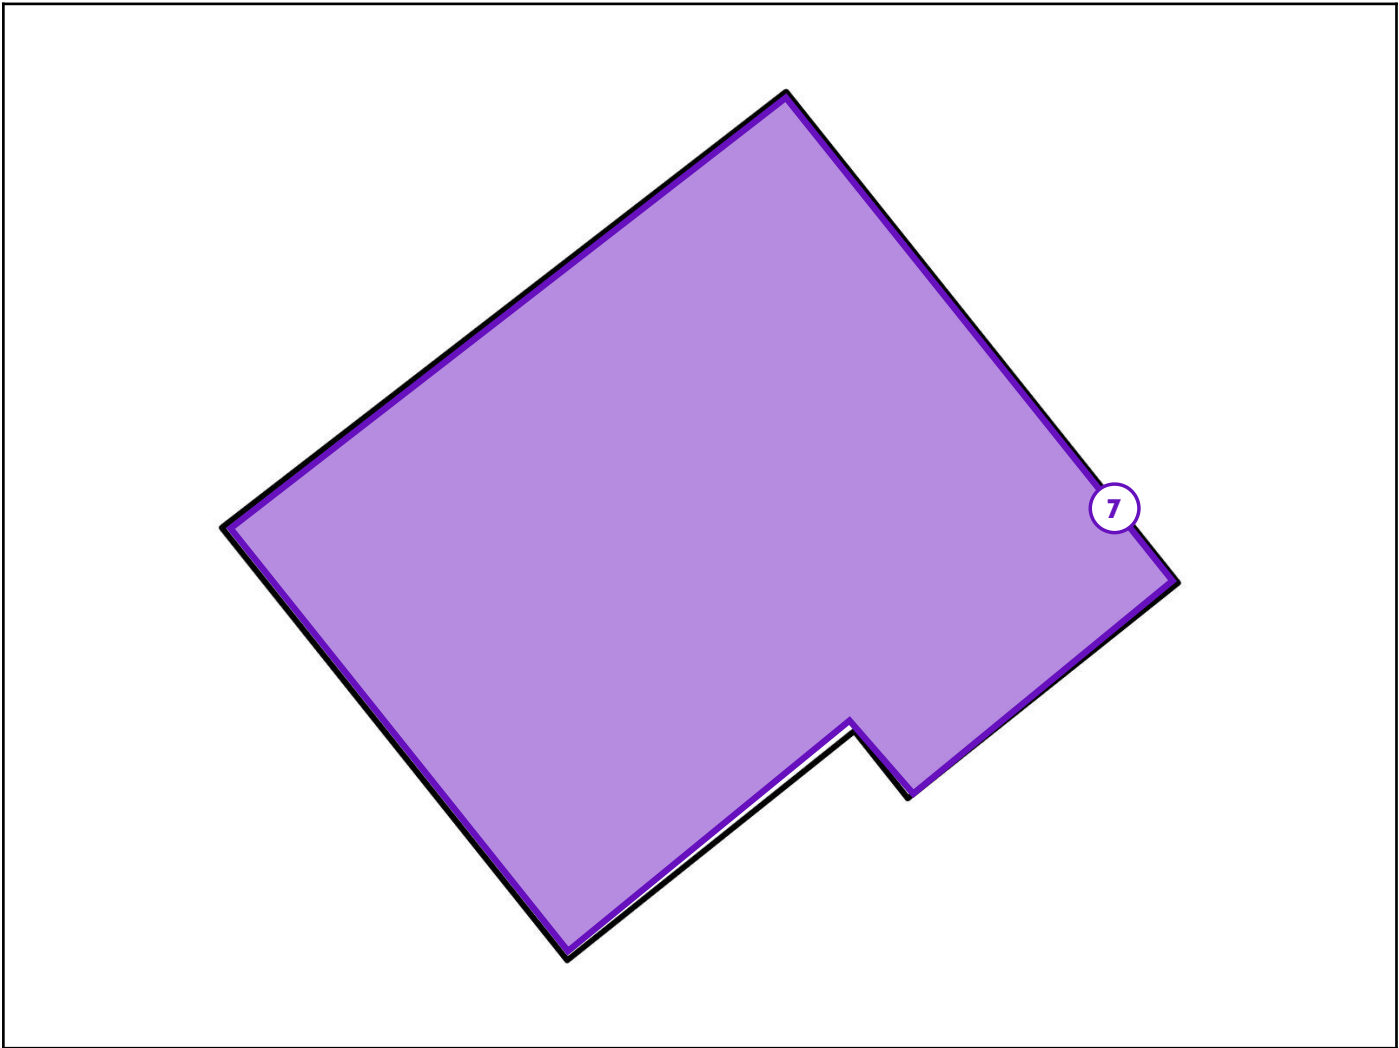
Plan 2.1: Garagebox en afdak plan

Beschrijving	Type	Actie
7. Garagebox en afdak	Advies	-
