# Asbestinventarisatetest

Molenstraat 60, 1880 Kapelle-op-den-Bos

Attestnummer : 20231229-000074.000

**Niet-asbestveilig**

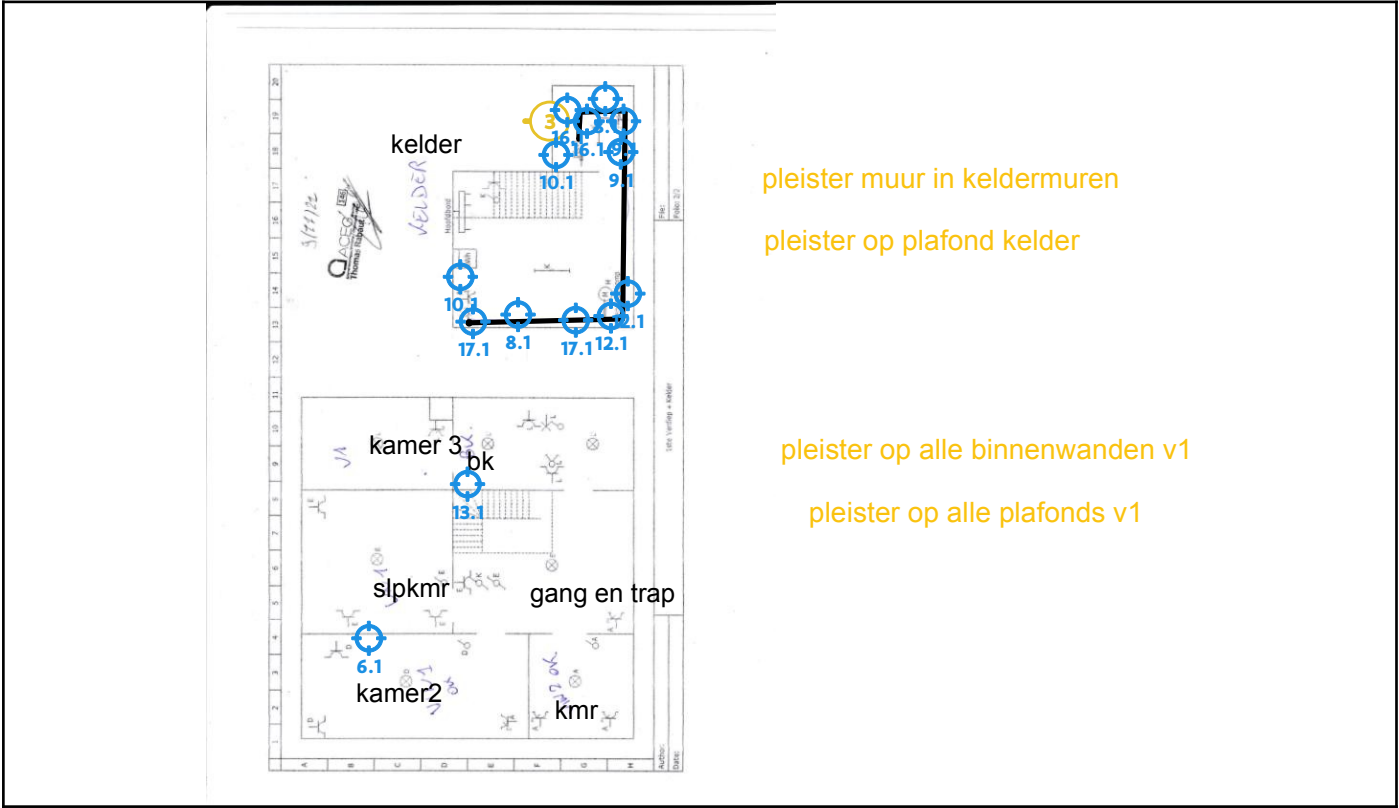
# Plan 1.1: v1 en kelder

Beschrijving	Type	Actie
3. asbestcementbuis in kruipkelder	Asbestmateriaal	Zorgvuldig beheren
6. pleister plafond	Geen asbest	-
6.1 Code: 2	Mengmonster	-
8. pleister plafond kelder	Geen asbest	-
8.1 Code: 9	Mengmonster	-
9. kalkisolatie recht 1	Geen asbest	-
9.1 Code: 3	Mengmonster	-
10. pleister kelder muur	Geen asbest	-
10.1 Code: 8	Mengmonster	-

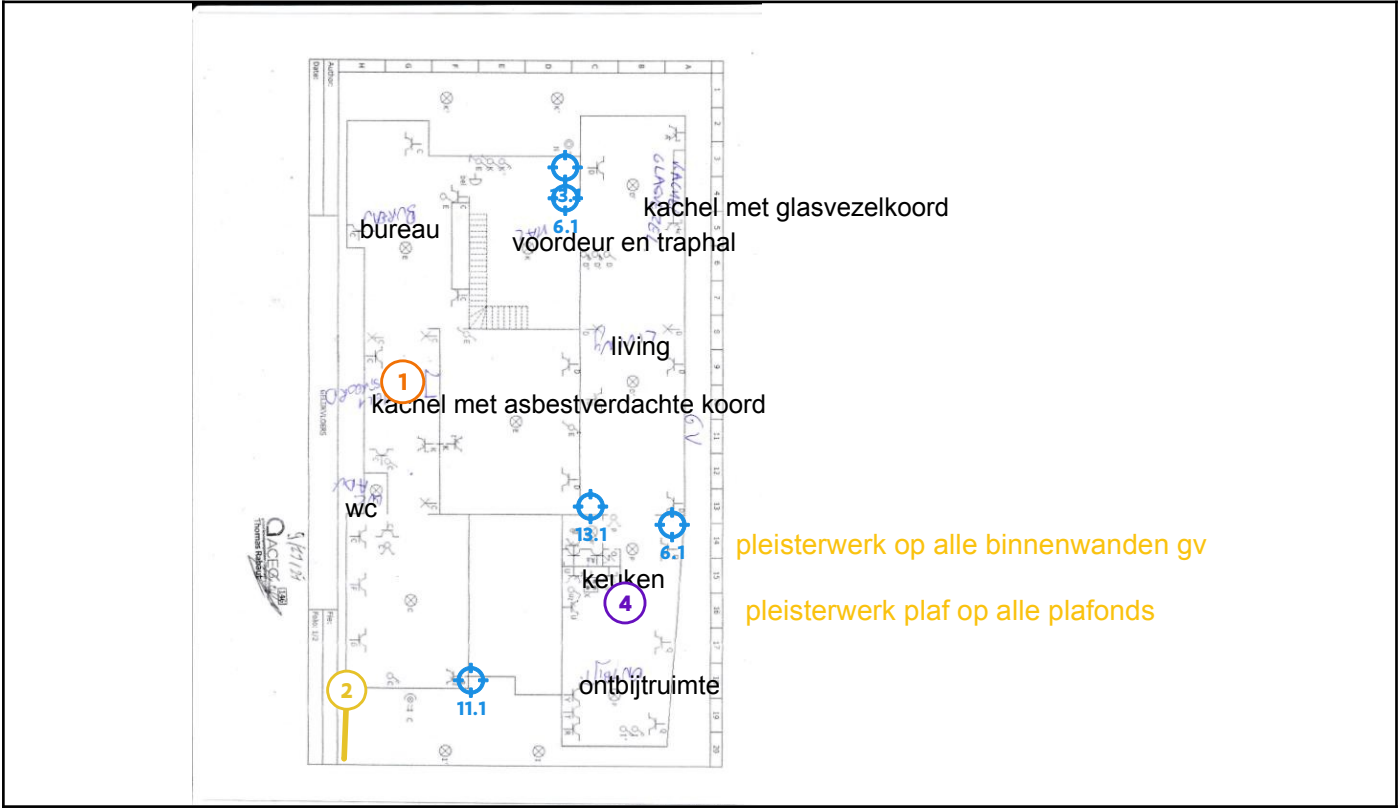
# Plan 1.2: gv

Beschrijving	Type	Actie
1. koord kachel	Asbestmateriaal	Verwijderen
2. geextrudeerde muurkap	Asbestmateriaal	Zorgvuldig beheren
4. tegellijm faiences	Advies	-
6. pleister plafond	Geen asbest	-
6.1 Code: 2	Mengmonster	-
11. crepi buiten	Geen asbest	-
11.1 Code: 12	Mengmonster	-
13. pleister muur	Geen asbest	-
13.1 Code: 1	Mengmonster	-

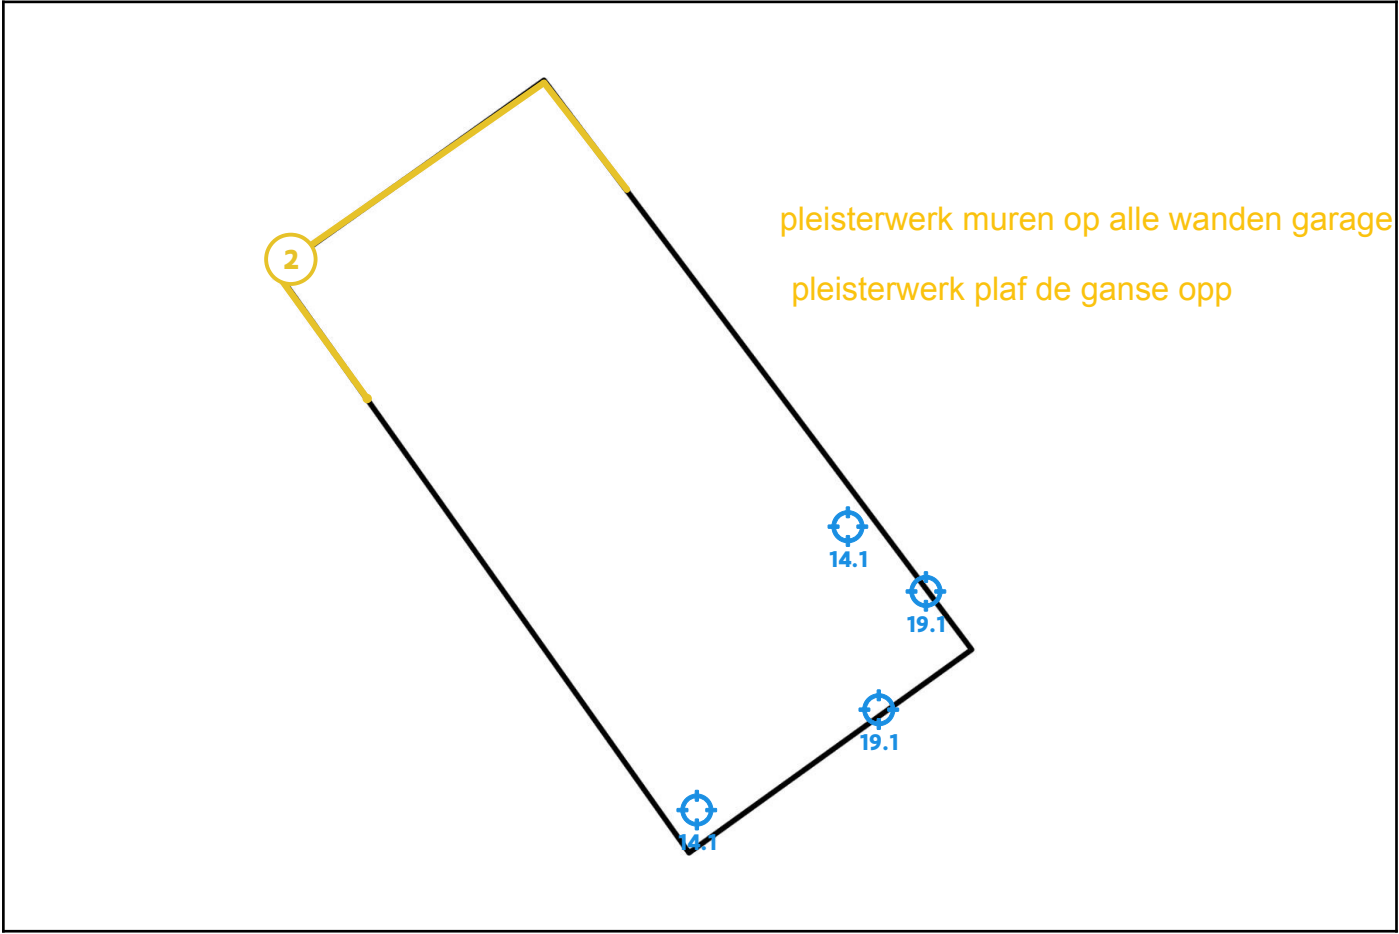
# Plan 4.1: Bijgebouw plan

Beschrijving	Type	Actie
2. geextrudeerde muurkap	Asbestmateriaal	Zorgvuldig beheren
14. pleister plafond garage	Geen asbest	-
14.1 Code: 11	Mengmonster	-
19. pleister muur garage	Geen asbest	-
19.1 Code: 10	Mengmonster	-

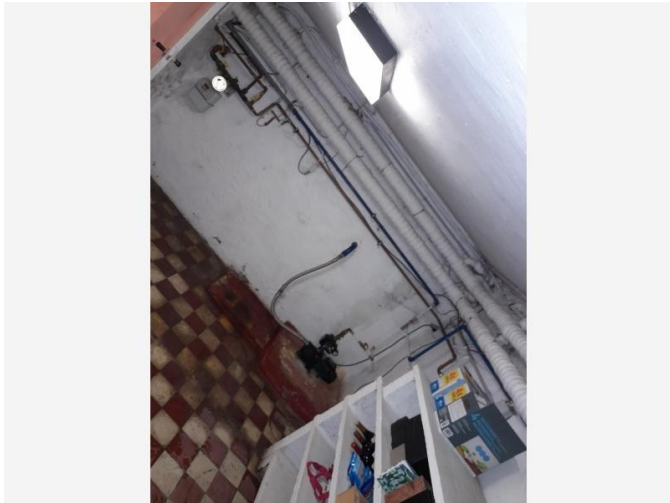
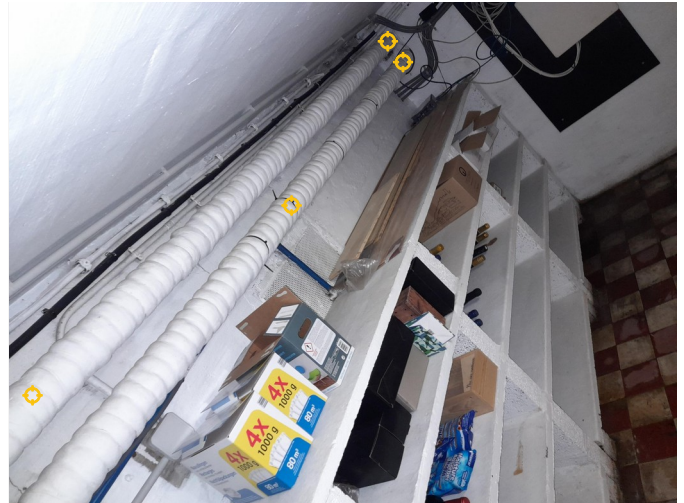
Beschrijving	kalkisolatie bocht 1
Omgeving	Binnen
Primaire drager	Sanitaire infrastructuur en uitrusting (toe- en afvoer)
Bindmiddel van materiaal	Gips - kalk

Gebondenheid op basis van bindmiddel	Niet-hechtgebonden
Hoeveelheid (lengte - omtrek - dikte - aantal)	<ul style="list-style-type: none"> <li>• 1,00 m - 15,00 cm - 3,00 cm - 1 stuk</li> </ul>
Totaal volume	0,005 m <sup>3</sup>
Identificatiemethode	Vaststelling met monstername
Destructieve handeling voor identificatie	Nee
Opmerking	indicatief
