# Asbestinventarisatetest

Boeveriestraat 50, 8000 Brugge

Attestnummer : 20240106-000076.000

Uitgegeven op : 06.01.2024

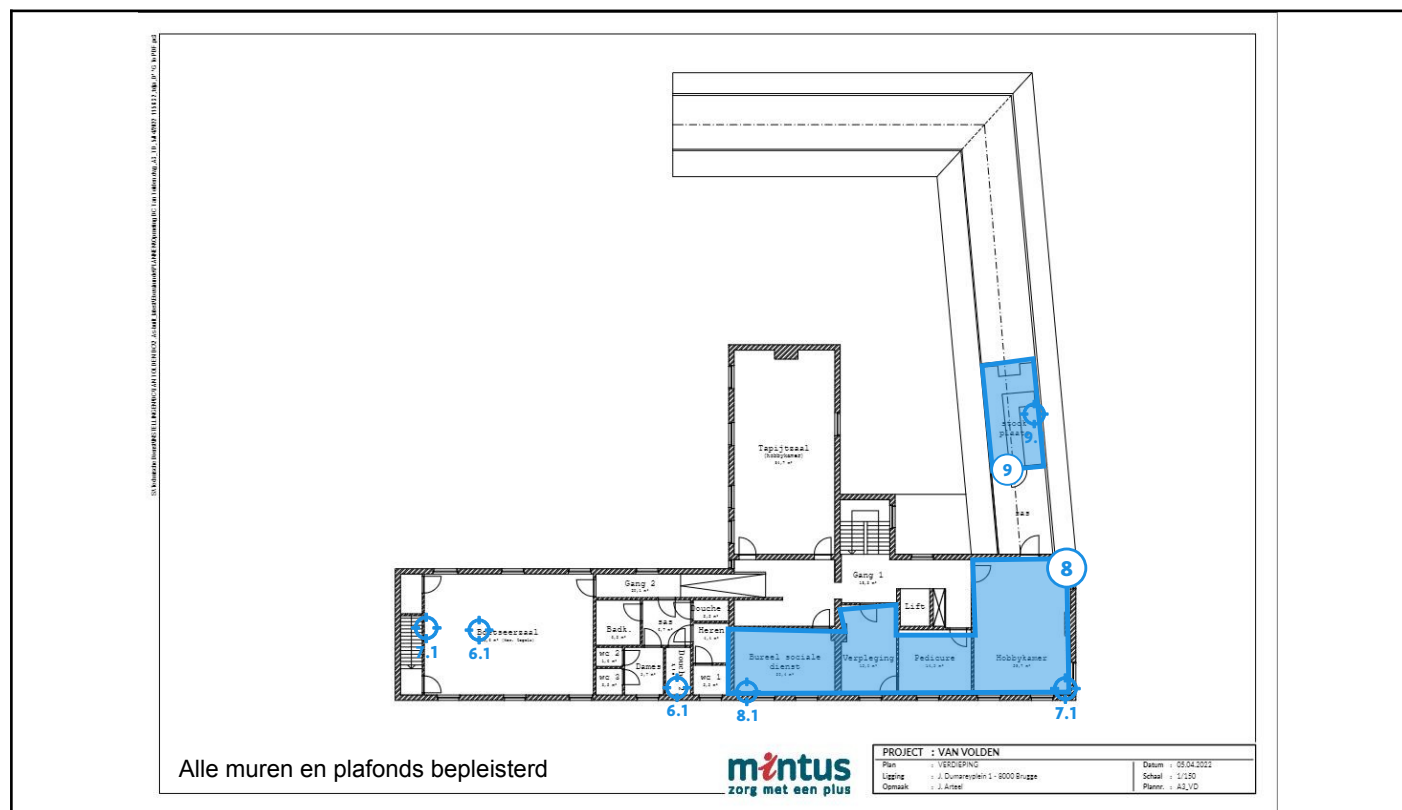
## Plan 1.2: 1ste verdiep

Beschrijving	Type	Actie
6. Pleister plafond	Geen asbest	-
6.1 Code: ZW-2023-2846-A2	Mengmonster	-
7. Pleister muren	Geen asbest	-
7.1 Code: ZW-2023-2846-A1	Mengmonster	-
8. vinyl	Geen asbest	-
8.1 Code: ZW-2023-2846-A4	Puntmonster	-
9. Wandplaat stooklokaal	Geen asbest	-
9.1 Code: ZW-2023-2846-A3	Puntmonster	-
