Asbestinventarisatetest

Aartrijksestraat 53, 8211 Zedelgem

Attestnummer : 20250213-000253.000

Uitgegeven op : 13.02.2025

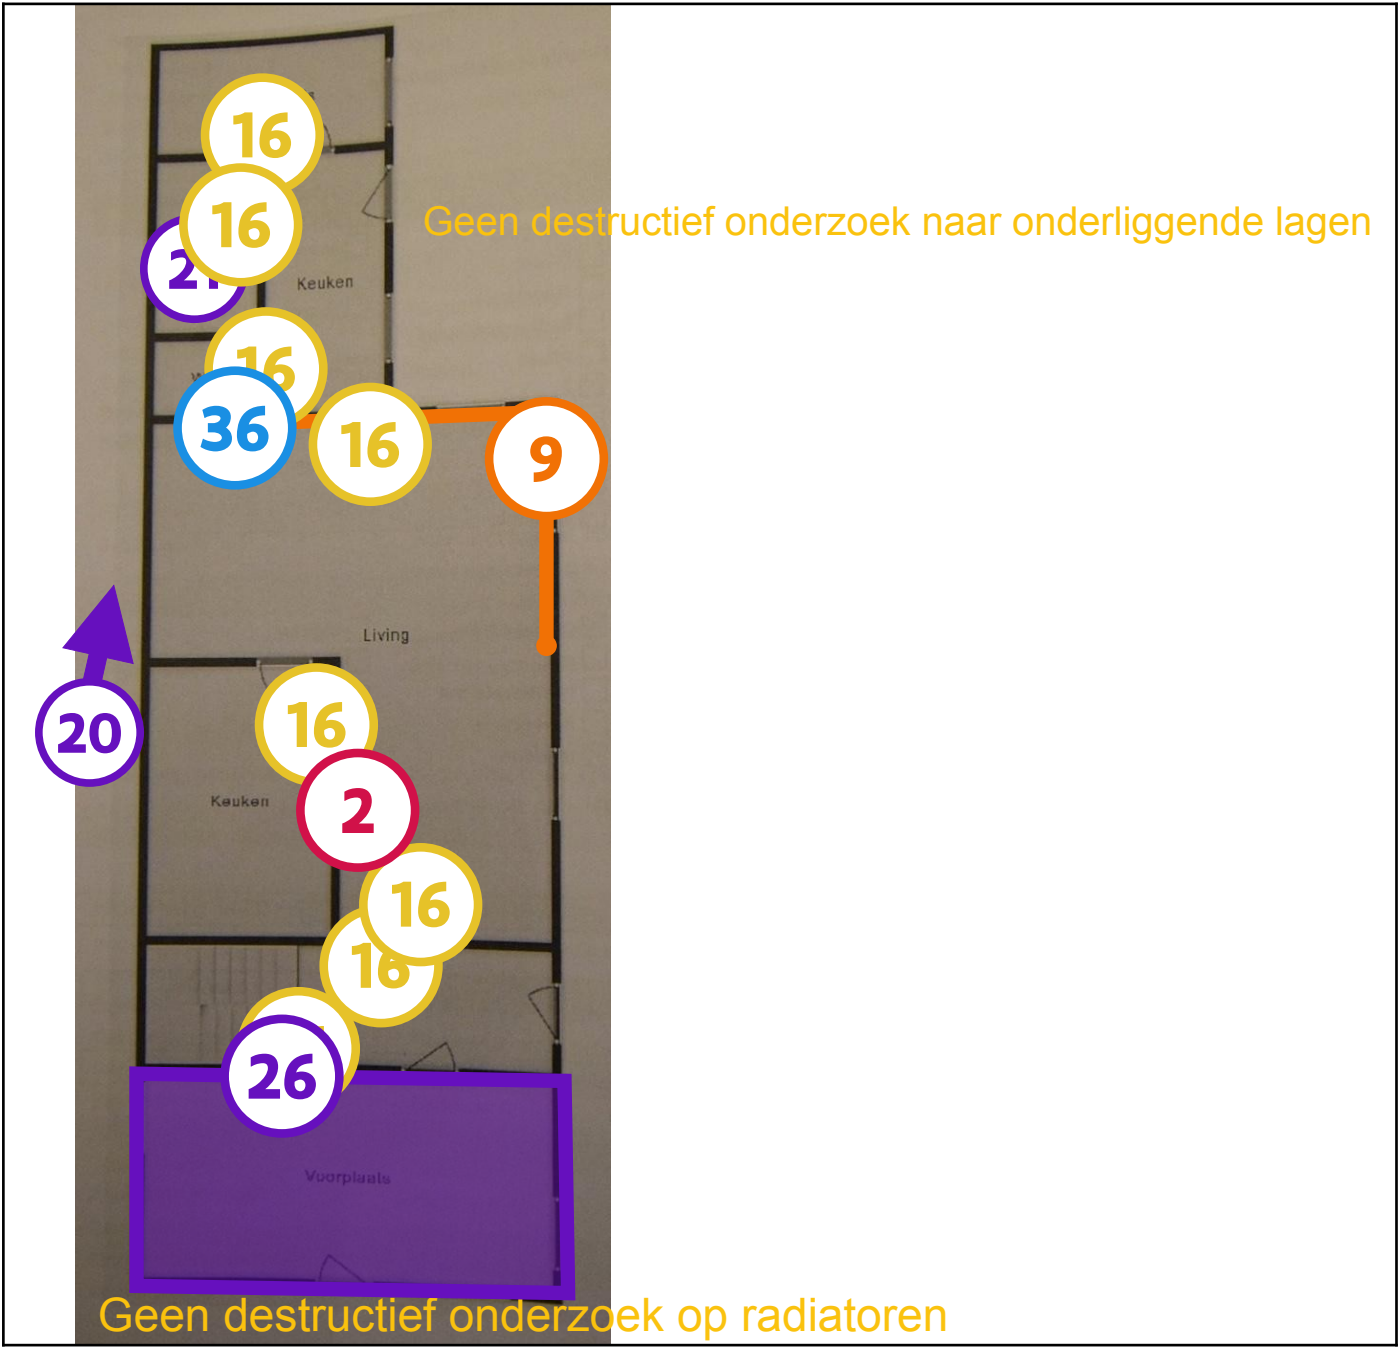
Plan 1.3: Grondplan - Gelijkvloers

Beschrijving	Type	Actie
2. Koorden - In & rondom kachel - Woonkamer	Asbestmateriaal	Dringend verwijderen
9. Dekstenen in asbestcement - Exterieur - Rondom plat dak achteraan	Asbestmateriaal	Verwijderen

16. Elementen in bakeliet - Woning + bijgebouwen	Asbestmateriaal	Zorgvuldig beheren
20. Koker in hout - Zijkant woning - Leidingen erachter niet waarneembaar	Advies	-
21. Verwarmingsketel (Voor 2001)	Advies	-
22. Onderliggende lagen (Badkamer/keuken/WC/etc)	Advies	-
26. Geen verdacht vloerzeil/tapijt waargenomen (Onderliggende lagen)	Advies	-
29. Gietijzeren/oudere radiatoren (Bouwjaar ongekend)	Advies	-
36. Kit - Schrijnwerk/glas van ramen en/of deuren - Hoofdgebouw	Geen asbest	-

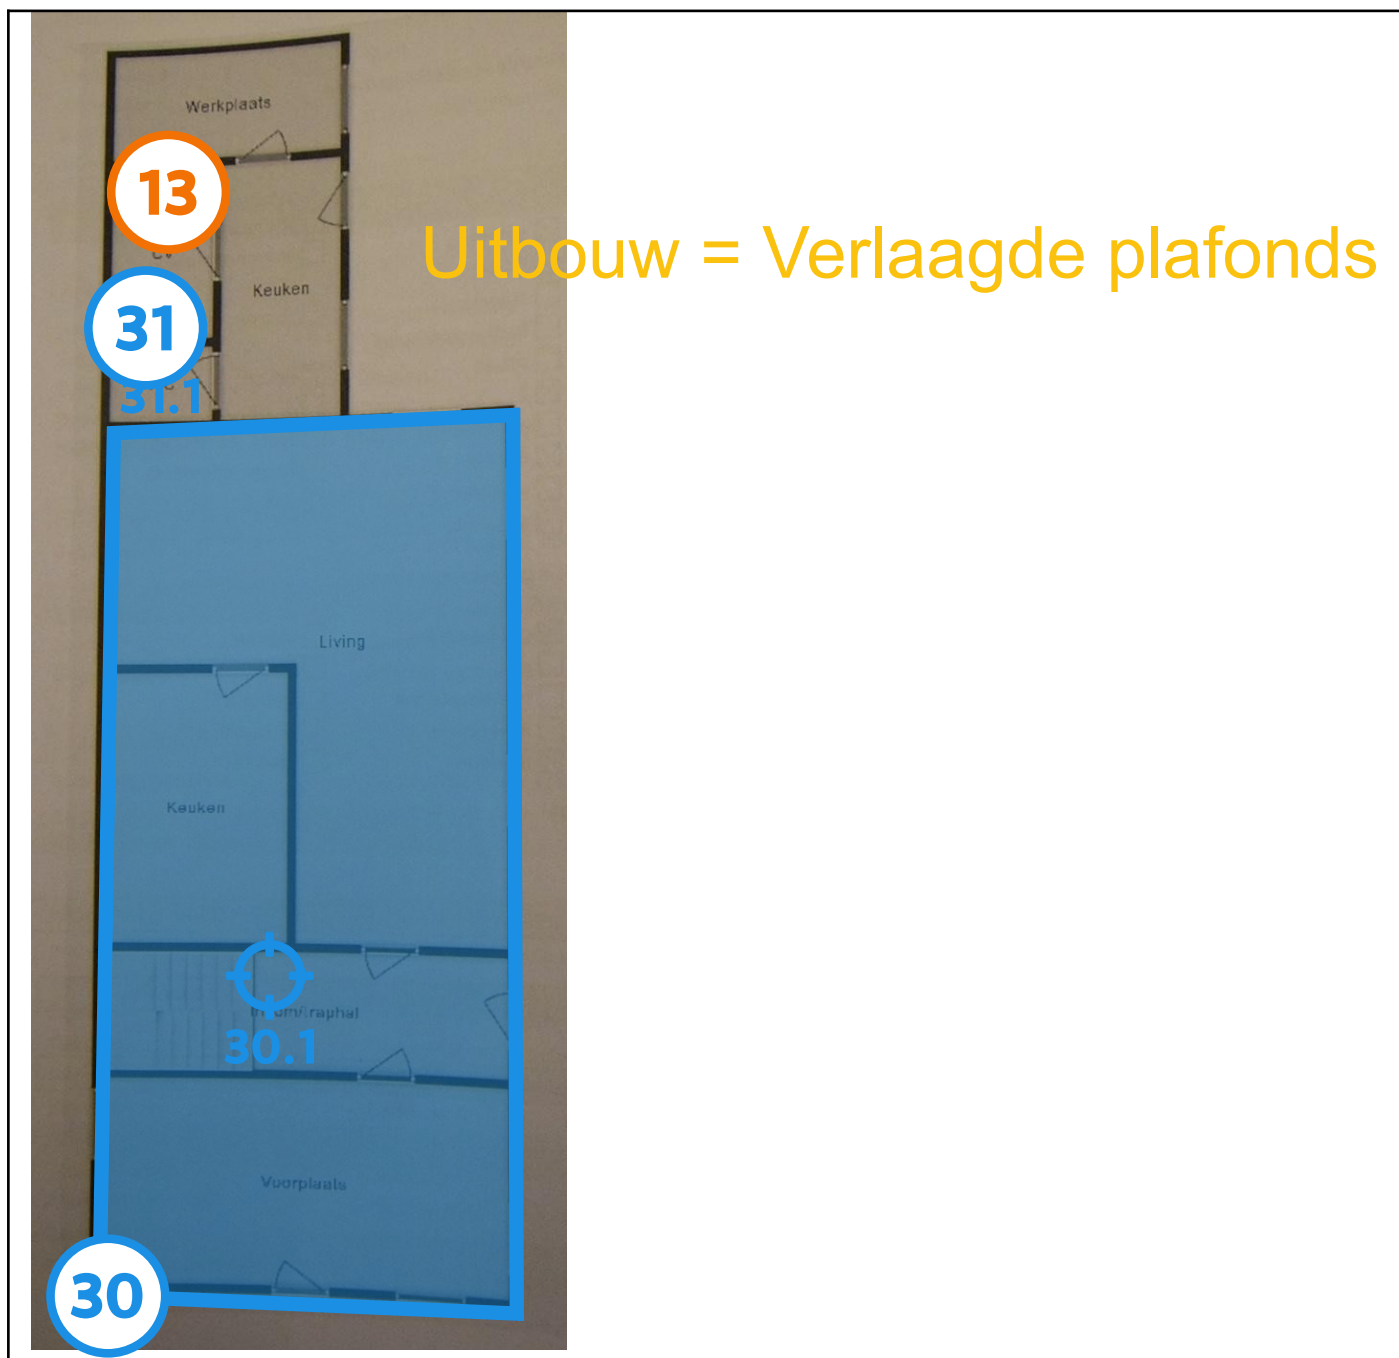
Plan 1.4: Grondplan - Gelijkvloers

Beschrijving	Type	Actie
13. Roetluik - Schouw CV	Asbestmateriaal	Verwijderen
30. Pleisterwerk - Plafonds	Geen asbest	-
30.1 Code: 106570 - 7	Mengmonster	-

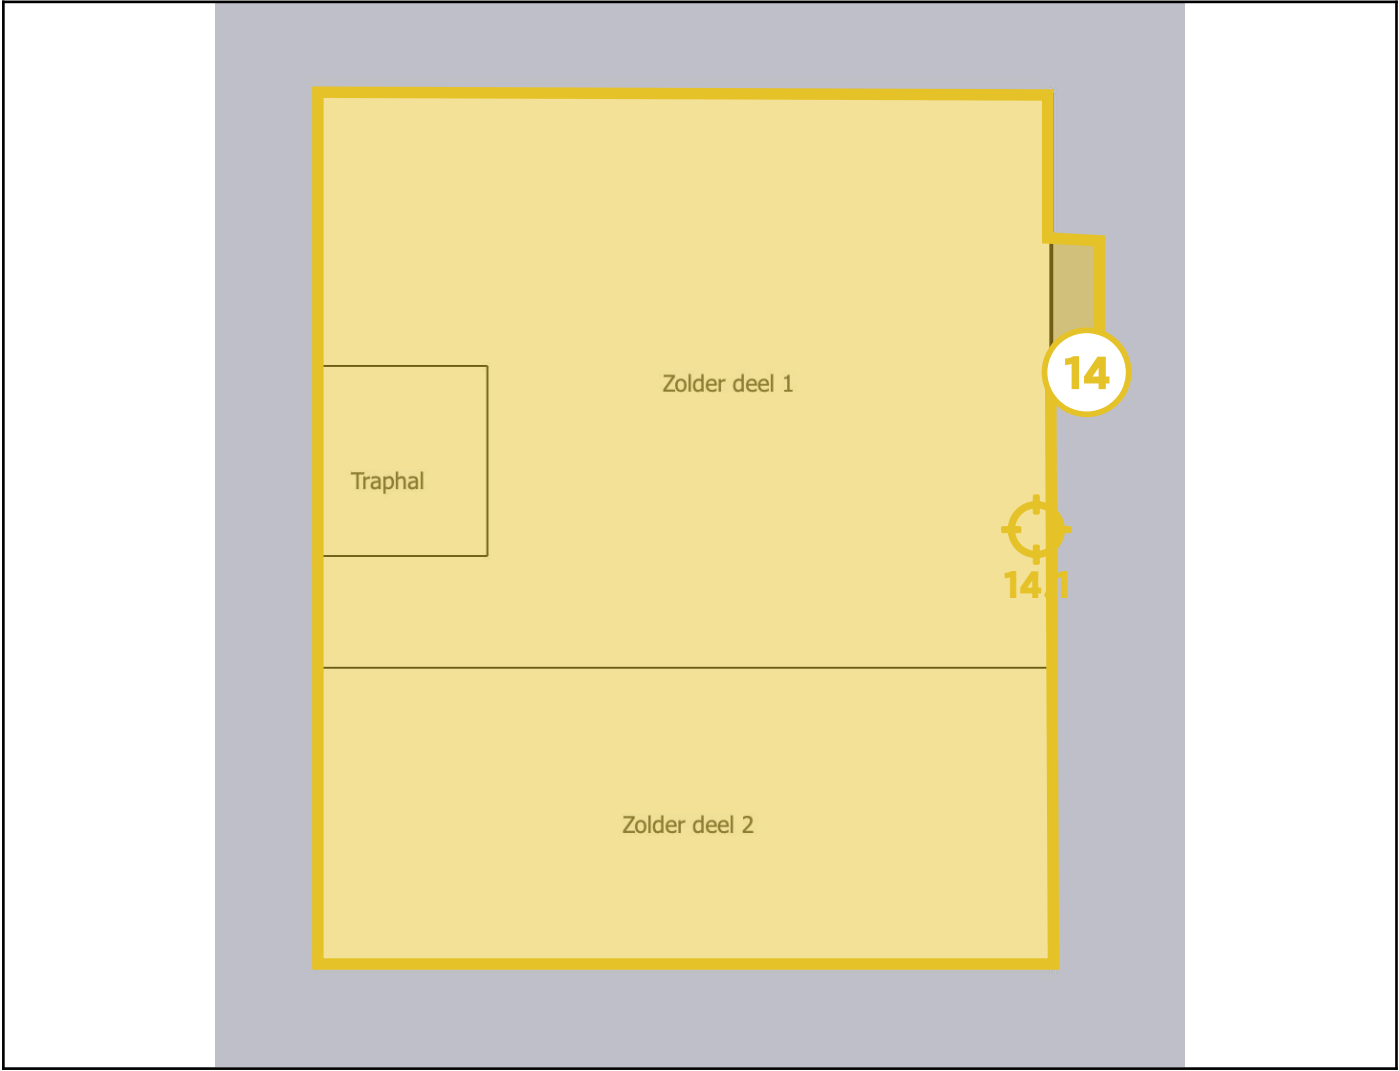
Plan 1.10: Grondplan - Zolder

Beschrijving	Type	Actie
14. Onderdakplaten - Dak (Geen afwerking aan binnenzijde)	Asbestmateriaal	Zorgvuldig beheren
14.1 Code: 106570 - 11	Puntmonster	-

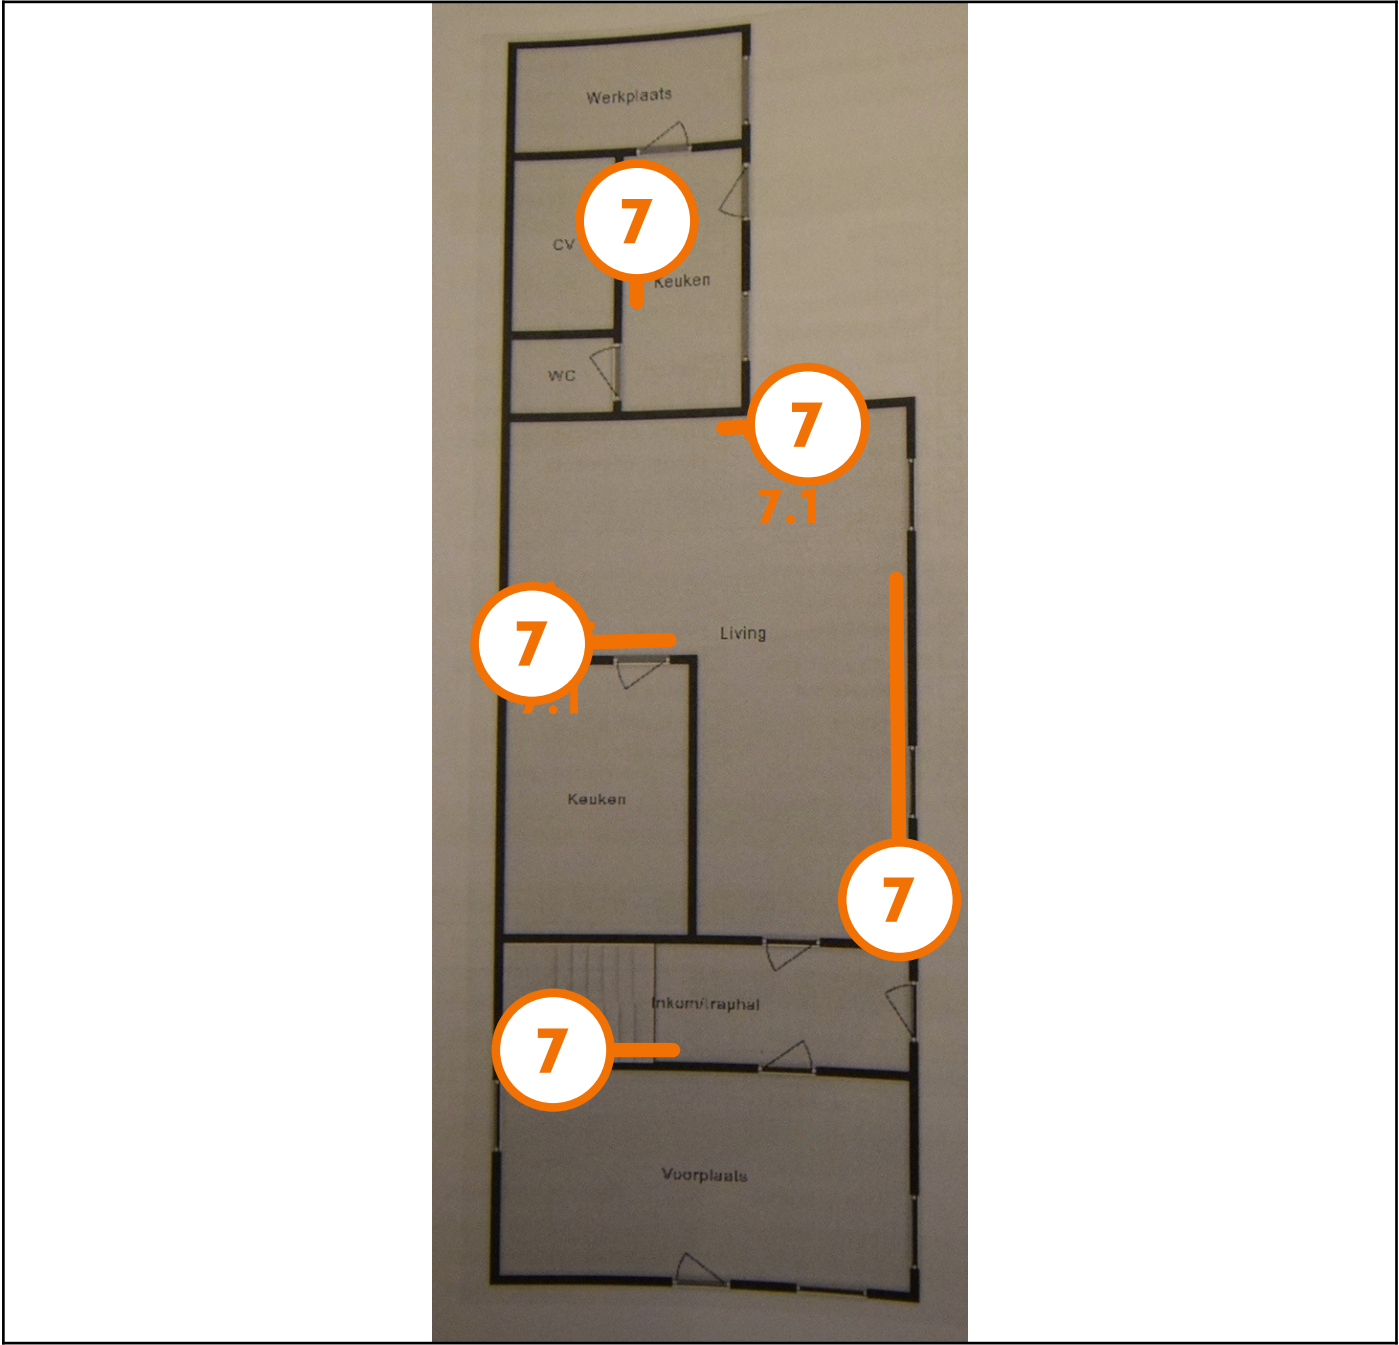
Plan 1.12: Grondplan - Gelijkvloers

Beschrijving	Type	Actie
7. Picalplaten - Binnenin radiatorkasten	Asbestmateriaal	Verwijderen
7.1 Code: 106570 - 5	Mengmonster	-

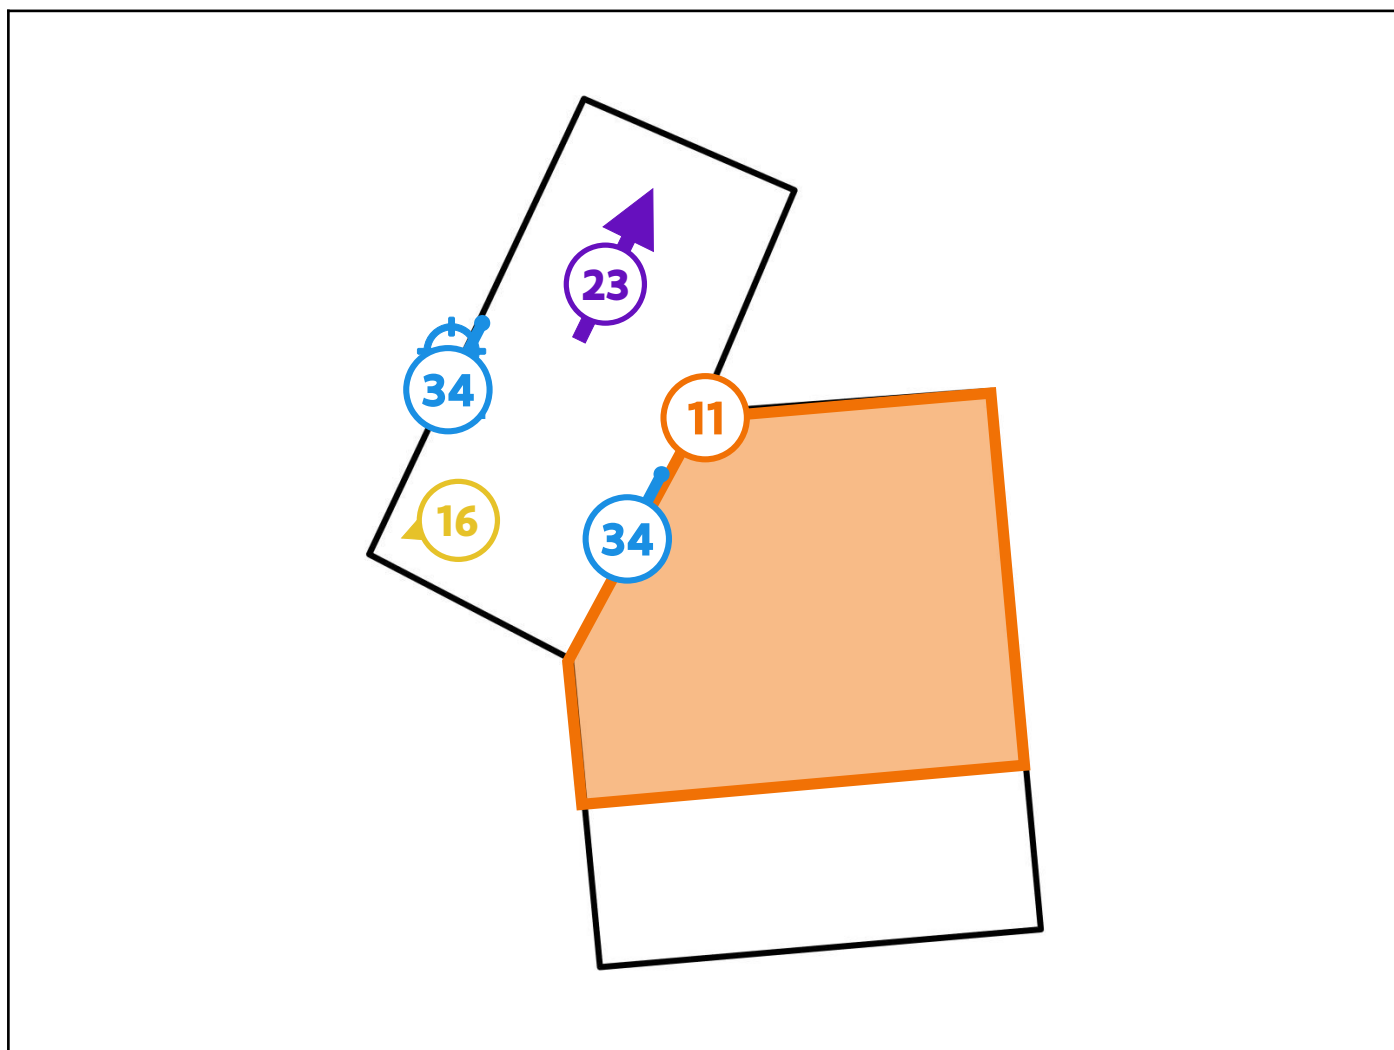
Plan 2.1: Garage links + afdak plan

Beschrijving	Type	Actie
11. Afdak boven hout in golfplaten	Asbestmateriaal	Verwijderen
16. Elementen in bakeliet - Woning + bijgebouwen	Asbestmateriaal	Zorgvuldig beheren
23. Stookolietank (Bouwjaar ongekend)	Advies	-
34. Kit - Schrijnwerk/glas van ramen en deuren - Bijgebouwen	Geen asbest	-
34.1 Code: 106570 - 1	Mengmonster	-

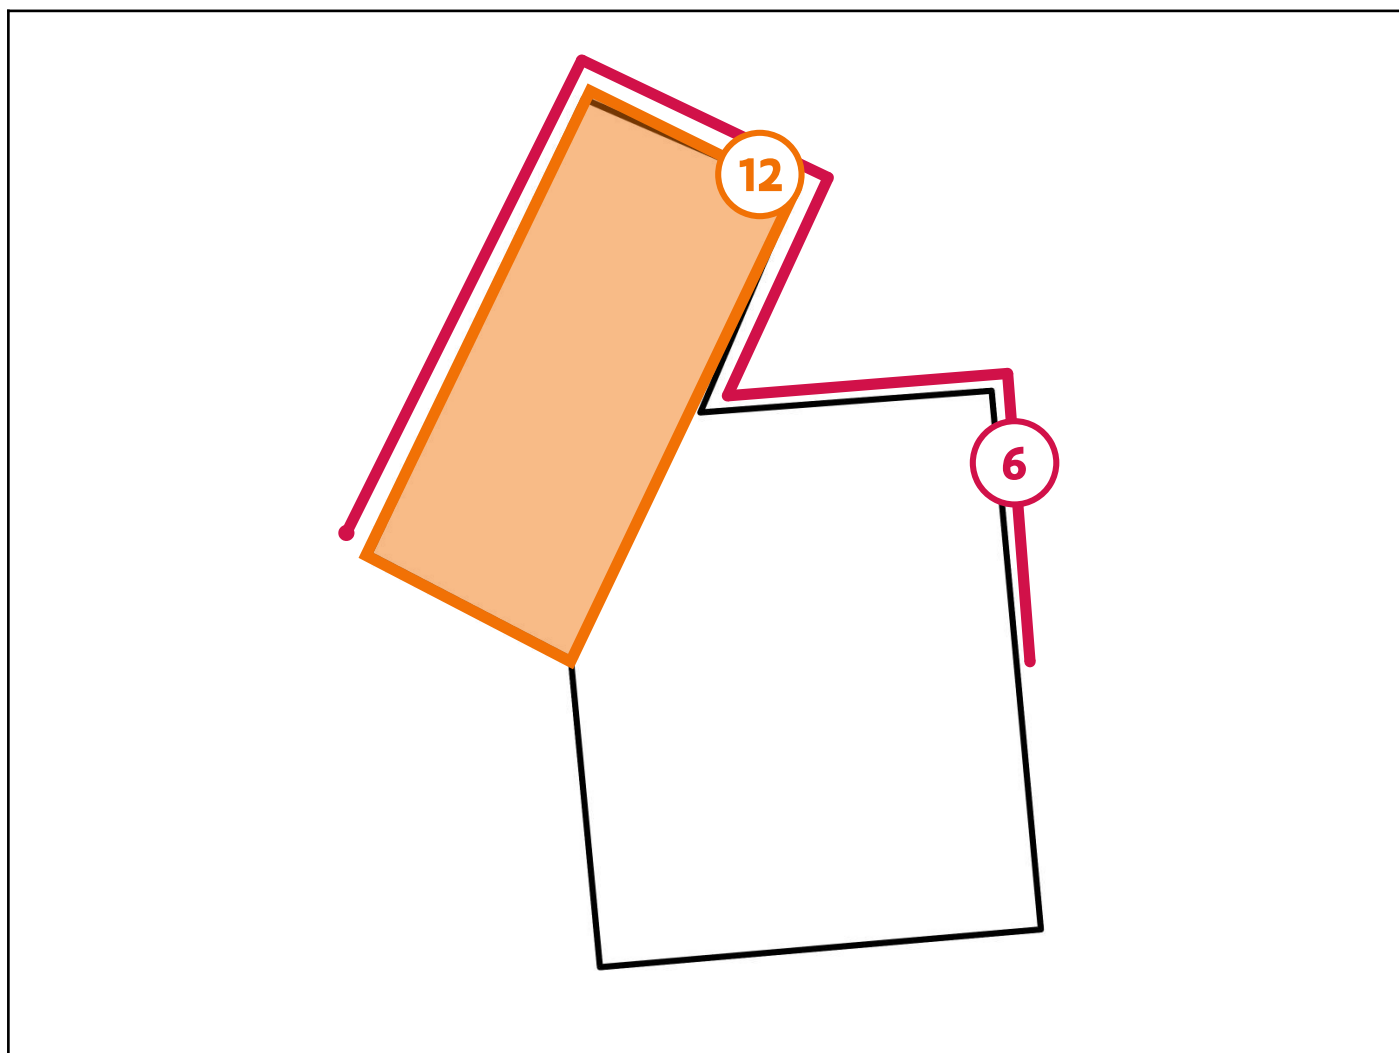
Plan 2.3: Garage links + afdak plan

Beschrijving	Type	Actie
6. Contaminatie/sediment - In regentonnen/dakgoten - Via golfplaten	Asbestmateriaal	Dringend verwijderen
12. Golfplaten - Dak garage links - Grenzend aan buiten	Asbestmateriaal	Verwijderen

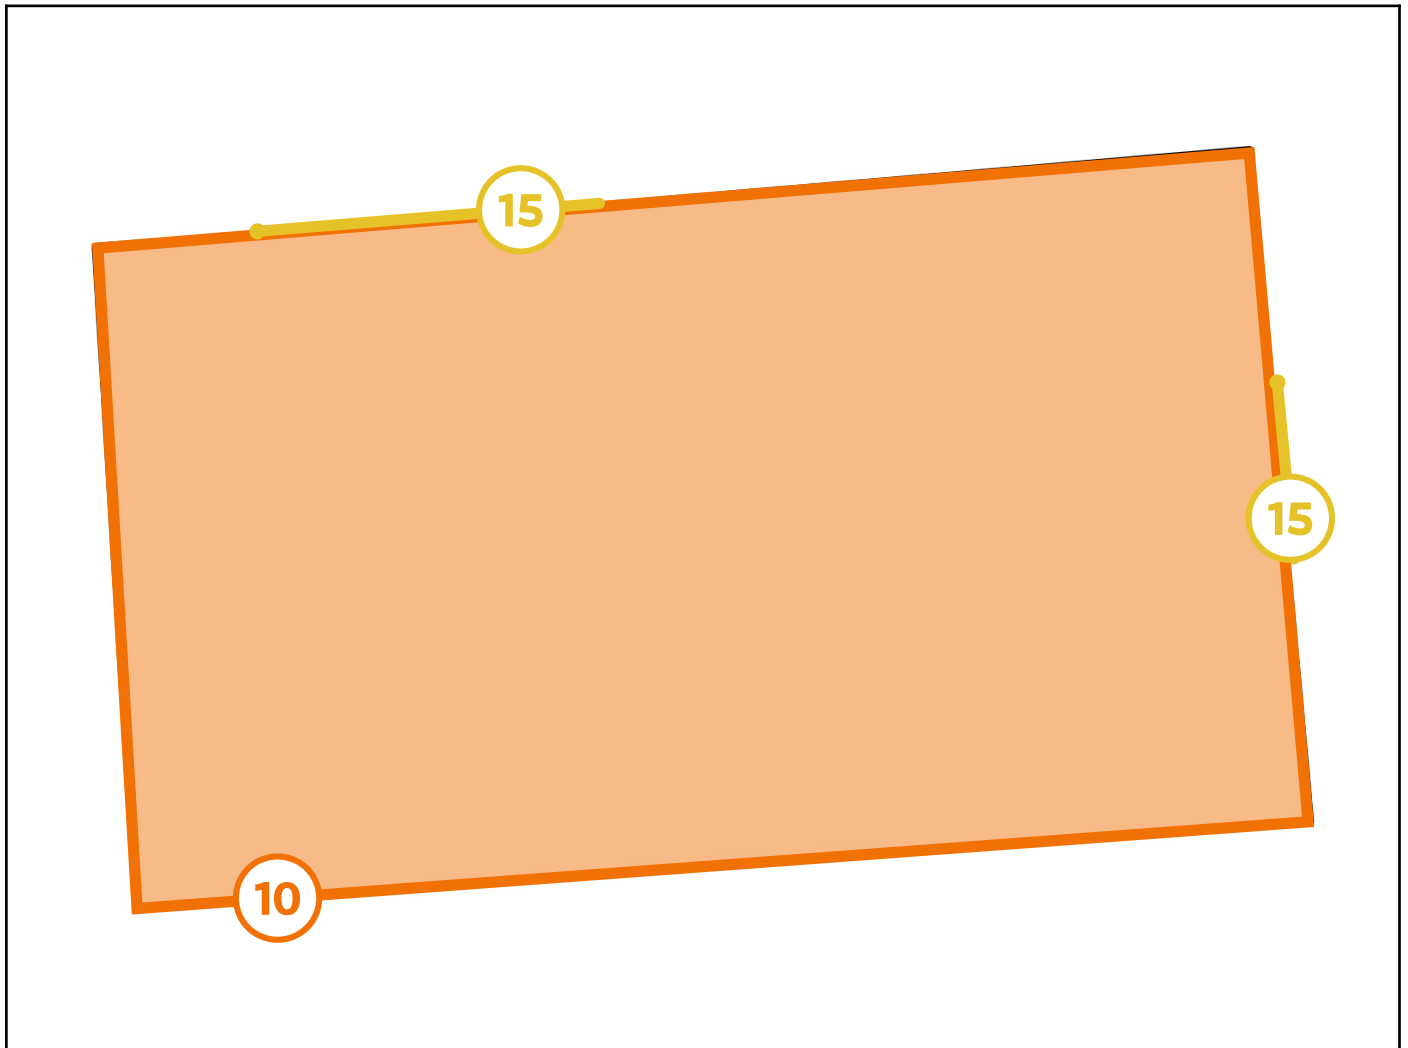
Plan 3.2: Garage rechts plan

Beschrijving	Type	Actie
10. Golfplaten - Dak garage rechts	Asbestmateriaal	Verwijderen
15. Kit - Schrijnwerk/glas van ramen en/of deuren - Garage rechts	Asbestmateriaal	Zorgvuldig beheren

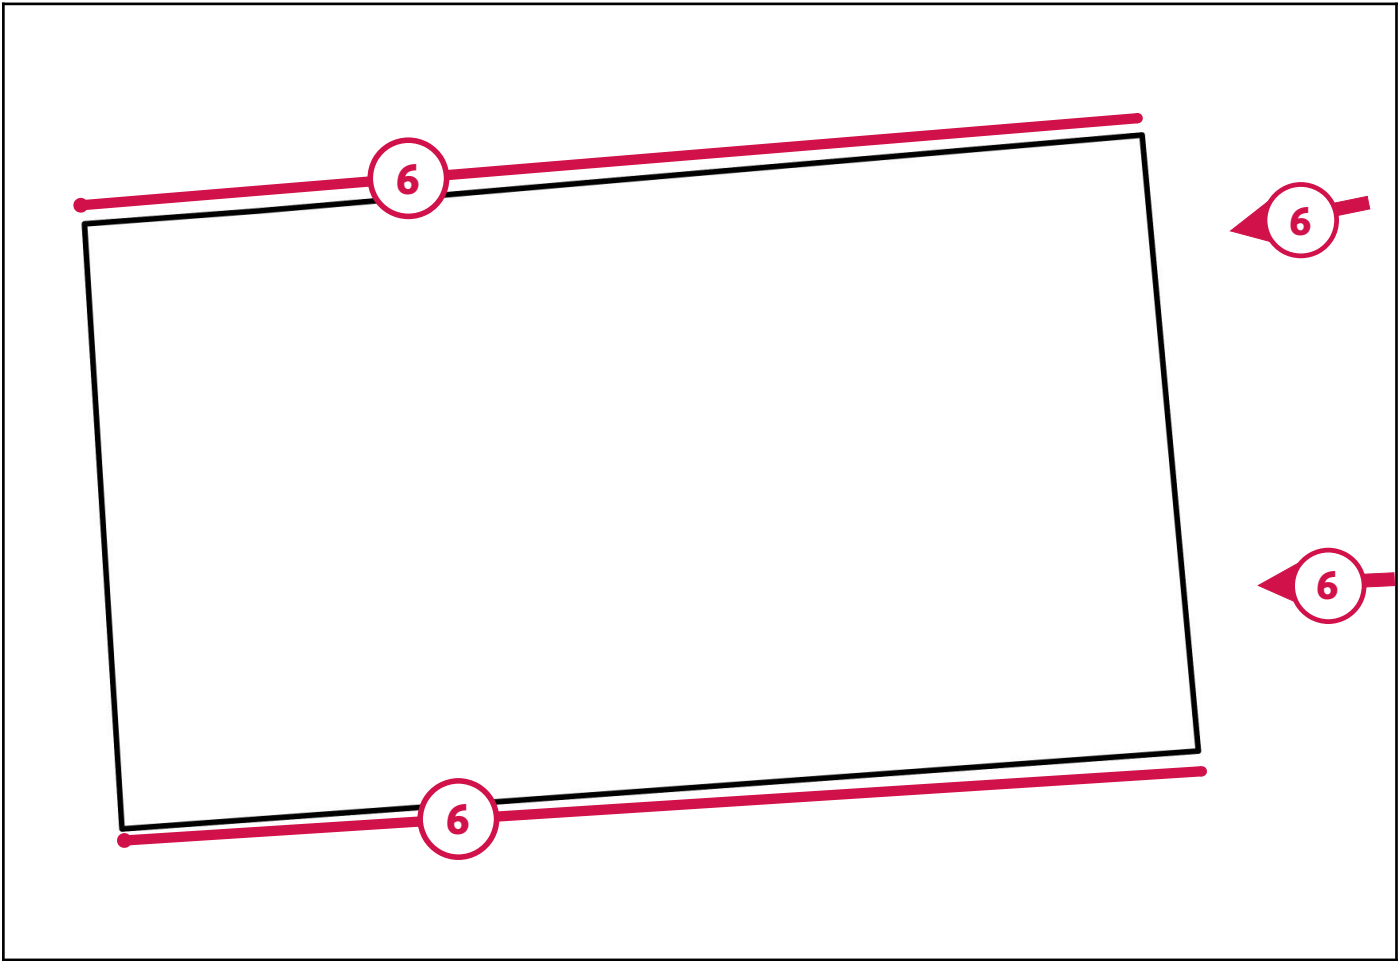
Plan 3.3: Garage rechts plan

Beschrijving	Type	Actie
6. Contaminatie/sediment - In regentonnen/dakgoten - Via golfplaten	Asbestmateriaal	Dringend verwijderen

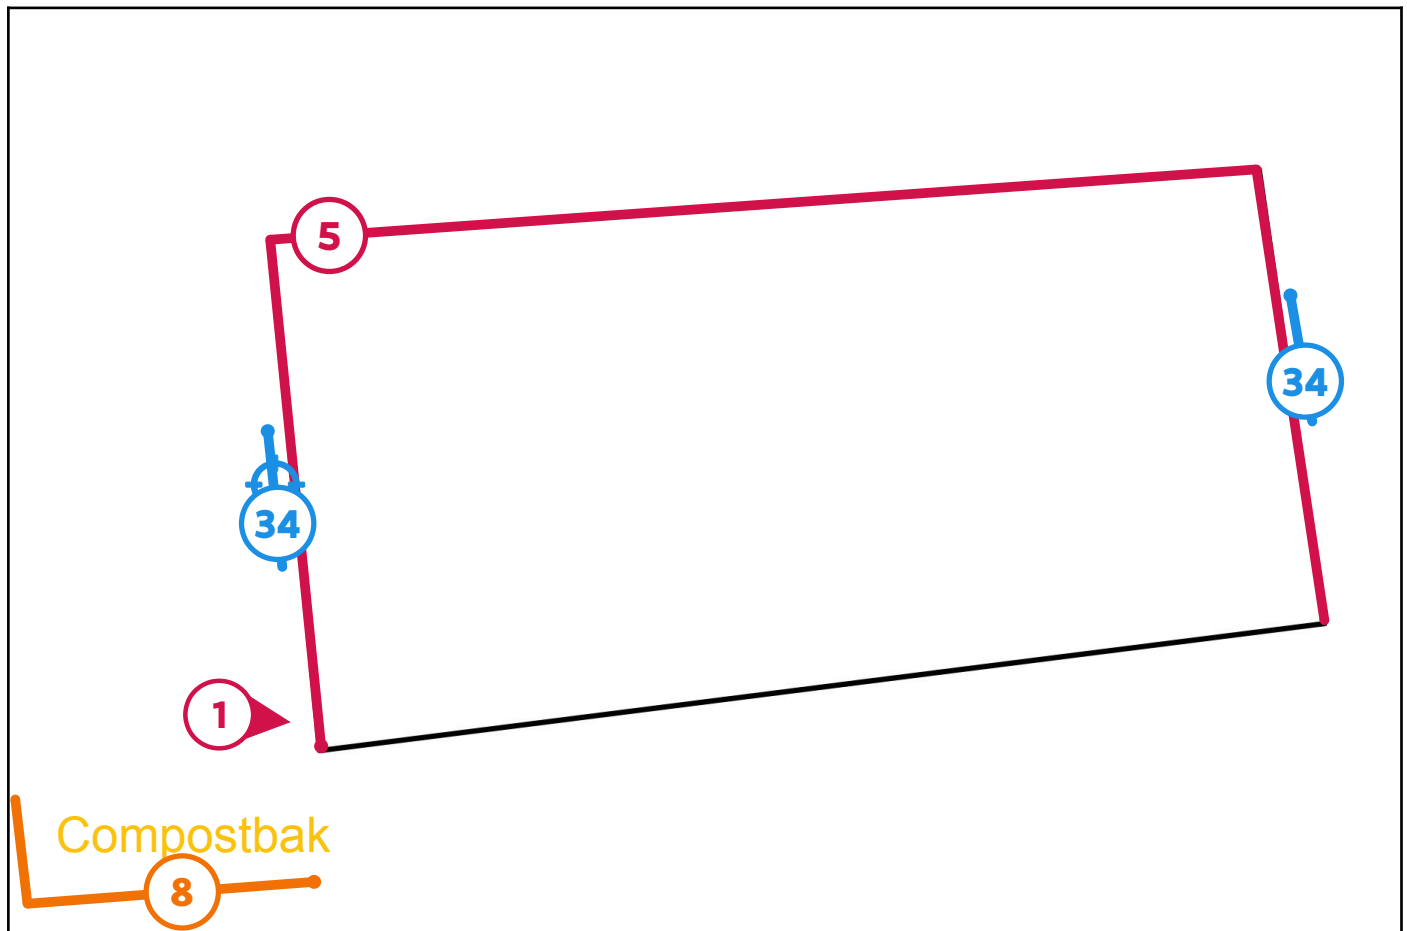
Plan 4.1: Bergkot 1 tuin plan

Beschrijving	Type	Actie
1. Afval - Stukken rookgaskanaal - Naast bergkot 1 in tuin	Asbestmateriaal	Dringend verwijderen
5. Asbestplaten - Wanden bergkot 1 in tuin - Gedeeltelijk	Asbestmateriaal	Dringend verwijderen
8. Afboording - Compostbak - Golfplaten	Asbestmateriaal	Verwijderen
34. Kit - Schrijnwerk/glas van ramen en deuren - Bijgebouwen	Geen asbest	-
34.1 Code: 106570 - 1	Mengmonster	-

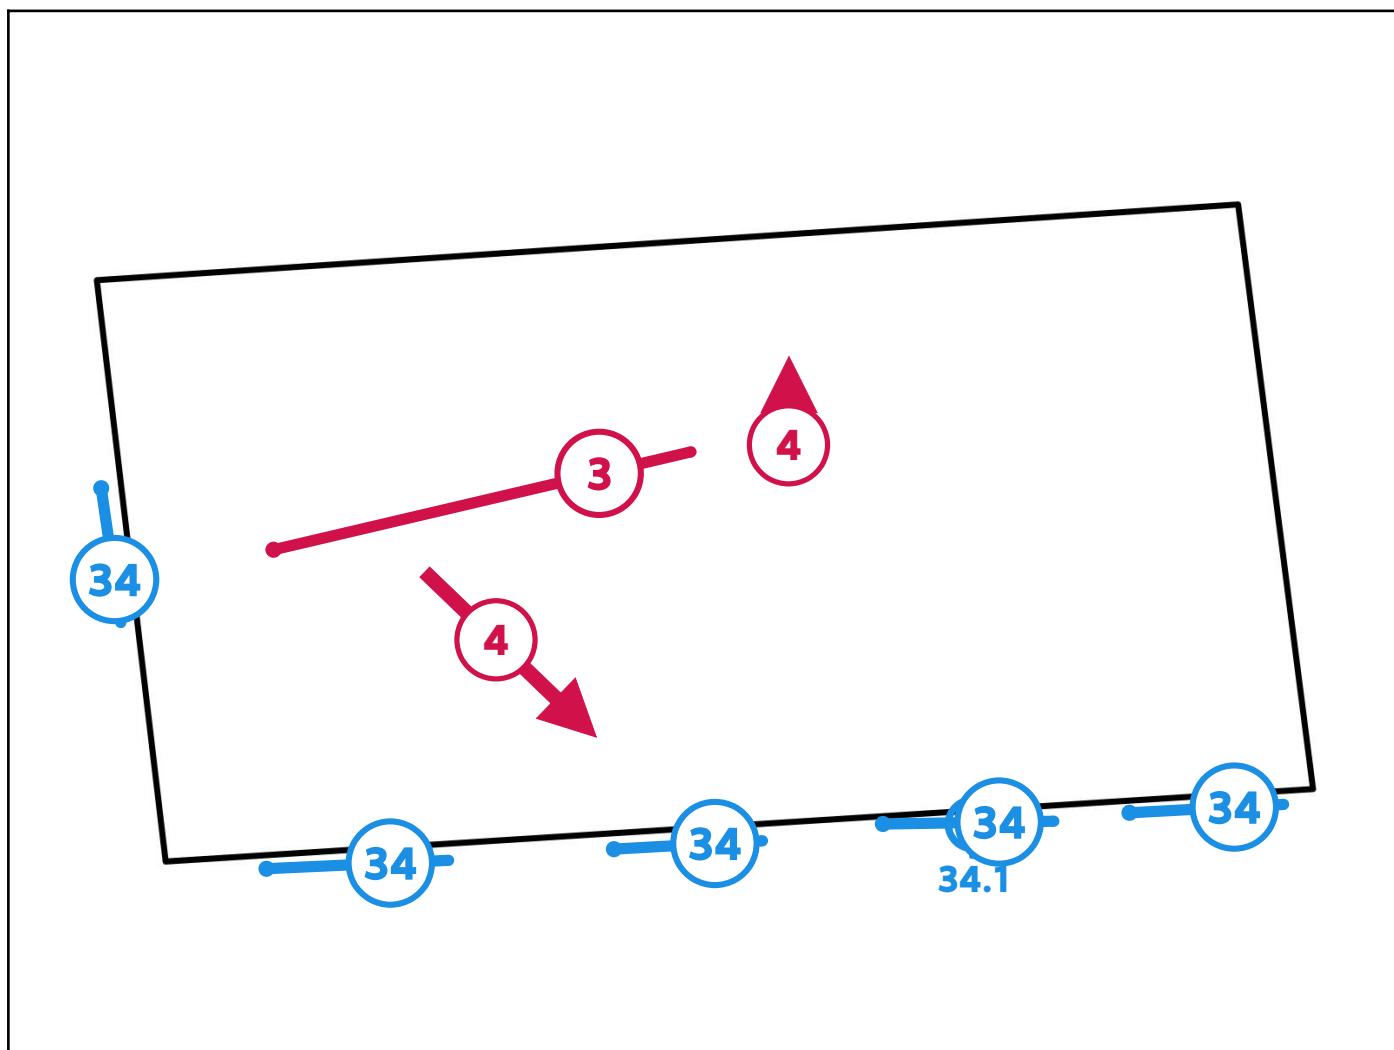
Plan 5.2: Bergkot 2 tuin plan

Beschrijving	Type	Actie
3. Rookgaskanaal - Losliggend op vloer in bergkot 2 in tuin	Asbestmateriaal	Dringend verwijderen
4. Afval - Rode asbestplaten los + in deur los op grond verwerkt	Asbestmateriaal	Dringend verwijderen
34. Kit - Schrijnwerk/glas van ramen en deuren - Bijgebouwen	Geen asbest	-
34.1 Code: 106570 - 1	Mengmonster	-

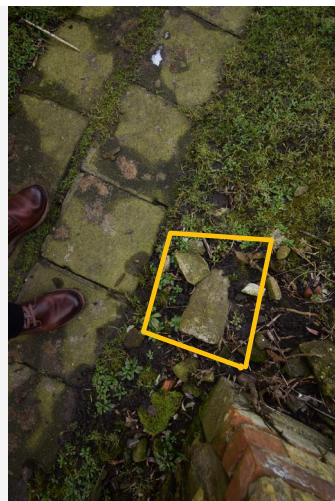
Beschrijving	Afval - Stukken rookgaskanaal - Naast bergkot 1 in tuin
Type afvalstof	Betreft resten (contaminatie) van verwerking of beschadiging
Type resten (contaminatie)	<ul style="list-style-type: none">• Stukken, fragmenten (los, opliggend)
Besmette materialen	<ul style="list-style-type: none">• Bodem
Bron van de resten	Bron van de resten is niet meer aanwezig
Omgeving	Buiten
Primaire drager	Bodem
Gebondenheid resten	Hecht
Hoeveelheid (gewicht - aantal)	<ul style="list-style-type: none">• 2,50 kg - 1 stuk
Totaal gewicht	2,50 kg
Eenvoudig bereikbaar	Ja
Identificatiemethode	Vaststelling zonder monstername

U moet de toepassing tijdens en voor de verwijdering bevochtigen en/of fixeren. Dek de vloer en niet-verplaatsbare meubels aan de binnenzijde af met een folie. Vraag (niet-beschermde) derden niet in de buurt te komen.

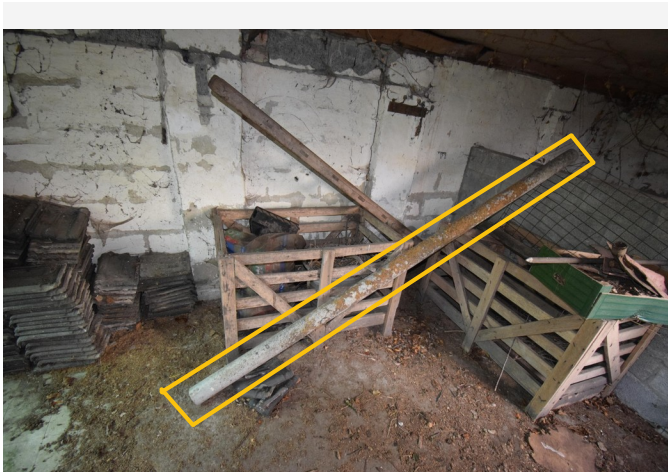
Fiche 3: Rookgaskanaal - Losliggend op vloer in bergkot 2 in tuin

Asbestmateriaal - afvalstof

U moet de toepassing tijdens en voor de verwijdering bevochtigen en/of fixeren. Dek de vloer en niet-verplaatsbare meubels af met een folie. Sluit steeds alle ramen en deuren, schakel ventilatiesystemen even uit, en vraag (niet-beschermde) derden de woning te verlaten.

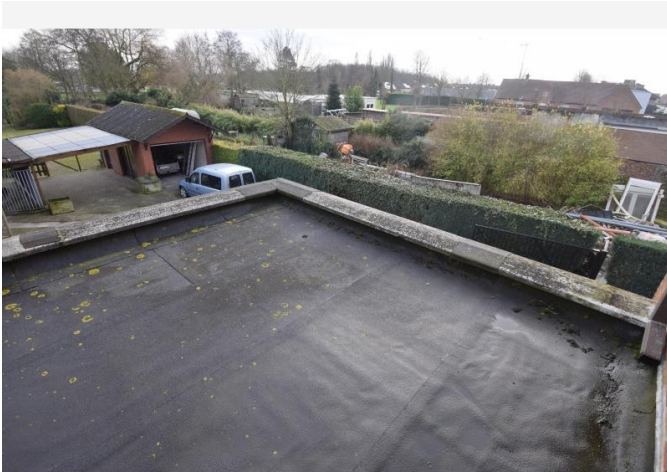
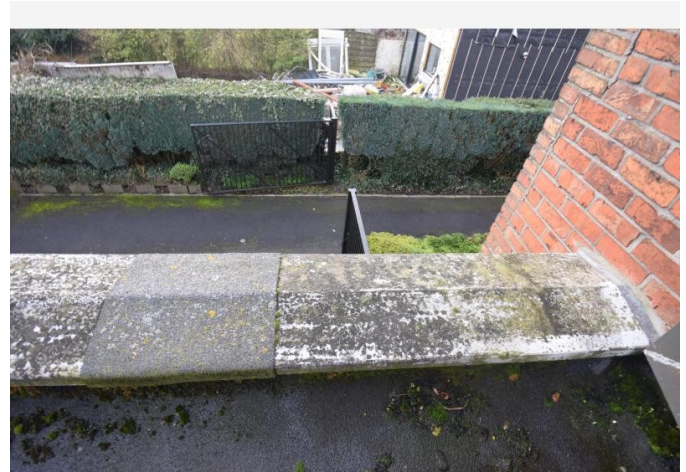
Fiche 9: Dekstenen in asbestcement - Extérieur - Rondom plat dak achteraan

komen dan schadelijke asbestvezels vrij die ingeademd kunnen worden.

U moet de toepassing tijdens en voor de verwijdering bevochtigen en/of fixeren. Dek de vloer en niet-verplaatsbare meubels aan de binnenzijde af met een folie. Vraag (niet-beschermde) derden niet in de buurt te komen.

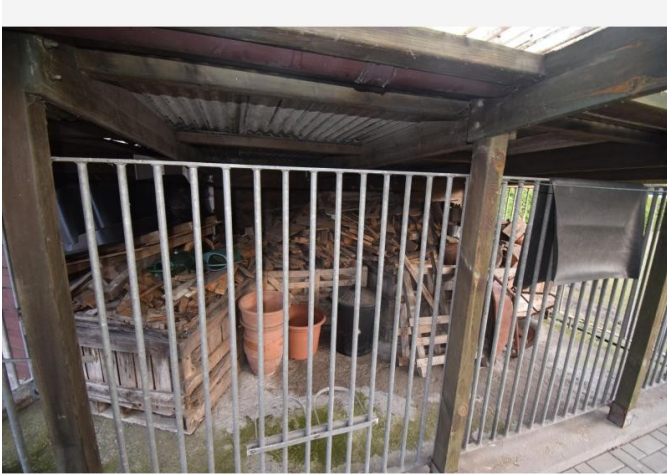
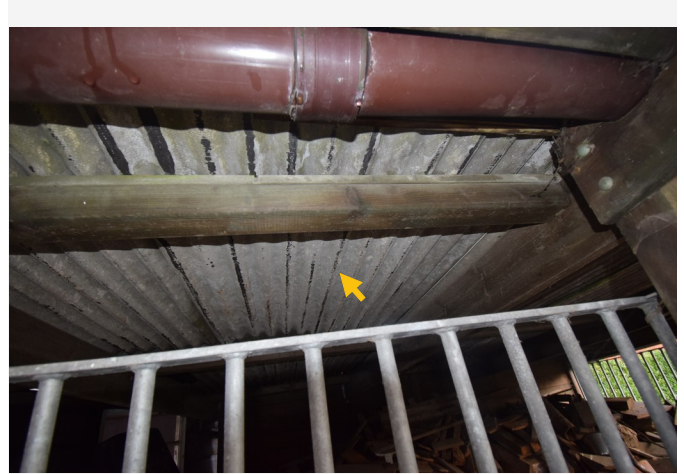
Beschrijving	Golfplaten - Dak garage rechts
Omgeving	Buiten
Primaire drager	Schuin dak
Asbestmateriaal	Dak- en gevelbekleding - Golfplaat
Bindmiddel van asbestmateriaal	Cement
Gebondenheid op basis van bindmiddel	Hecht
Hoeveelheid (oppervlakte - aantal)	<ul style="list-style-type: none">• 20,00 m² - 1 stuk
Totale oppervlakte	20,00 m ²
Eenvoudig bereikbaar	Ja
Bevestigingswijze	<ul style="list-style-type: none">• Geklemd• Geschroefd
Identificatiemethode	Vaststelling zonder monstername
Destructieve handeling voor identificatie	Nee

Een beschadigde asbesttoepassing of asbest in slechte staat kan makkelijk verder breken of vergruizen. Er komen dan schadelijke asbestvezels vrij die ingeademd kunnen worden.

U moet de toepassing tijdens en voor de verwijdering bevochtigen en/of fixeren. Dek de vloer en niet-verplaatsbare meubels aan de binnenzijde af met een folie. Vraag (niet-beschermde) derden niet in de buurt te komen.

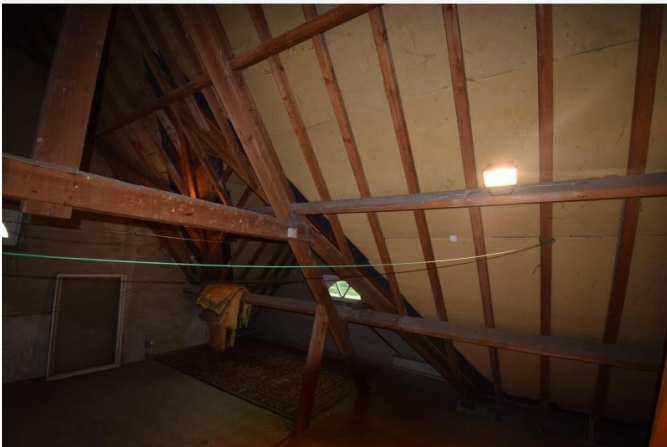
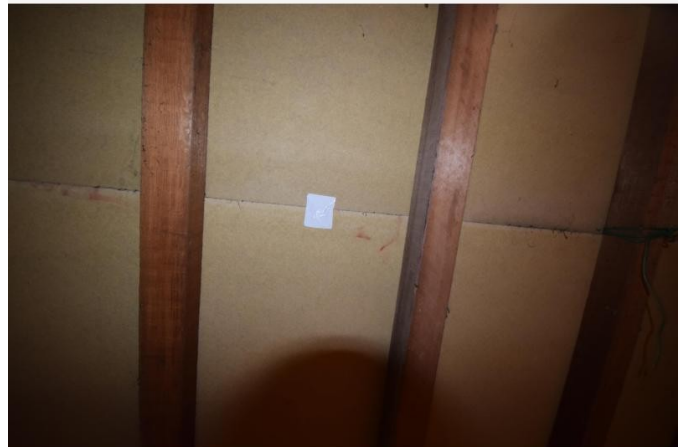
Fiche 14: Onderdakplaten - Dak (Geen afwerking aan binnenzijde)

Een beschadigde asbesttoepassing of asbest in slechte staat kan makkelijk verder breken of vergruizen. Er komen dan schadelijke asbestvezels vrij die ingeademd kunnen worden.

U moet de toepassing tijdens en voor de verwijdering bevochtigen en/of fixeren. Dek de vloer en niet-verplaatsbare meubels aan de binnenzijde af met een folie. Vraag (niet-beschermde) derden niet in de buurt te komen.

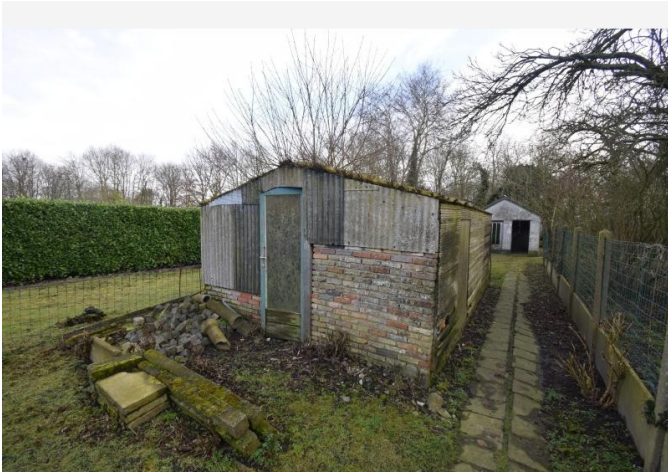
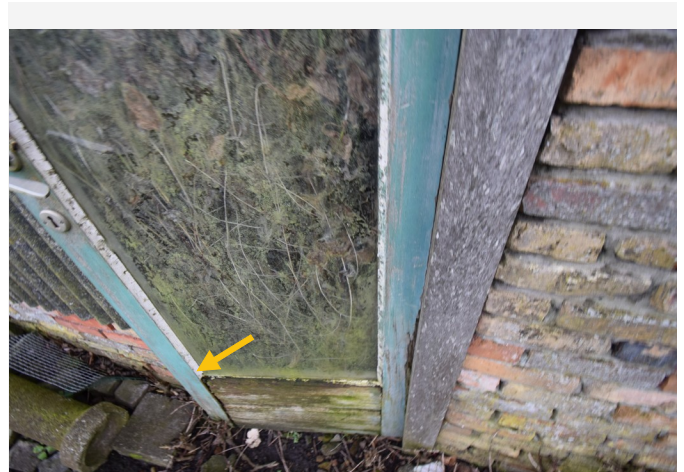
Fiche 34: Kit - Schrijnwerk/glas van ramen en deuren - Bijgebouwen

Geen asbest

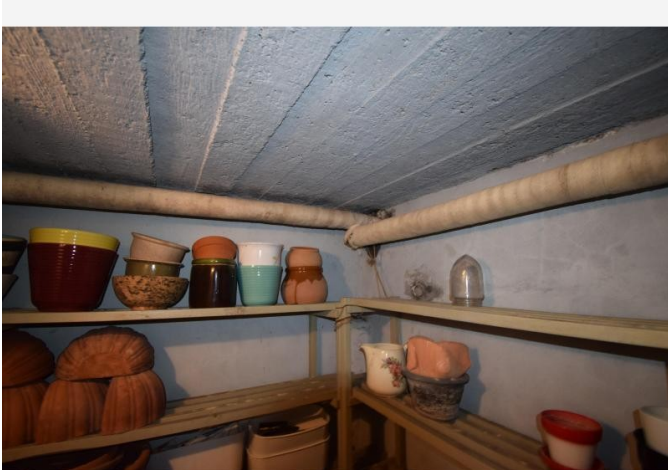
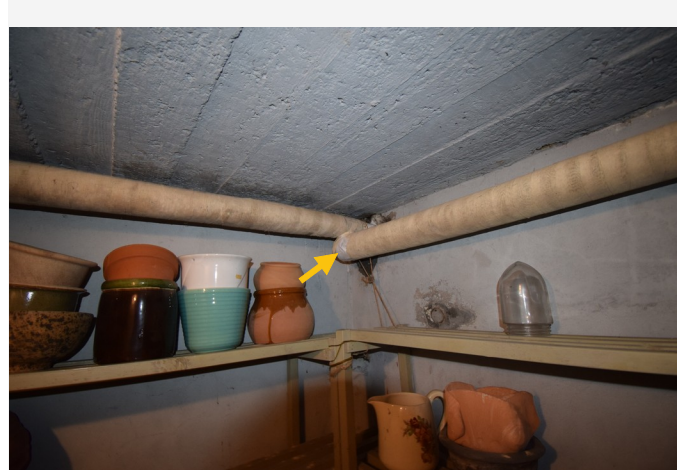
Fiche 37: Leidingisolatie (Bochten) - Kelder - Windel/roofing/karton

Geen asbest

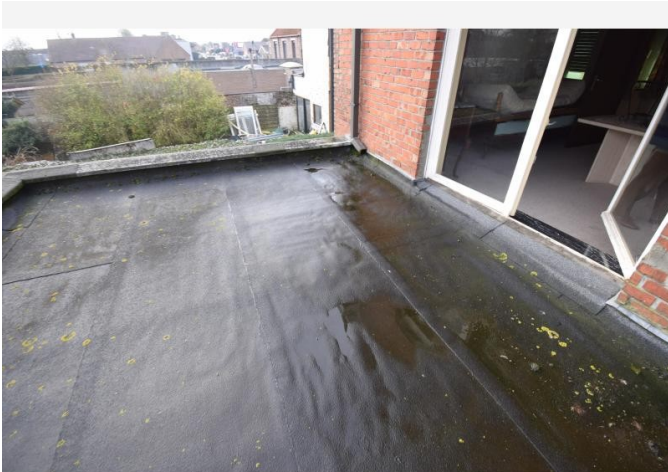
Fiche 39: Roofing/bitumen - Plat dak (Toplaag) - Vooraan en achteraan

Geen asbest

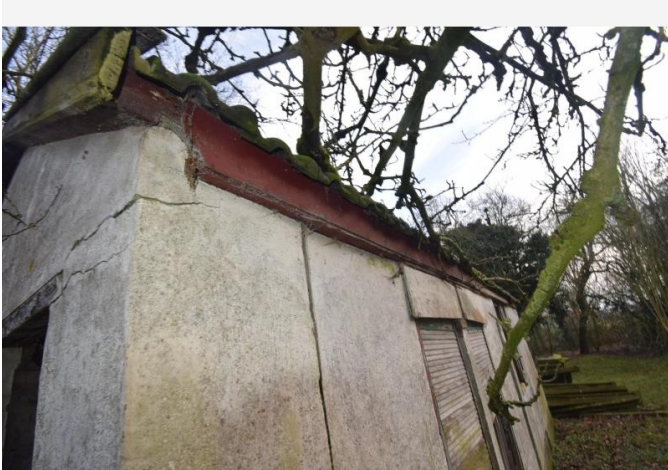
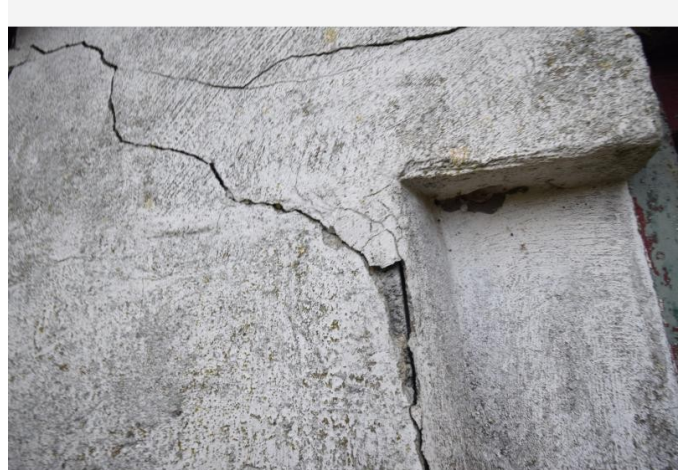
Fiche 40: Witte cementering - Binnen/buitenwanden van bergkot 2 in tuin

Geen asbest
