Asbestinventarisat attest

Heihoekweg 2, 3191 Boortmeerbeek

Attestnummer : 20250428-000397.000

Zone 1: Woning

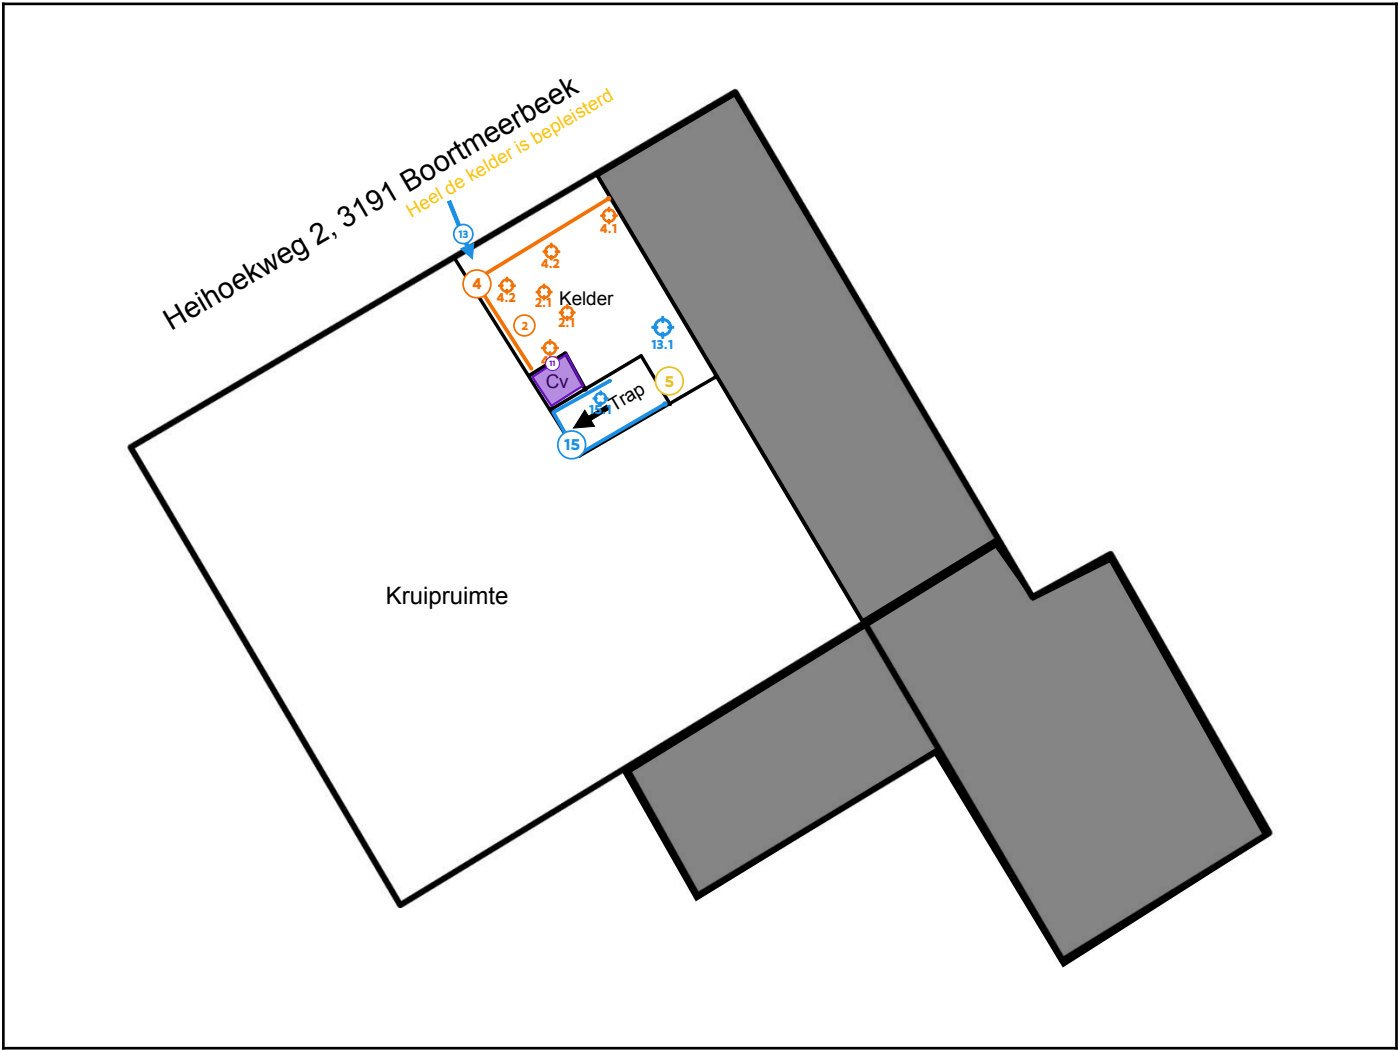
Plan 1.1: -1

Beschrijving	Type	Actie
2. Isolatie expansievat	Asbestmateriaal	Verwijderen
2.1 Code: 6	Mengmonster	-
4. Leidingisolatie kelder	Asbestmateriaal	Verwijderen
4.1 Code: 7	Mengmonster	-
4.2 Code: 8	Mengmonster	-
5. Bakelieten kastjes en stopcontacten/schakelaars/deurklink	Asbestmateriaal	Zorgvuldig beheren

11. Cv-ketel Bulex	Advies	-
13. Pleisterwerk plafonds	Geen asbest	-
13.1 Code: 1	Mengmonster	-
15. Pleisterwerk wanden	Geen asbest	-
15.1 Code: 2	Mengmonster	-

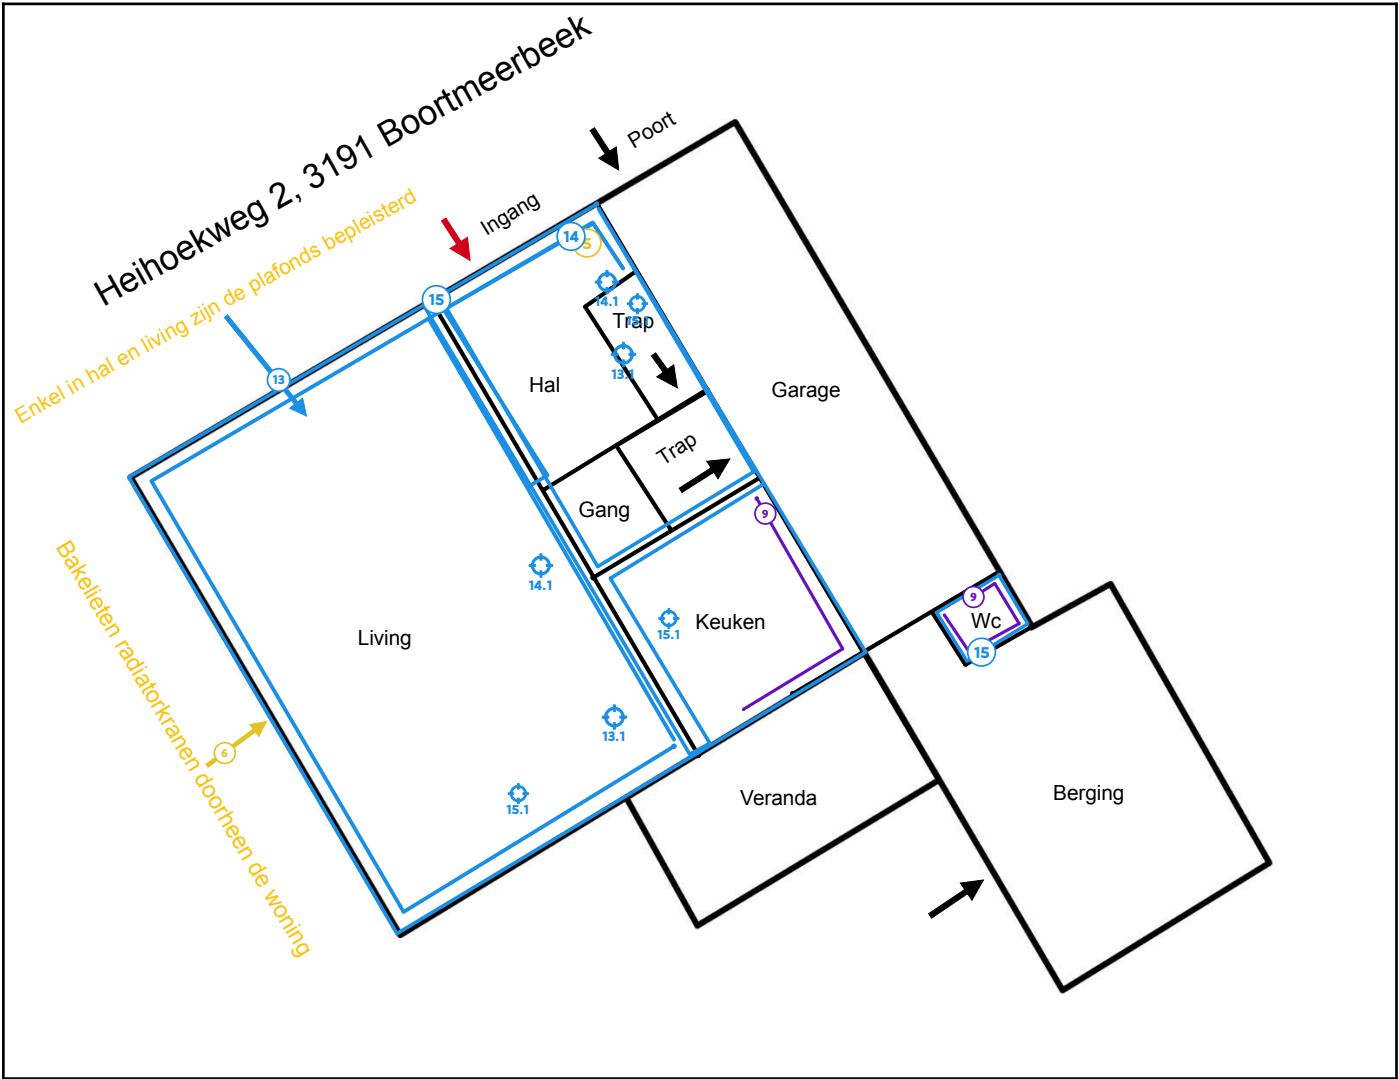
Plan 1.2: +0

Beschrijving	Type	Actie
5. Bakelieten kastjes en stopcontacten/schakelaars/deurklink	Asbestmateriaal	Zorgvuldig beheren
6. Bakelieten radiatorkranen	Asbestmateriaal	Zorgvuldig beheren
9. Faience tegellijm	Advies	-
13. Pleisterwerk plafonds	Geen asbest	-
13.1 Code: 1	Mengmonster	-
14. Sierlijsten hal/living	Geen asbest	-

14.1 Code: 3	Mengmonster	-
15. Pleisterwerk wanden	Geen asbest	-
15.1 Code: 2	Mengmonster	-

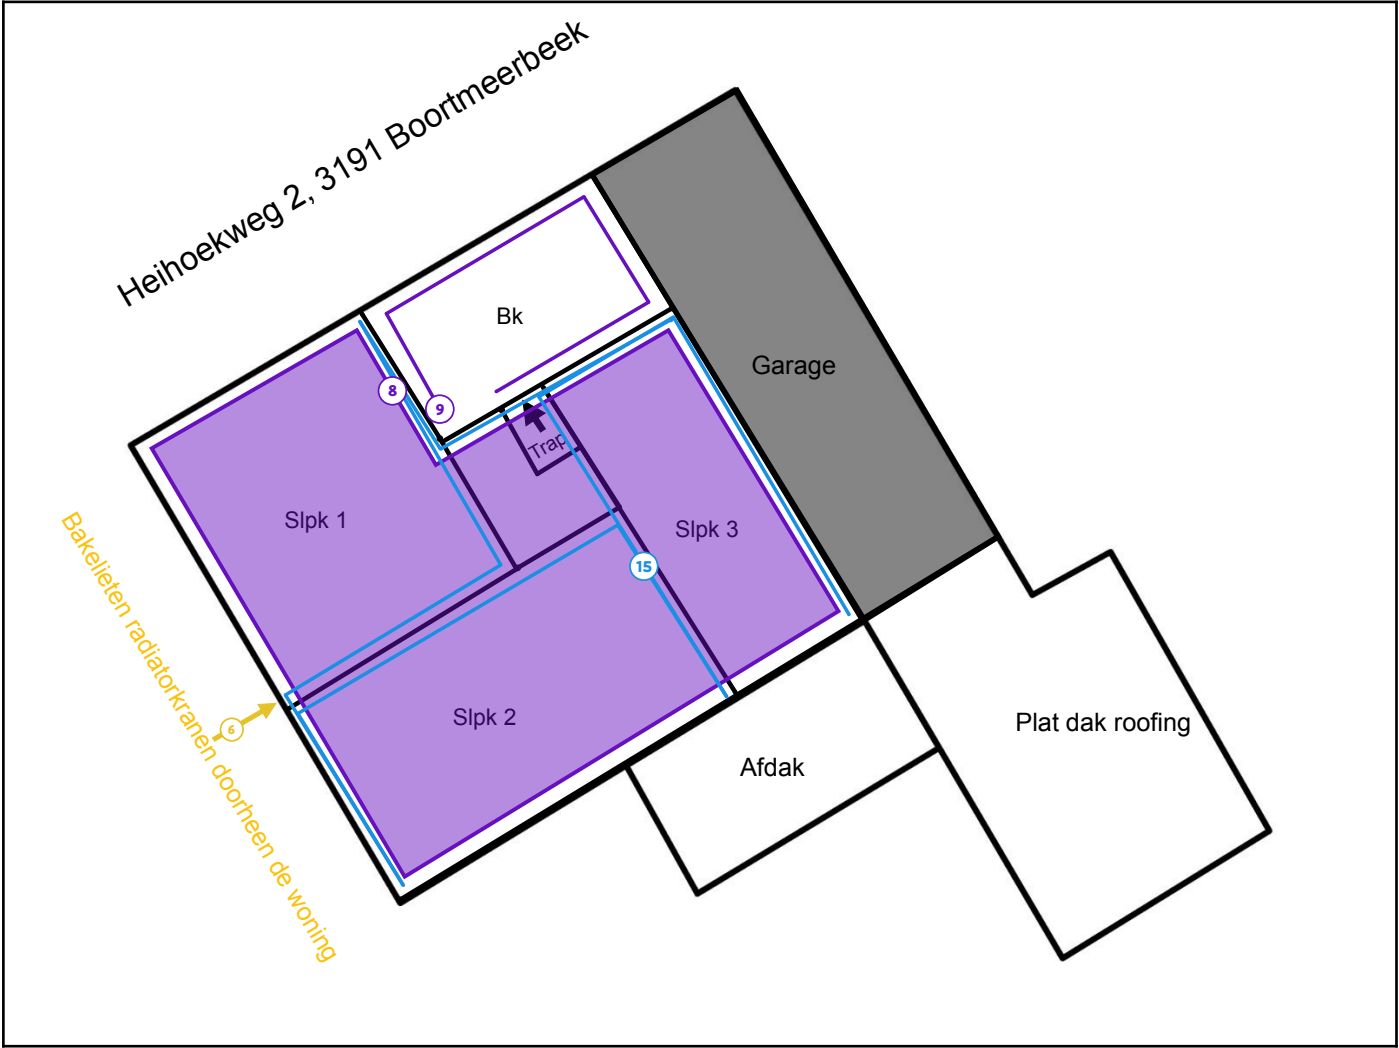
Plan 1.3: +1

Beschrijving	Type	Actie
6. Bakelieten radiatorcransen	Asbestmateriaal	Zorgvuldig beheren
8. Vinyl vloerzeilen	Advies	-
9. Faience tegellijm	Advies	-
15. Pleisterwerk wanden	Geen asbest	-

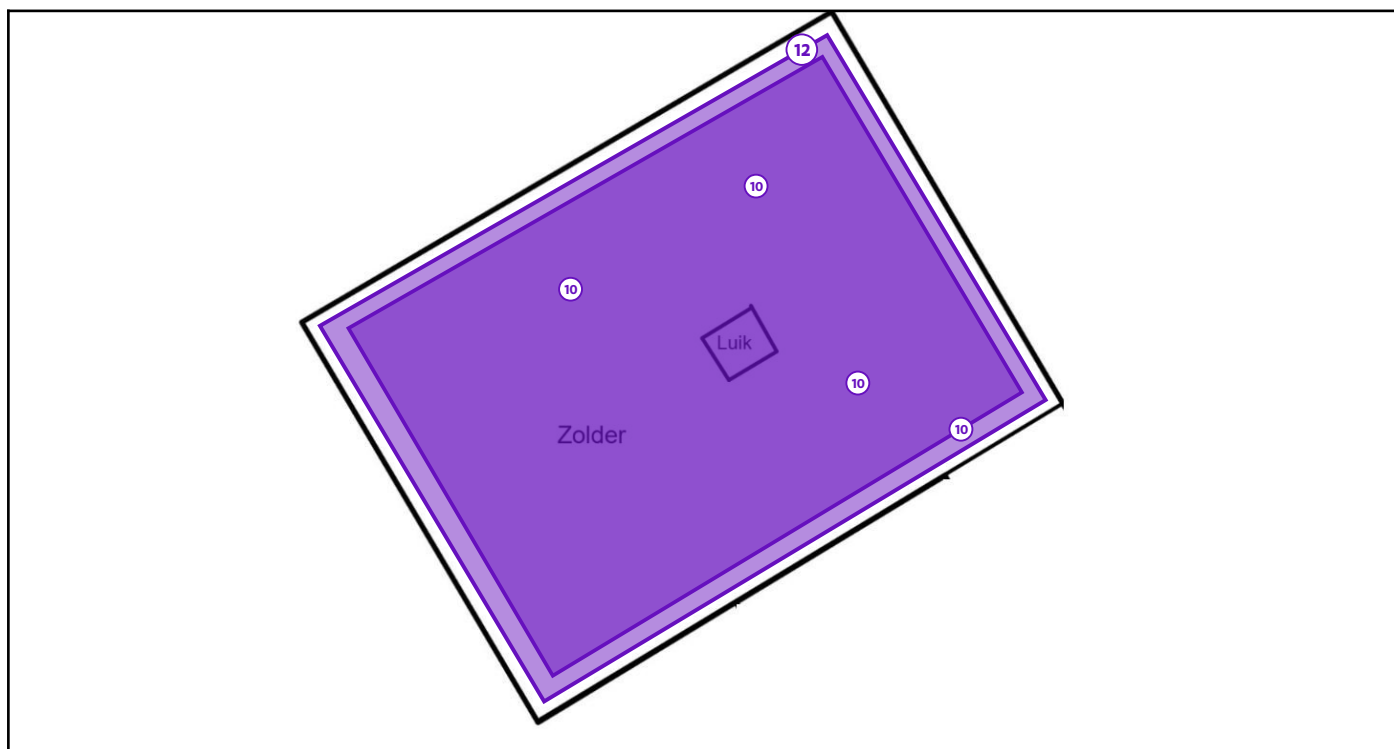
Plan 1.4: +2

Beschrijving	Type	Actie
10. Onderdak woning	Advies	-
12. Zolder bevat geen asbestverdachte materialen	Advies	-

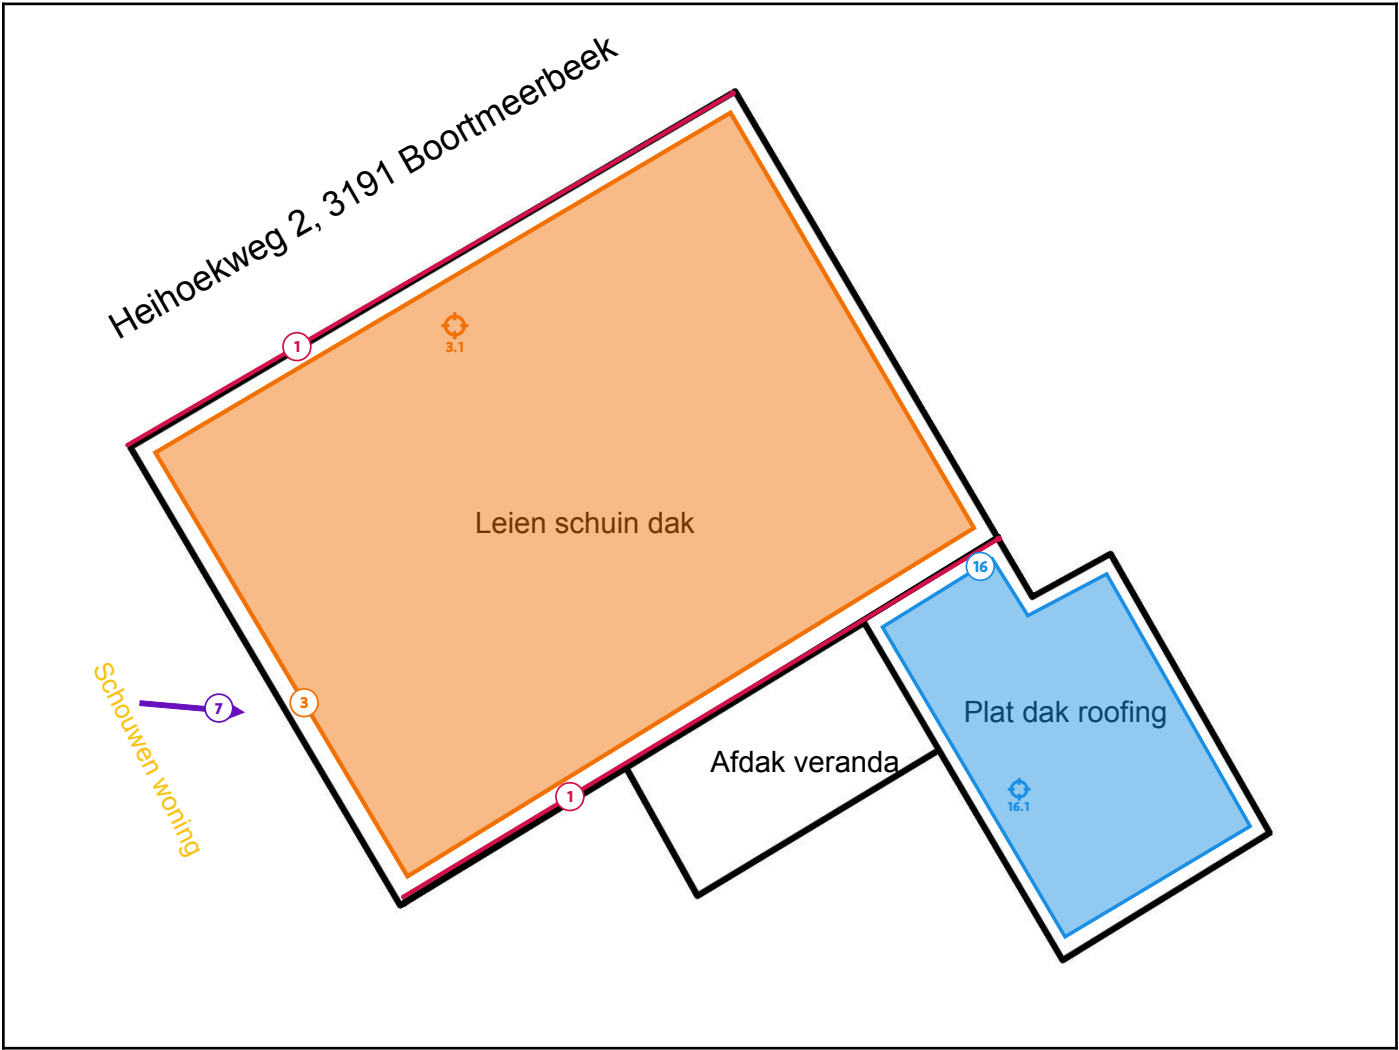
Plan 1.5: Dakenplan woning

Beschrijving	Type	Actie
1. Slib in dakgoten	Asbestmateriaal	Dringend verwijderen
3. Leien dak woning	Asbestmateriaal	Verwijderen
3.1 Code: 4	Puntmonster	-
7. Schouwen woning	Beperking	-
16. Roofing plat dak	Geen asbest	-
16.1 Code: 5	Puntmonster	-

- Eenvoudige handelingen: mag via doe-het-zelf of door werknemer(s) met opleidingsattest eenvoudige handelingen
Het slib kan voorzichtig uitgeschept worden, extra te bevochtigen om stof te voorkomen + dragen van de nodige beschermingsmiddelen (mondmasker ffp3, handschoenen, tyvec). Verpakken in plastic folie en afvoeren naar het containerpark. De dakgoot grondig reinigen met water of indien beschadigd ook verwijderen.

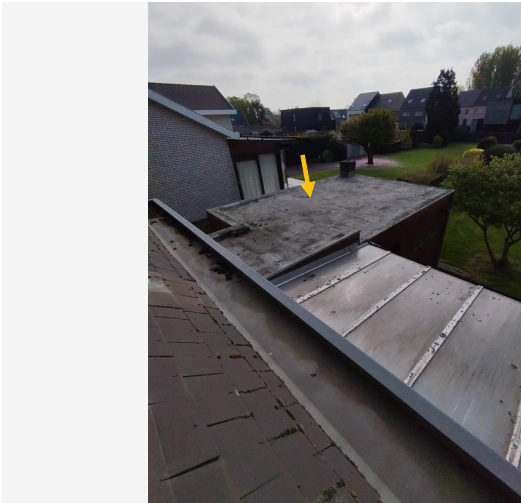
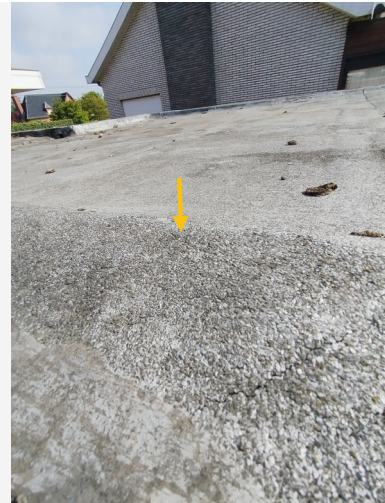
Fiche 16: Roofing plat dak

Geen asbest
