Asbestinventarisatetest

Smisstraat 6, 2340 Beerse

Attestnummer : 20230228-000529.000

Niet-asbestveilig

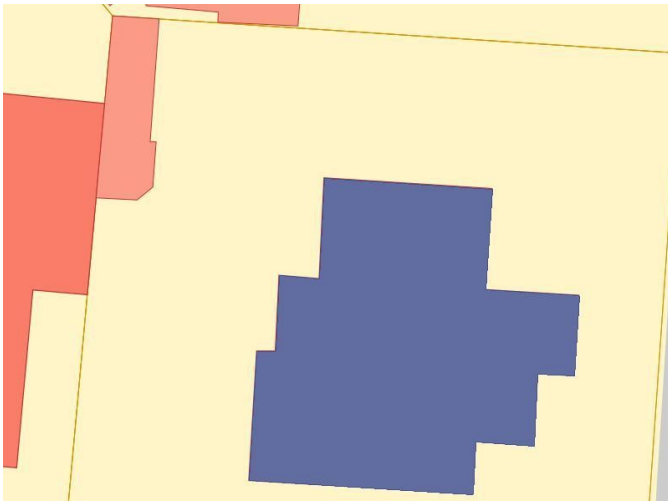
Zone 1: Hoofdgebouw

Tijdens de inspectie vastgesteld:

2 **Asbestmaterialen**

1 **Geen asbest**

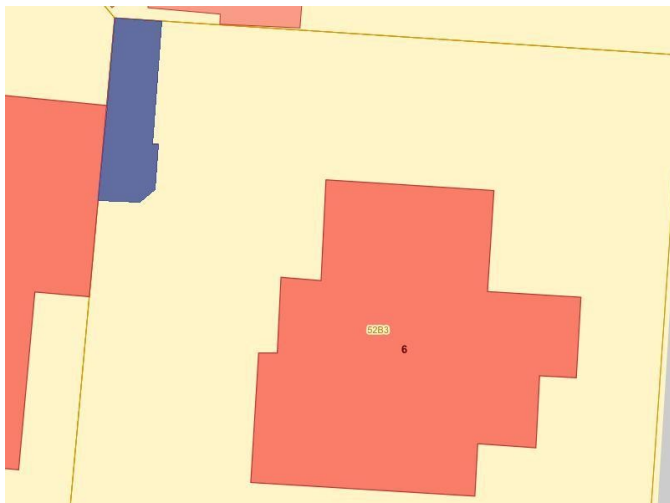
Zone 2: Bijgebouw

Tijdens de inspectie vastgesteld:

- 0 Asbestmaterialen
- 0 Beperkingen
- 0 Uitsluitingen
- 0 Roerende goederen
- 0 Puin, steenslag, (water)bodem
- 1 Adviezen**
- 0 Geen asbest
