Asbestinventarisatattest

Papestraat 29, 3140 Keerbergen

Attestnummer : 20250428-000414.000

Uitgegeven op : 28.04.2025

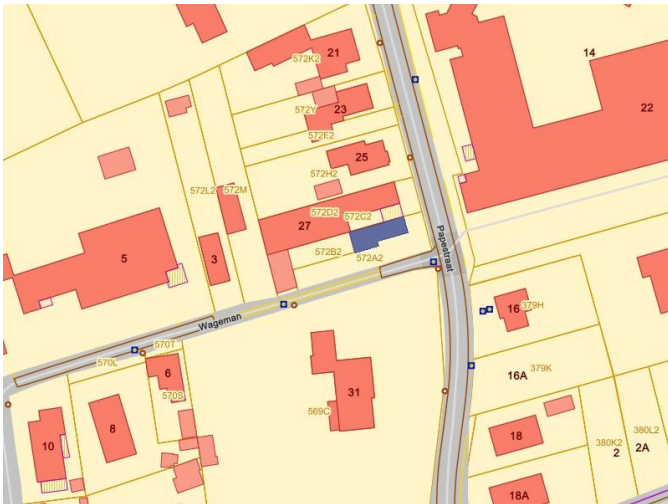
Zone 1: Hoofdgebouw

2 Asbestmaterialen

Beschrijving	Type	Actie
1. Leien	Asbestmateriaal	Verwijderen
2. Gevelleien	Asbestmateriaal	Verwijderen
6. Pleisterwerk	Advies	-

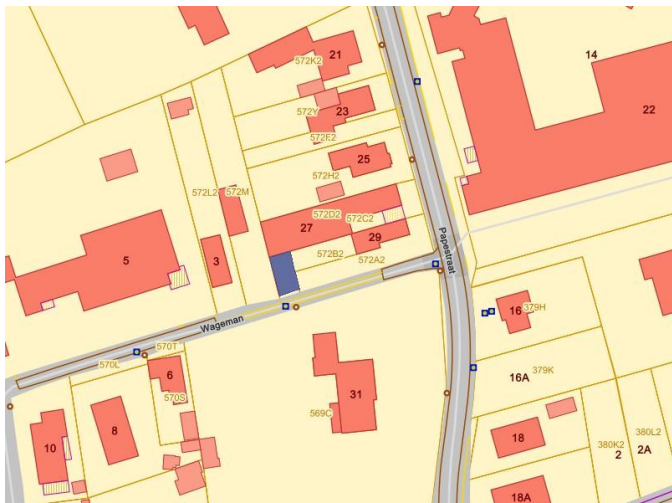
Zone 2: Bijgebouw

3 Asbestmaterialen
