Asbestinventarisatetest

Frans Demolstraat 18, 1600 Sint-Pieters-Leeuw

Attestnummer : **20250101-000045.000**

Zone 1: Hoofdgebouw

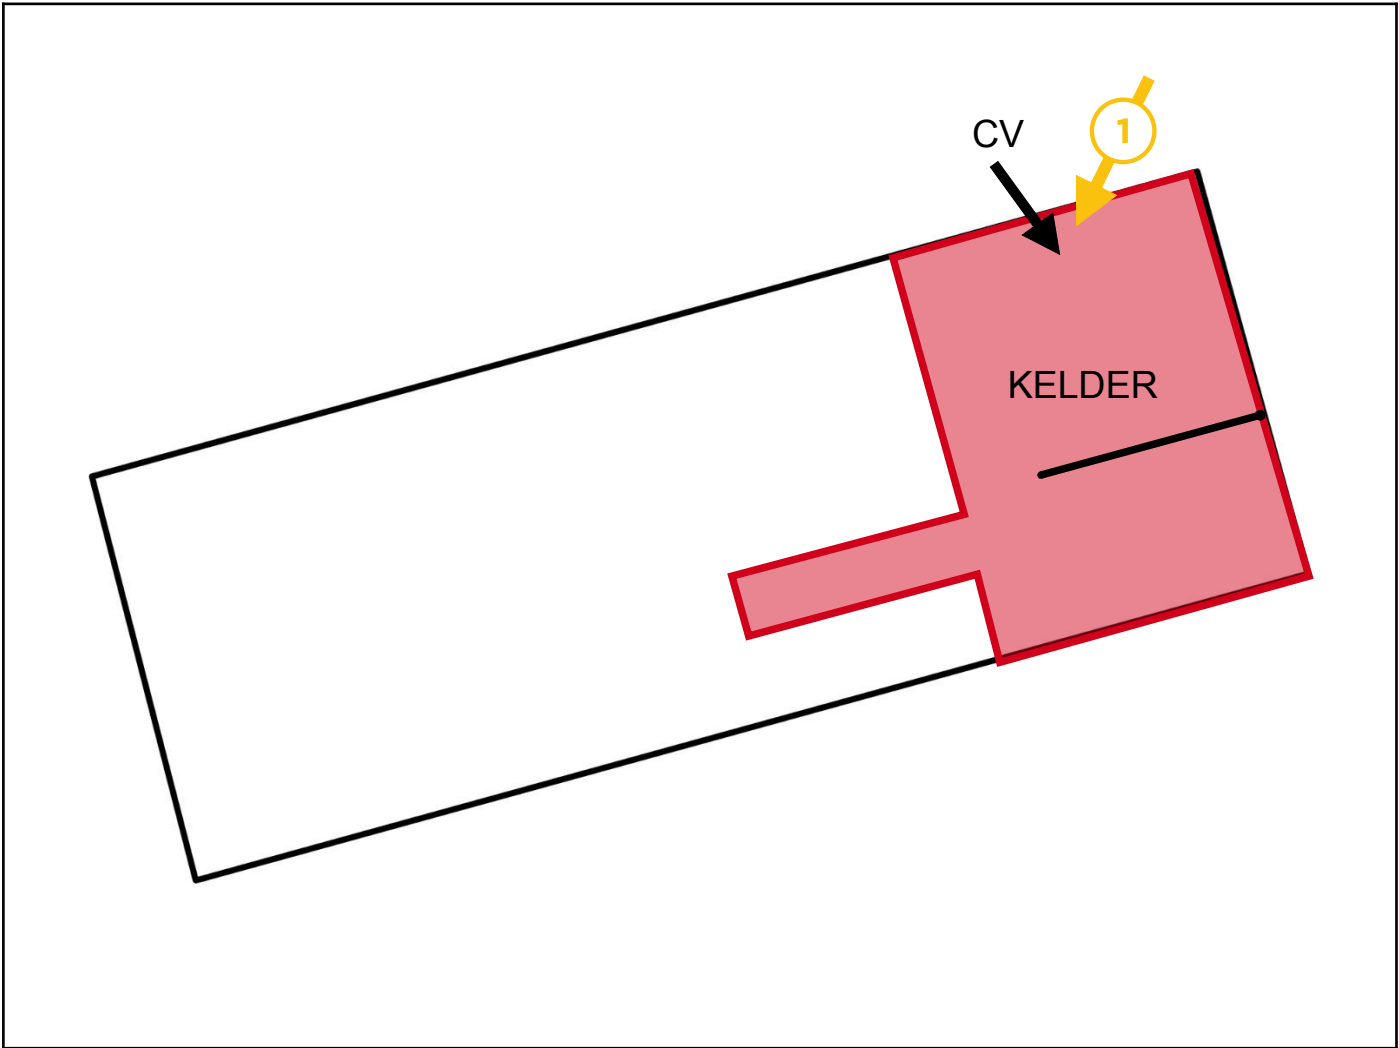
Plan 1.2: Hoofdgebouw plan kelder

Beschrijving	Type	Actie
1. CV ketel	Uitsluiting	-

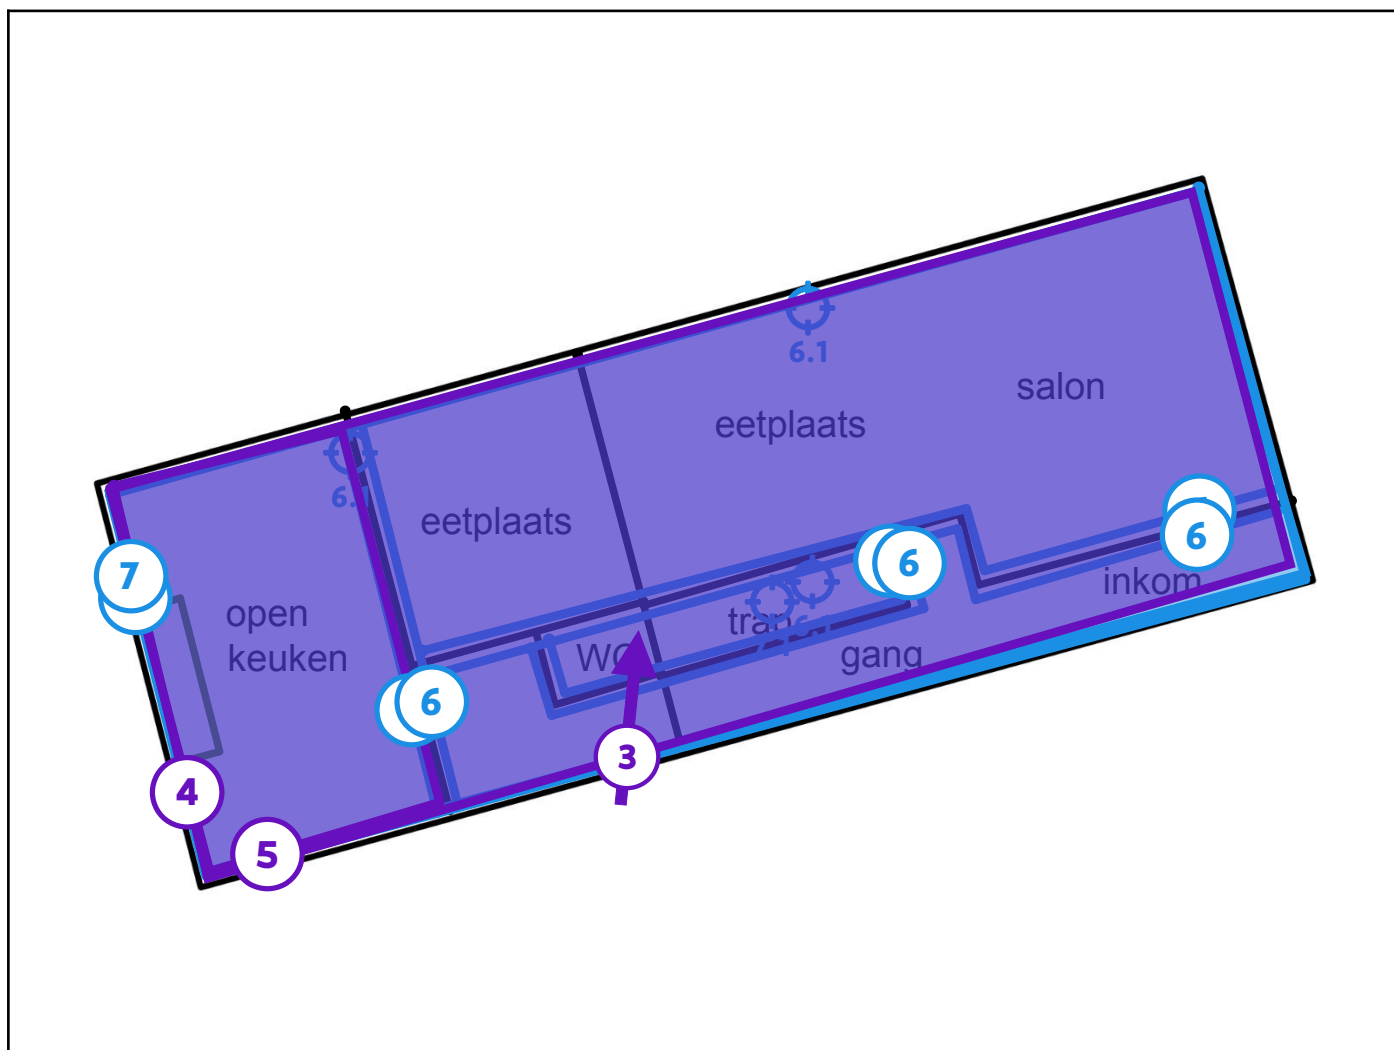
Plan 1.3: Hoofdgebouw plan gelijkvloers

Beschrijving	Type	Actie
3. verluchtungsbuizen	Advies	-
4. vloertegels	Advies	-
5. wandtegels keuken en badkamer	Advies	-
6. pleisterwerk binnenwanden	Geen asbest	-
6.1 Code: 8566955	Mengmonster	-
7. pleisterwerk plafonds	Geen asbest	-
7.1 Code: 8566956	Mengmonster	-

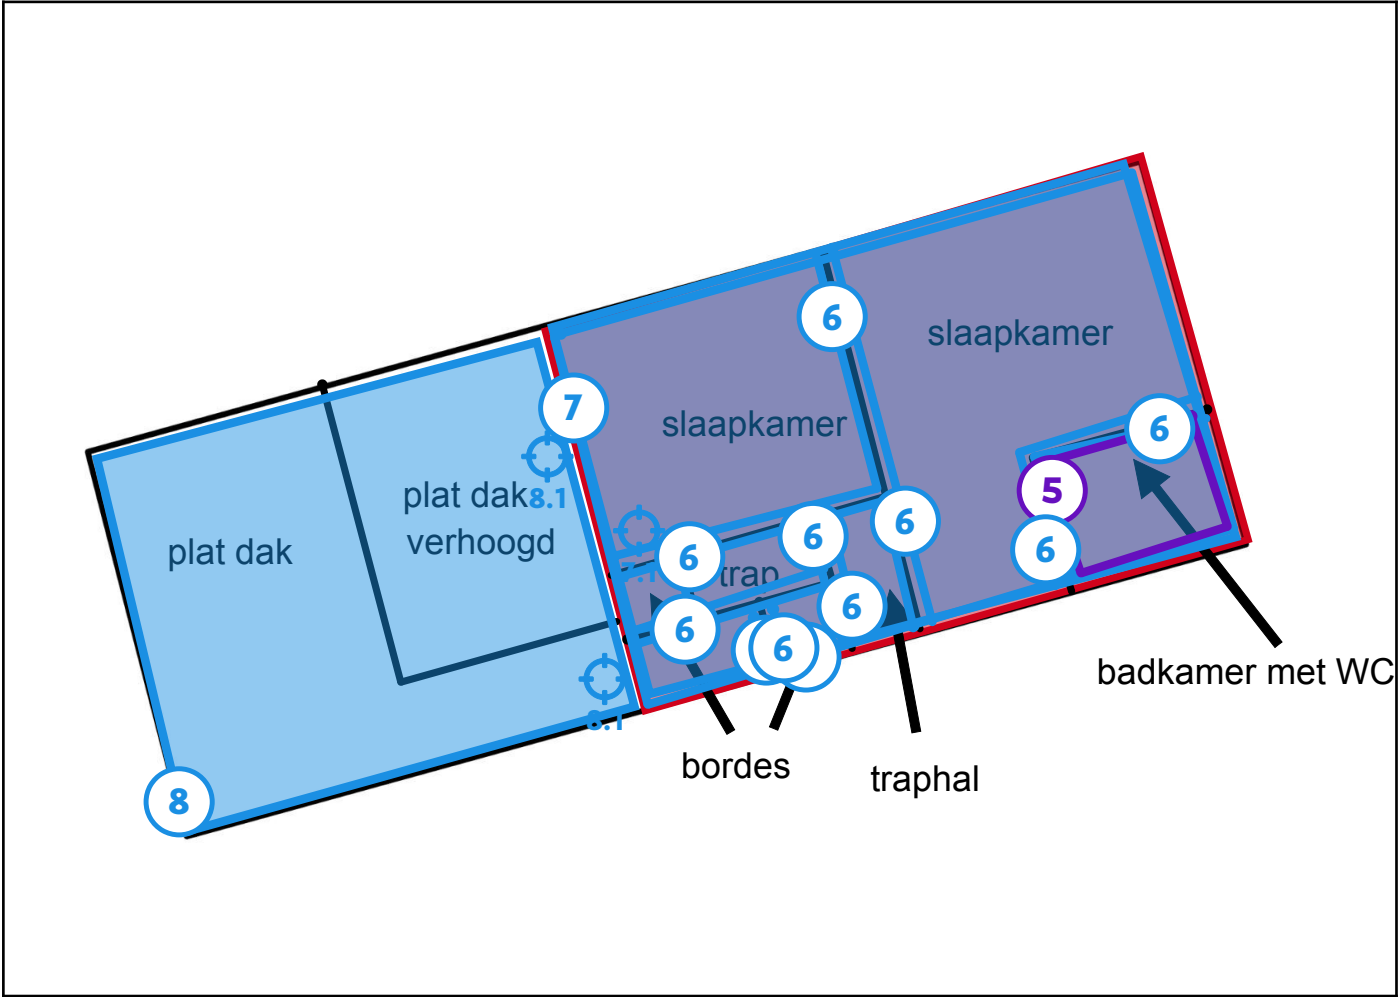
Plan 1.4: Hoofdgebouw plan eerste verdieping

Beschrijving	Type	Actie
5. wandtegels keuken en badkamer	Advies	-
6. pleisterwerk binnenwanden	Geen asbest	-
7. pleisterwerk plafonds	Geen asbest	-
7.1 Code: 8566956	Mengmonster	-
8. roofing plat dak	Geen asbest	-
8.1 Code: 8566957	Puntmonster	-

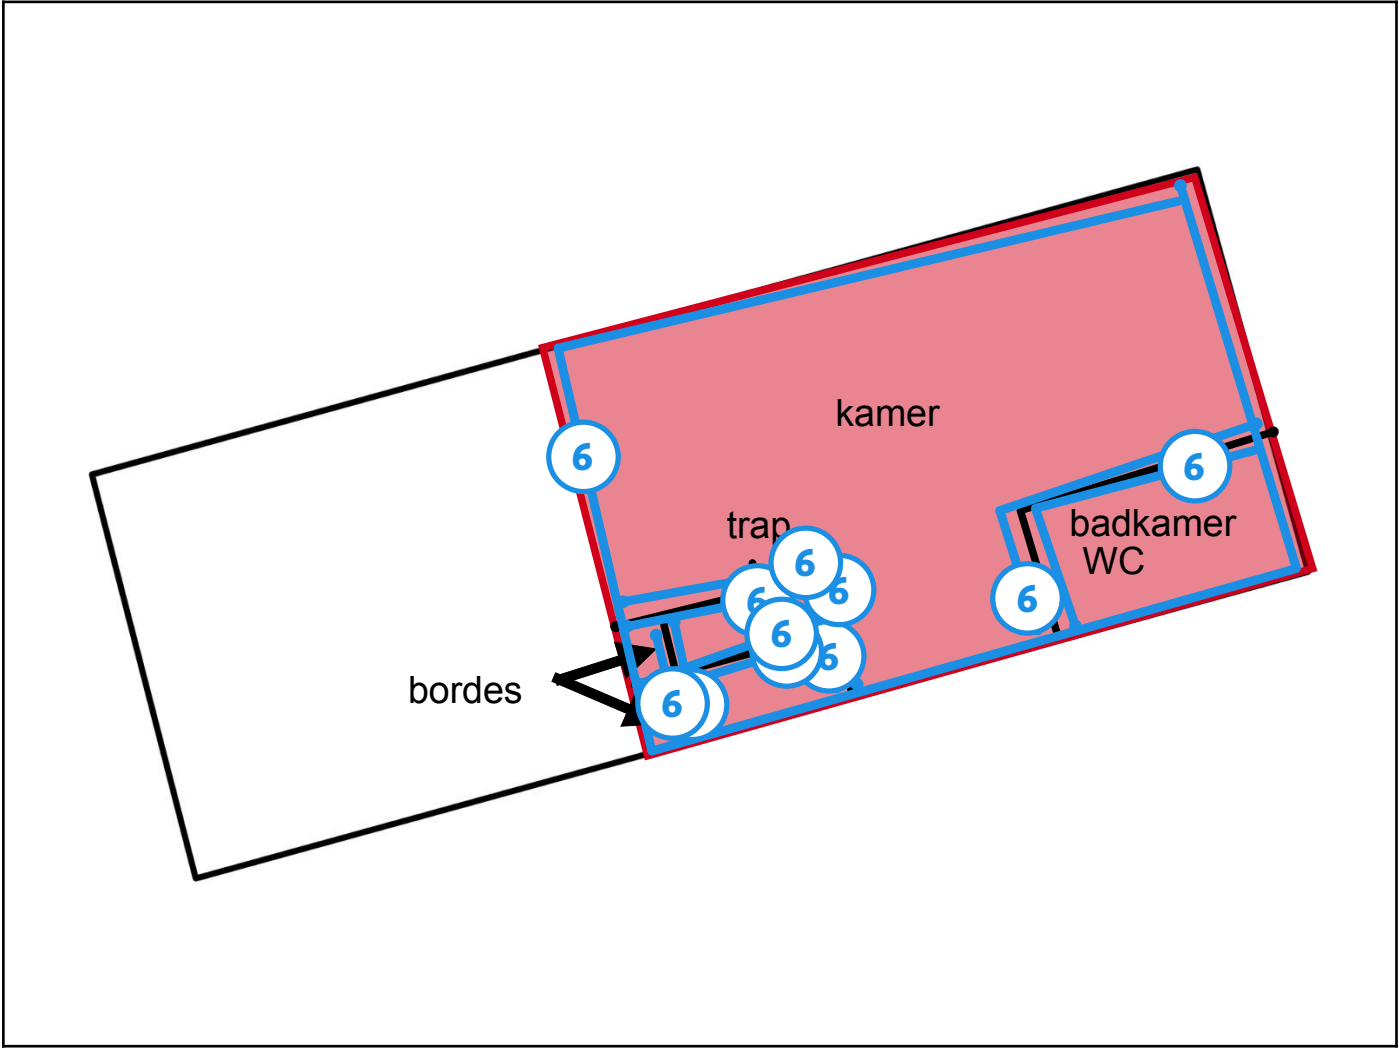
Plan 1.5: Hoofdgebouw plan zolderverdiep

Beschrijving	Type	Actie
6. pleisterwerk binnenwanden	Geen asbest	-
