# Asbestinventarisatetest

Waalborrelaan 66, 1730 Asse

Attestnummer : 20250519-000588.000

**Niet-asbestveilig**

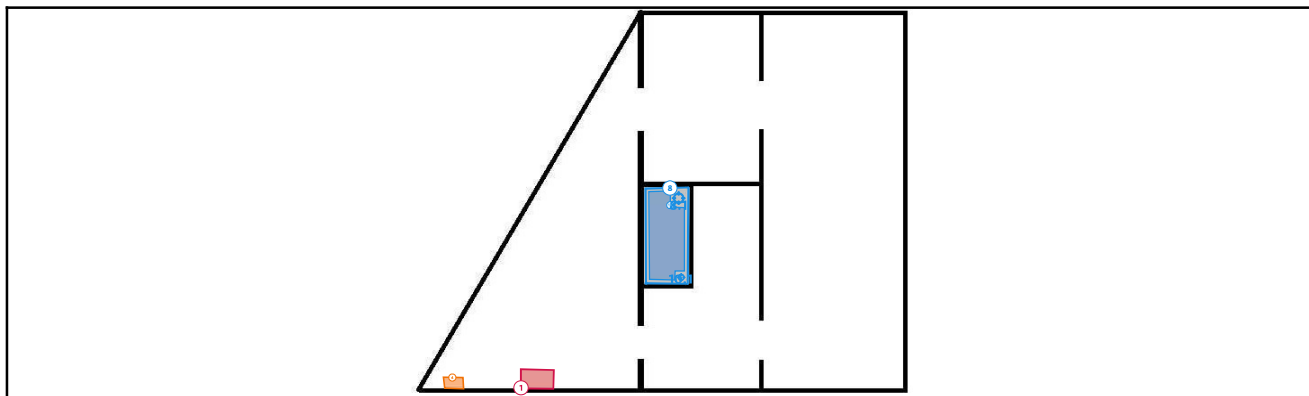
## Plan 1.1: Kelder

Beschrijving	Type	Actie
1. Reserveleien	Asbestmateriaal	Dringend verwijderen
4. Afdichtingen kraantjes kelder	Asbestmateriaal	Verwijderen
8. Pleisterwerk muren	Geen asbest	-
8.1 Code: 4735	Mengmonster	-
10. Pleisterwerk plafonds	Geen asbest	-
10.1 Code: 4736	Mengmonster	-

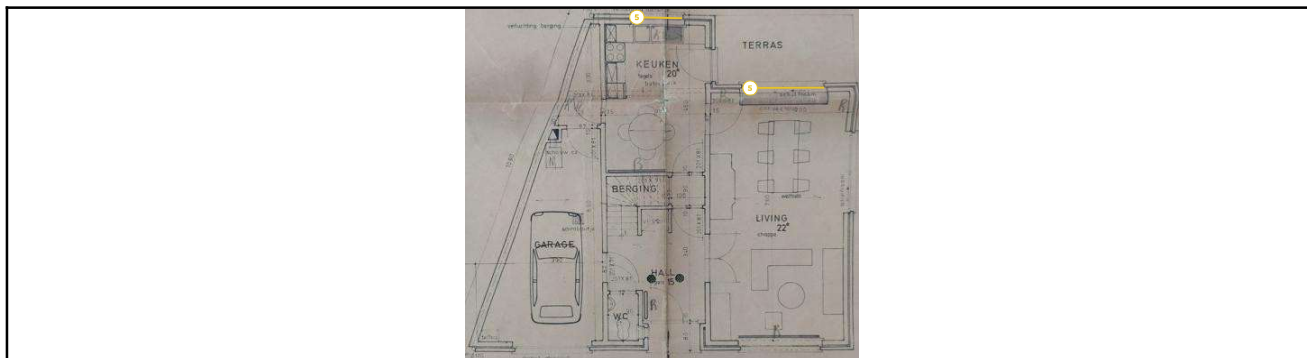
## Plan 1.3: Gelijkvloers

Beschrijving	Type	Actie
5. Afdichting ramen tussen glas en profiel	Asbestmateriaal	Zorgvuldig beheren

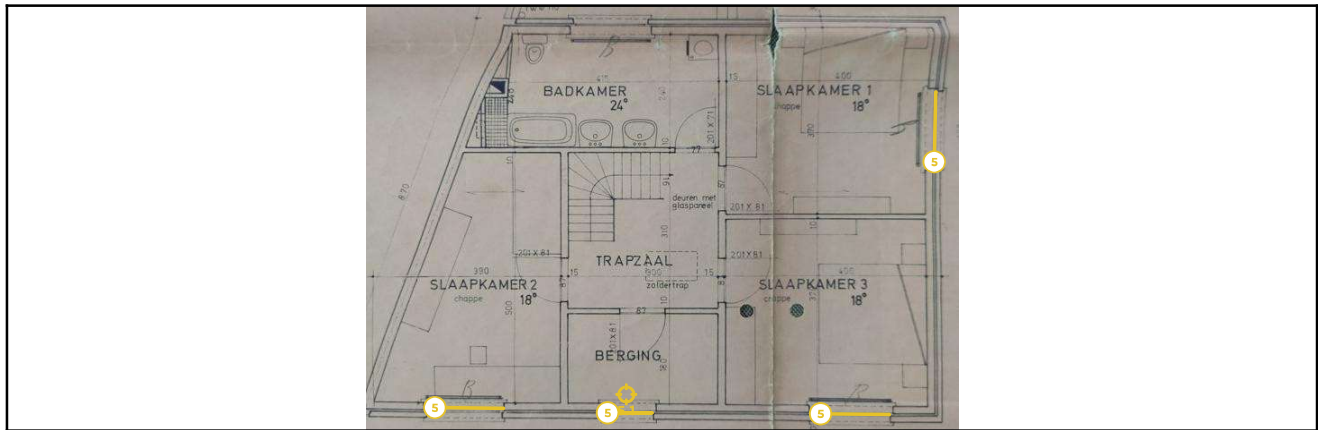
## Plan 1.5: 1ste verdiep

Beschrijving	Type	Actie
5. Afdichting ramen tussen glas en profiel	Asbestmateriaal	Zorgvuldig beheren
5.1 Code: 4737	Puntmonster	-

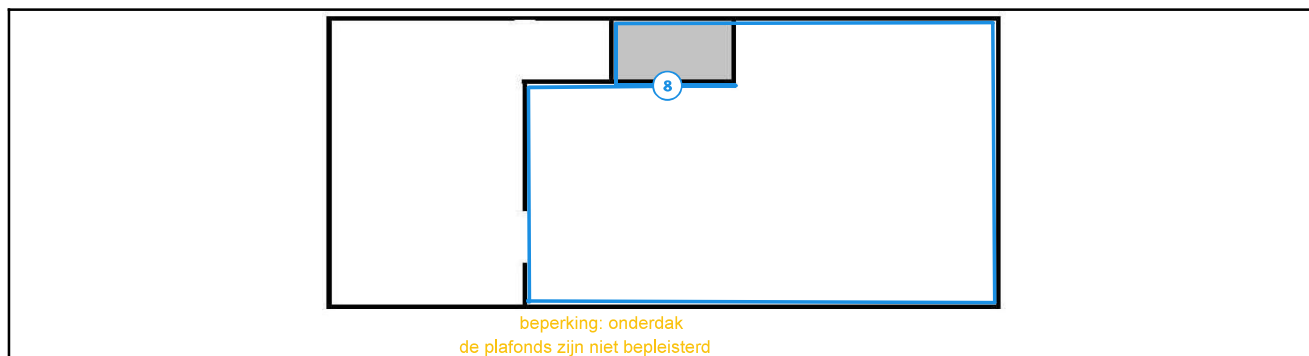
## Plan 1.6: Zolder

Beschrijving	Type	Actie
7. Onderdak	Beperking	-
8. Pleisterwerk muren	Geen asbest	-
10. Pleisterwerk plafonds	Geen asbest	-

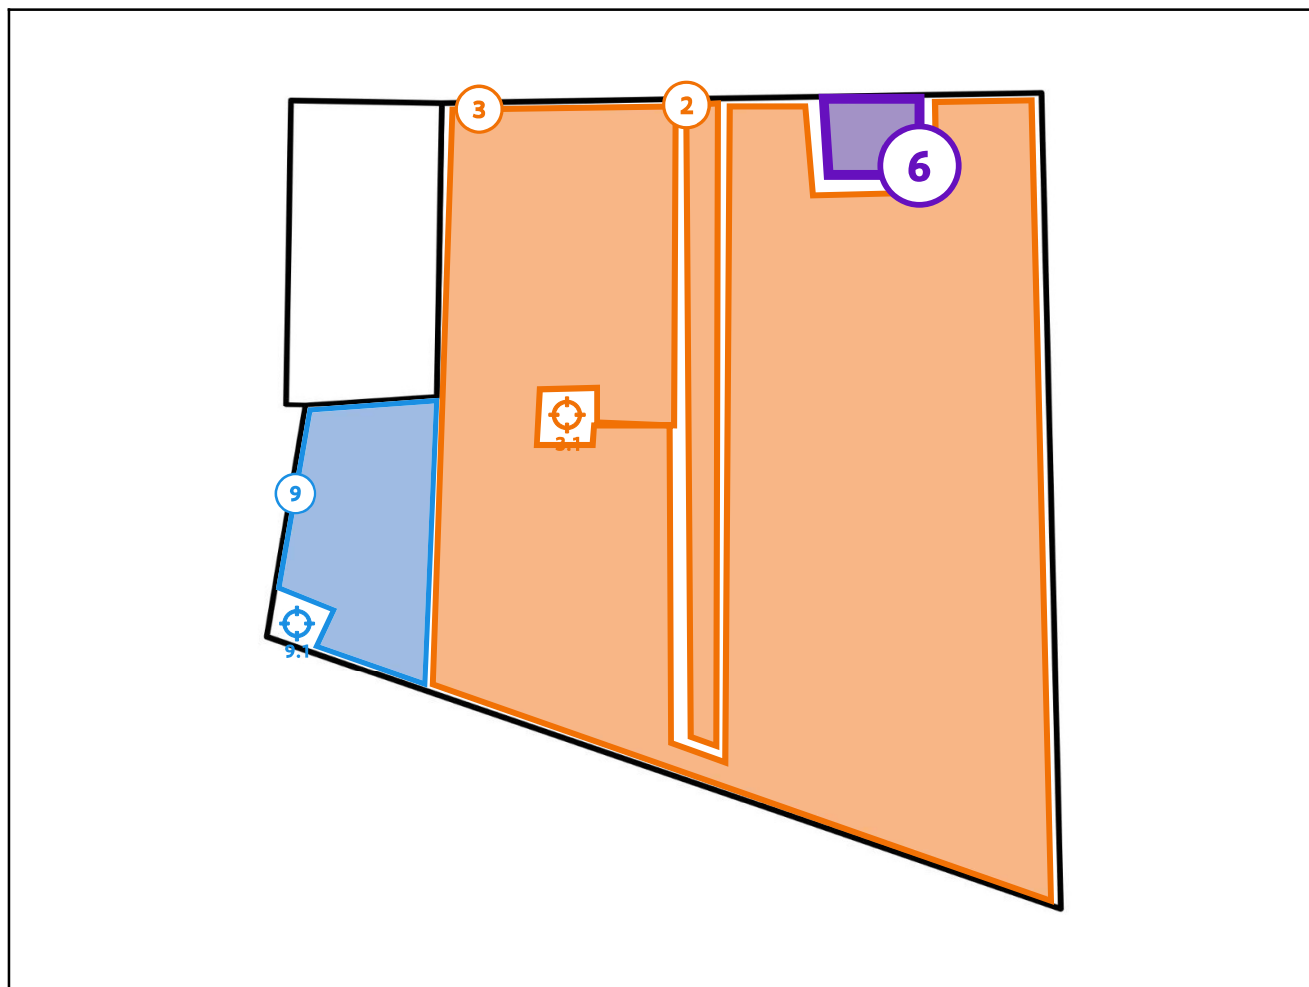
## Plan 1.7: Bovenaanzicht

Beschrijving	Type	Actie
2. Nokpannen	Asbestmateriaal	Verwijderen
3. Dakleien	Asbestmateriaal	Verwijderen
3.1 Code: 4738	Puntmonster	-
6. Gemetselde schouw	Beperking	-
9. Roofing plat dak	Geen asbest	-
9.1 Code: 4739	Puntmonster	-
