# Asbestinventarisatetest

Europaplein 41/10, 3620 Lanaken

Attestnummer : **20250526-000143.000**

Uitgegeven op : **26.05.2025**

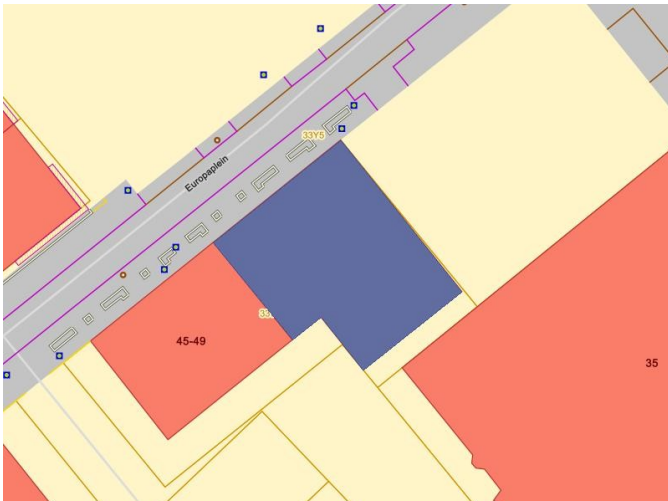
## Zone 1: Hoofdgebouw

- 0 Asbestmaterialen
- 0 Beperkingen
- 0 Uitsluitingen
- 0 Roerende goederen
- 0 Puin, steenslag, (water)bodem
- 3 Adviezen
- 3 Geen asbest

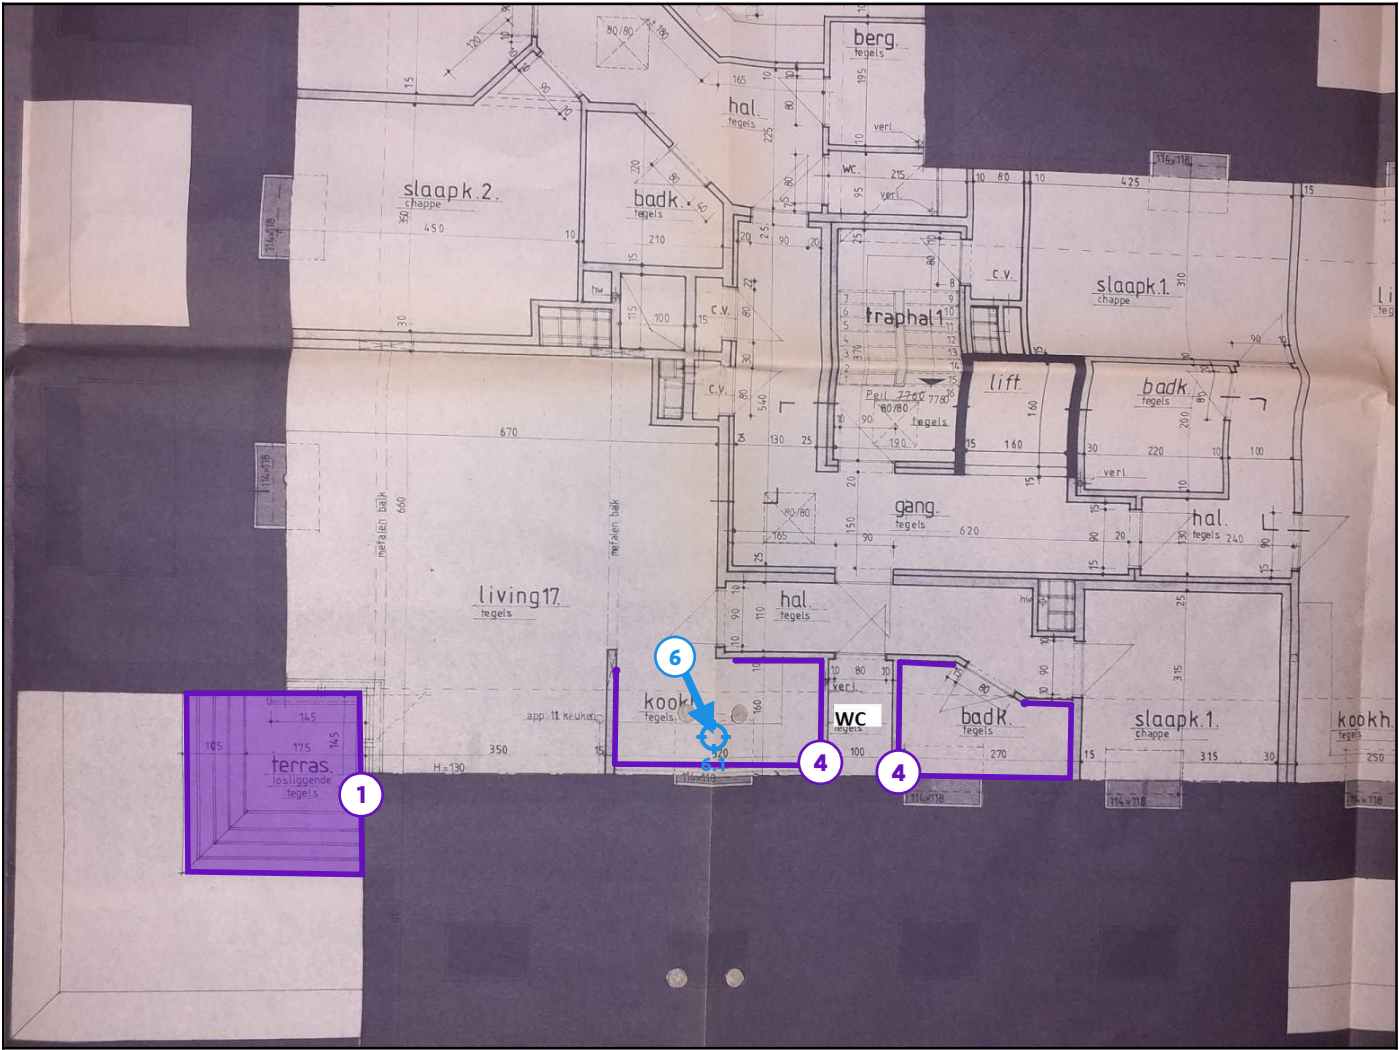
# Plan 1.1: Plan

Beschrijving	Type	Actie
1. Balkon	Advies	-
4. Faience muurtegels badkamer + keuken	Advies	-
6. Antidreun wasbak keuken	Geen asbest	-
6.1 Code: S3 Antidreun wasbak keuken	Puntmonster	-

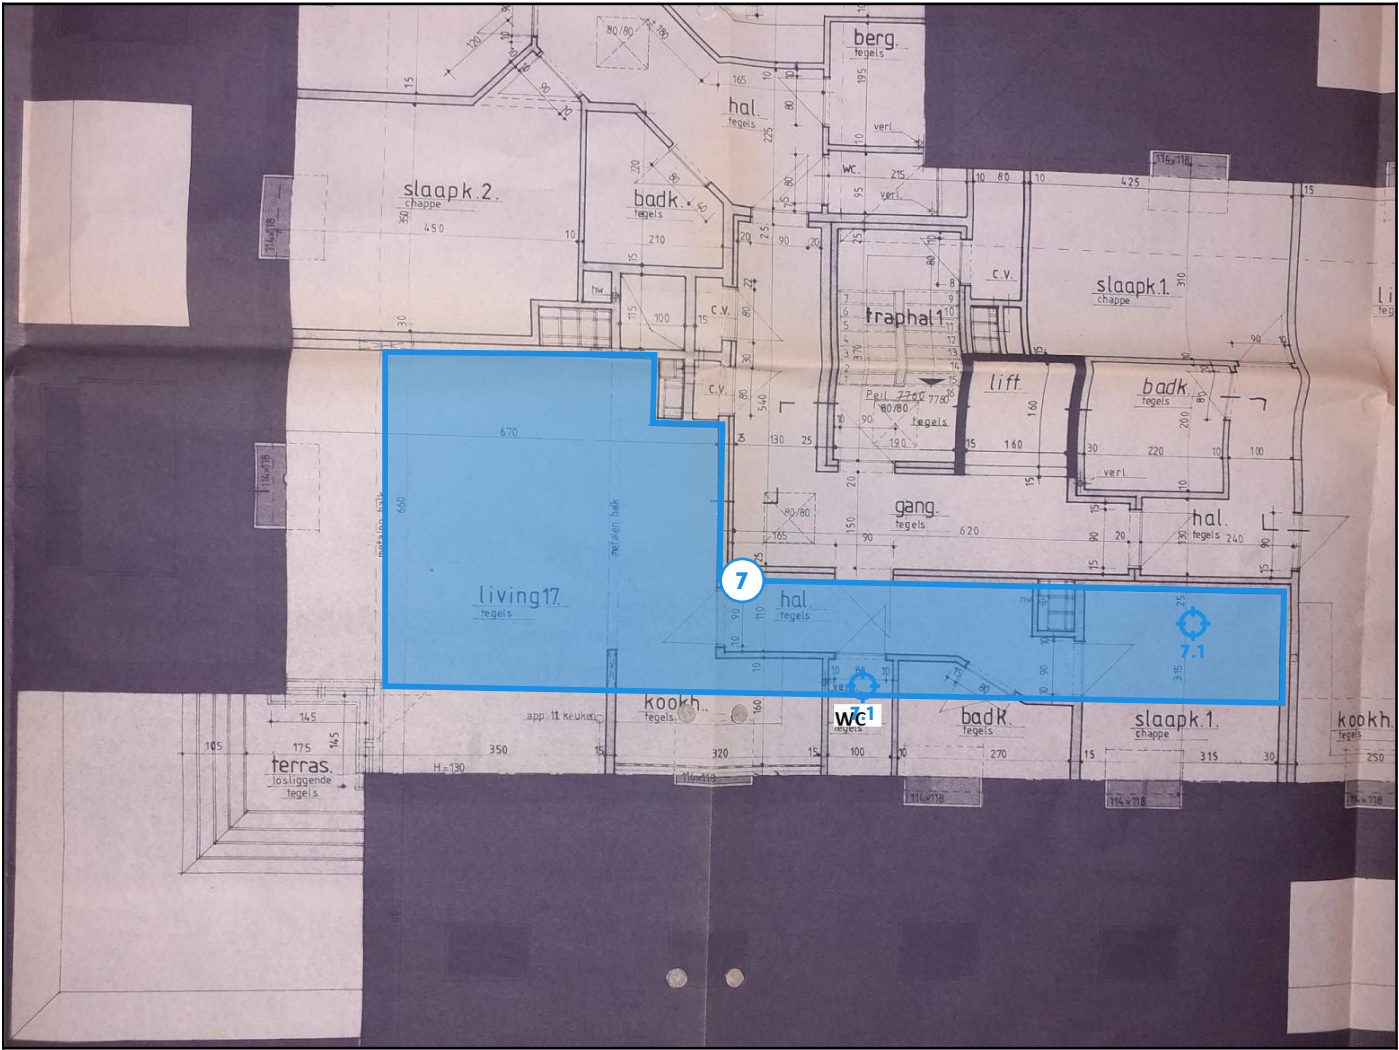
# Plan 1.2: Plan

Beschrijving	Type	Actie
7. Pleisterwerk plafond	Geen asbest	-
7.1 Code: S2 Pleisterwerk plafond	Mengmonster	-

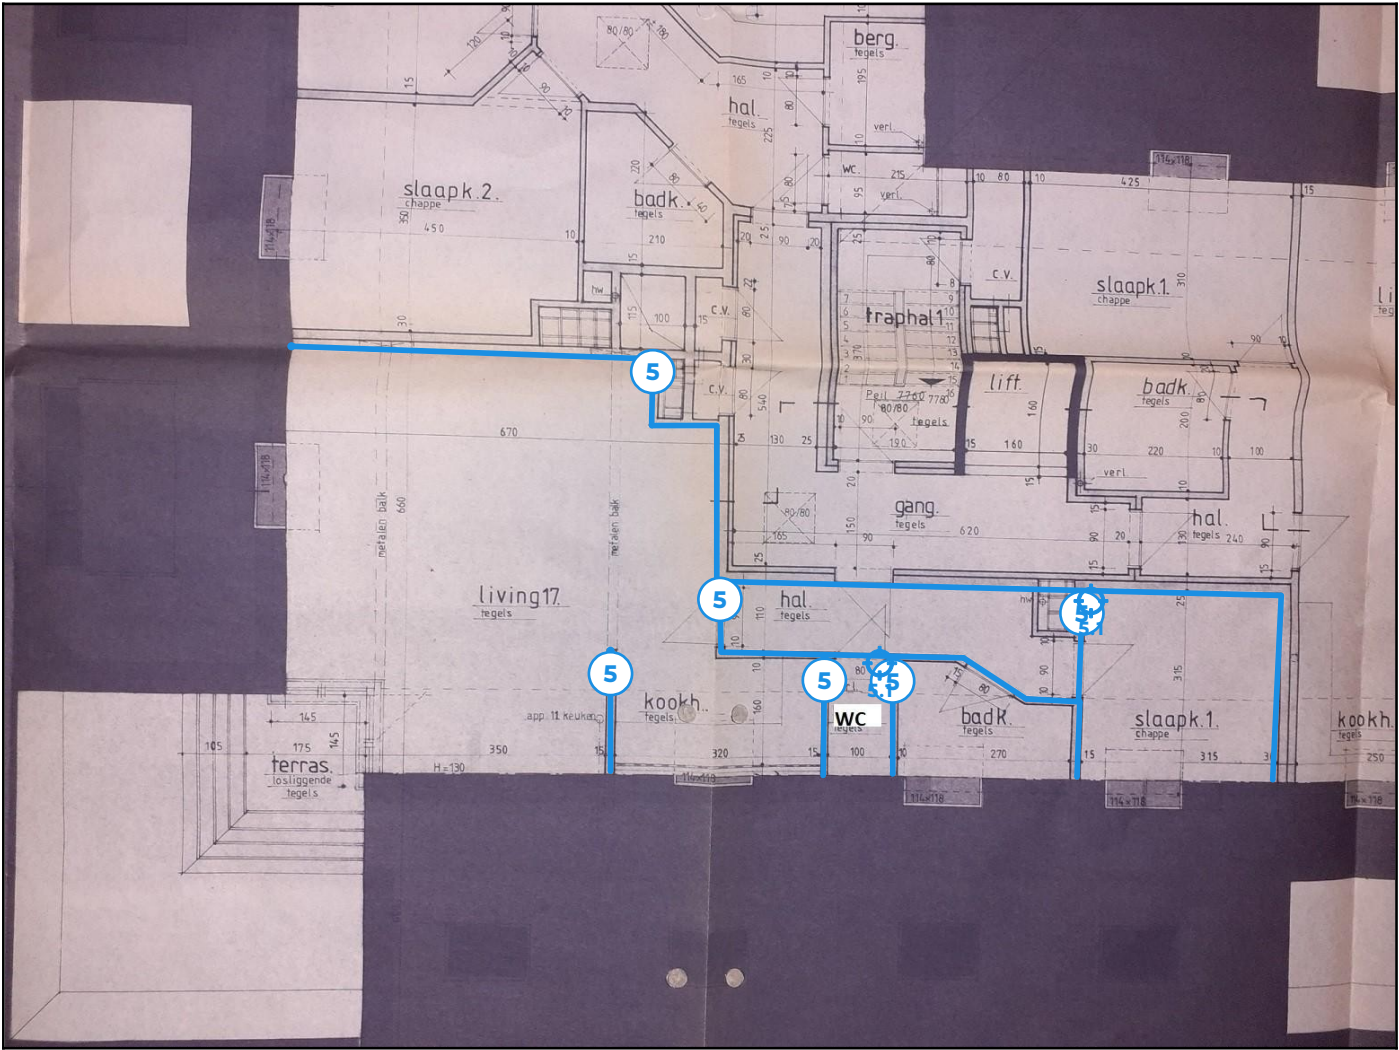
# Plan 1.3: Plan

Beschrijving	Type	Actie
5. Pleisterwerk muren	Geen asbest	-
5.1 Code: S1 Pleisterwerk muren	Mengmonster	-

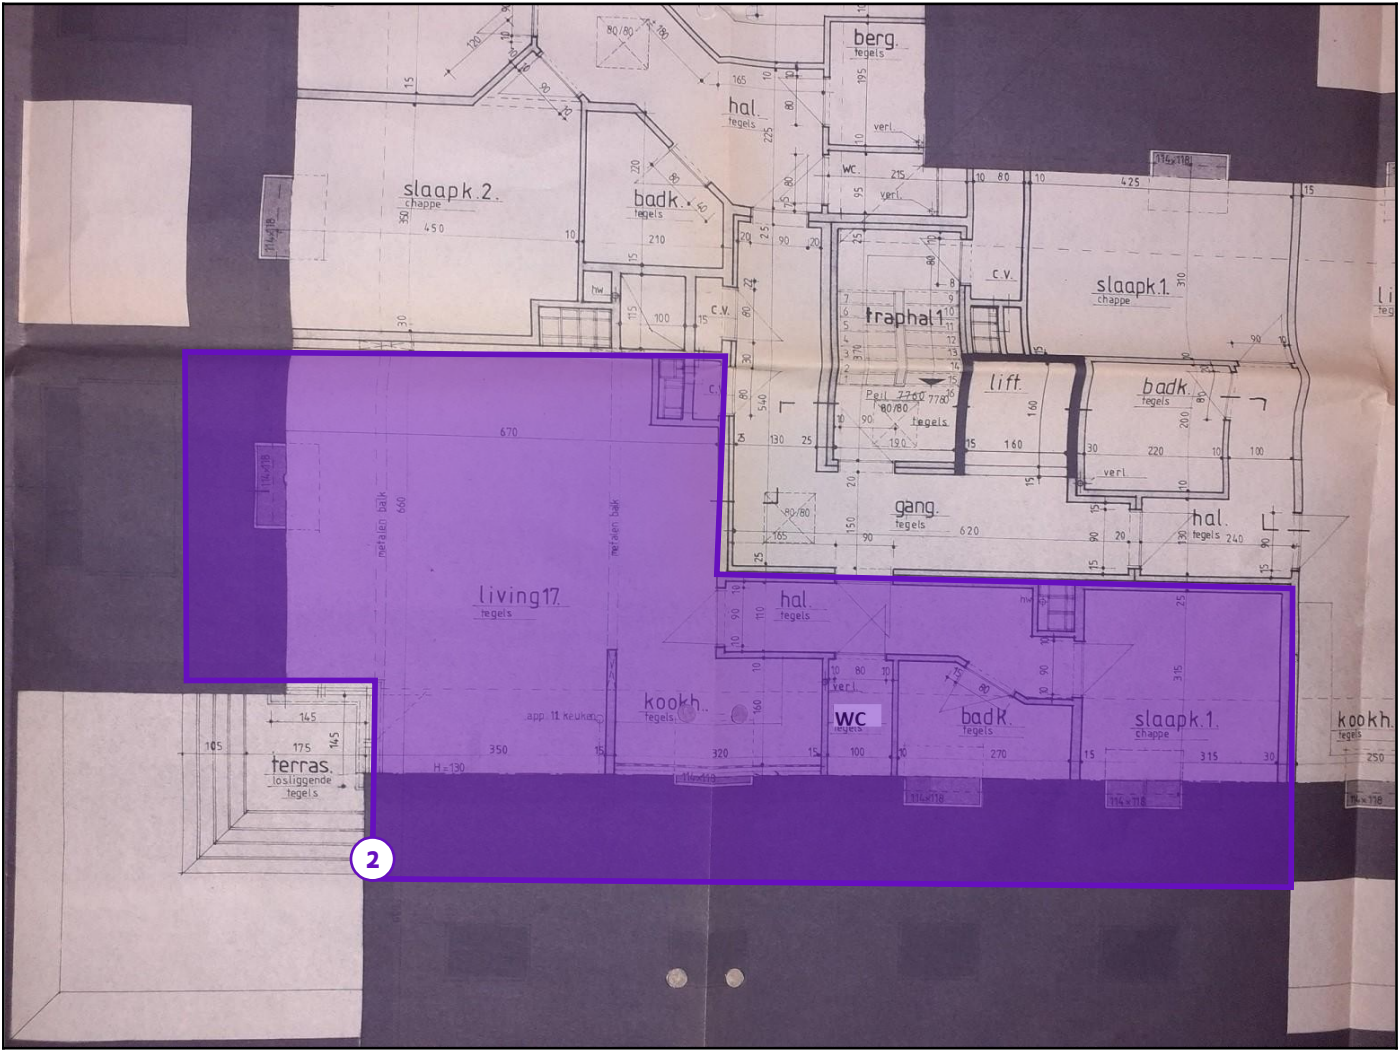
# Plan 1.4: Plan

Beschrijving	Type	Actie
2. Onderdak	Advies	-

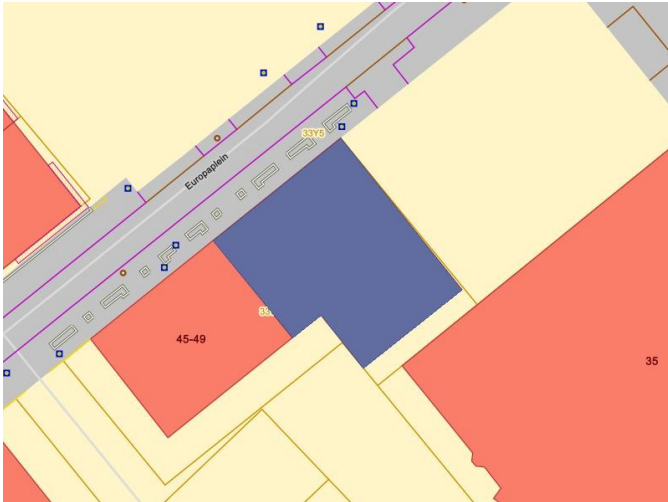
## Zone 2: Garage

- 0 Asbestmaterialen
- 0 Beperkingen
- 0 Uitsluitingen
- 0 Roerende goederen
- 0 Puin, steenslag, (water)bodem
- 1 **Advies**
- 0 Geen asbest

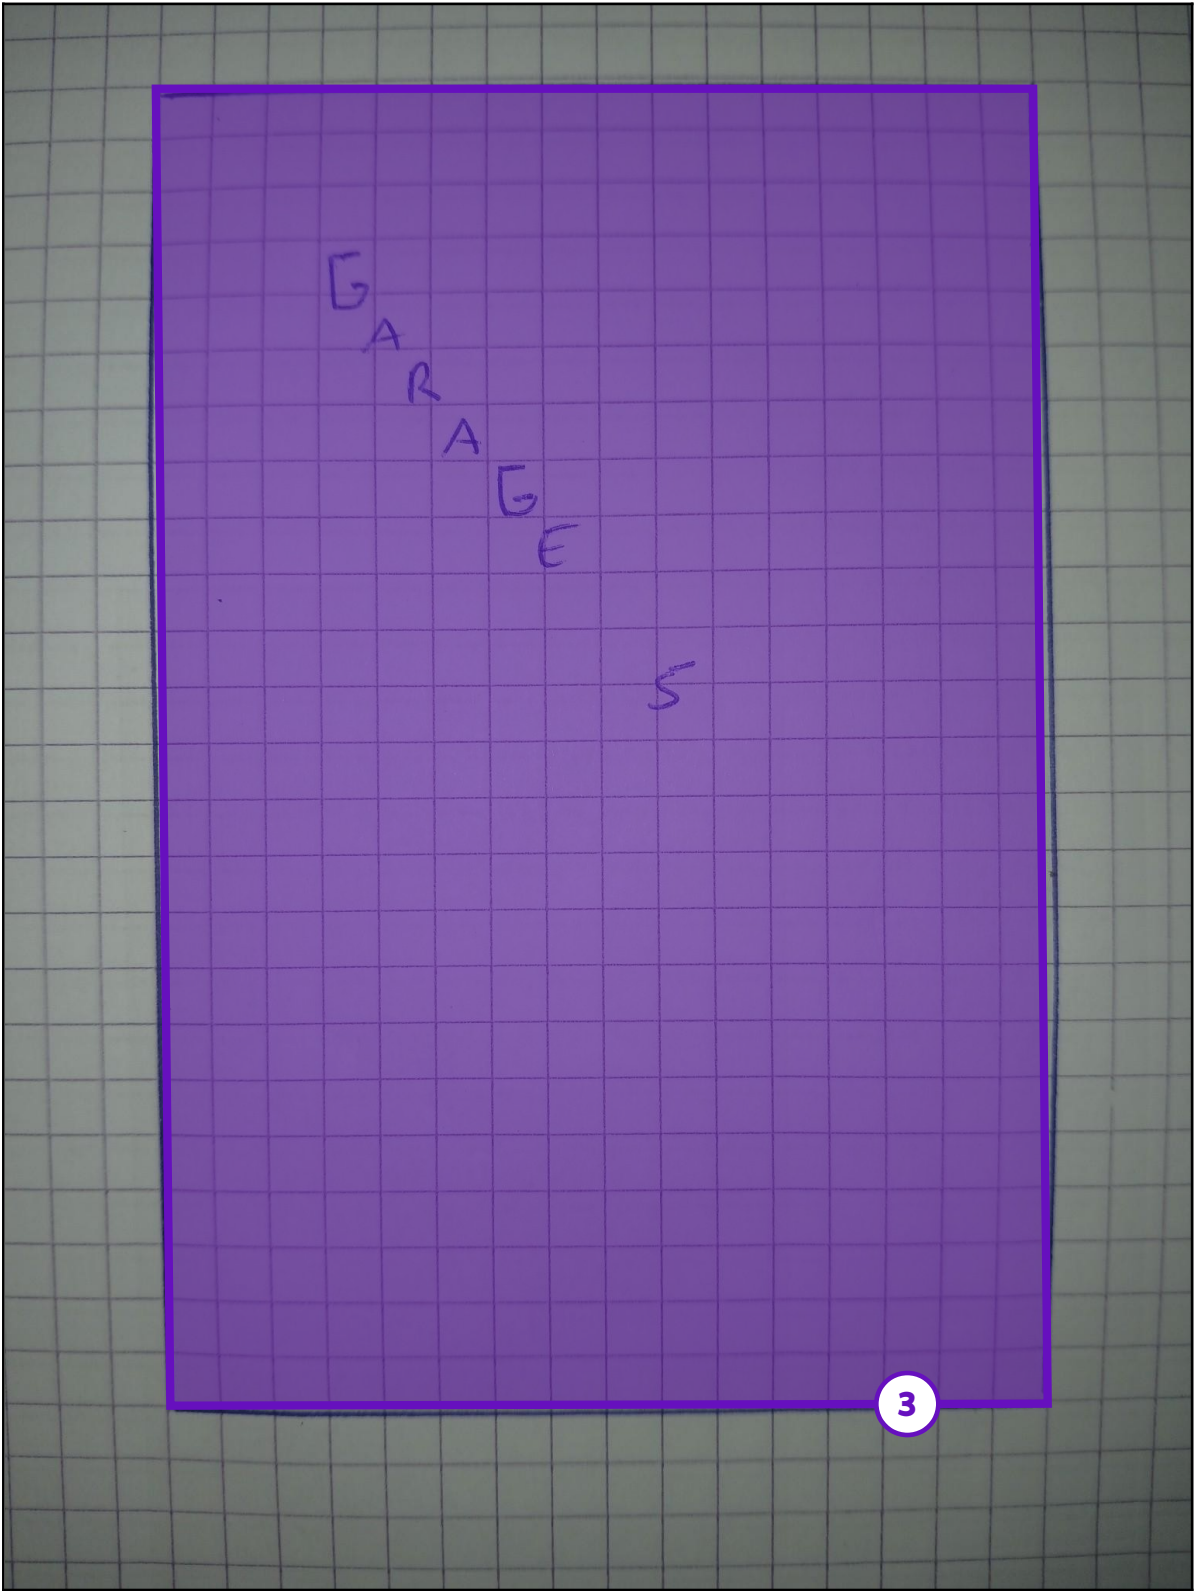
# Plan 2.1: Garage

3. Kelderberging + garage	Advies	-
---------------------------	--------	---
