Asbestinventarisatetest

Kloosterbergstraat 14, 1600 Sint-Pieters-Leeuw

Attestnummer : 20250415-000392.000

Asbestveilig (maar niet asbestvrij)

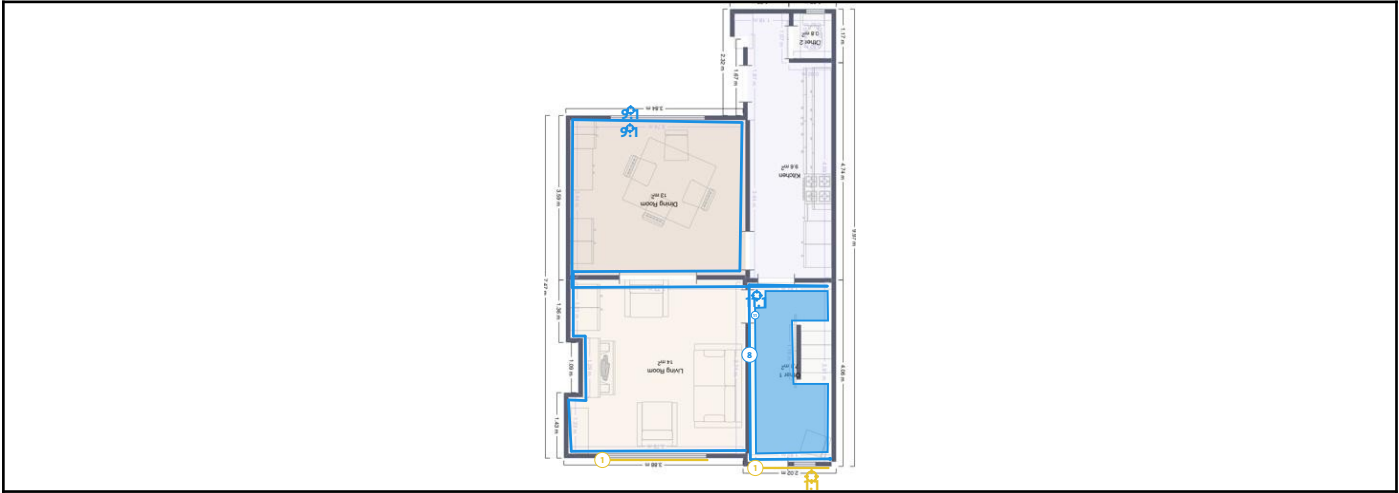
Plan 1.2: Gelijkvloers

Beschrijving	Type	Actie
1. Afdichtingskit ramen voorgevel	Asbestmateriaal	Zorgvuldig beheren
1.1 Code: 4543	Puntmonster	-
8. Pleisterwerk muren	Geen asbest	-
9. Mastiek ramen tussen glas en profiel	Geen asbest	-
9.1 Code: 4542	Mengmonster	-
11. Pleisterwerk plafonds	Geen asbest	-
11.1 Code: 4540	Puntmonster	-

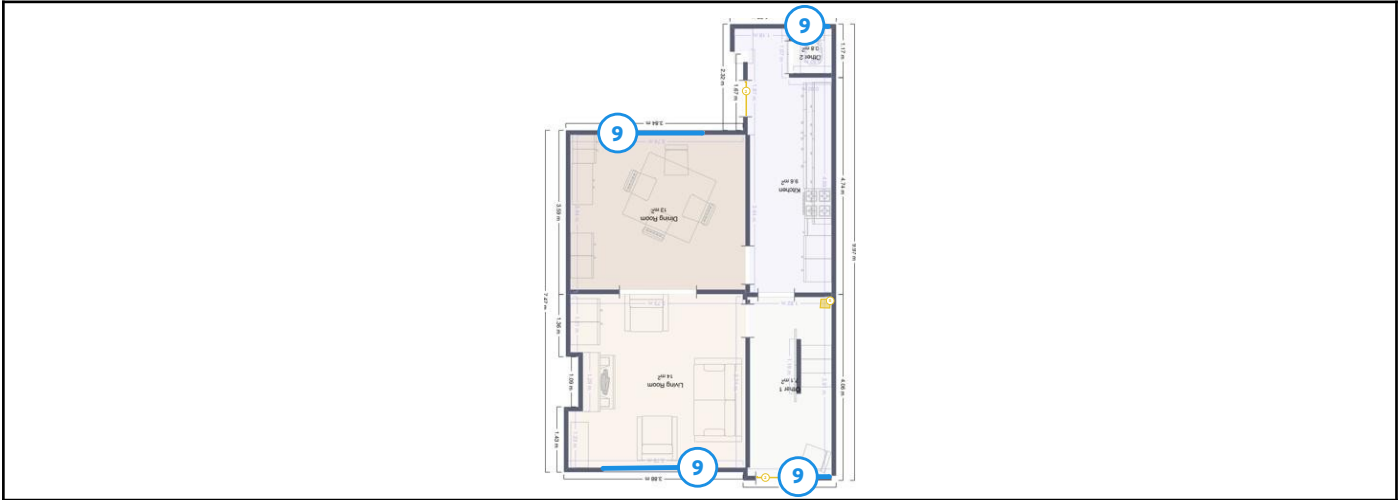
Plan 1.3: Gelijkvloers

Beschrijving	Type	Actie
2. Glasal plaat voor- en achterdeur	Asbestmateriaal	Zorgvuldig beheren
5. Elektrisch materiaal	Asbestmateriaal	Zorgvuldig beheren
9. Mastiek ramen tussen glas en profiel	Geen asbest	-

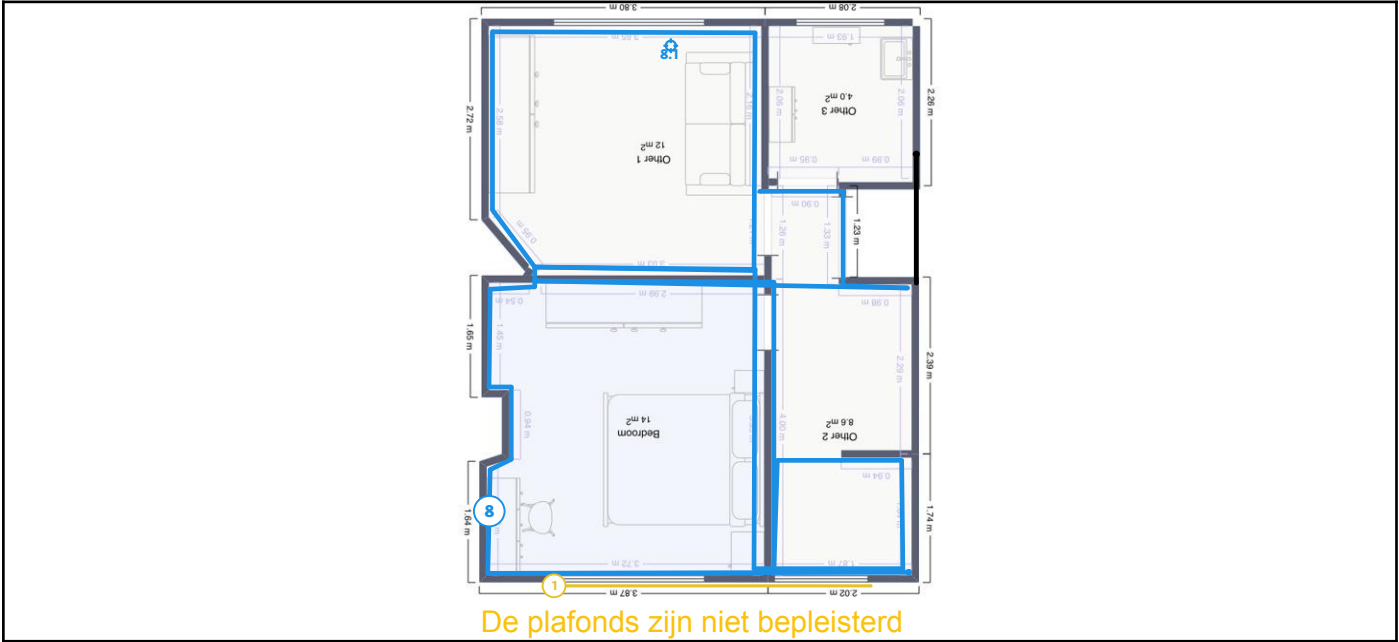
Plan 1.4: 1ste verdiep

Beschrijving	Type	Actie
1. Afdichtingskit ramen voorgevel	Asbestmateriaal	Zorgvuldig beheren
8. Pleisterwerk muren	Geen asbest	-
8.1 Code: 4539	Mengmonster	-
11. Pleisterwerk plafonds	Geen asbest	-

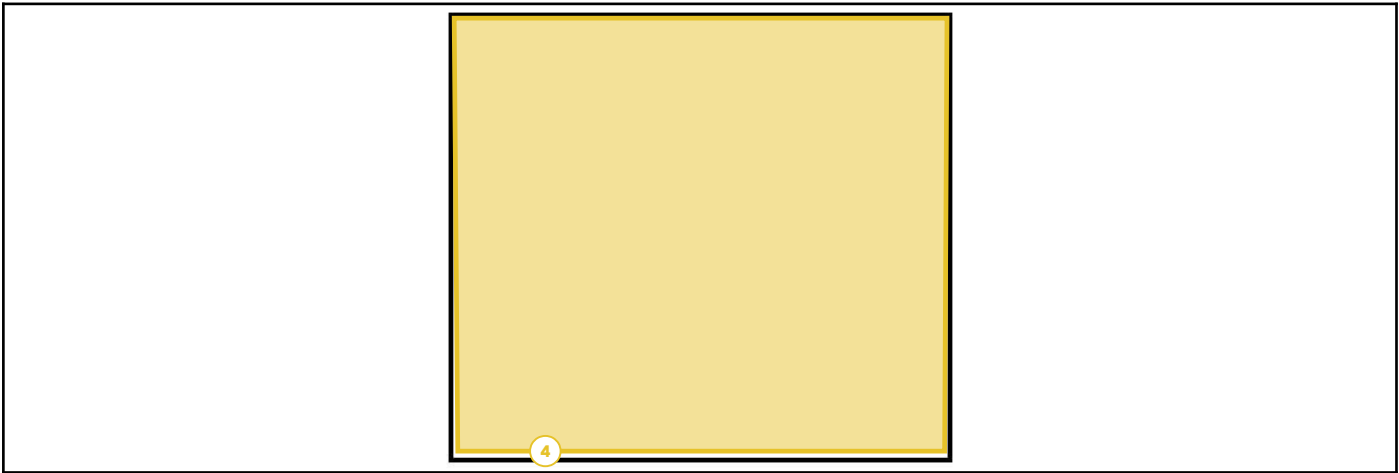
Plan 1.7: Onderdak

Beschrijving	Type	Actie
4. Onderdakplaten	Asbestmateriaal	Zorgvuldig beheren

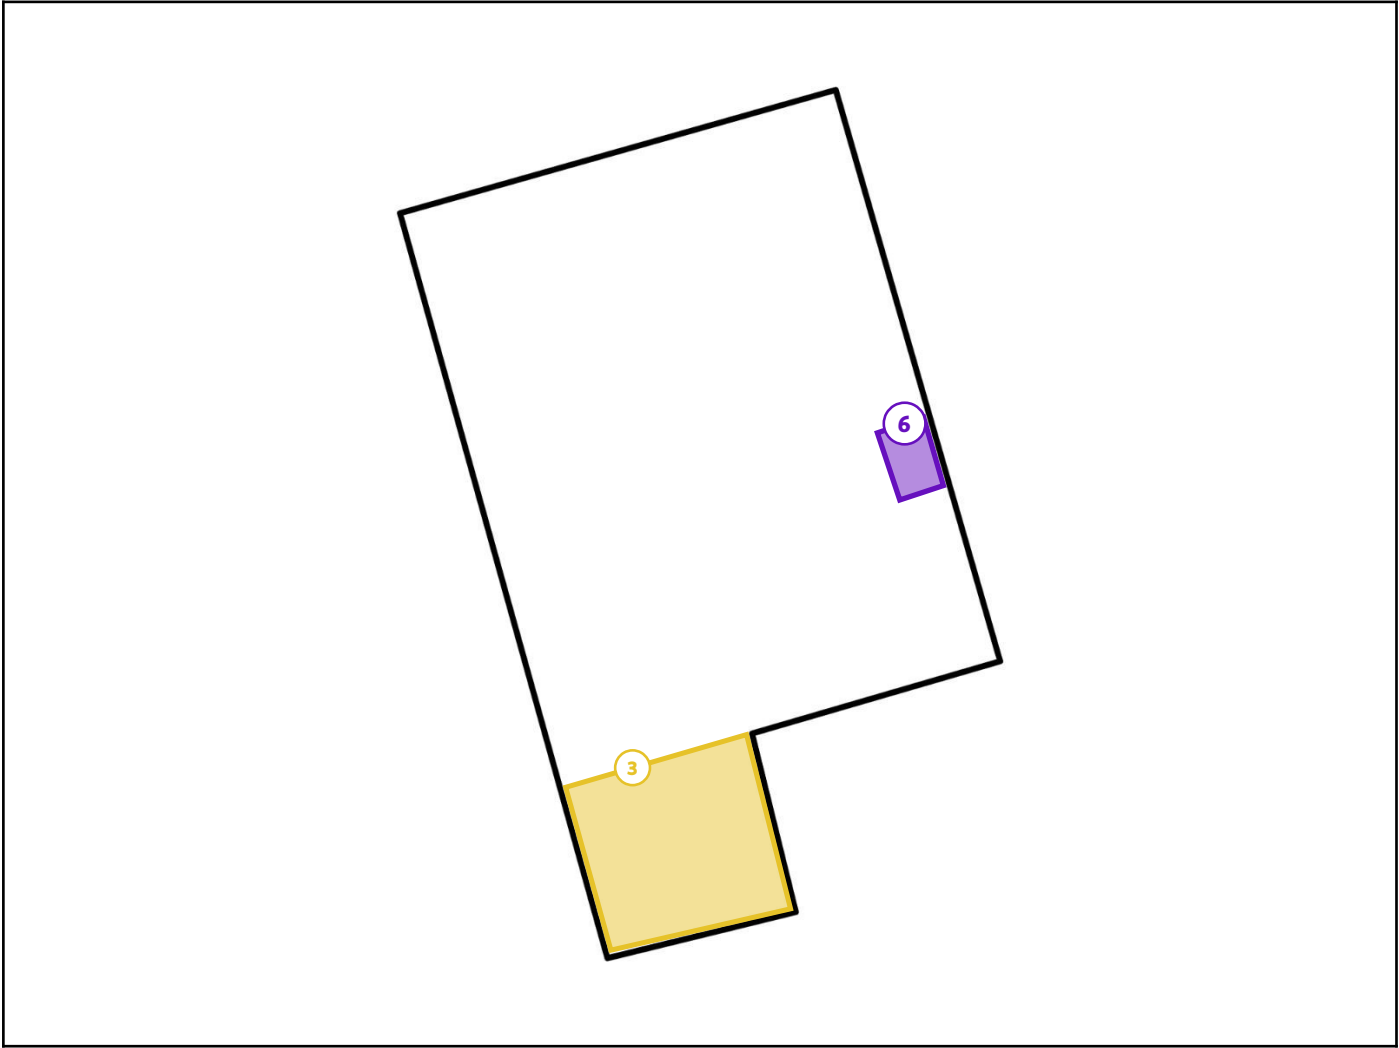
Plan 1.8: Bovenaanzicht

Beschrijving	Type	Actie
3. Roofing plat dak wc	Asbestmateriaal	Zorgvuldig beheren
6. Gemetselde schouw	Beperking	-

Beschrijving	Roofing plat dak wc
Omgeving	Buiten
Primaire drager	Plat dak
Asbestmateriaal	Dak- en gevelbekleding - Roofing
Bindmiddel van asbestmateriaal	Bitumen (roofing, teer, asfalt)
Gebondenheid op basis van bindmiddel	Hecht
Hoeveelheid (oppervlakte - aantal)	• 8,00 m ² - 1 stuk
Totale oppervlakte	8,00 m ²
Eenvoudig bereikbaar	Ja
Bevestigingswijze	• Verlijmd, ingegoten, versmeerd
Identificatiemethode	Vaststelling zonder monstername Motivatie: Groot risico op structurele gevolgschade (lekschade, werking installatie,...)
Destructieve handeling voor identificatie	Nee
Opmerking	Het betreft de roofingbekleding op het plat dak achteraan de woning. De hoeveelheid is geschat. Staalname niet mogelijk binnen het kader van een niet-destructieve inventaris. Het is aangeraden om de (eventueel verschillende) lagen roofingbekleding te bemonsteren alvorens aan te tasten bij eventuele werken/renovaties.
