Asbestinventarisatattest

Korenbloemlaan 18, 9700 Oudenaarde

Attestnummer : 20250127-000090.001

Uitgegeven op : 27.01.2025

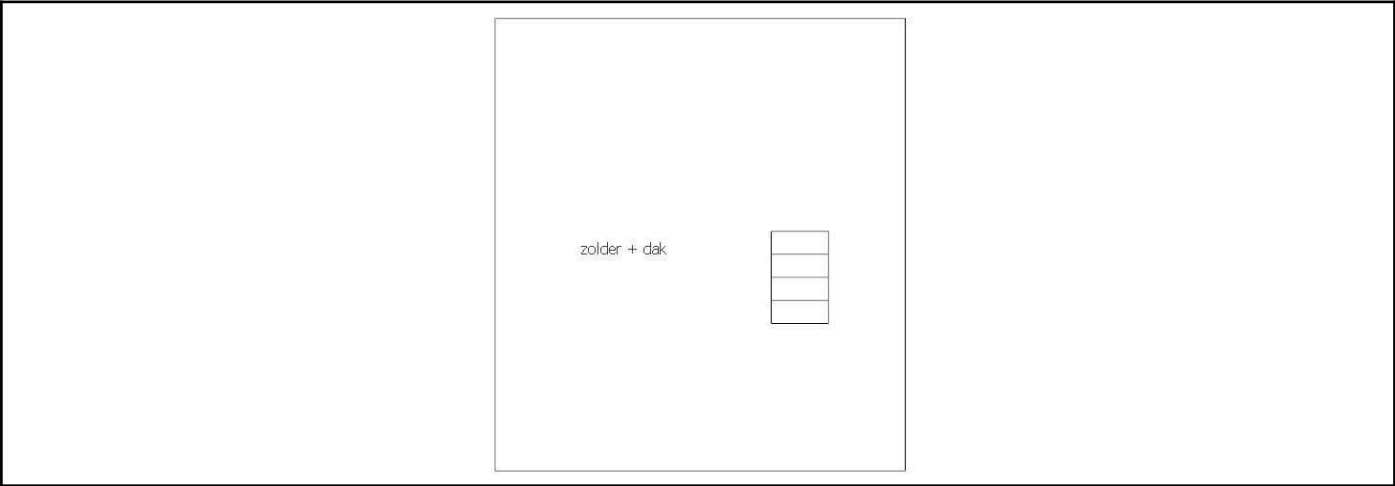
Plan 1.4: Zolder en dak +2

Beschrijving	Type	Actie
1. Onderdakplaten	Asbestmateriaal	Dringend maatregelen nemen
3. Pleisterwerk binnenwand	Asbestmateriaal	Zorgvuldig beheren
6. Tegellijm	Advies	-

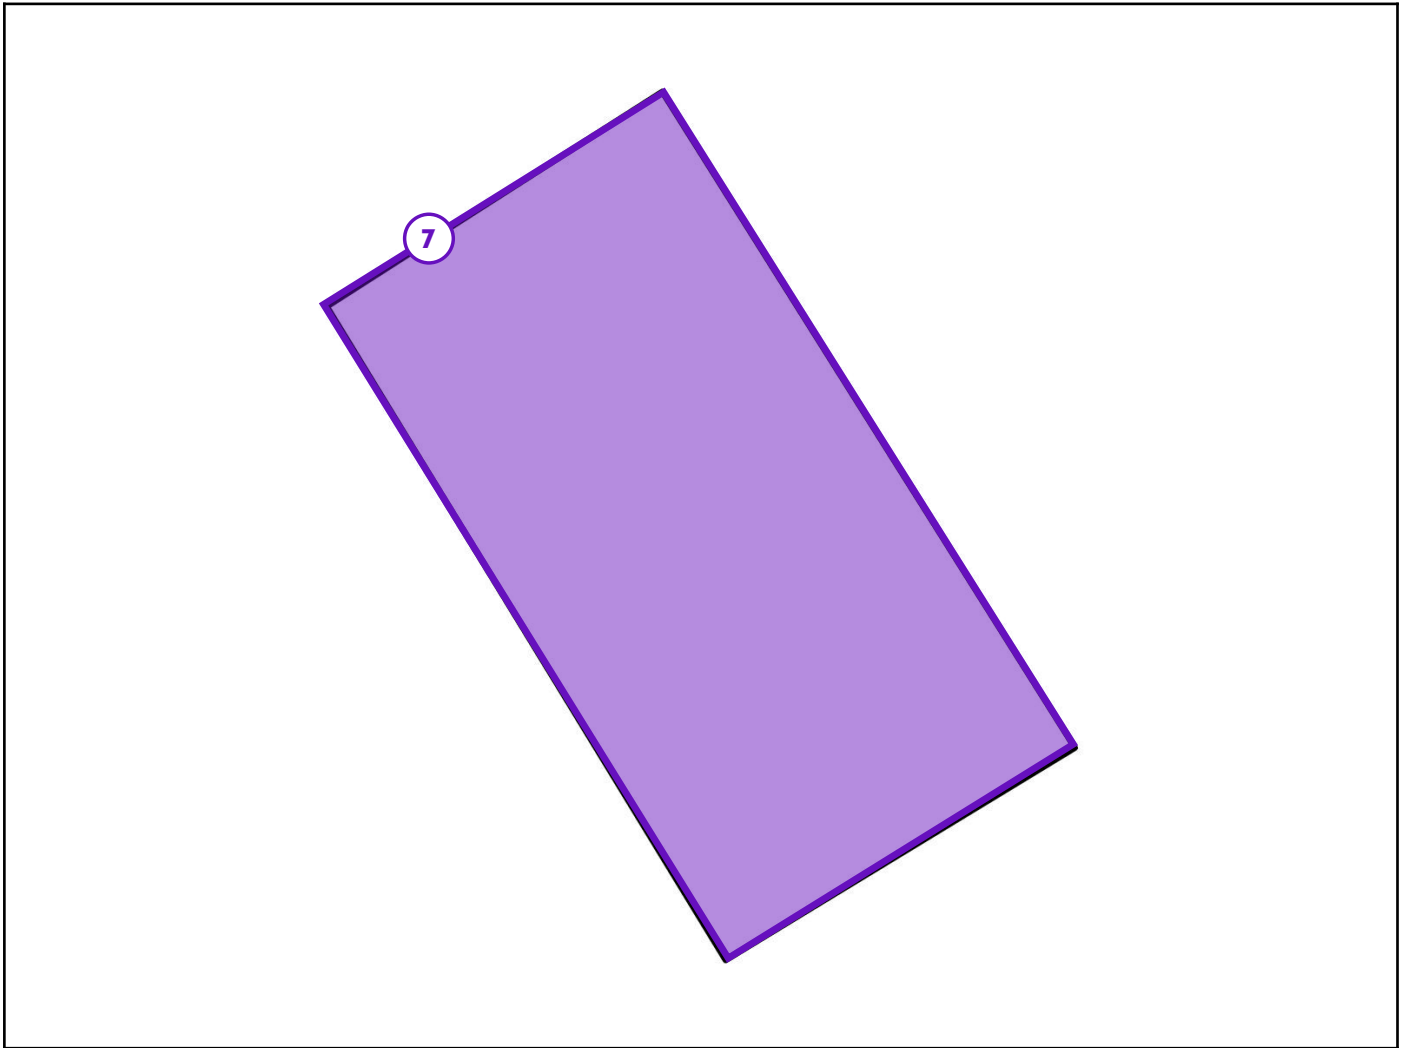
Plan 2.1: Serre (verwijderd)

Beschrijving	Type	Actie
7. Serre (verwijderd)	Advies	-
