Asbestinventarisatetest

Voorzienigheidsstraat 22, 8500 Kortrijk

Attestnummer : 20240410-000436.000

Niet-asbestveilig

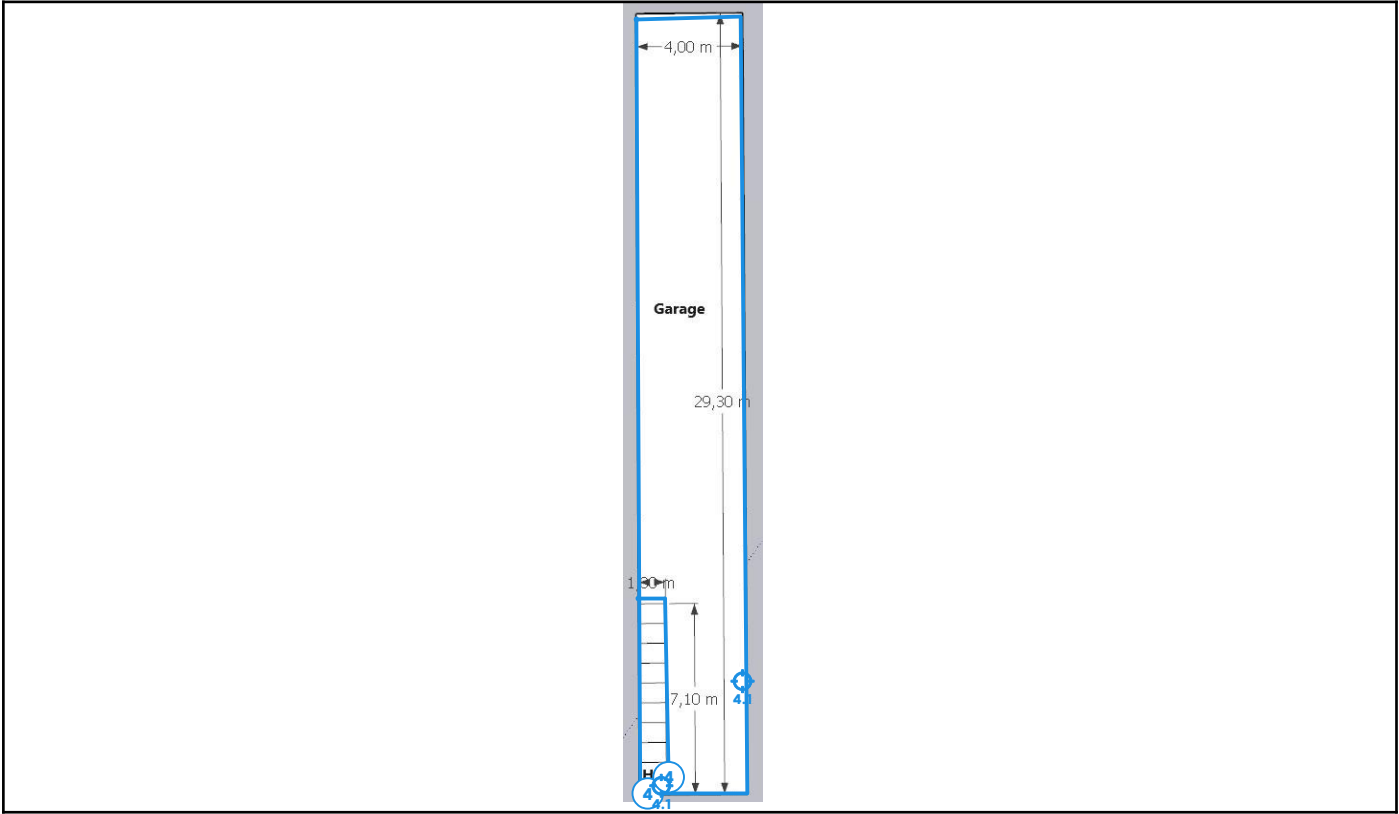
Plan 1.1: GLV

Beschrijving	Type	Actie
4. 1 - Pleister wand GLV droog en circ (m)	Geen asbest	-
4.1 Code: Staal 1	Mengmonster	-

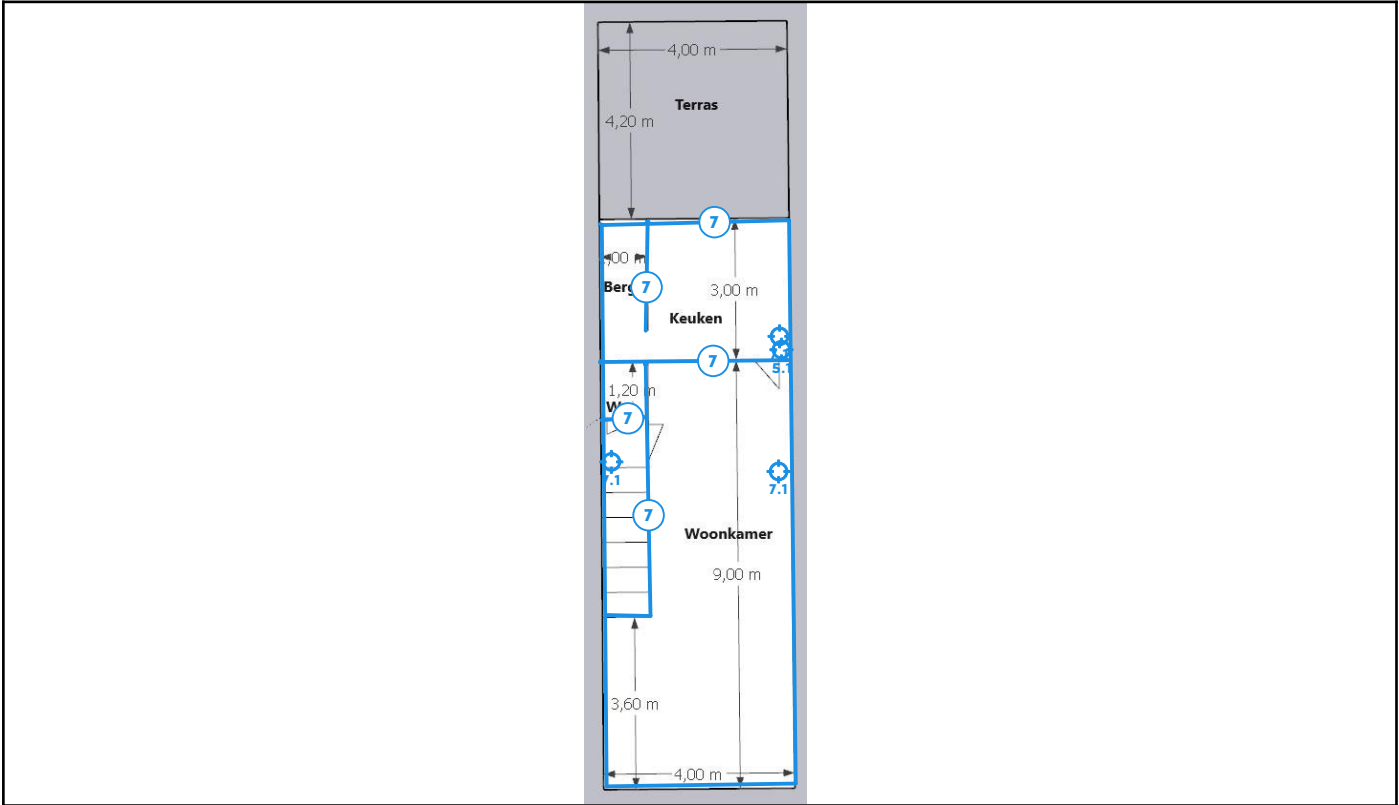
Plan 1.2: 1e

Beschrijving	Type	Actie
5. 3 - Pleister +1 plafond nat	Geen asbest	-
5.1 Code: Staal 3	Puntmonster	-
7. 2 - Pleister +1 wand droog, nat, circ	Geen asbest	-
7.1 Code: Staal 2	Mengmonster	-

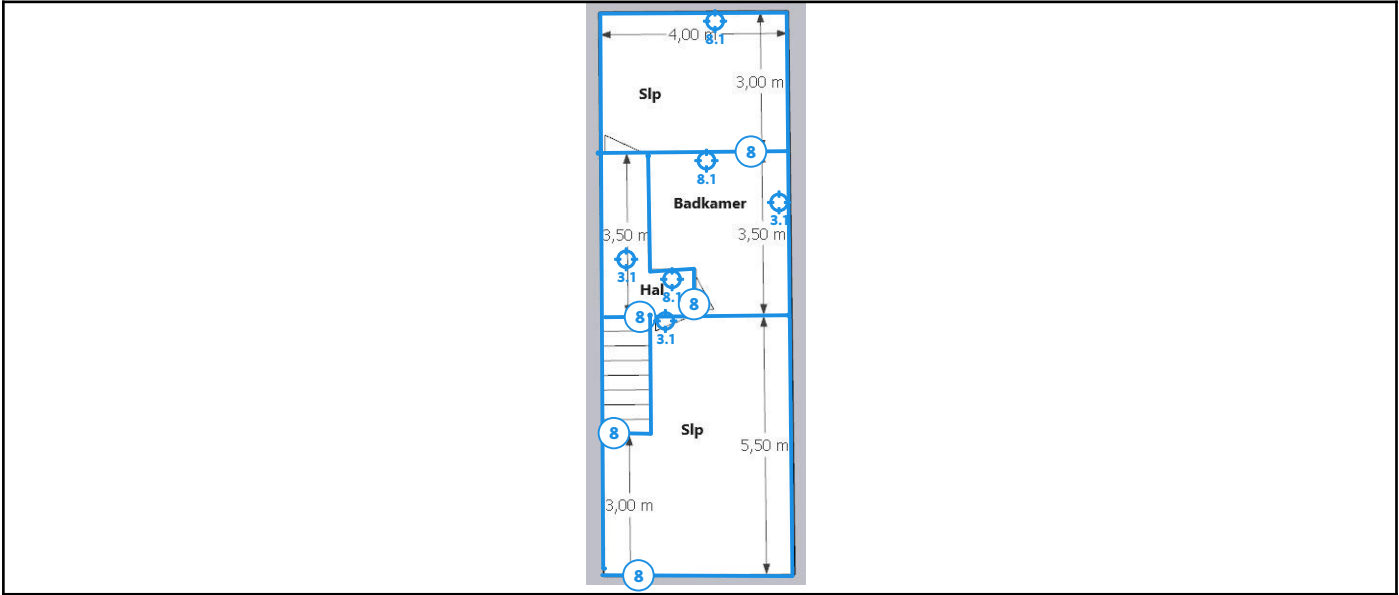
Plan 1.3: 2e

Beschrijving	Type	Actie
3. 5 - Pleister plafond +2 nat, droog, circ (m)	Geen asbest	-
3.1 Code: Staal 5	Mengmonster	-
8. 4 - Pleister wand +2 droog, nat, circ	Geen asbest	-
8.1 Code: Staal 4	Puntmonster	-
