# Asbestinventarisatetest

Lessensestraat 128, 9500 Geraardsbergen

Attestnummer : 20250216-000072.000

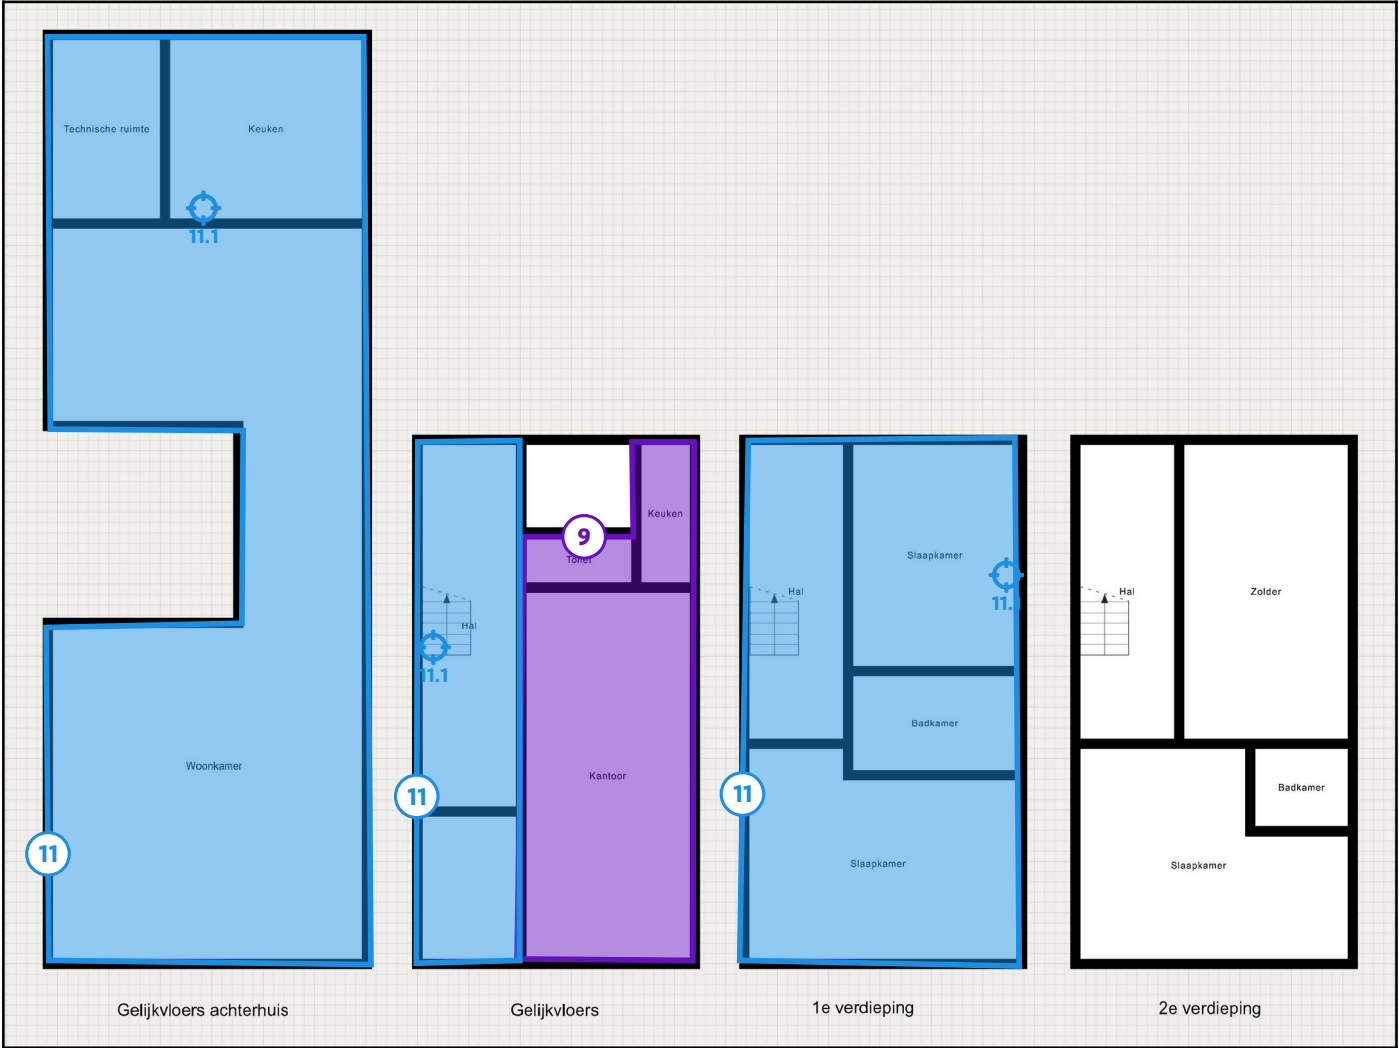
# Plan 1.1: schema

Beschrijving	Type	Actie
9. 1003. Wanden: gipskarton beplating.	Advies	-
11. 101. Wanden: pleisterwerk	Geen asbest	-
11.1 Code: 101	Mengmonster	-

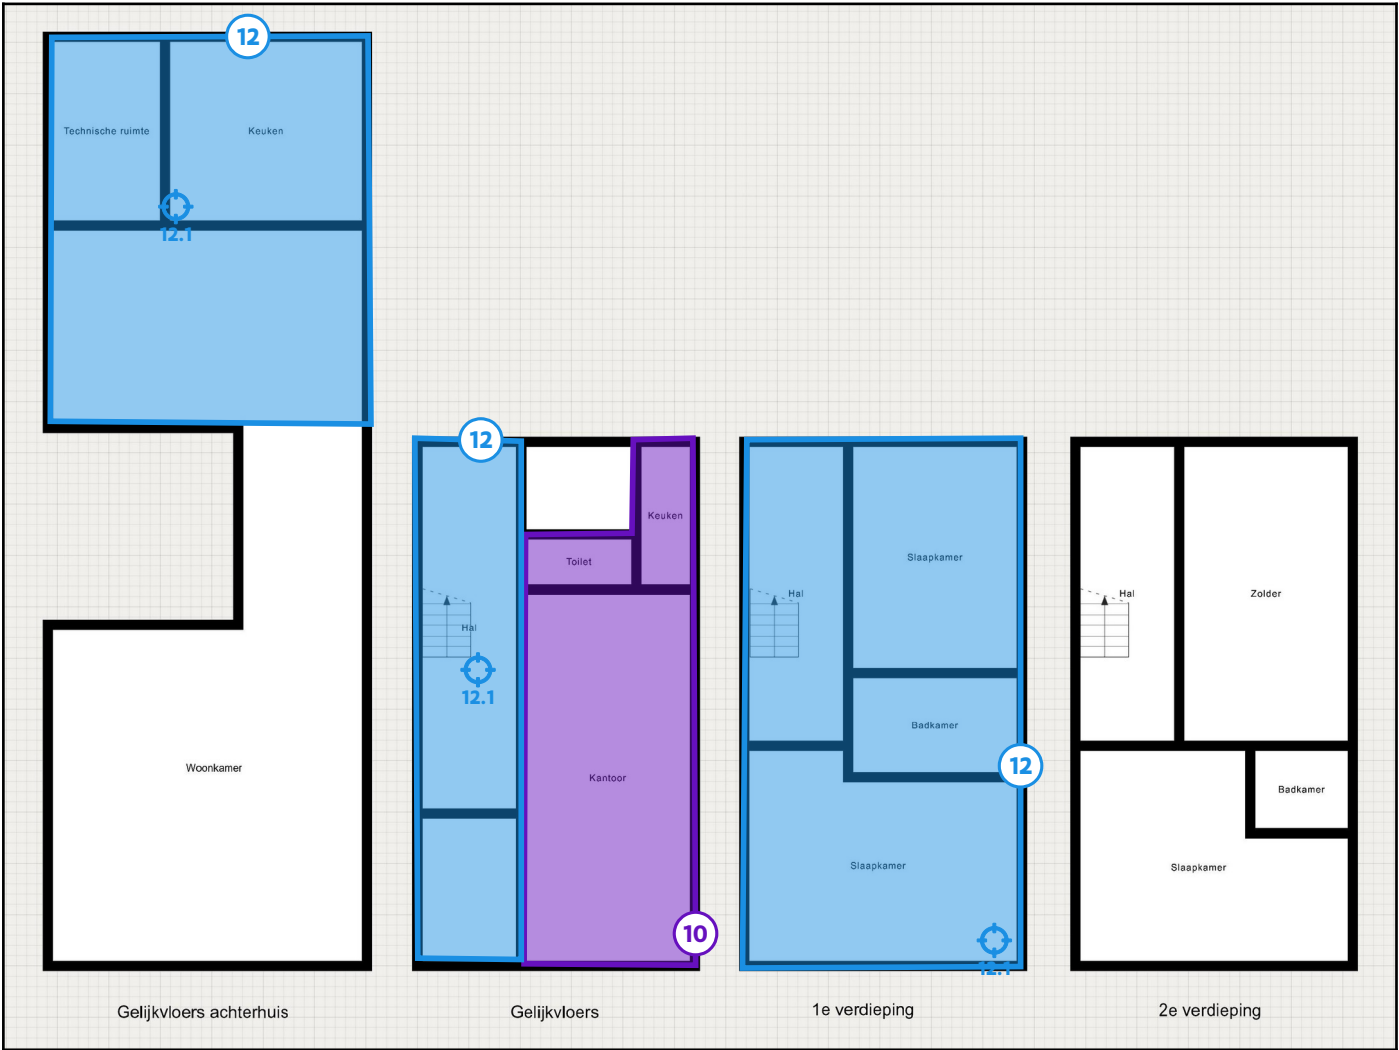
# Plan 1.2: schema

Beschrijving	Type	Actie
10. 1005. Plafonds: gipskarton beplating	Advies	-
12. 201. Plafonds: pleisterwerk.	Geen asbest	-
12.1 Code: 201	Mengmonster	-
