Asbestinventarisatetest

Doorniksesteenweg 3C/1, 8580 Avelgem

Attestnummer : 20250311-000326.000

Uitgegeven op : 11.03.2025

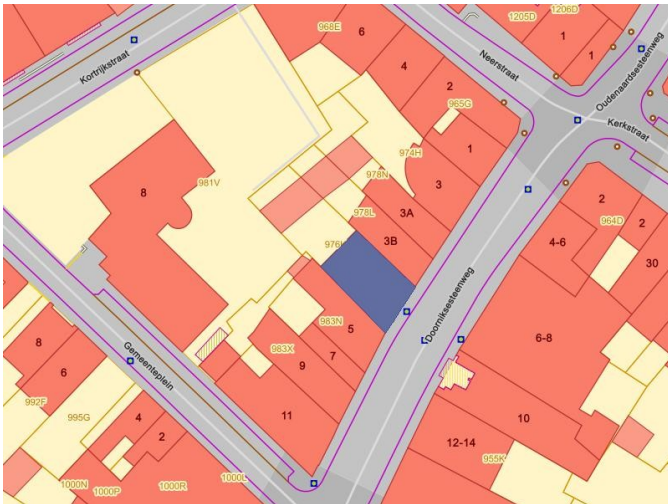
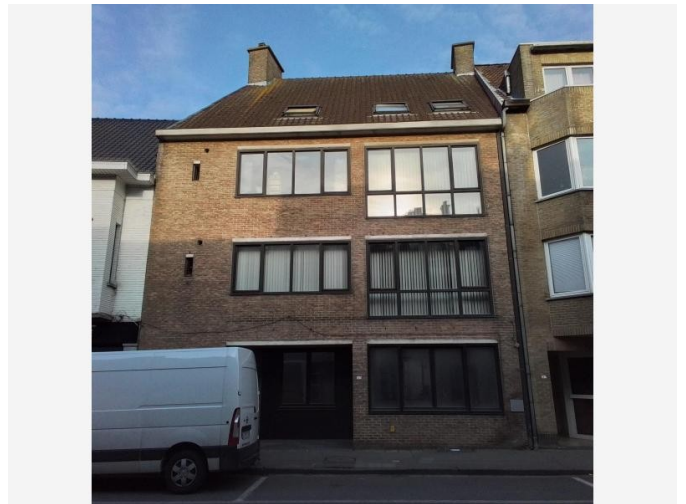
Zone 1: Hoofdgebouw

- 0 Asbestmaterialen
- 0 Beperkingen
- 0 Uitsluitingen
- 0 Roerende goederen
- 0 Puin, steenslag, (water)bodem
- 3 Adviezen
- 1 Geen asbest

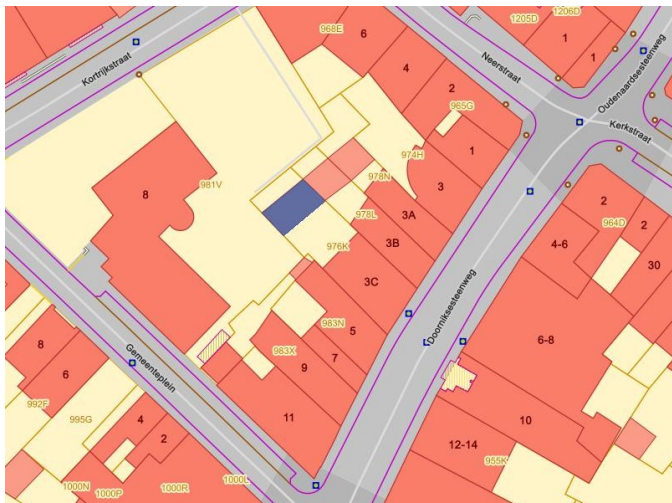
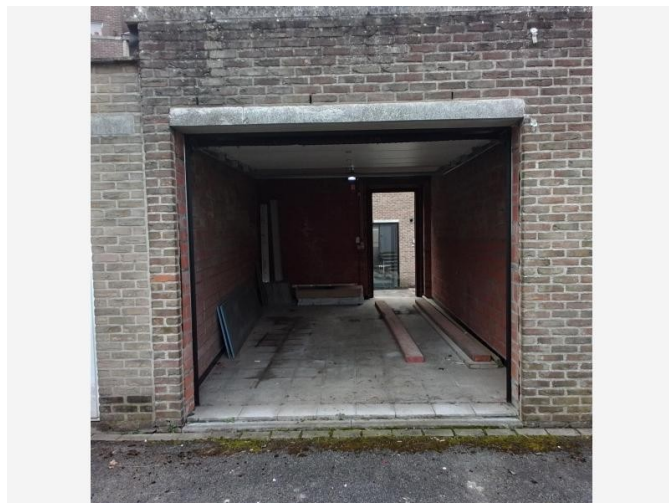
Zone 2: Garage

- 0 Asbestmaterialen
- 0 Beperkingen
- 0 Uitsluitingen
- 0 Roerende goederen
- 0 Puin, steenslag, (water)bodem
- 0 Adviezen
- 2 Geen asbest**
