# Asbestinventarisatetest

Kerfenden 27, 1840 Londerzeel

Attestnummer : 20230907-000428.000

**Niet-asbestveilig**

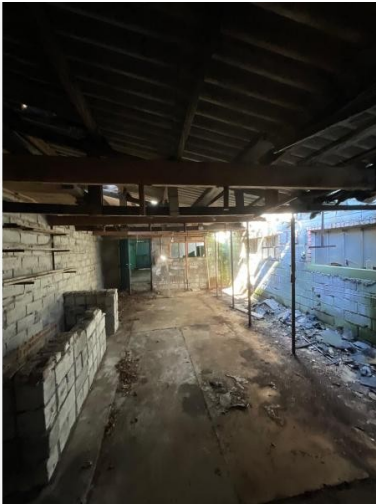
Overzichtsfoto

Het asbestmateriaal valt onder de mijlpaal van 2034.

**Dringend verwijderen**

Eindbeoordeling materiaalrisico	Hoog materiaalrisico en/of hoge kans op vezelvrijgave
---------------------------------	---

Gebondenheid	Categorie 1: hechtgebonden in oorsprong
Asbestsoort (vezeltype)	Crocidoliet aanwezig
Asbestconcentratie	Laag (< 50%)
Afschermingsgraad van het gehele materiaal	Geheel of deels (ook) vrij aan de binnenlucht
Toestand van het materiaal	Matig beschadigd, matig verweerd

Beschrijving	Dak loods
Omgeving	Grenst aan binnen- en buitenlucht
Primaire drager	Schuin dak
Asbestmateriaal	Dak- en gevelbekleding - Golfplaat
Bindmiddel van asbestmateriaal	Cement
Gebondenheid op basis van bindmiddel	Hecht
Hoeveelheid (oppervlakte - aantal)	• 25,00 m <sup>2</sup> - 1 stuk
Totale oppervlakte	25,00 m <sup>2</sup>
Eenvoudig bereikbaar	Ja
Bevestigingswijze	• Geschroefd

- Zorg voor een veilig beheer. Vermijd het beschadigen van het asbestmateriaal. Controleer de toestand jaarlijks op wijzigingen.
- Zorg voor een veilig beheer en verwijder dit asbestmateriaal wanneer het bij werken eenvoudig bereikbaar wordt. Controleer de toestand jaarlijks op wijzigingen.

- Eenvoudige handelingen: mag via doe-het-zelf of door werknemer(s) met opleidingsattest eenvoudige handelingen  
De platen kunnen eenvoudig verwijderd worden mits in acht name van de geijkte veiligheidsmaatregelen en gebruik van traagdraaiend handgereedschap.

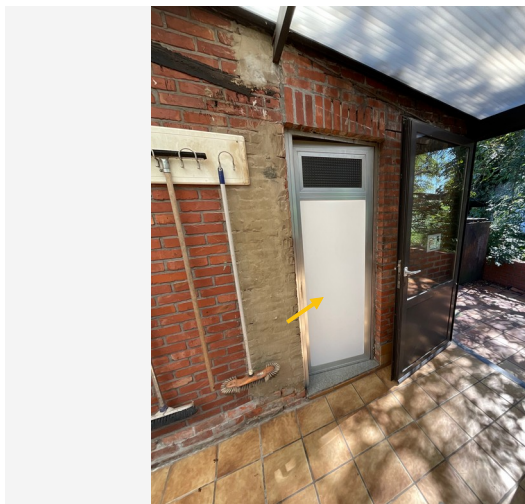
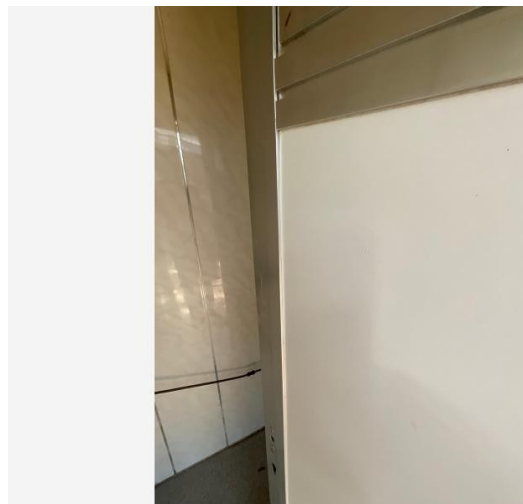
Beschrijving	Plaat deur veranda
Omgeving	Binnen
Primaire drager	Wandopening verticaal (raam, deur, ...)
Asbestmateriaal	Plaat, paneel, tablet - Geëmailleerd, type Glasal
Bindmiddel van asbestmateriaal	Cement
Gebondenheid op basis van bindmiddel	Hecht
Hoeveelheid (oppervlakte - dikte - aantal)	• 1,00 m <sup>2</sup> - 0,50 cm - 1 stuk
Totaal volume	0,005 m <sup>3</sup>
Eenvoudig bereikbaar	Ja
Bevestigingswijze	• Geklemd
