Asbestinventarisat attest

Mechelsesteenweg 454, 3020 Herent

Attestnummer : 20250331-000428.000

Uitgegeven op : 31.03.2025

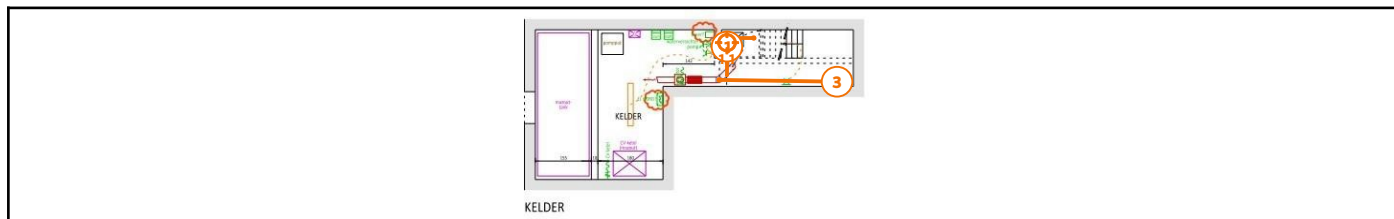
Plan 1.2: Plan - Kelder

| Beschrijving | Type | Actie |
|---|---|---|
| 3. Buis - kelder | Asbestmateriaal | Verwijderen |
