# Asbestinventarisat attest

Belleboslaan 12, 8480 Ichtegem

Attestnummer : 20250220-000106.000

Uitgegeven op : 20.02.2025

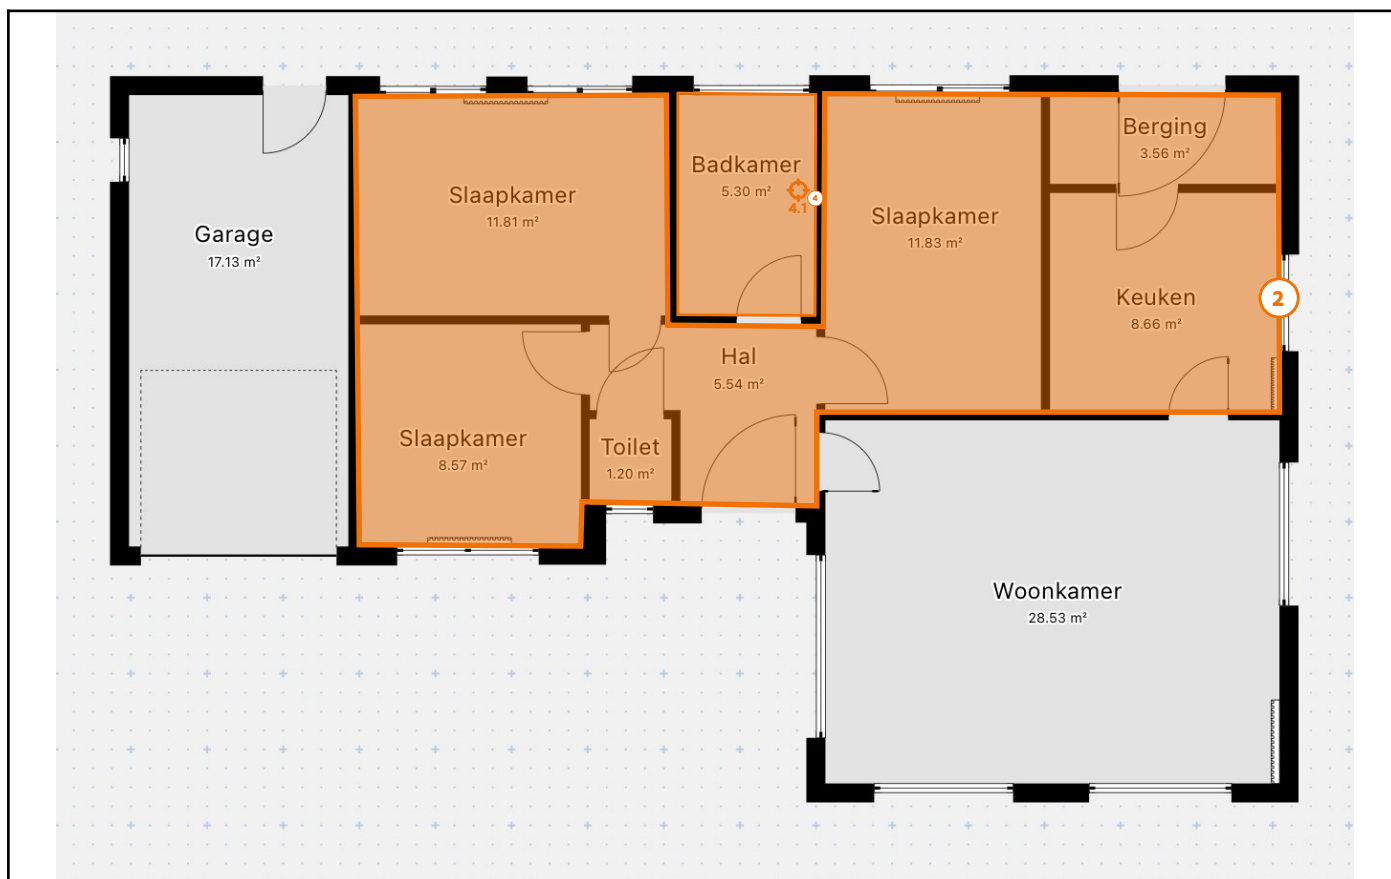
## Plan 1.1: NIV. 00

Beschrijving	Type	Actie
2. Vinyl als vloerbekleding keuken, slaapkamers berging, hal en toilet	Asbestmateriaal	Verwijderen
4. Vinyl als vloerbekleding badkamer	Asbestmateriaal	Verwijderen
4.1 Code: MM04	Puntmonster	-

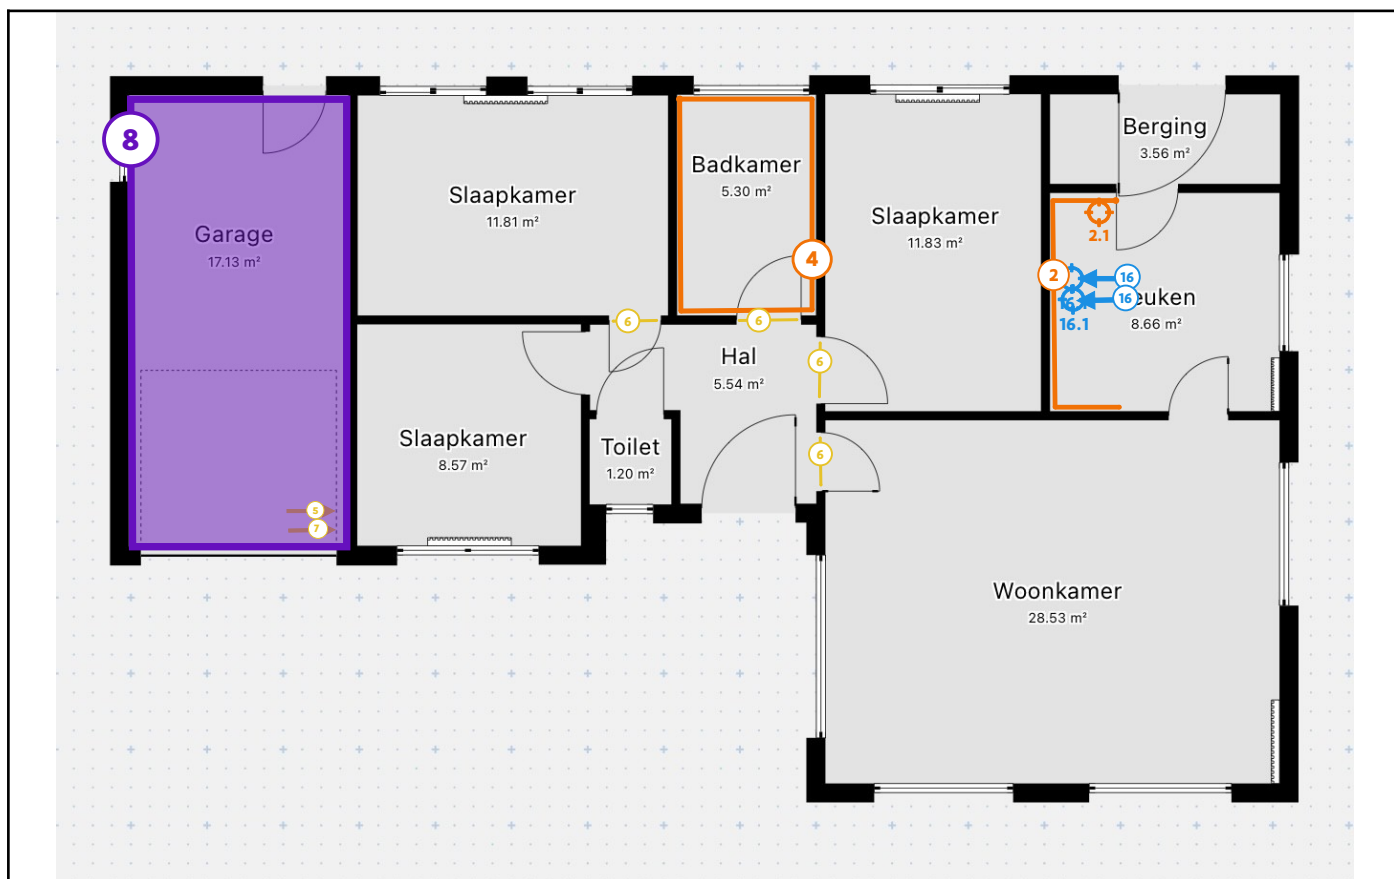
## Plan 1.2: NIV. 00 (kopie 1)

Beschrijving	Type	Actie
2. Vinyl als vloerbekleding keuken, slaapkamers berging, hal en toilet	Asbestmateriaal	Verwijderen
2.1 Code: MM02	Puntmonster	-
4. Vinyl als vloerbekleding badkamer	Asbestmateriaal	Verwijderen
5. Elektrische teller bakeliet	Asbestmateriaal	Zorgvuldig beheren
6. Dorpels type massal	Asbestmateriaal	Zorgvuldig beheren
7. Bakeliet schakelaars/stopcontacten	Asbestmateriaal	Zorgvuldig beheren
8. Materiaal in opslag	Beperking	-
16. Verf spoelbak	Geen asbest	-

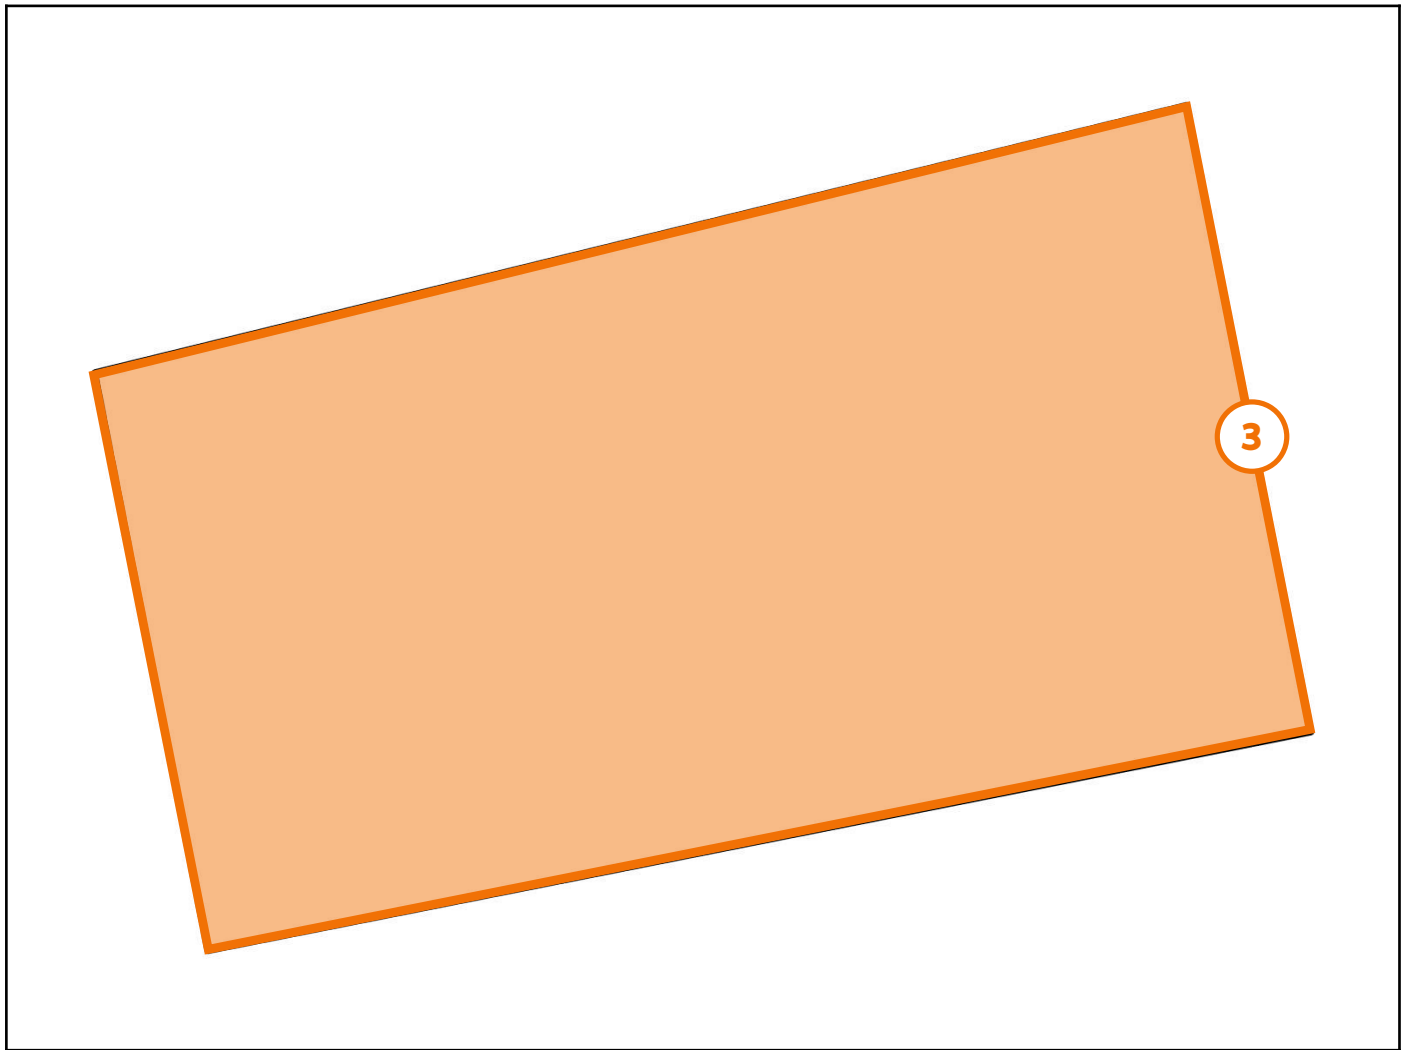
## Plan 3.1: Afdak

Beschrijving	Type	Actie
3. Dak bestaande uit golfplaten	Asbestmateriaal	Verwijderen

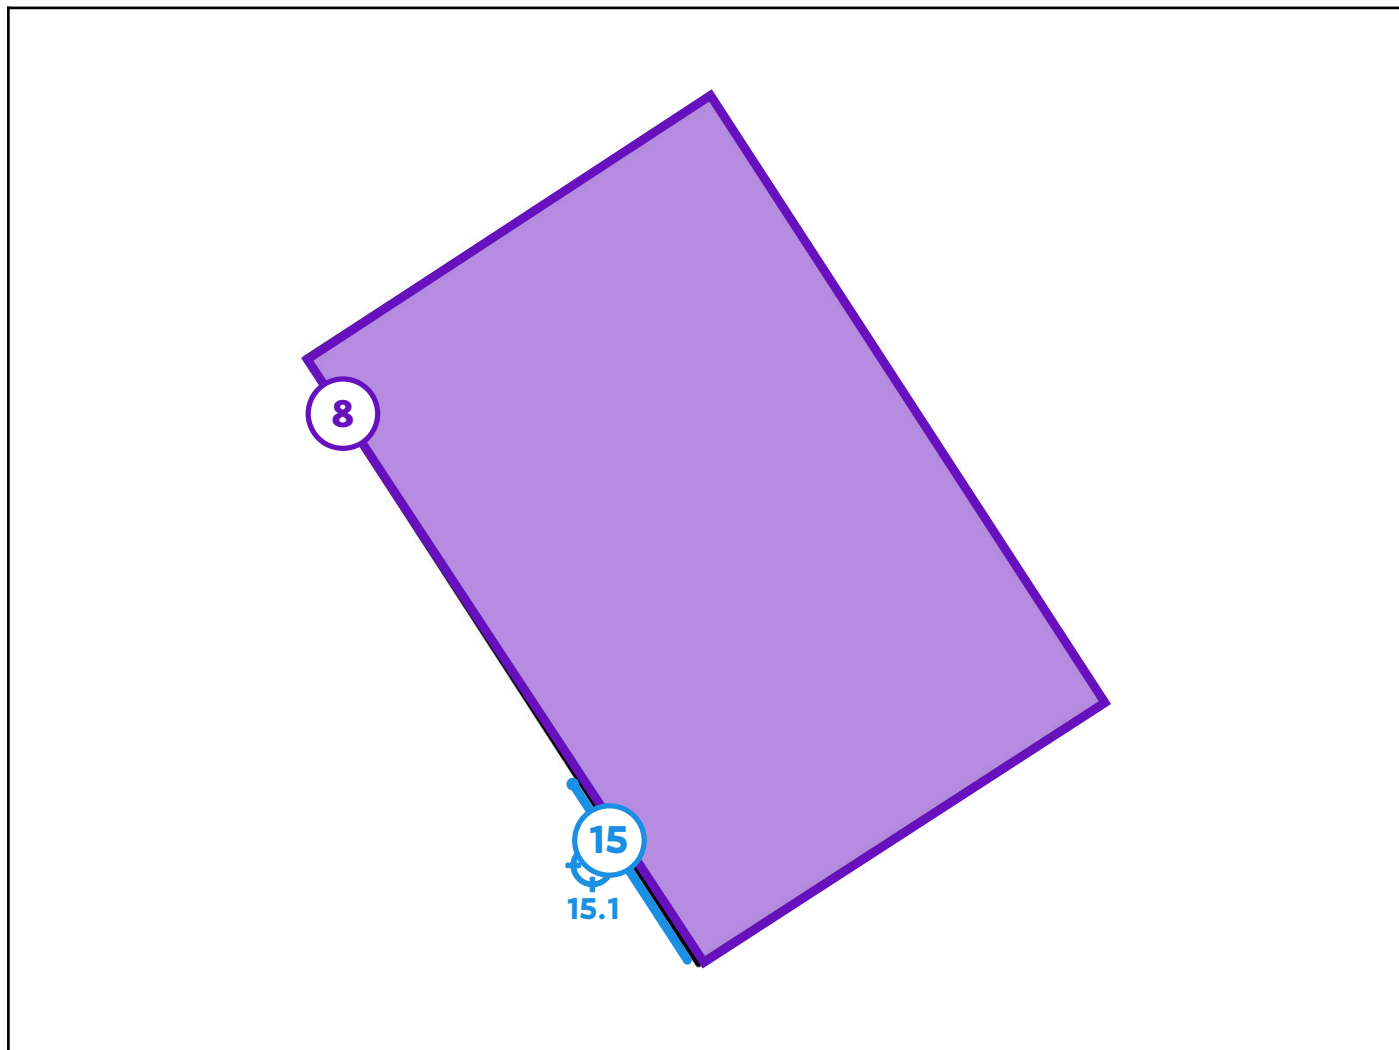
## Plan 5.1: NIV. 00

Beschrijving	Type	Actie
8. Materiaal in opslag	Beperking	-
15. Mastiek houten raam tuinhuis	Geen asbest	-
15.1 Code: MM03	Puntmonster	-

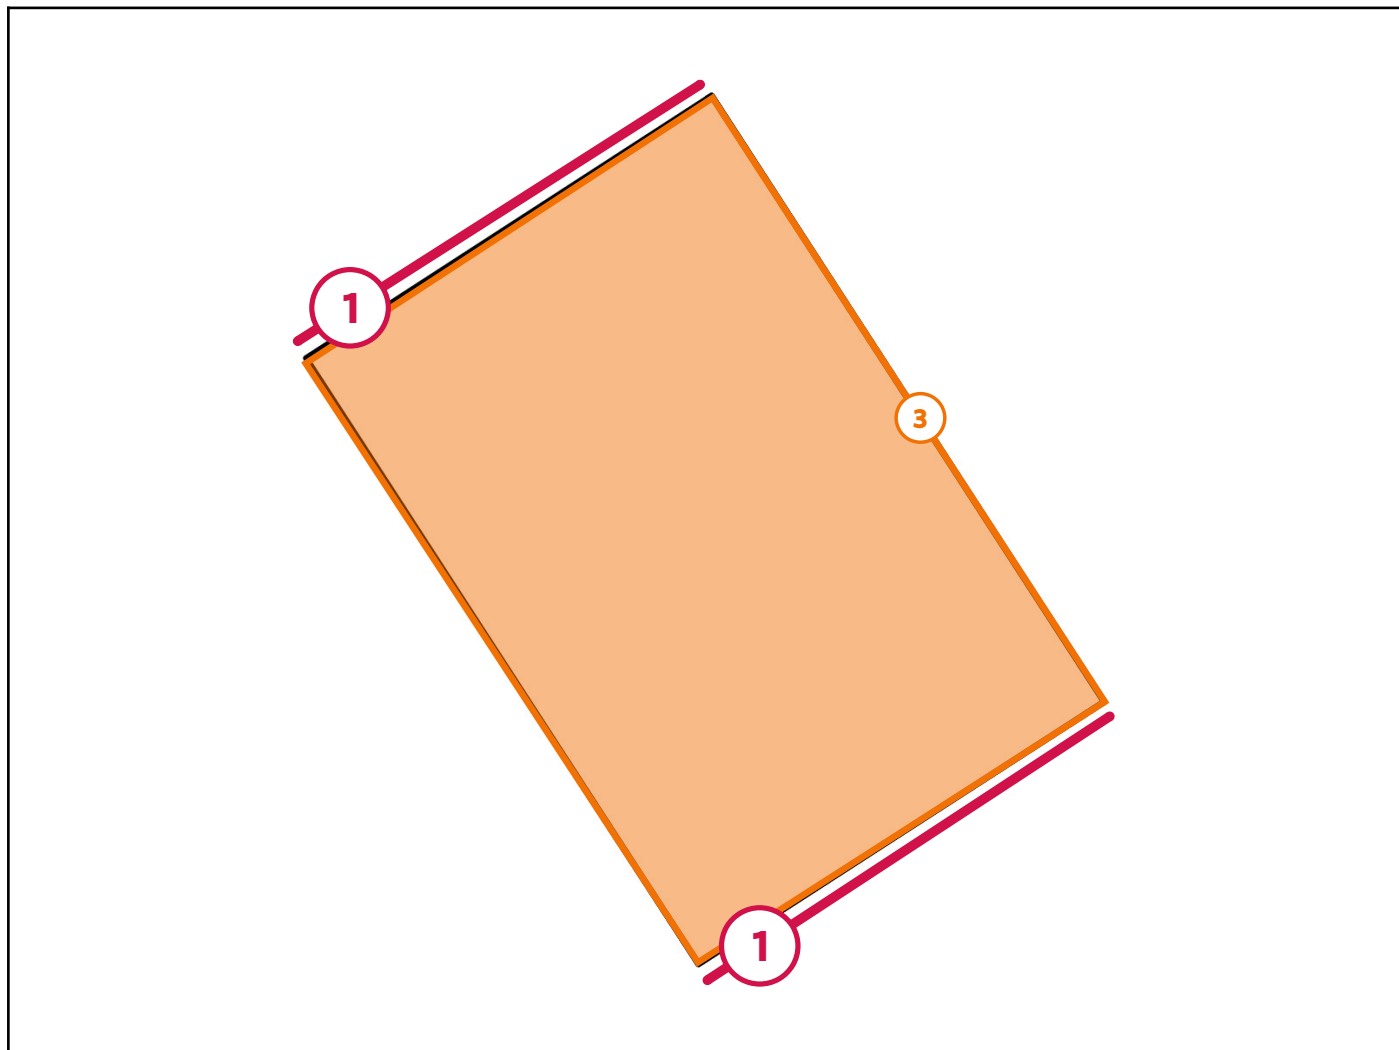
## Plan 5.2: Dak

Beschrijving	Type	Actie
1. Sediment in de dakgoot	Asbestmateriaal	Dringend verwijderen
3. Dak bestaande uit golfplaten	Asbestmateriaal	Verwijderen
