Asbestinventarisat attest

Lange Kamstraat 23, 1760 Roosdaal

Attestnummer : 20250425-000014.000

Uitgegeven op : 25.04.2025

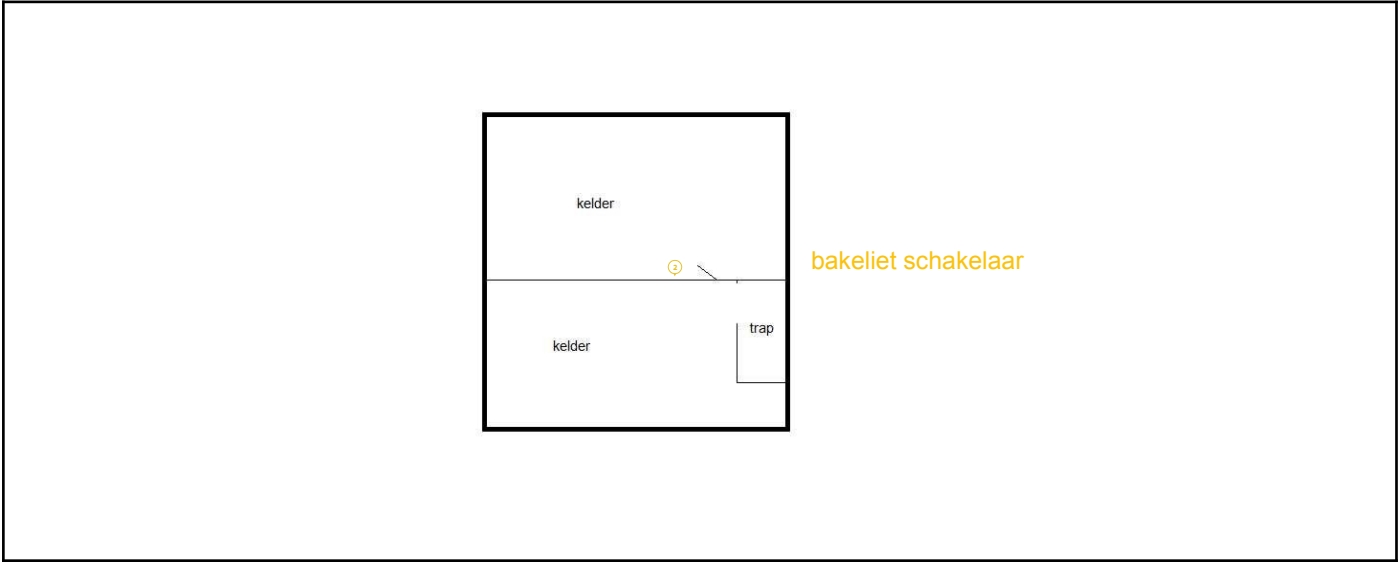
Plan 1.5: Schets kelder

Beschrijving	Type	Actie
2. Bakeliet schakelaars	Asbestmateriaal	Zorgvuldig beheren

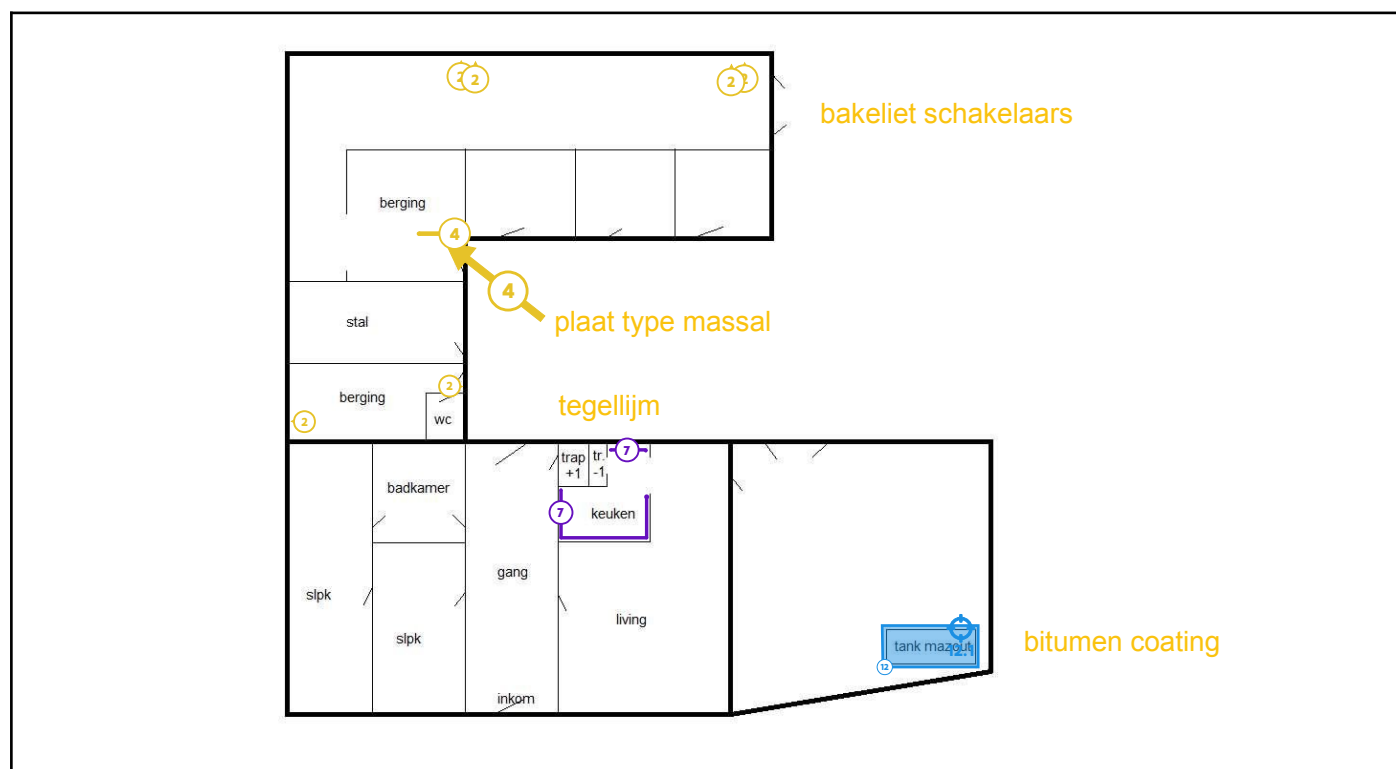
Plan 1.6: Schets glv

Beschrijving	Type	Actie
2. Bakeliet schakelaars	Asbestmateriaal	Zorgvuldig beheren
4. Plaat type massal	Asbestmateriaal	Zorgvuldig beheren
7. Tegellijm niet zichtbaar	Advies	-
12. Coating tank (bitum)	Geen asbest	-
12.1 Code: 002/T	Puntmonster	-

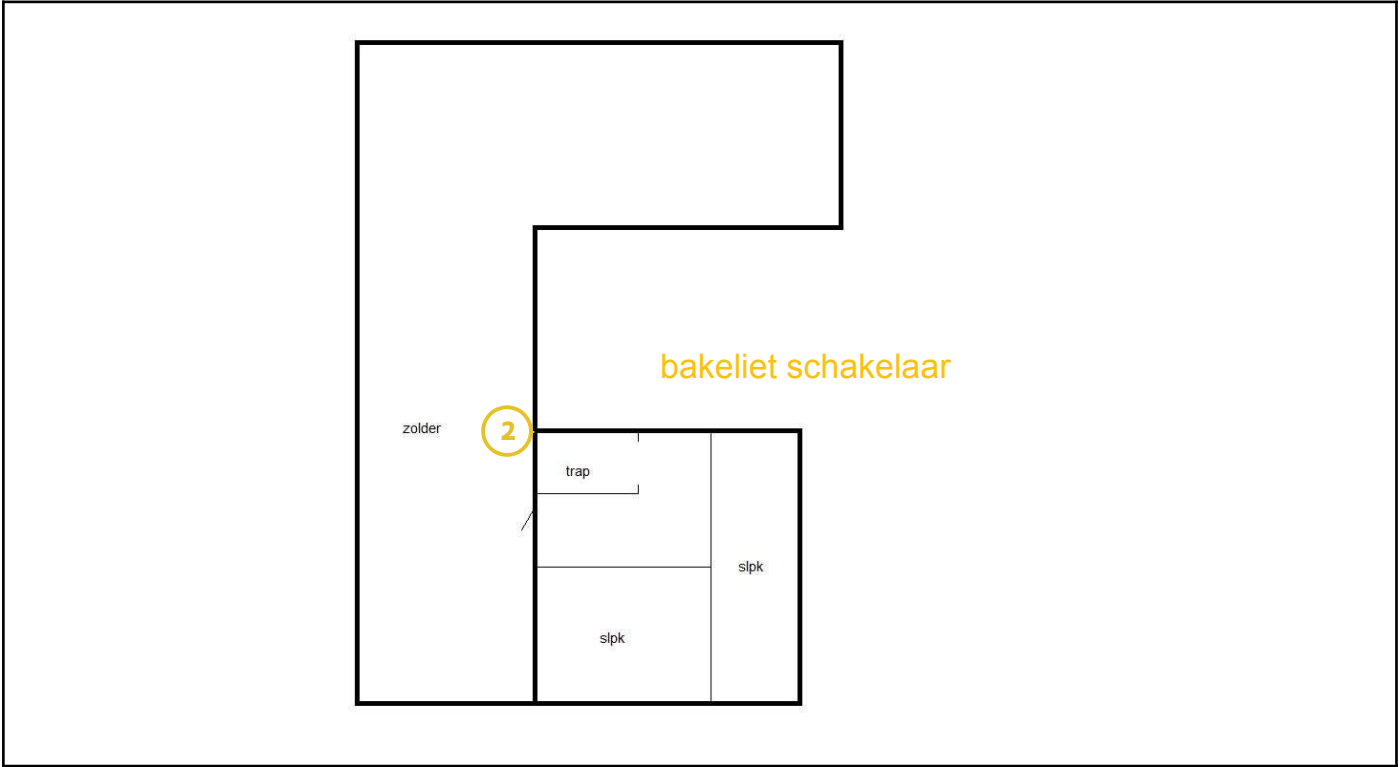
Plan 1.7: Schets V+1

Beschrijving	Type	Actie
2. Bakeliet schakelaars	Asbestmateriaal	Zorgvuldig beheren

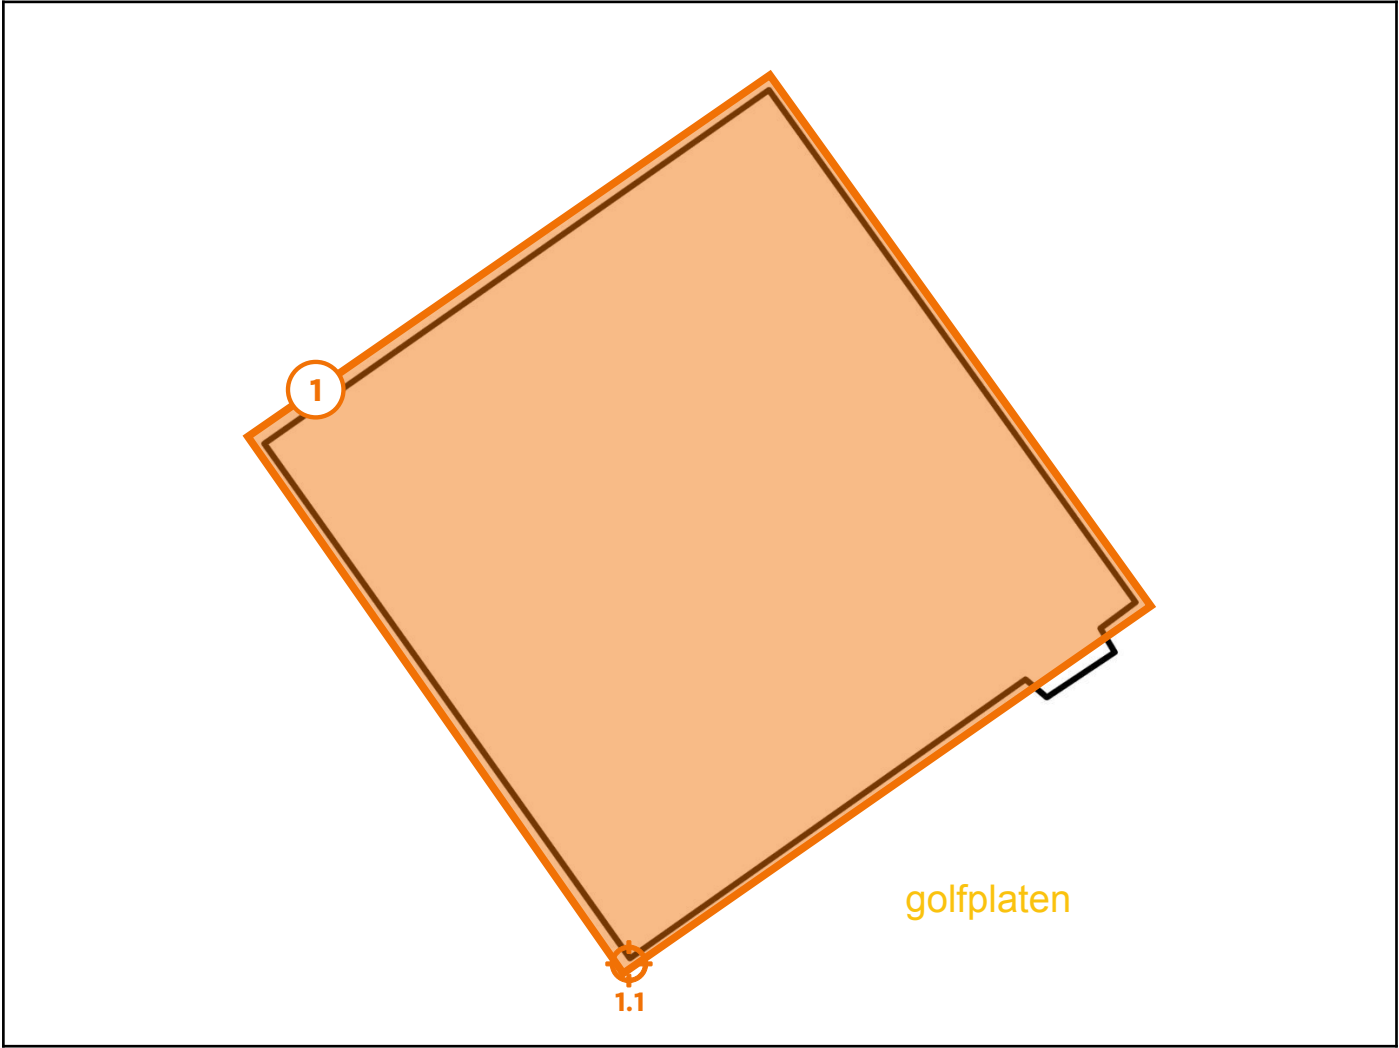
Plan 2.1: Loods plan

Beschrijving	Type	Actie
1. Golfplaten	Asbestmateriaal	Verwijderen
1.1 Code: 002	Puntmonster	-

Indien mogelijk de ondervloer afdekken , golfplaten voorzichtig verwijderen, extra fixeren, niet breken , niet gooien, onmiddellijk verpakken of voorzichtig in container met asbest bag plaatsen. Voldoende benevelen/bevochtigen tijdens de duur van de werken. Indien golfplaten in slechte staat zijn en kans bestaat op breken : Eenvoudige handeling opgeleid personeel , alle werknemer(s) moeten wel beschikken over een opleidingsattest eenvoudige handelingen 8u

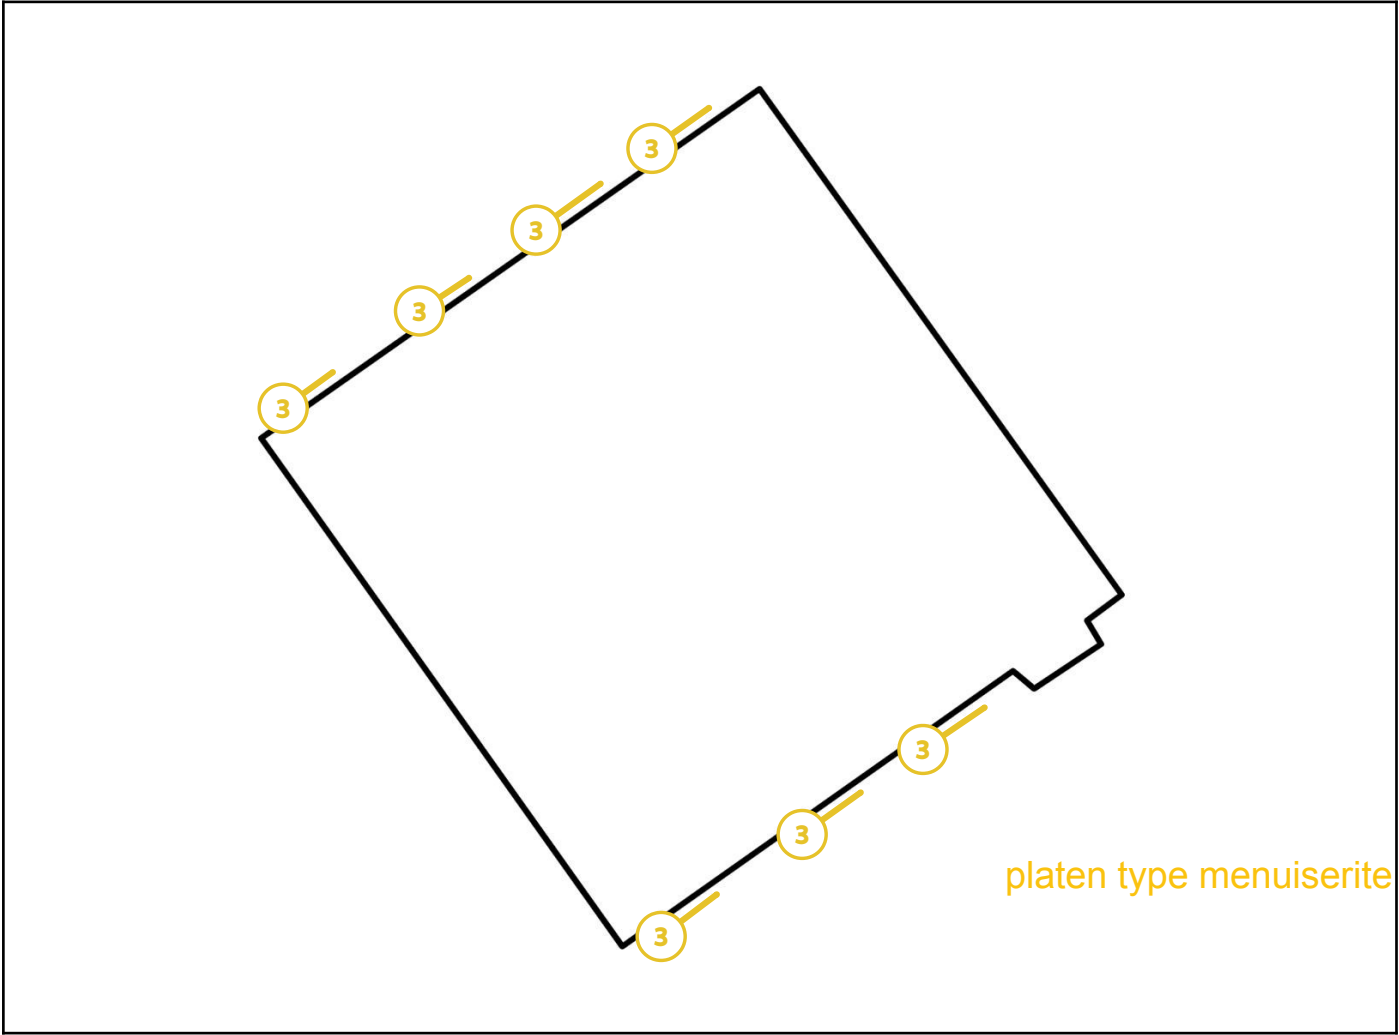
Plan 2.2: Loods plan

Beschrijving	Type	Actie
3. Platen type manuiserite	Asbestmateriaal	Zorgvuldig beheren

Indien mogelijk de ondervloer afdekken, platen voorzichtig verwijderen, extra fixeren, niet breken, niet gooien, onmiddellijk verpakken of voorzichtig in container met asbest bag plaatsen. Voldoende benevelen/bevochtigen tijdens de duur van de werken.
