Asbestinventarisatattest

Breughelpark 10/33, 1731 Asse

Attestnummer : 20250502-000004.000

Niet-asbestveilig

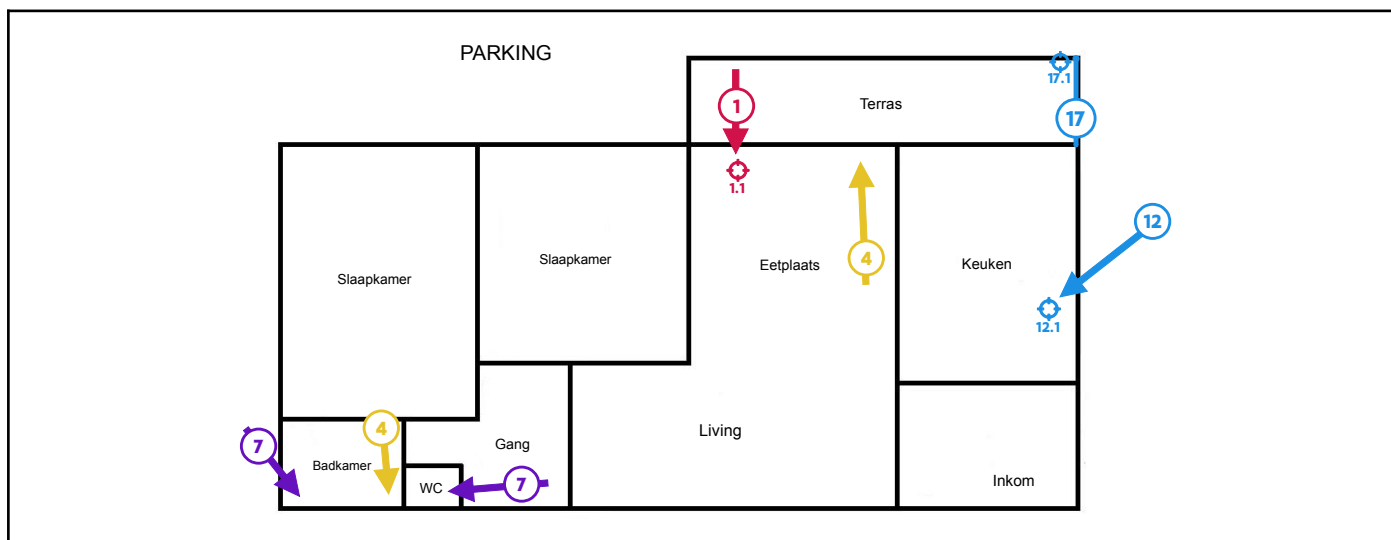
Plan 1.1: Plan appartement

Beschrijving	Type	Actie
1. Vinyltegels	Asbestmateriaal	Dringend verwijderen
1.1 Code: MM07	Puntmonster	-
4. Radiatorknop in kunststof Bakeliet	Asbestmateriaal	Zorgvuldig beheren
7. Ventilatiebuis/Koker	Advies	-
12. Coating spoelbak - Keuken	Geen asbest	-
12.1 Code: MM06	Puntmonster	-
17. Mortel tussen glas en schrijnwerk - Terras	Geen asbest	-
17.1 Code: MM05	Puntmonster	-

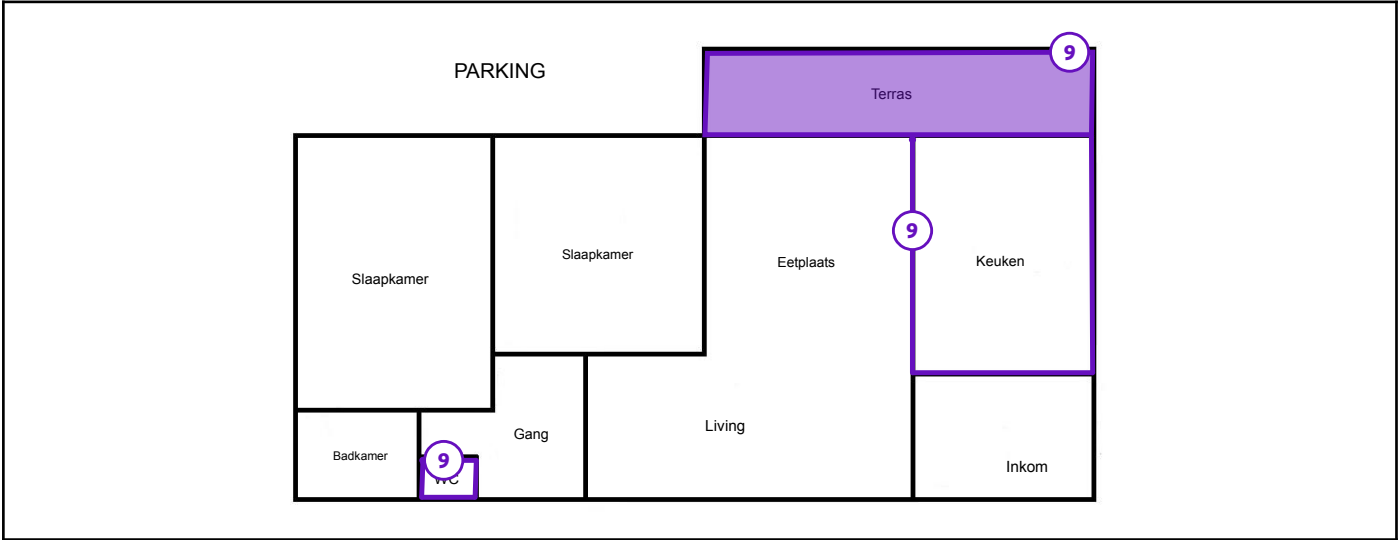
Plan 1.2: Plan appartement

Beschrijving	Type	Actie
9. Tegellijn faience tegels	Advies	-

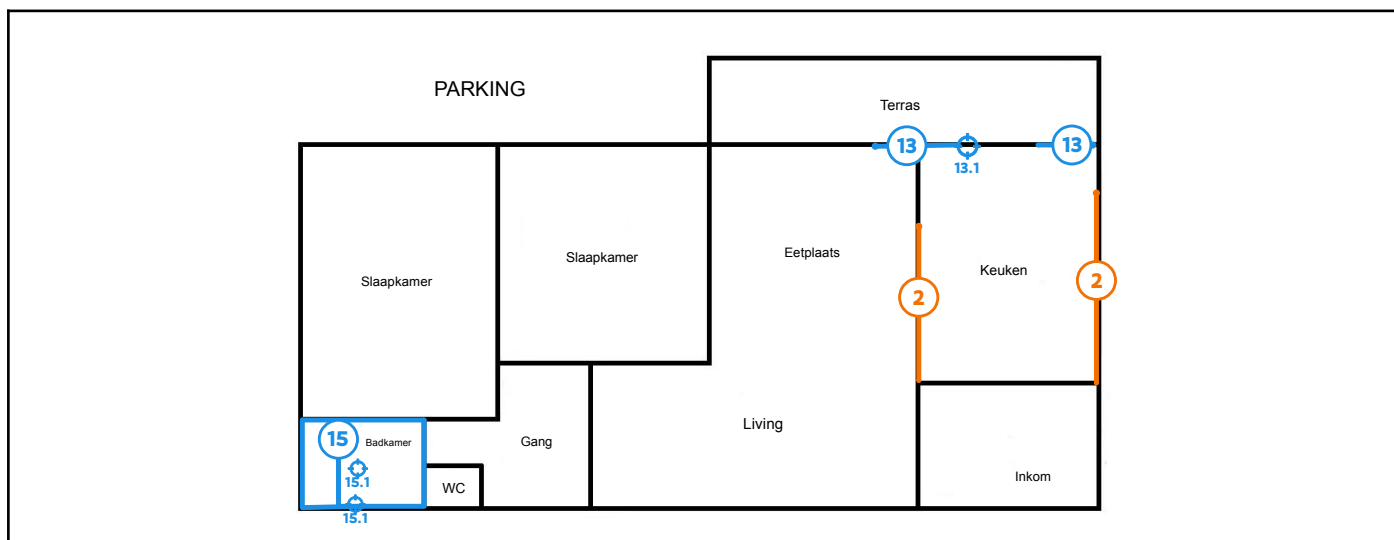
Plan 1.3: Plan appartement

Beschrijving	Type	Actie
2. Keuken in platen type Glasal	Asbestmateriaal	Verwijderen
13. Mastiek in voegen buitenwand	Geen asbest	-
13.1 Code: MM04	Puntmonster	-
15. Tegellijm faience tegels	Geen asbest	-
15.1 Code: MM03	Mengmonster	-

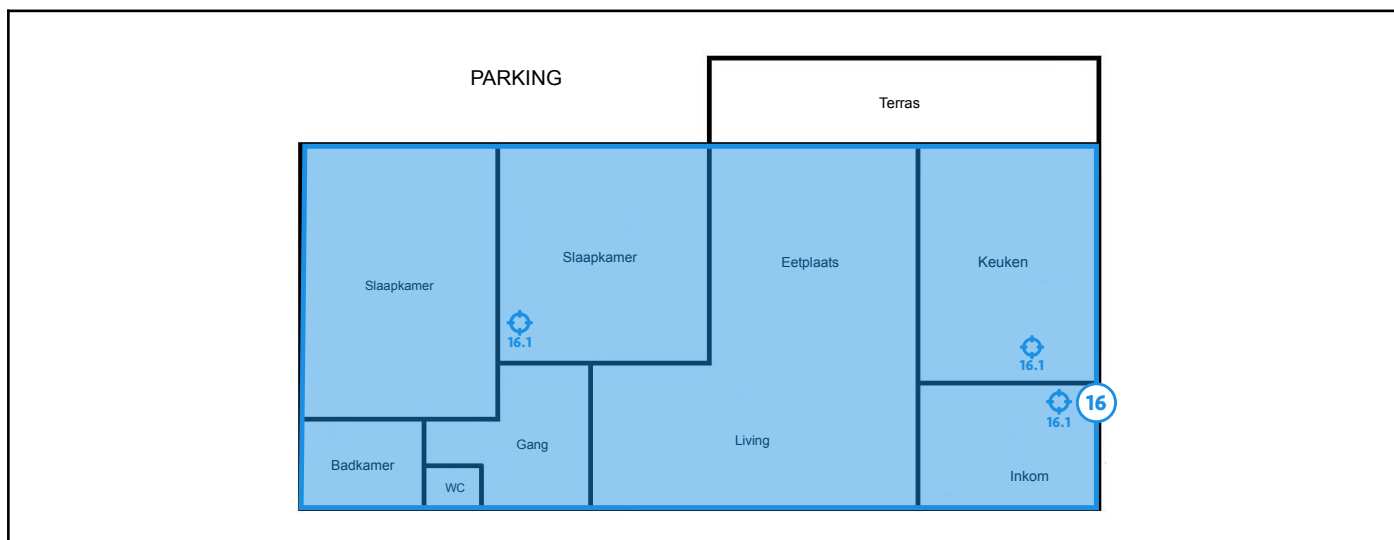
Plan 1.4: Plan appartement

Beschrijving	Type	Actie
16. Pleisterwerk plafond	Geen asbest	-
16.1 Code: MM02	Mengmonster	-

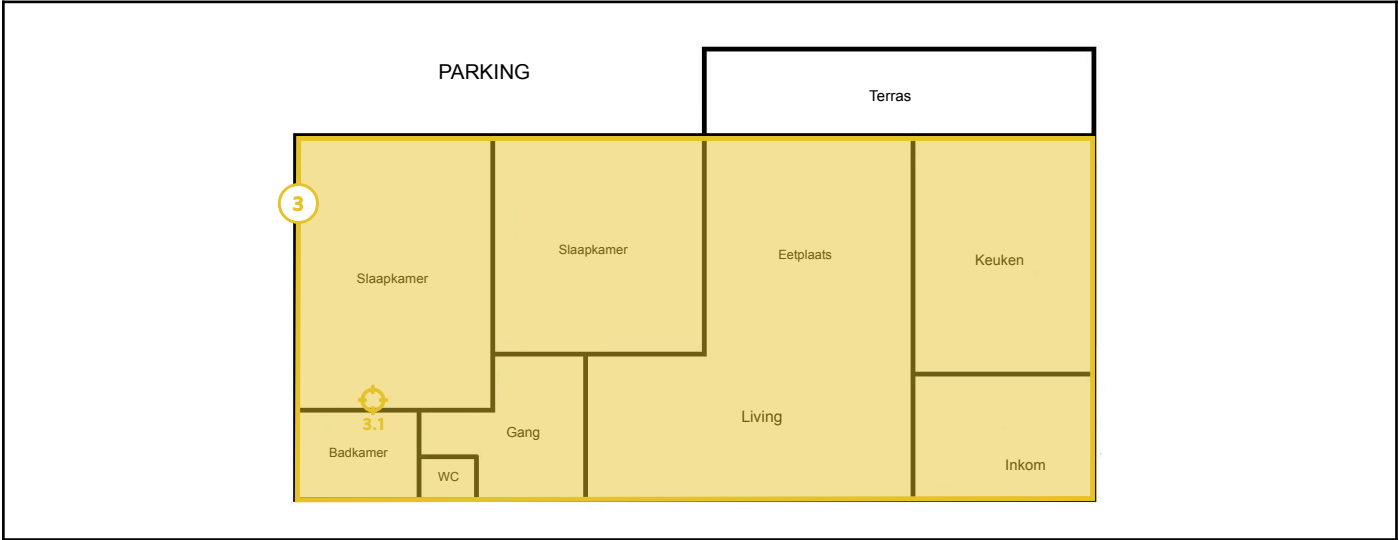
Plan 1.5: Plan appartement

Beschrijving	Type	Actie
3. Zwarte lijm onder vinyltegels	Asbestmateriaal	Zorgvuldig beheren
3.1 Code: MM08	Puntmonster	-

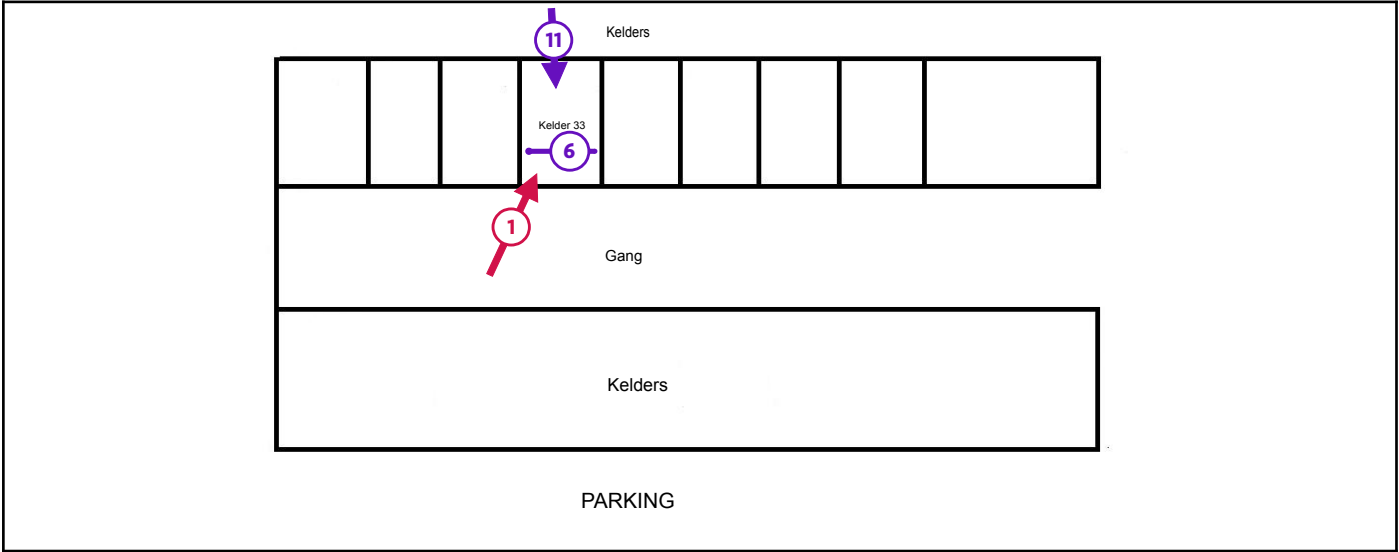
Plan 1.6: Plan kelders - GV

Beschrijving	Type	Actie
1. Vinyltegel	Asbestmateriaal	Dringend verwijderen
6. Leidingisolatie in gips	Advies	-
11. Kelder - GV	Advies	-

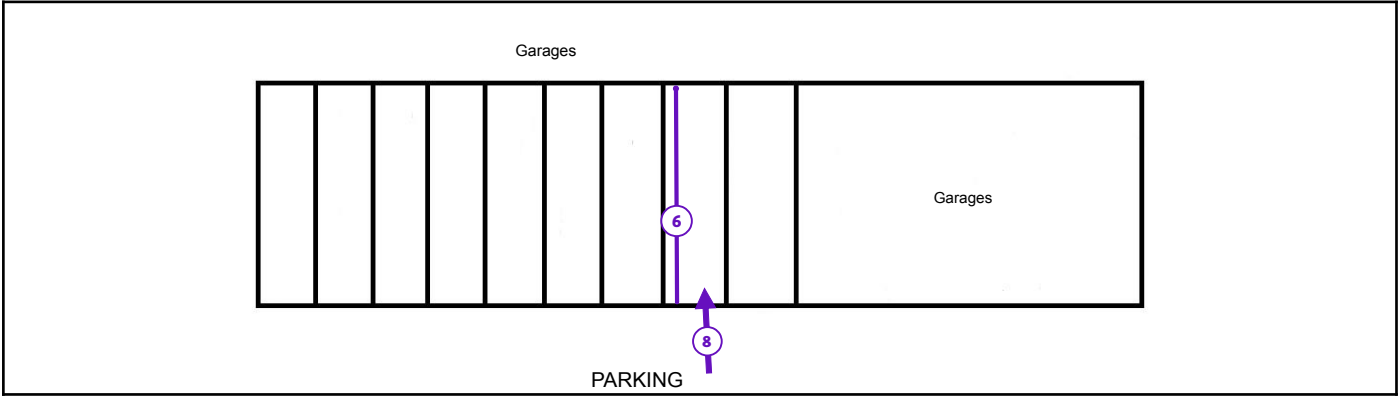
Plan 1.7: Plan garages

Beschrijving	Type	Actie
6. Leidingisolatie in gips	Advies	-
8. Garage - GV	Advies	-

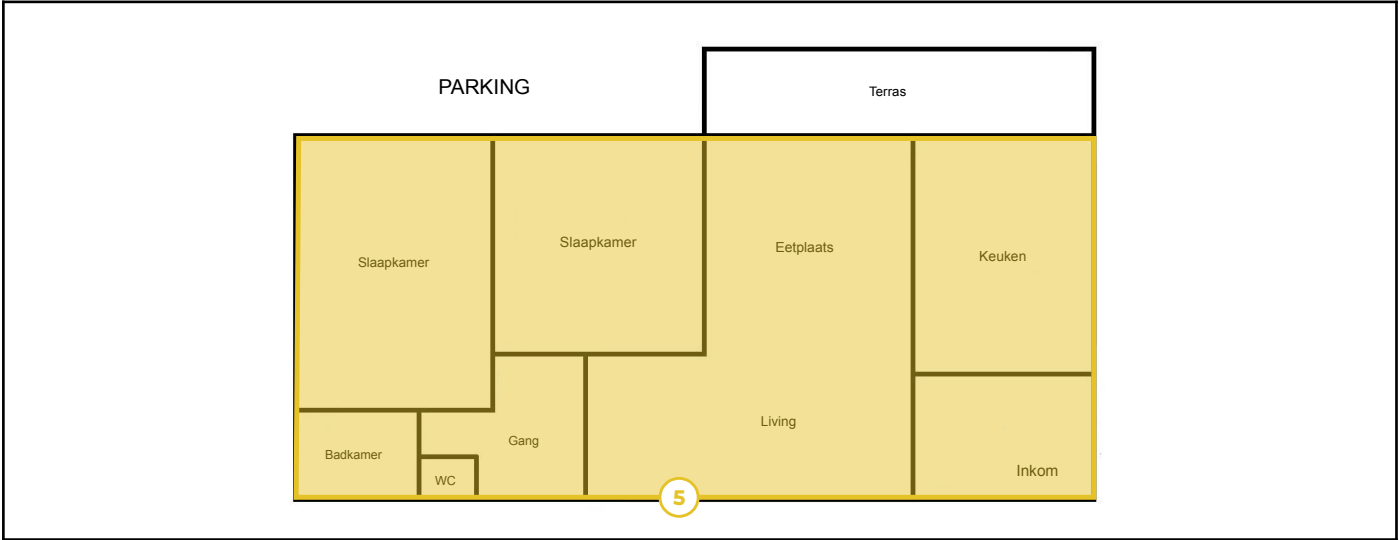
Plan 1.8: Plan appartement

Beschrijving	Type	Actie
5. Vinyltegel	Asbestmateriaal	Zorgvuldig beheren

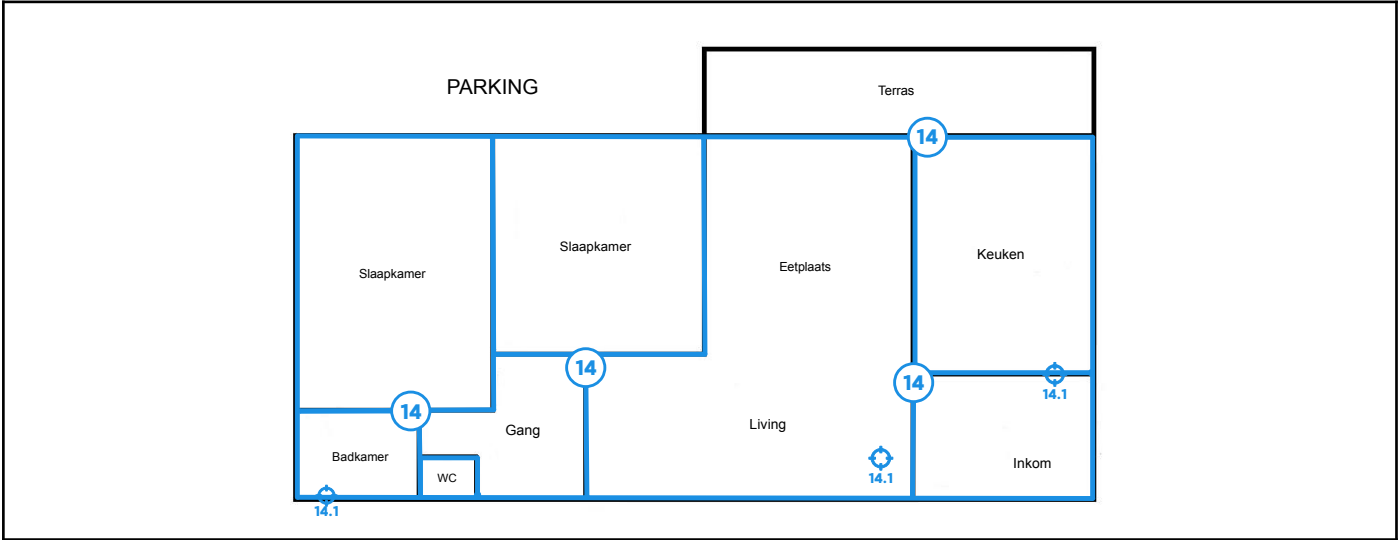
Plan 1.9: Plan appartement

Beschrijving	Type	Actie
14. Pleisterwerk muren	Geen asbest	-
14.1 Code: MM01	Mengmonster	-

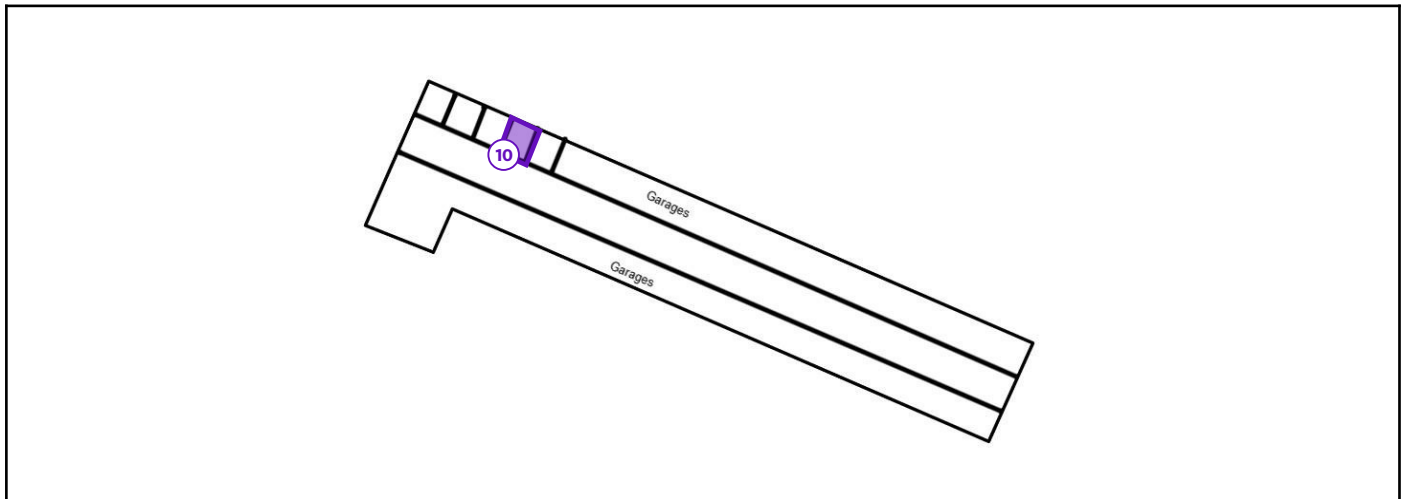
Plan 2.1: Plan garages

Beschrijving	Type	Actie
10. Garage	Advies	-
