Asbestinventarisatetest

Lombeekstraat 42, 1790 Affligem

Attestnummer : **20250310-000495.000**

Uitgegeven op : **10.03.2025**

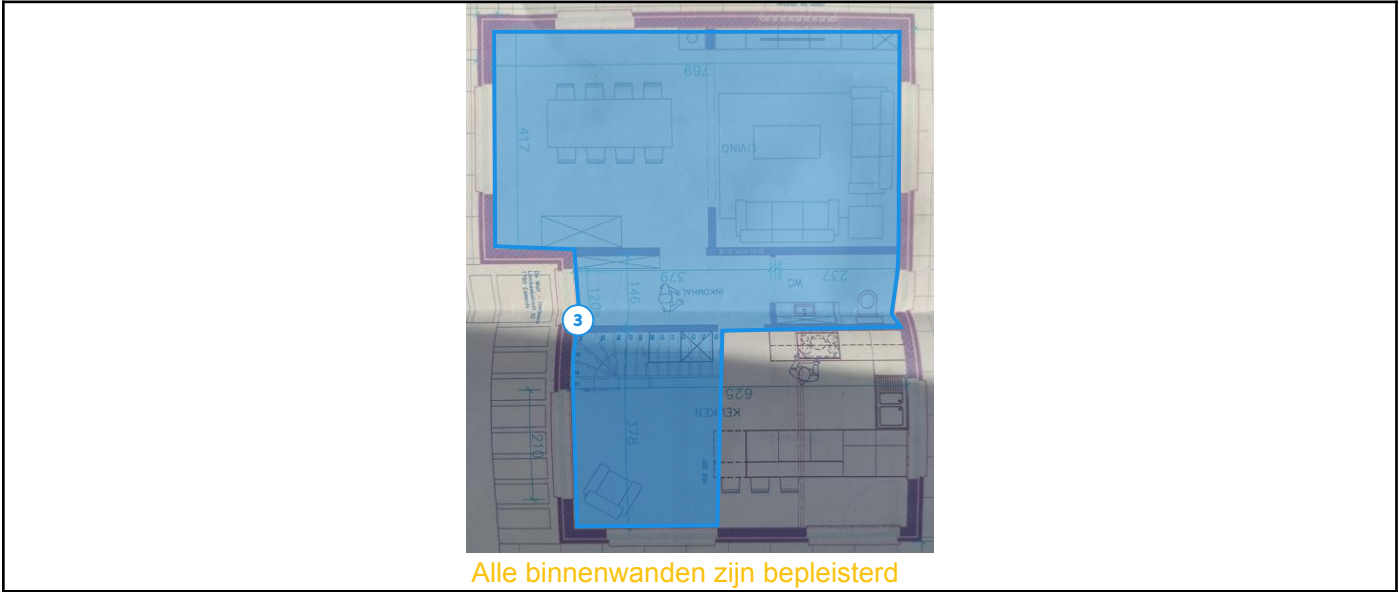
Plan 1.1: Gelijkvloers

Beschrijving	Type	Actie
3. Pleisterwerk plafonds	Geen asbest	-
4. Pleisterwerk muren	Geen asbest	-

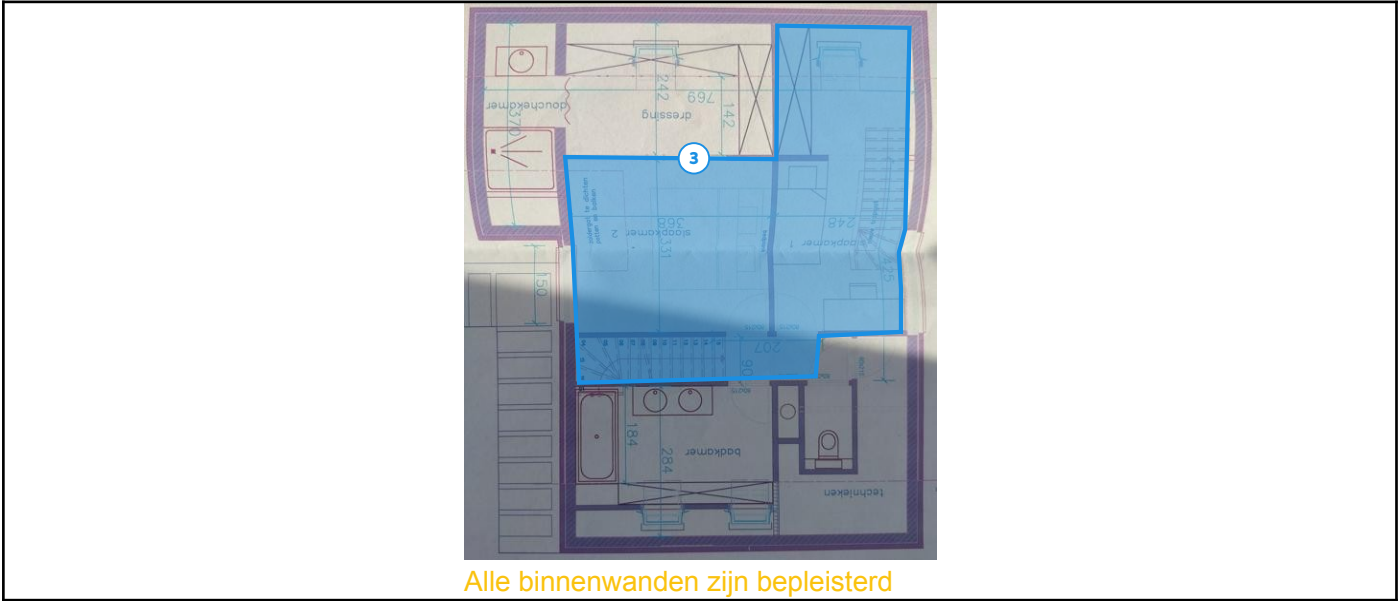
Plan 1.3: 1ste verdiep

Beschrijving	Type	Actie
3. Pleisterwerk plafonds	Geen asbest	-
4. Pleisterwerk muren	Geen asbest	-

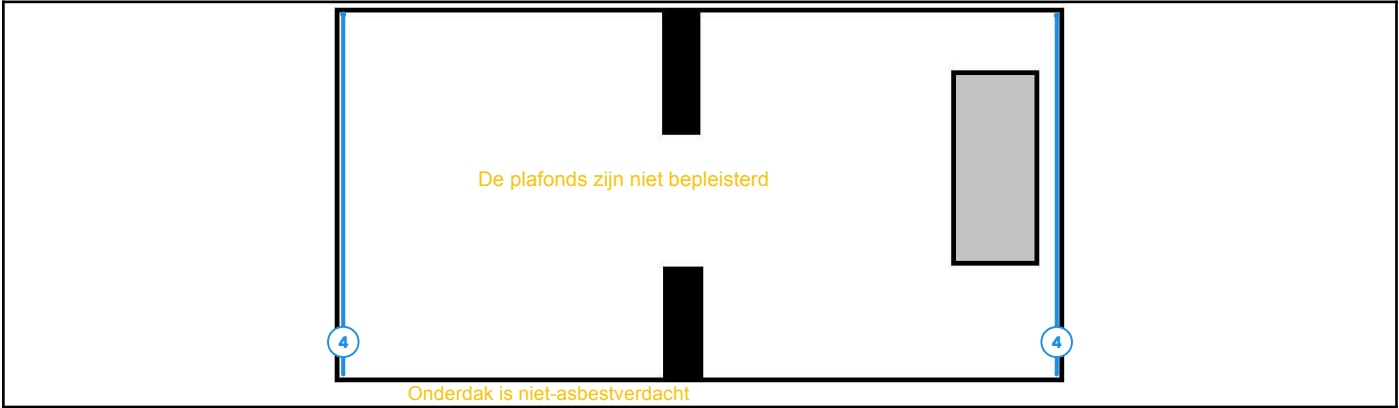
Plan 1.5: Zolder

Beschrijving	Type	Actie
2. Onderdak	Advies	-
3. Pleisterwerk plafonds	Geen asbest	-
4. Pleisterwerk muren	Geen asbest	-

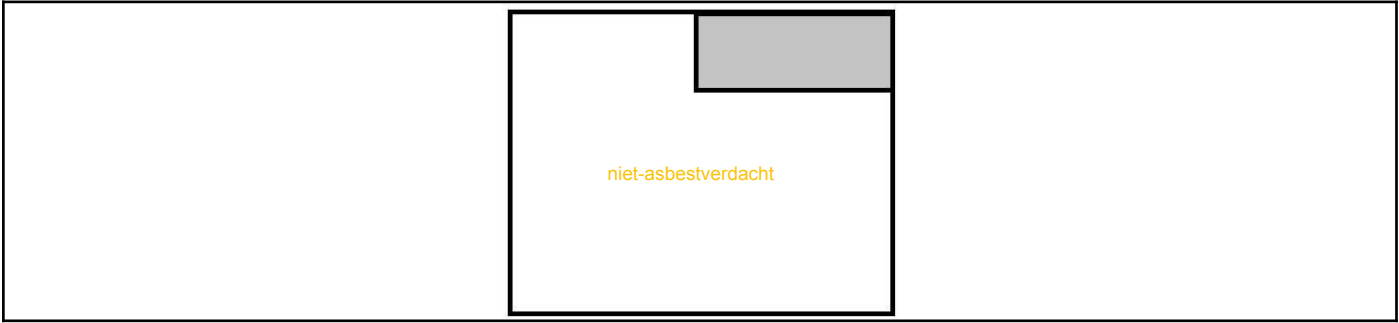
Plan 2.1: Kelder

Beschrijving	Type	Actie
1. Tuinhuis	Advies	-

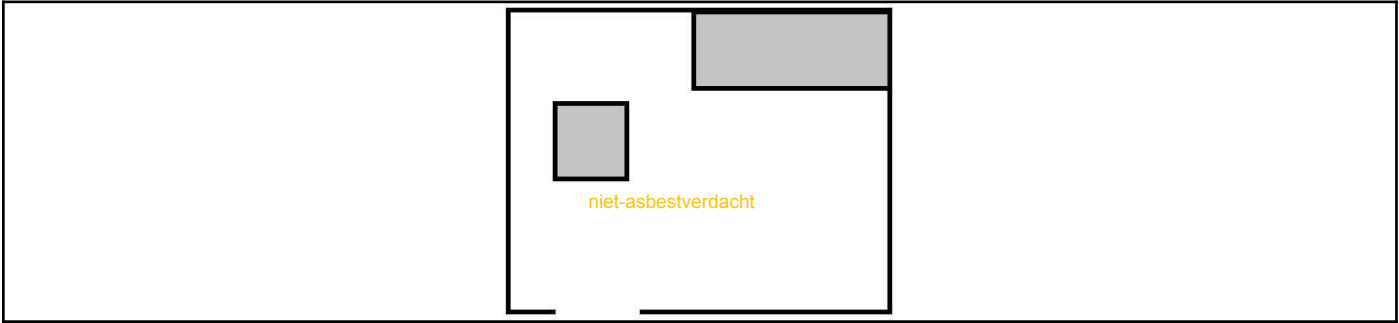
Plan 2.2: Gelijkvloers

Beschrijving	Type	Actie
1. Tuinhuis	Advies	-

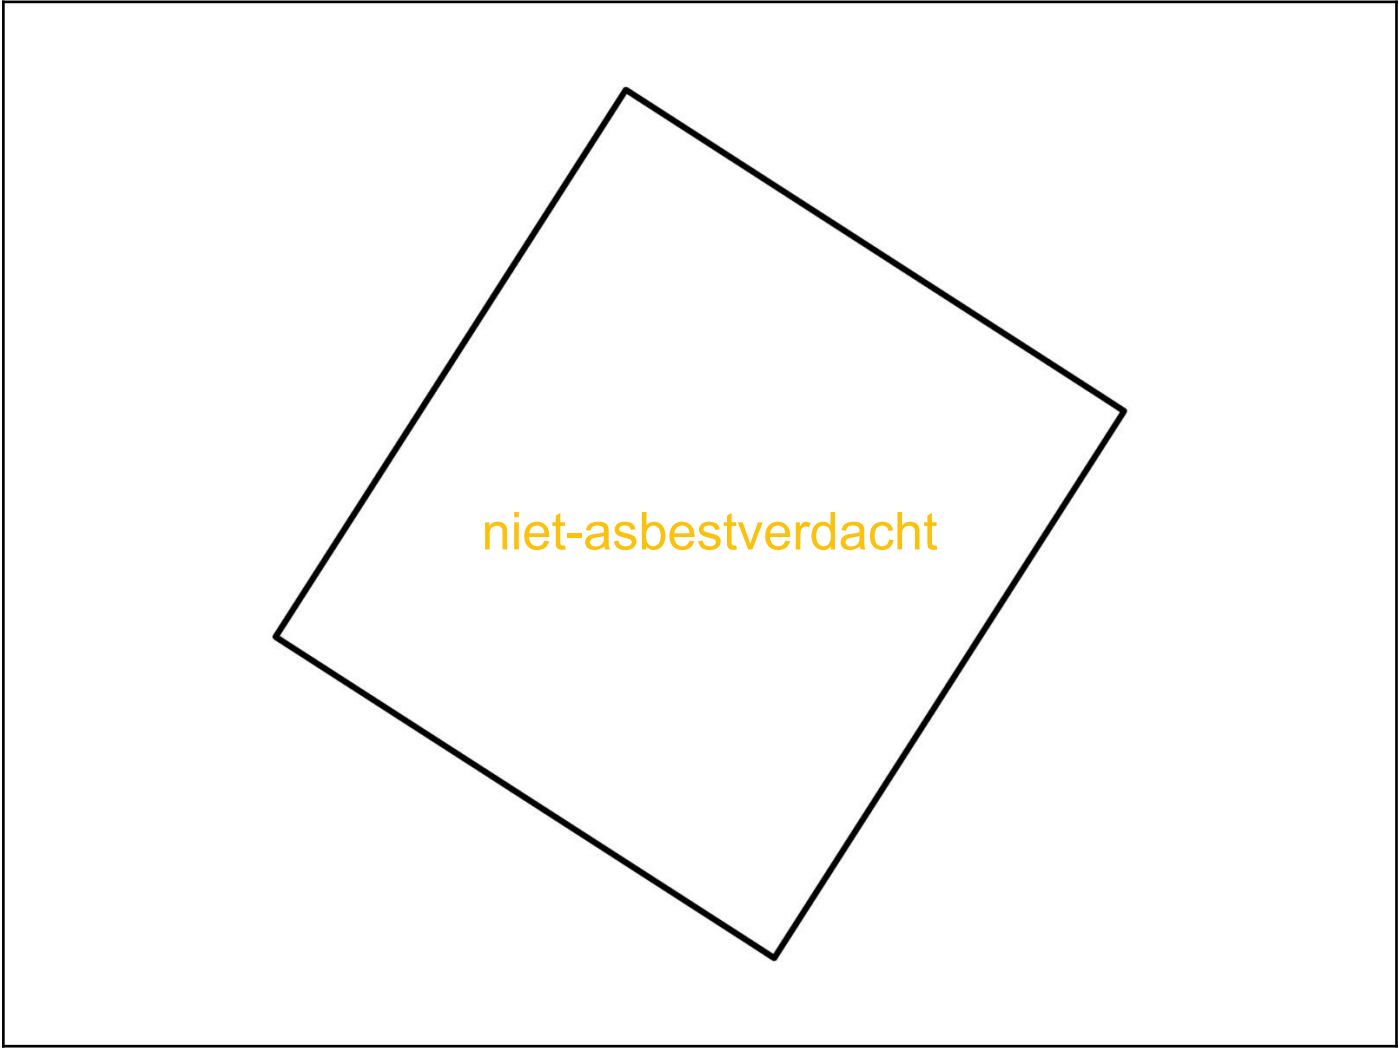
Plan 2.3: Bovenaanzicht

Beschrijving	Type	Actie
1. Tuinhuis	Advies	-
