# Asbestinventarisatattest

Jules Bordetlaan 115, 9600 Ronse

Attestnummer : 20250429-000160.000

Uitgegeven op : 29.04.2025

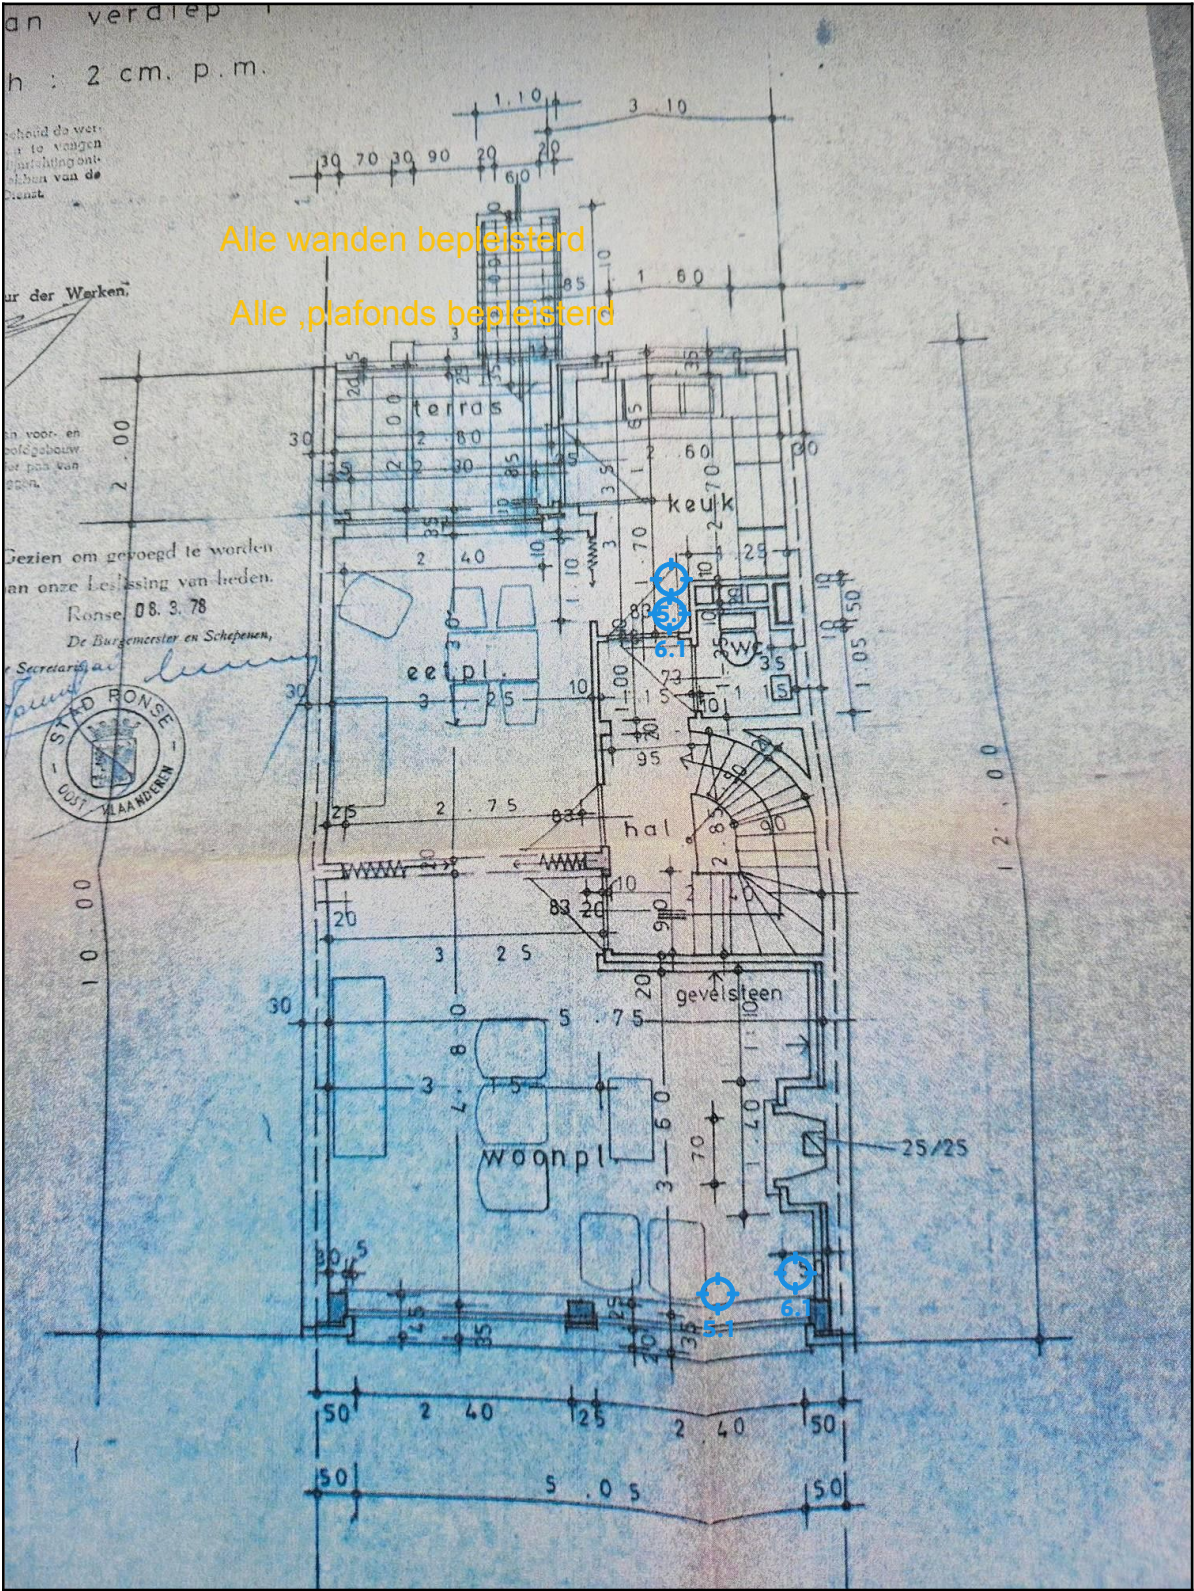
# Plan 1.2: Verdieping 1

4. Vinylvloer - slaapkamers	Advies	-
5. Pleister - wanden	Geen asbest	-
6. Pleister - plafonds	Geen asbest	-

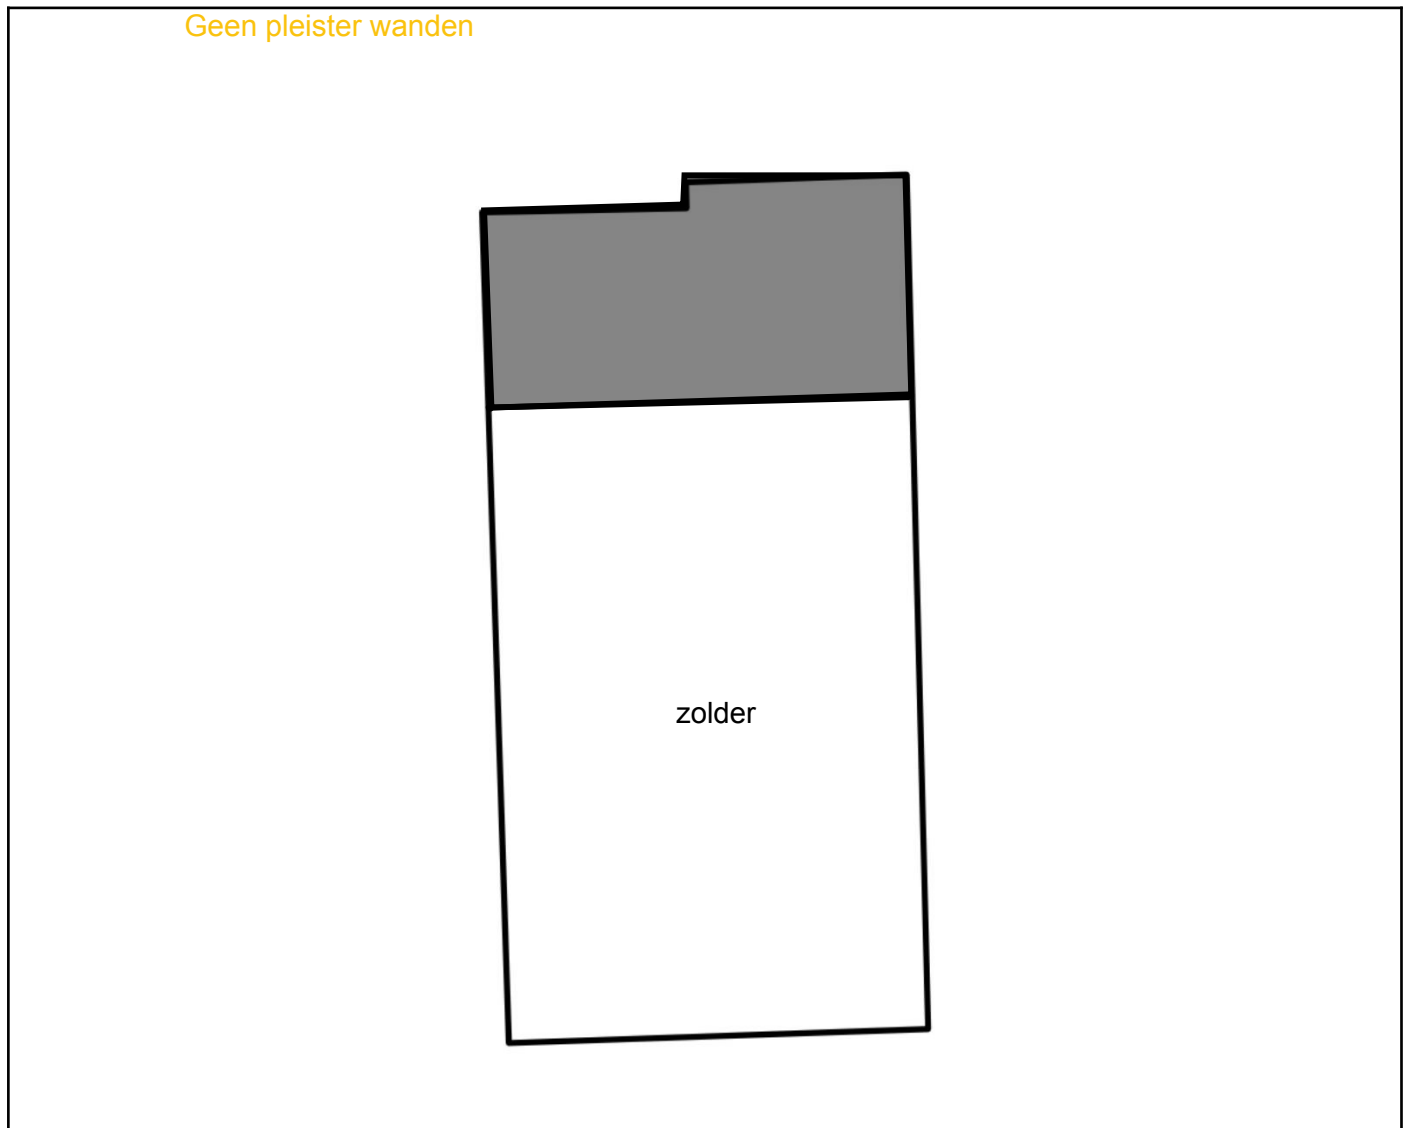
## Plan 1.4: Zolder

Beschrijving	Type	Actie
5. Pleister - wanden	Geen asbest	-
