# Asbestinventarisatetest

Assesteenweg 338, 1741 Ternat

Attestnummer : 20241118-000404.000

Uitgegeven op : 18.11.2024

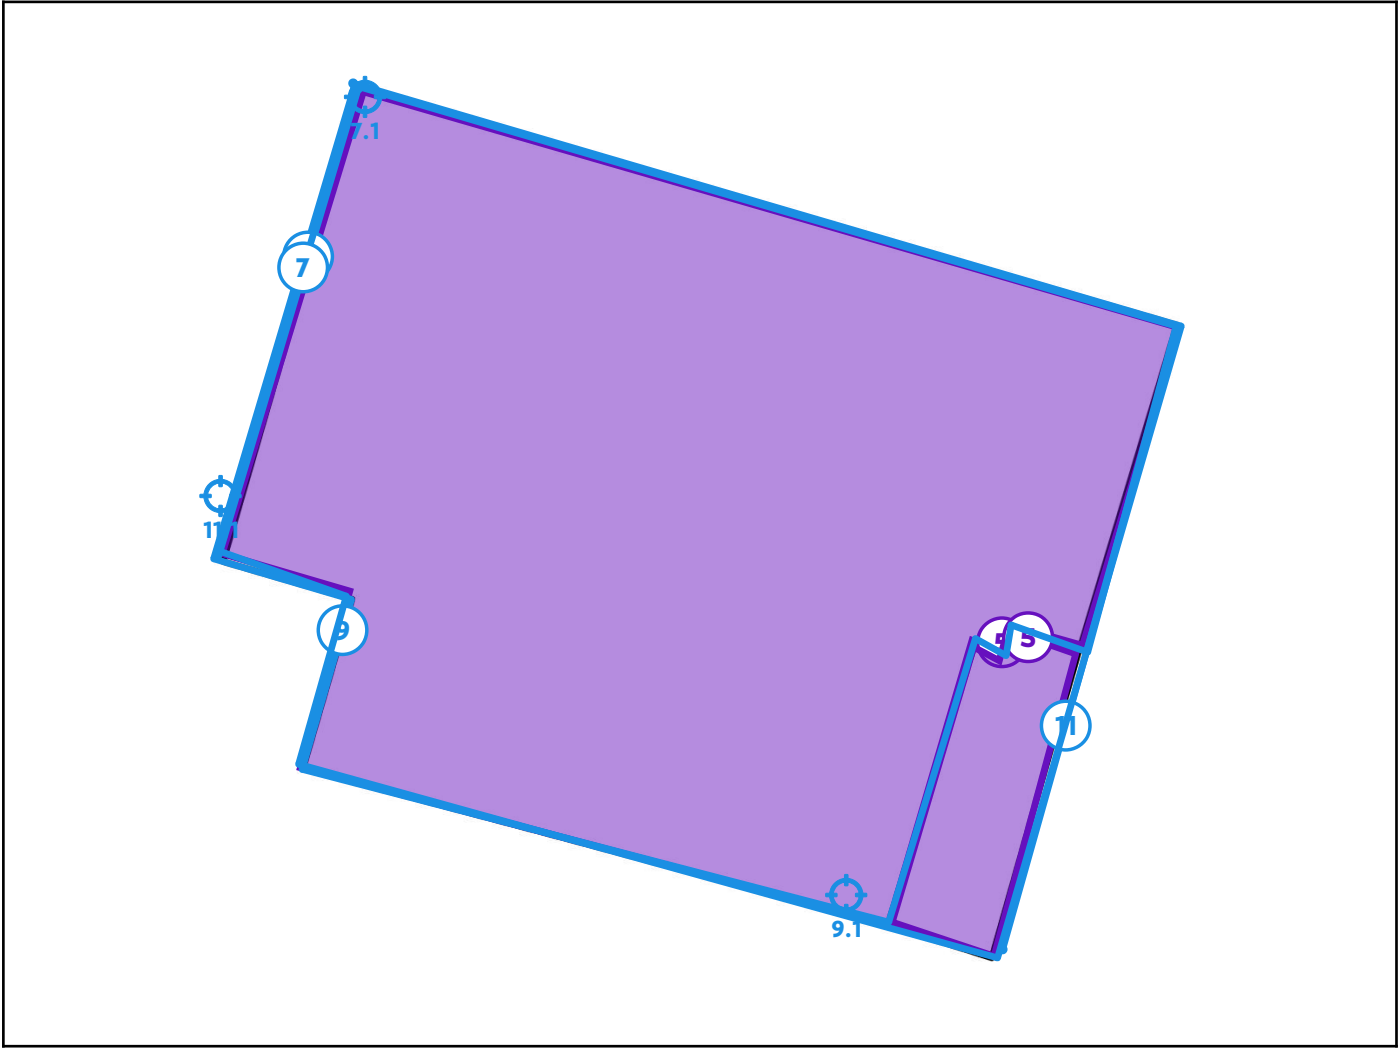
# Plan 1.1: woning plan

Beschrijving	Type	Actie
5. Onderdak	Advies	-
7. Leien zijgevels (dakafwerking)	Geen asbest	-
7.1 Code: 008	Puntmonster	-
9. Crepi	Geen asbest	-
9.1 Code: 003	Puntmonster	-
11. Roofing dakgoten	Geen asbest	-
11.1 Code: 004	Puntmonster	-

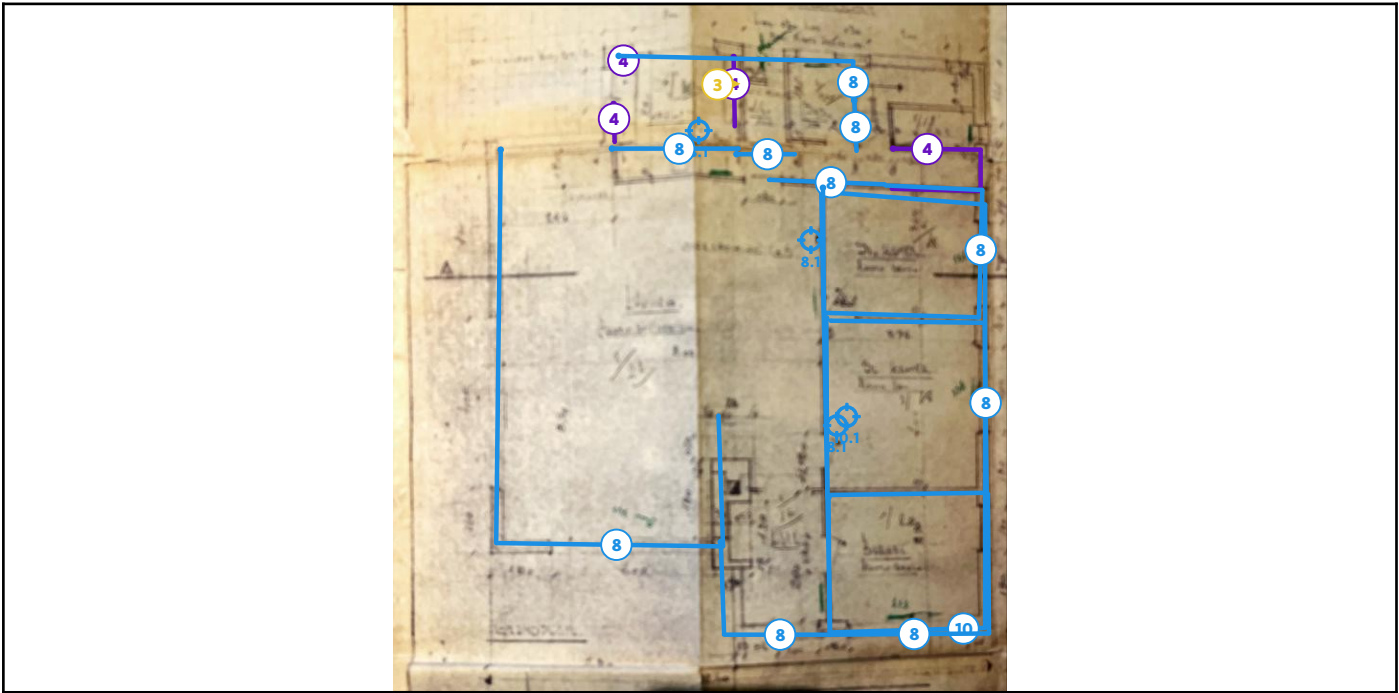
# Plan 1.3: Plan gelijkvloers

Beschrijving	Type	Actie
3. Dreunplaatje gootsteen keuken	Asbestmateriaal	Zorgvuldig beheren
4. Tegellijm badkamer/keuken/wc	Advies	-
8. Pleisterwerk muur	Geen asbest	-
8.1 Code: 001	Mengmonster	-
10. Pleisterwerk plafond	Geen asbest	-
10.1 Code: 002	Puntmonster	-

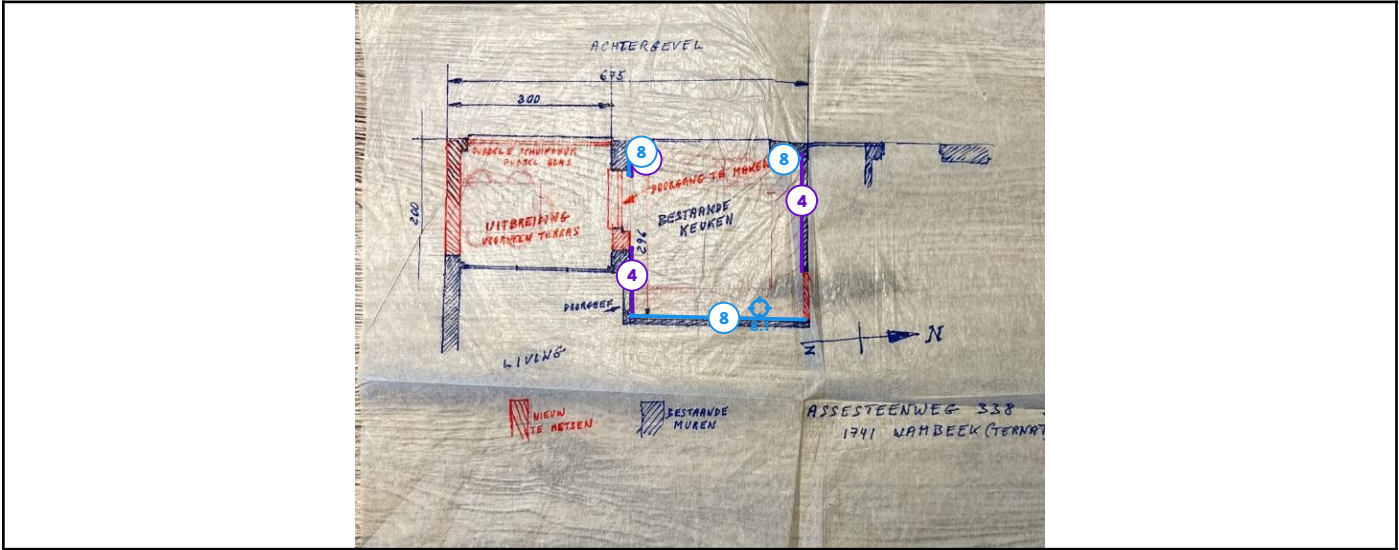
# Plan 1.4: Plan uitbreiding terras

Beschrijving	Type	Actie
4. Tegellijm badkamer/keuken/wc	Advies	-
8. Pleisterwerk muur	Geen asbest	-
8.1 Code: 001	Mengmonster	-

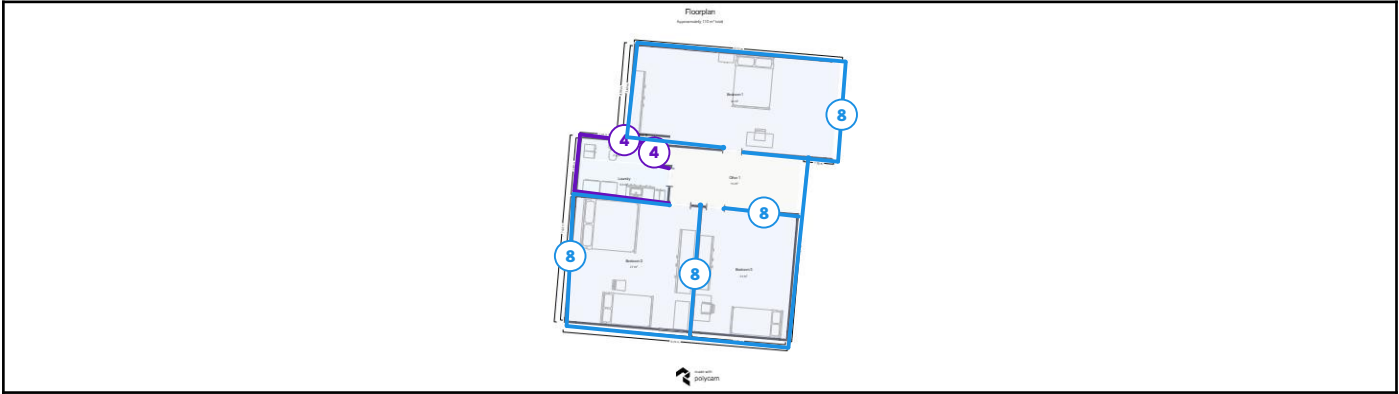
# Plan 1.5: Plan eerste verdieping

Beschrijving	Type	Actie
4. Tegellijm badkamer/keuken/wc	Advies	-
8. Pleisterwerk muur	Geen asbest	-

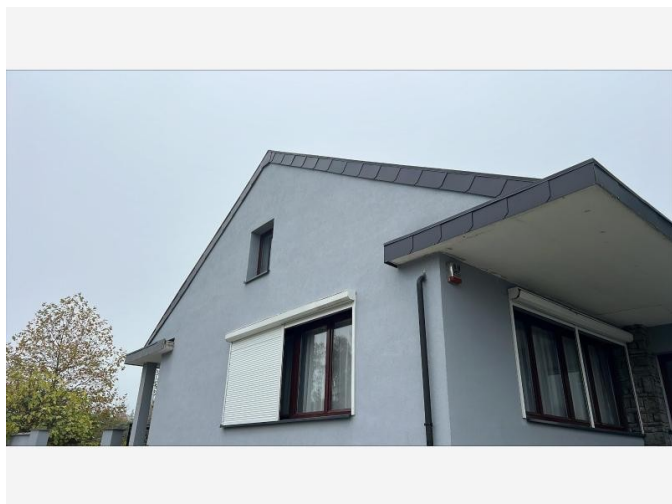
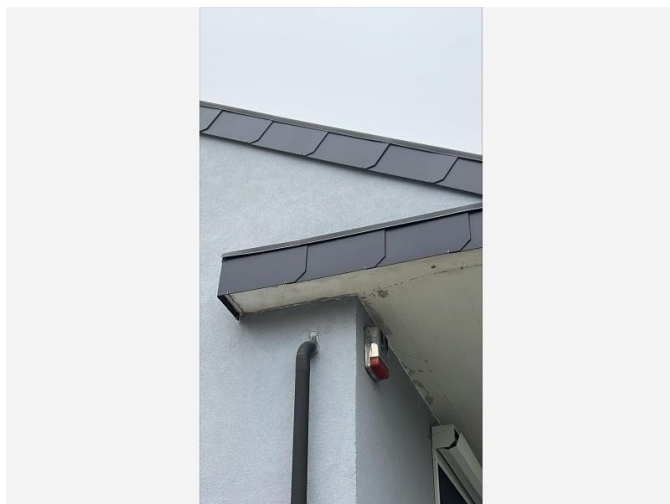
## Fiche 7: Leien zijgevels (dakafwerking)

Geen asbest

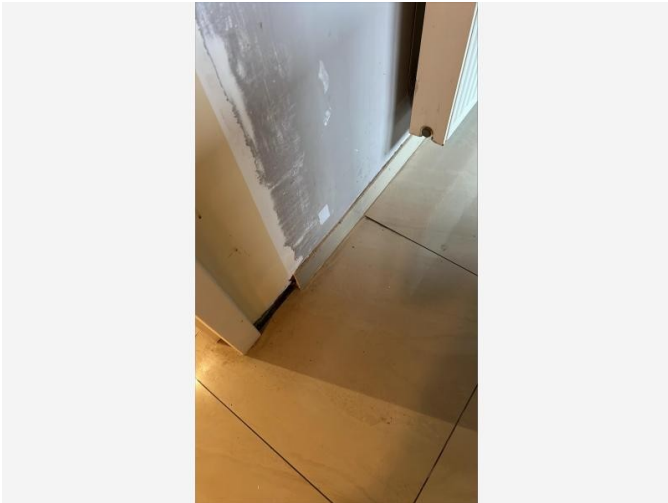
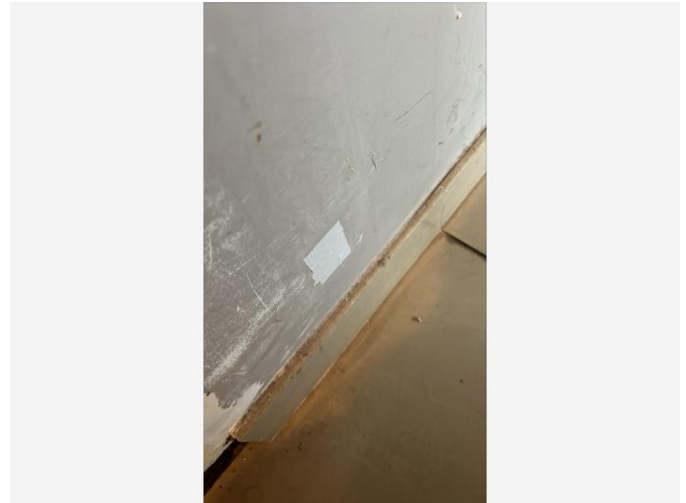
## Fiche 8: Pleisterwerk muur

Geen asbest

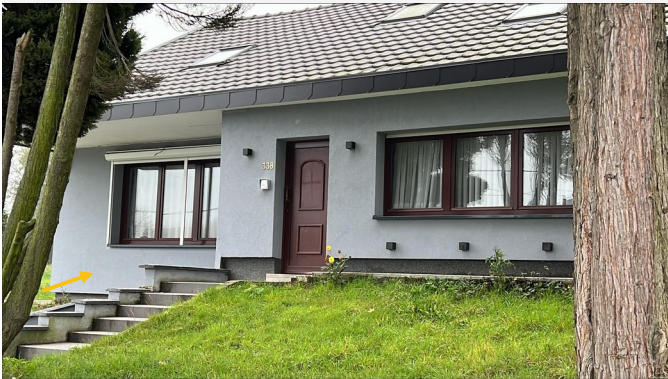
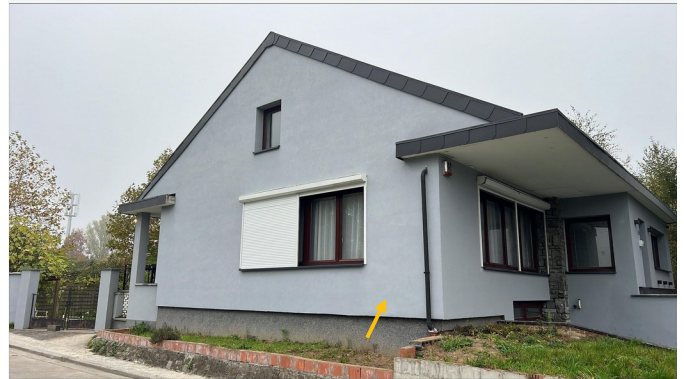
## Fiche 9: Crepi

Geen asbest

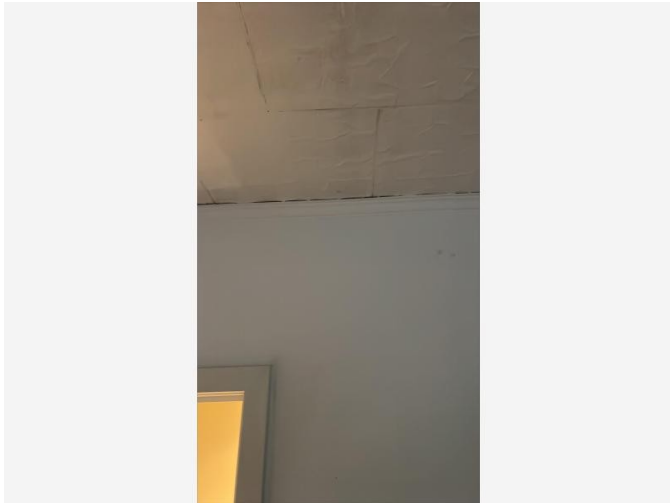
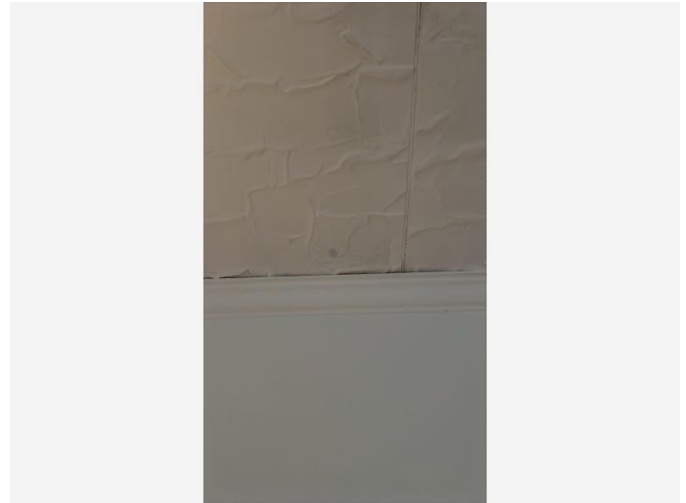
## Fiche 10: Pleisterwerk plafond

Geen asbest
