Asbestinventarisatetest

Regentiestraat 54, 9190 Stekene

Attestnummer : 20250325-000011.000

Niet-asbestveilig

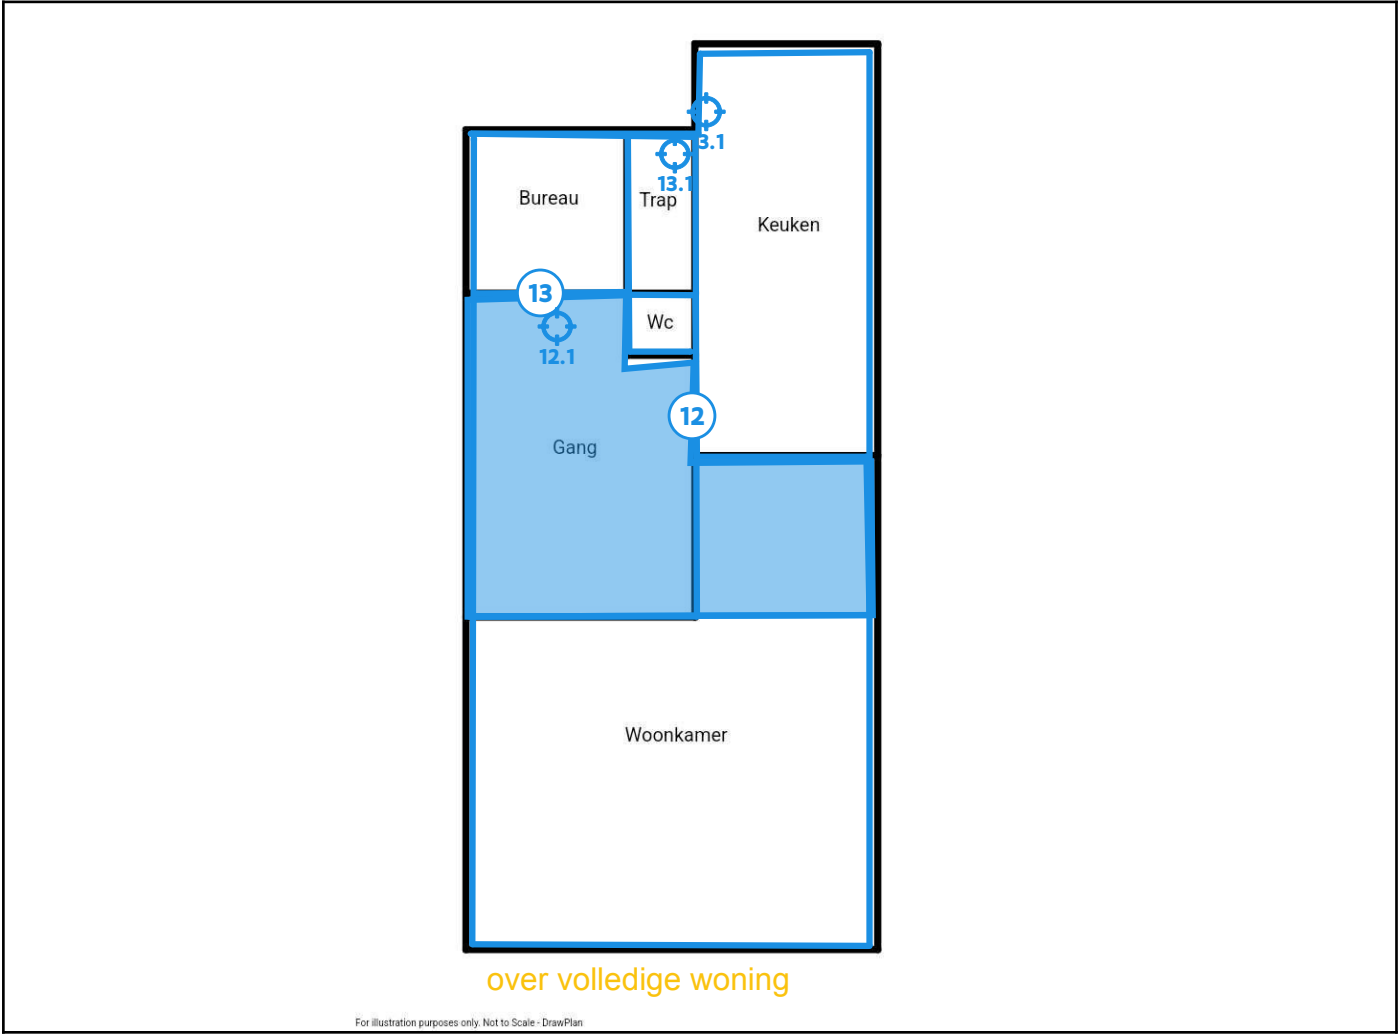
Plan 1.2: Grondplan

Beschrijving	Type	Actie
8. Lijm/tegels	Advies	-
12. pleisterwerk plafond	Geen asbest	-
12.1 Code: 2	Mengmonster	-
13. pleisterwerk muur	Geen asbest	-
13.1 Code: 1	Mengmonster	-

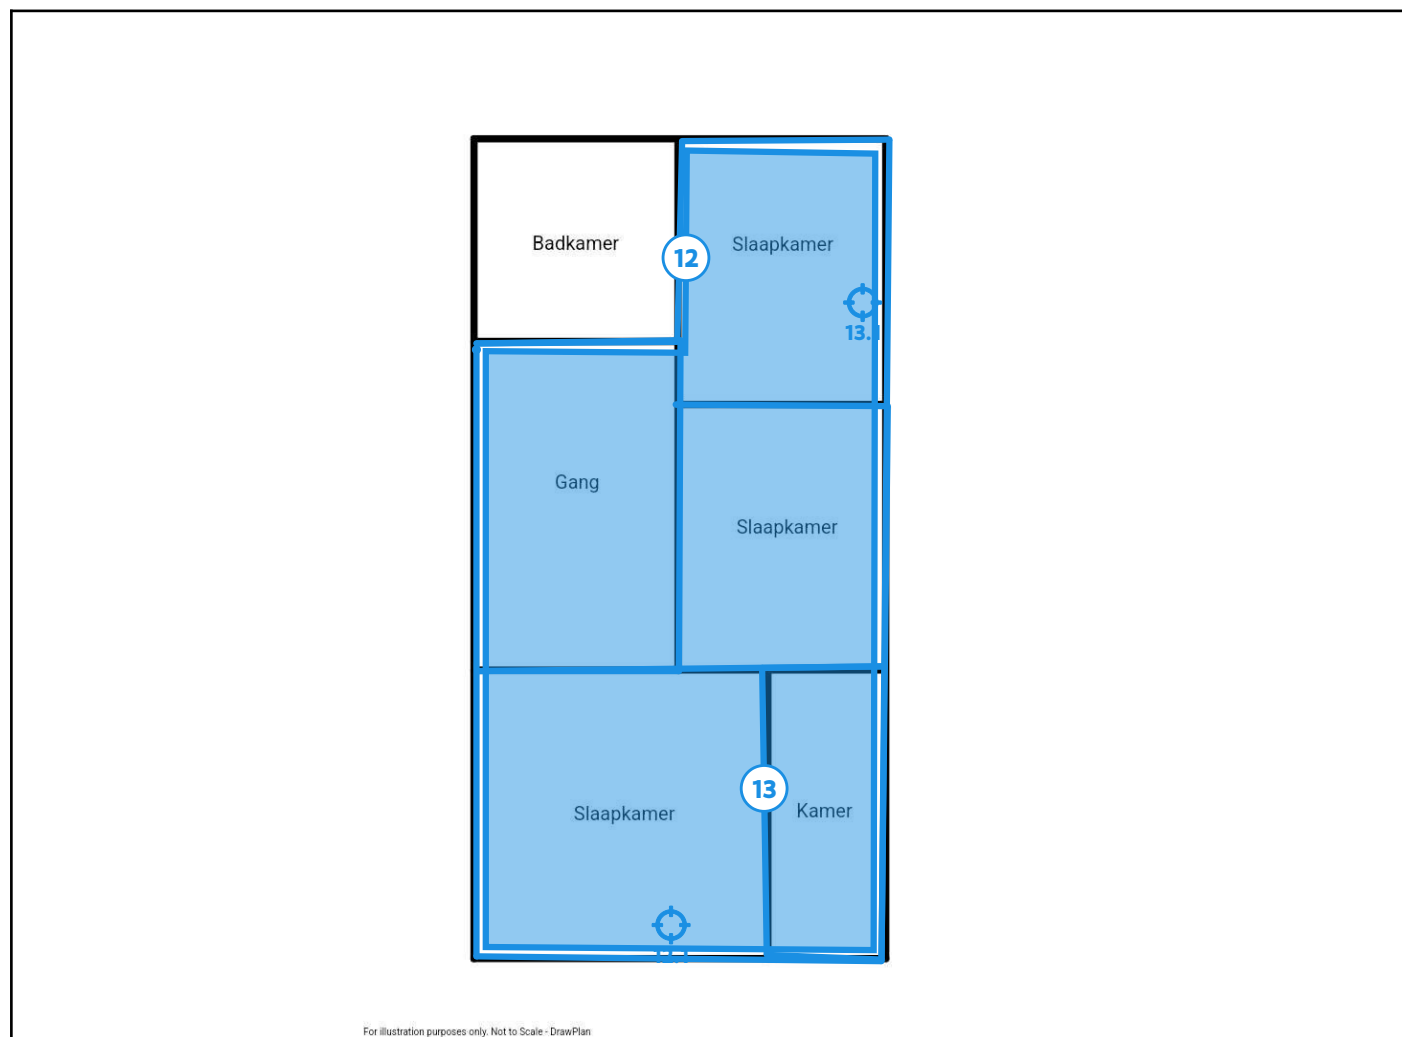
Plan 1.3: Eerste

Beschrijving	Type	Actie
12. pleisterwerk plafond	Geen asbest	-
12.1 Code: 2	Mengmonster	-
13. pleisterwerk muur	Geen asbest	-
13.1 Code: 1	Mengmonster	-

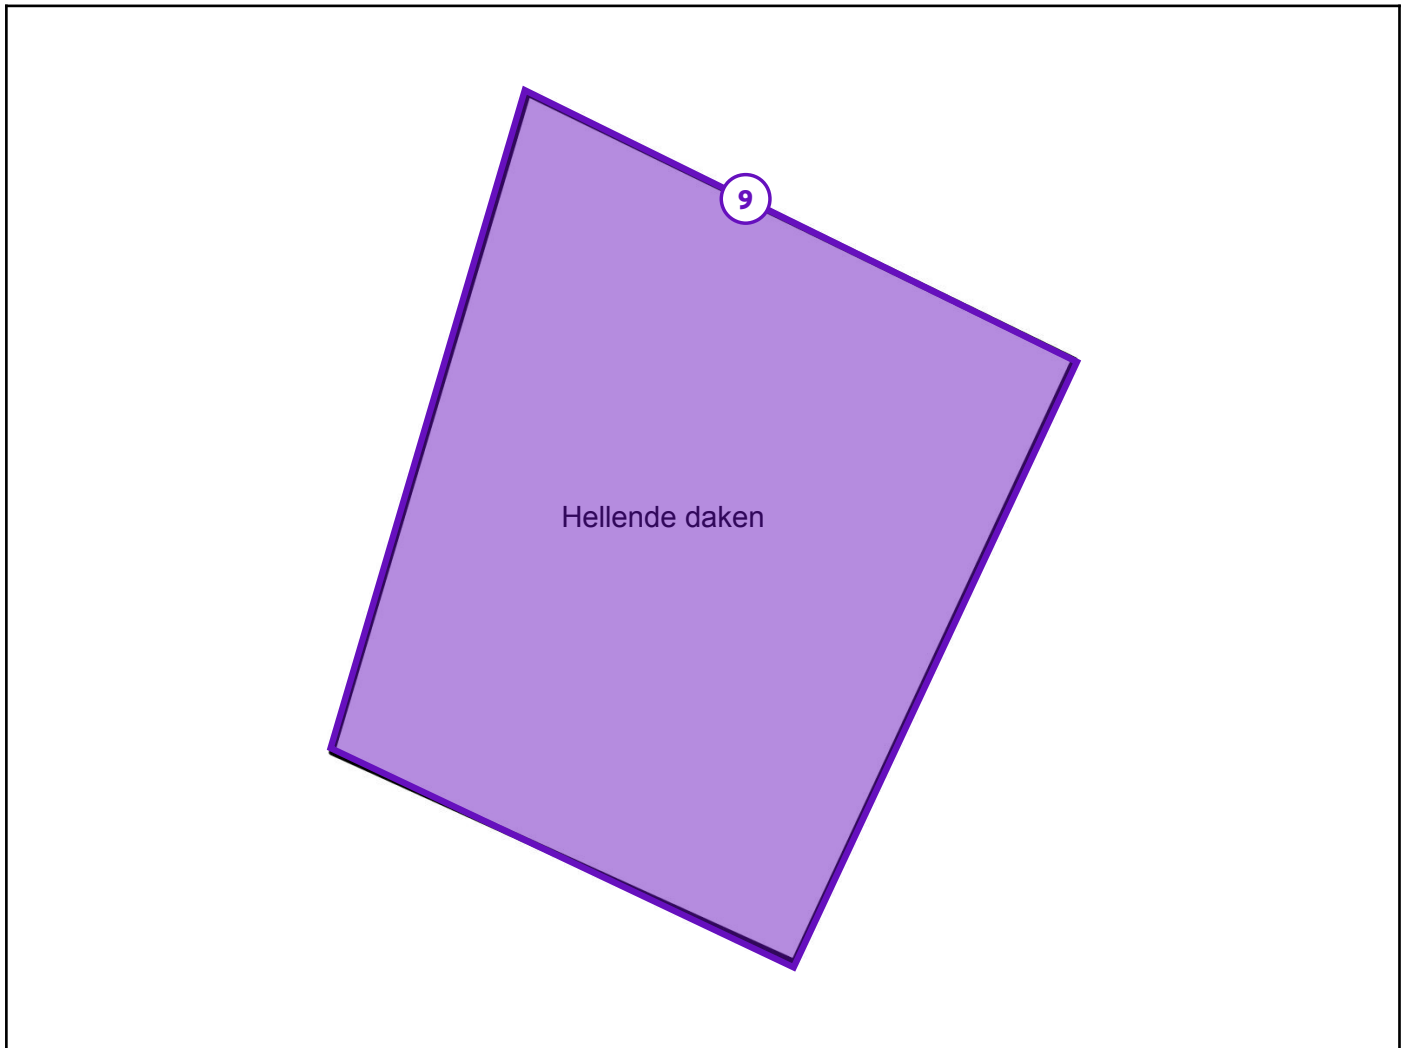
Plan 2.2: dakenplan

Beschrijving	Type	Actie
9. onderdak tuinhuisje = niet asbesthoudend	Advies	-

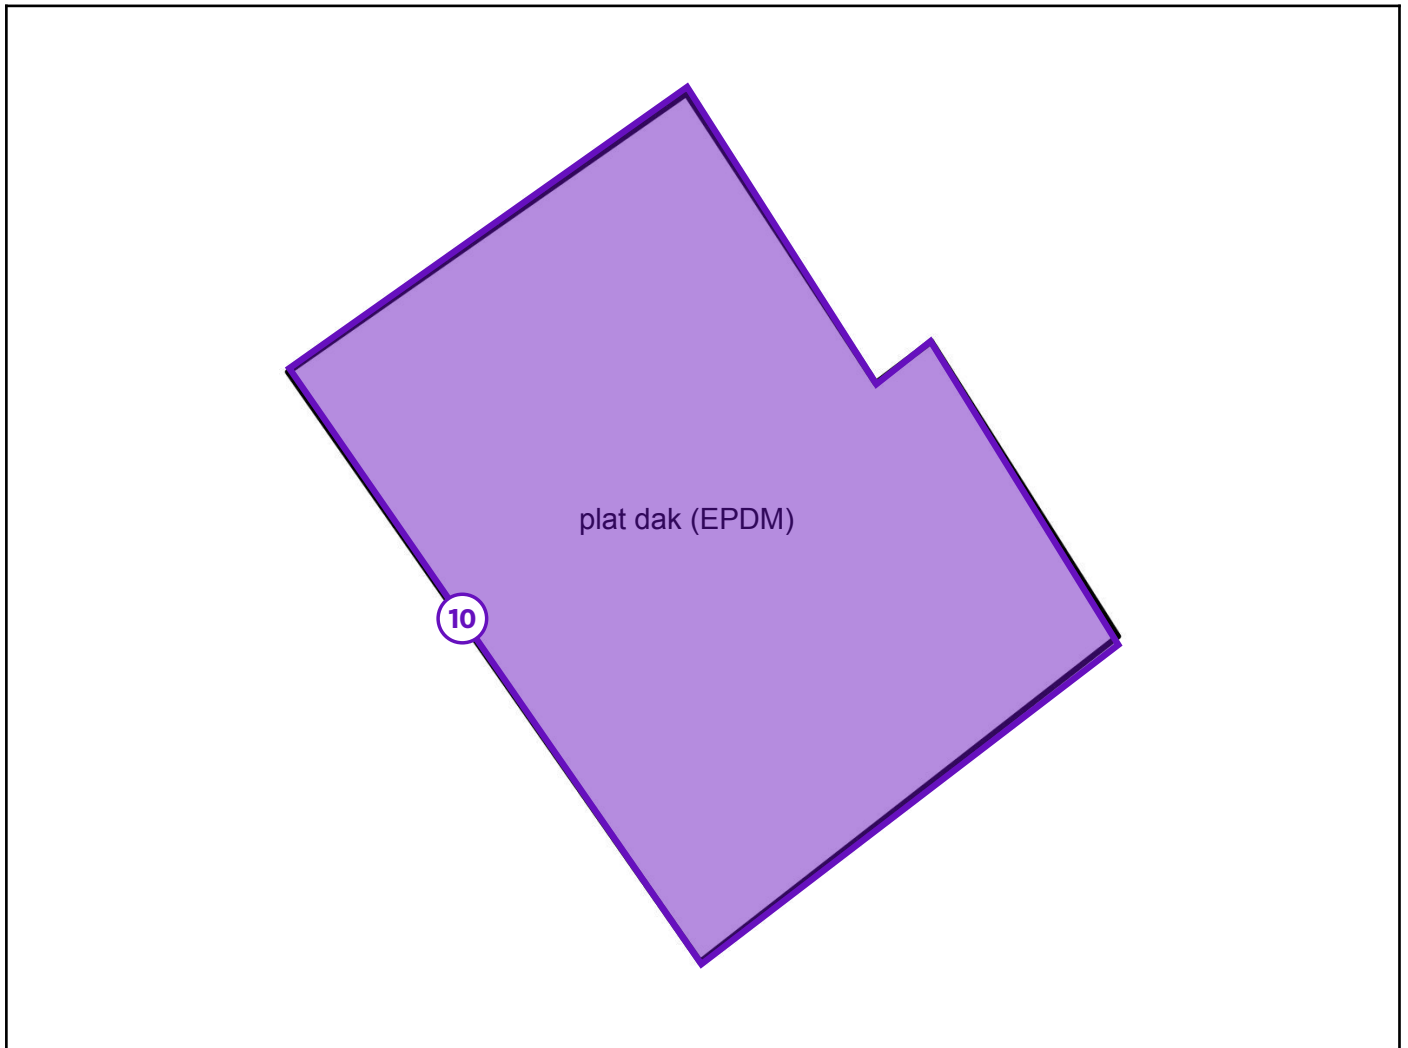
Plan 3.2: dakenplan

Beschrijving	Type	Actie
10. Roofing/lijm plat dak	Advies	-
