Asbestinventarisatetest

Bredepleinstraat 106, 3190 Boortmeerbeek

Attestnummer : 20250521-000228.000

Niet-asbestveilig

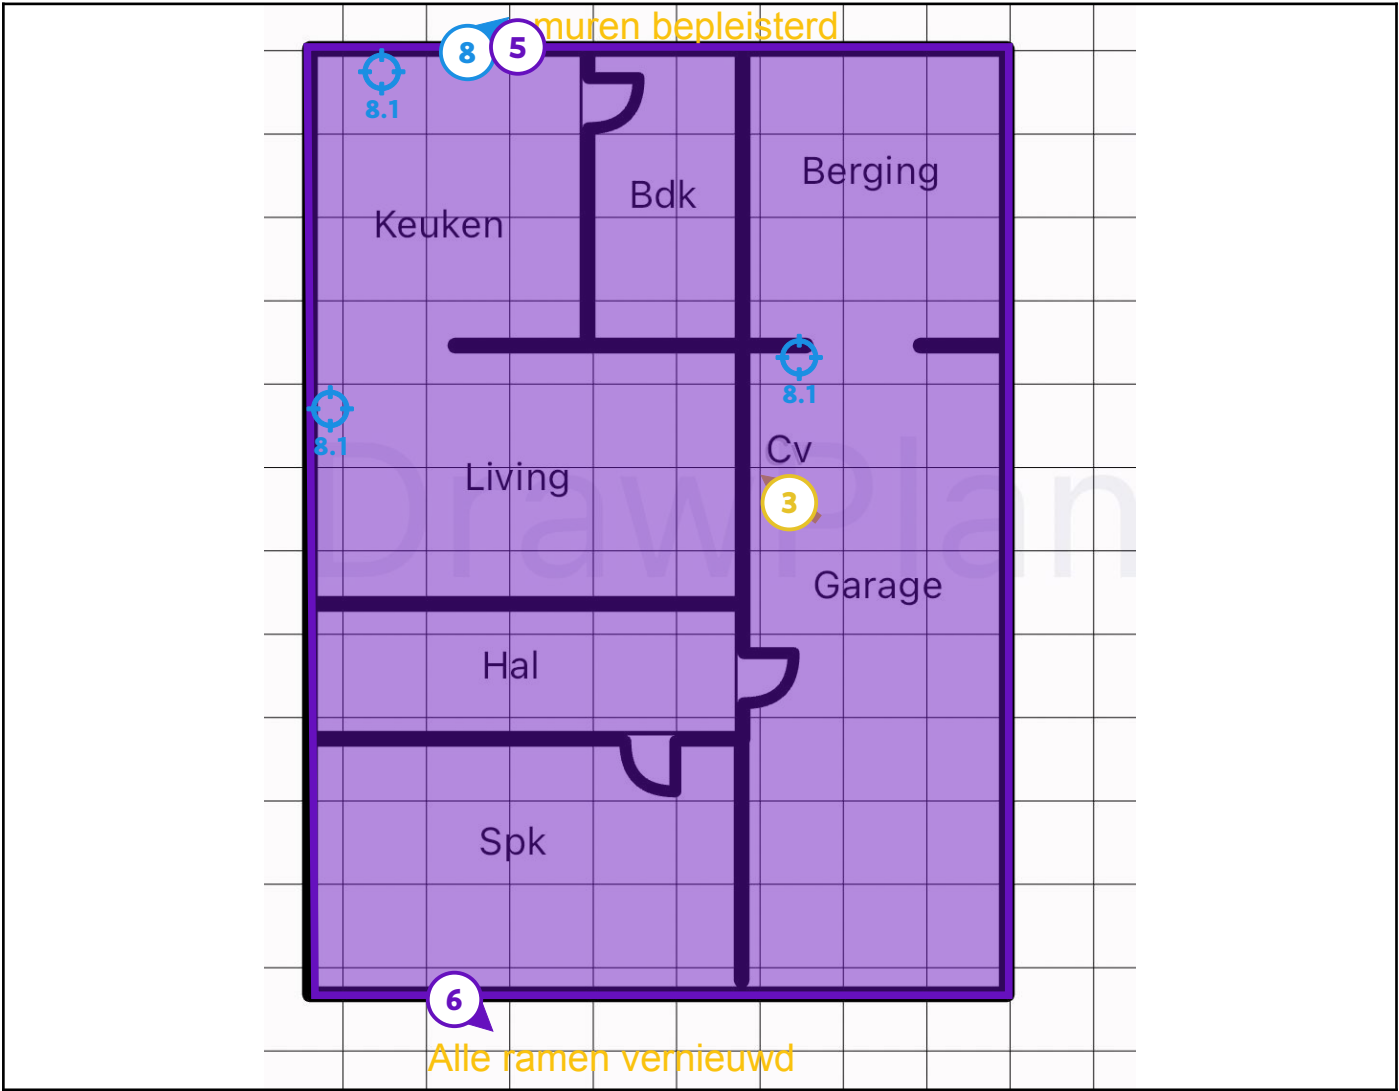
Plan 1.1: Plan Gelijkvloers

Beschrijving	Type	Actie
3. Vezelcement roetluis	Asbestmateriaal	Zorgvuldig beheren
5. Valse plafonds	Advies	-
6. Ramen vernieuwd	Advies	-
8. Pl muren (staal)	Geen asbest	-
8.1 Code: 1	Mengmonster	-

Het roetluikje kan voorzichtig uitgeschoven of losgebeiteld worden , extra bevochtigen om stof te voorkomen + dragen van de nodige beschermingsmiddelen (FFP 3 masker , handschoenen en tyvec CAT III type 5-6) verpakken in plastic folie en afvoeren naar het containerpark als hechtgebonden asbestafval.

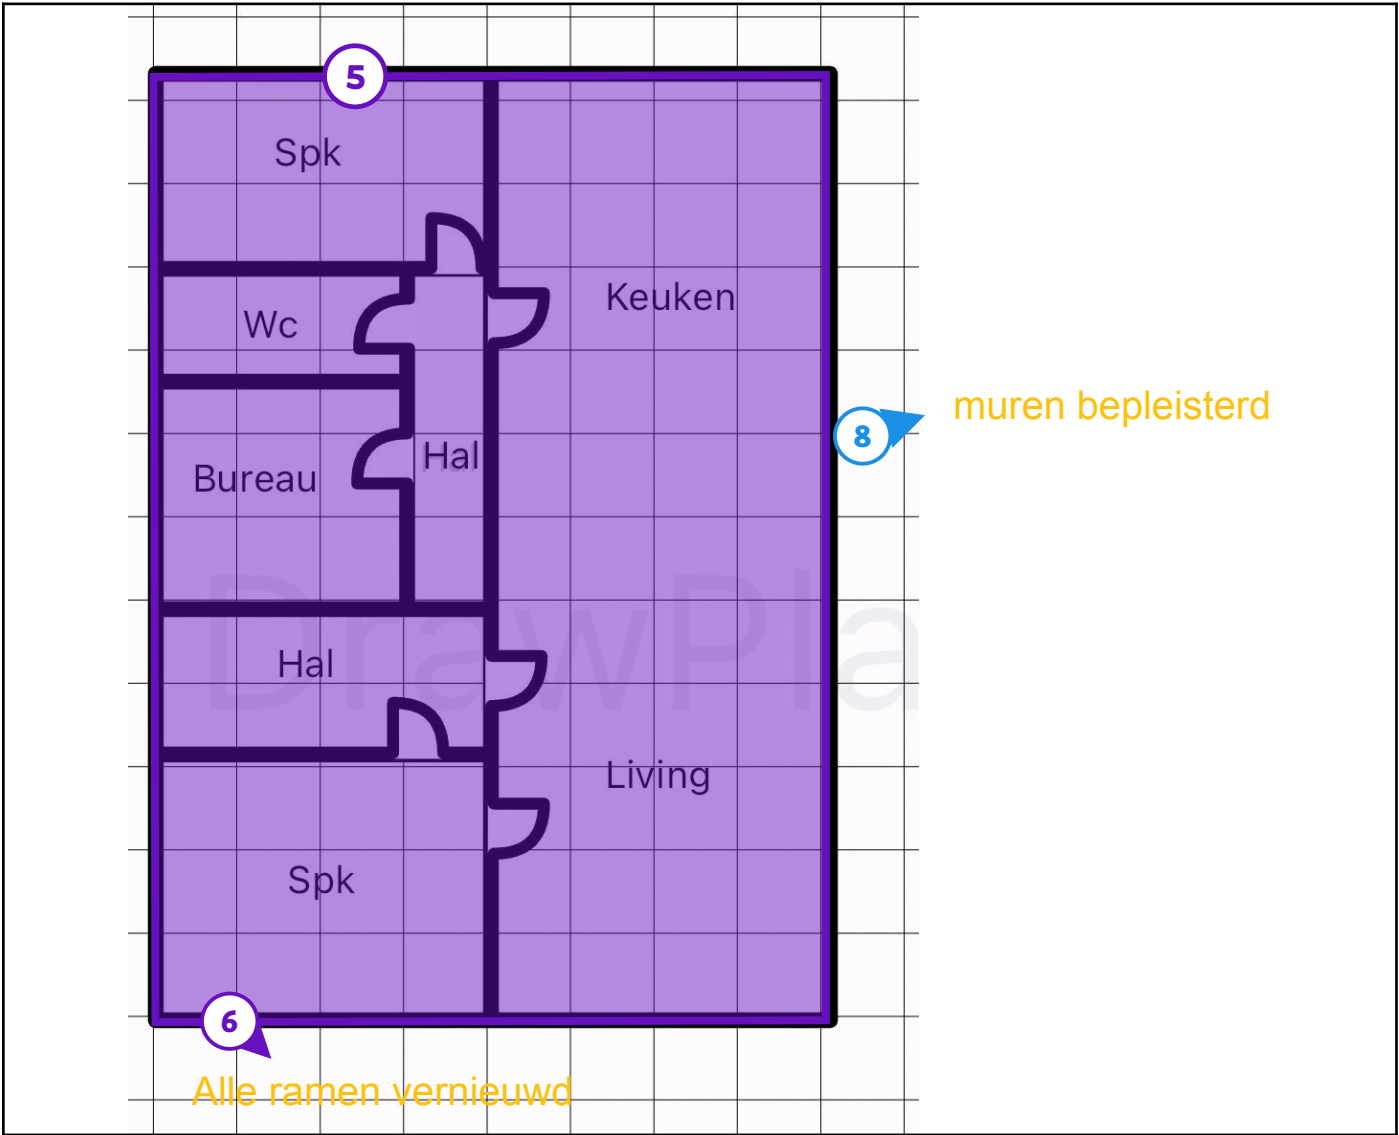
Plan 1.2: Plan V+1

Beschrijving	Type	Actie
5. Valse plafonds	Advies	-
6. Ramen vernieuwd	Advies	-
8. Pl muren (staal)	Geen asbest	-

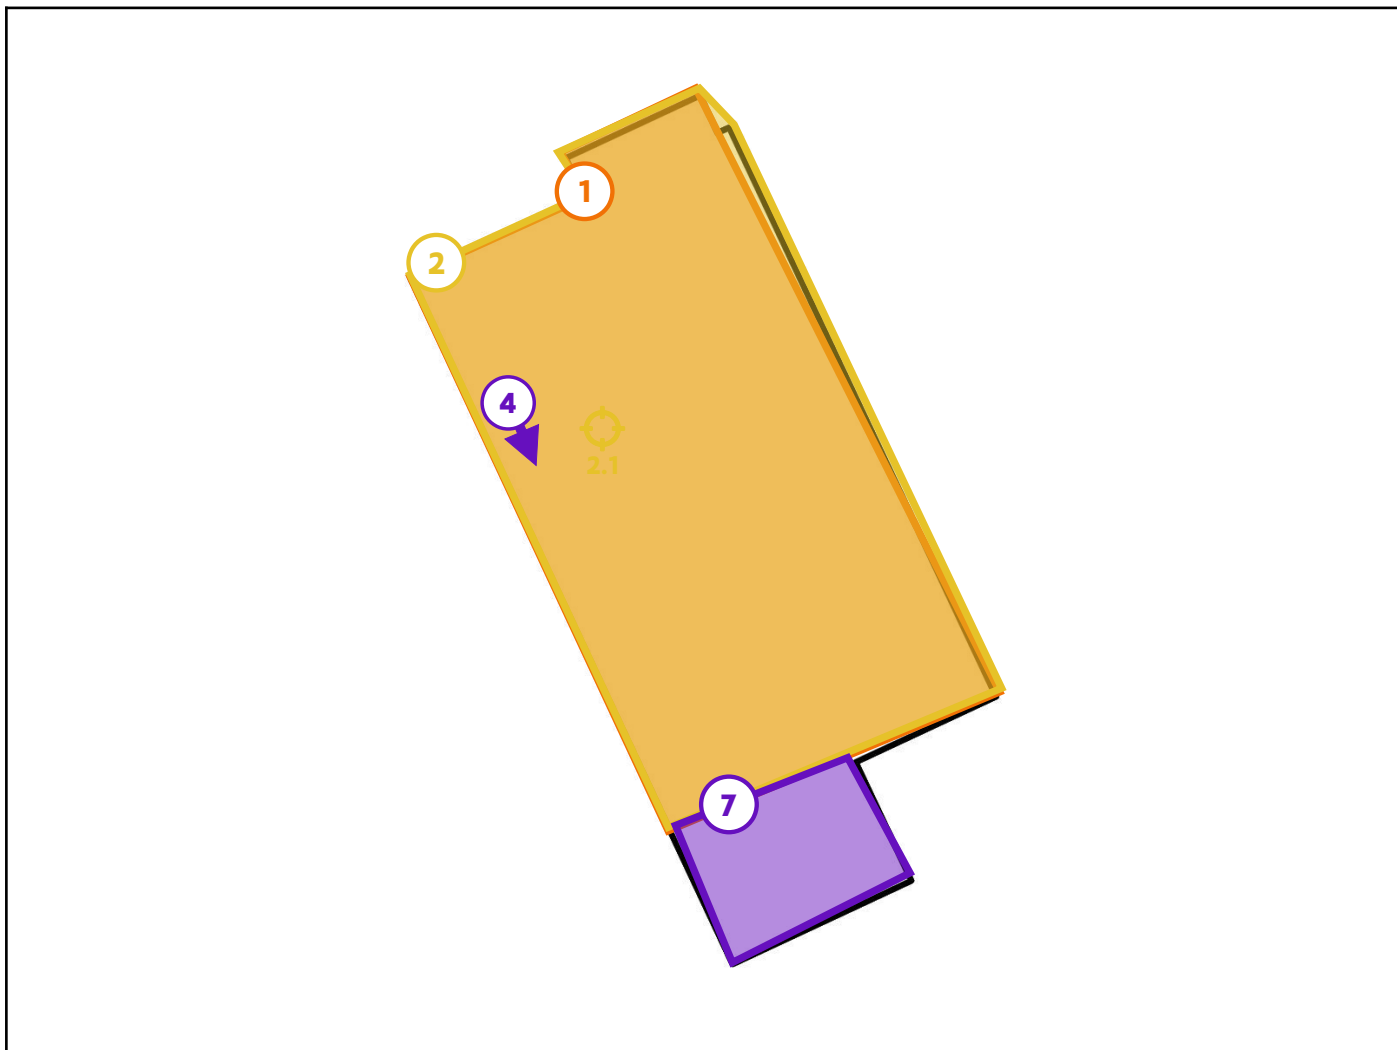
Plan 1.4: Woning plan

Beschrijving	Type	Actie
1. Dak/gevellei (visueel vastgesteld).	Asbestmateriaal	Verwijderen
2. Menuiserie onderdak (staal)	Asbestmateriaal	Zorgvuldig beheren
2.1 Code: 2	Puntmonster	-
4. Schouw (>3,5m hoog)	Beperking	-
7. EPDM plat dak	Advies	-

Verwijder de dakpannen. Fixeer het plaatmateriaal , de asbesthoudende platen voor en in hun geheel verwijderen. Niet gooien, niet breken. Verwijder onder verneveling of tussentijds voldoende bevochtigen tijdens de volledige duur van de werken. Reinig nadien de draagstructuur met vochtige doeken (+stofzuiger met absoluut filter kan niet gehuurd worden dus voor een particulier niet mogelijk .) Alle werknemer(s) moeten wel beschikken over een opleidingsattest eenvoudige handelingen 8u.
