# Asbestinventarisatetest

Galgestraat 54, 1750 Lennik

Attestnummer : 20250403-000042.000

**Asbestveilig** (maar niet asbestvrij)

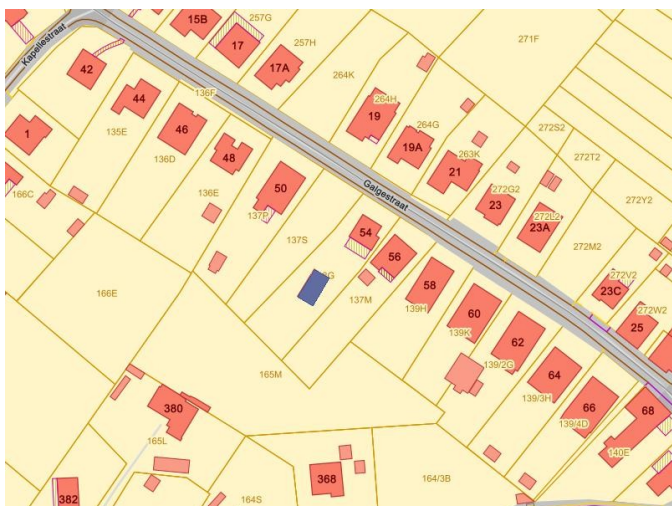
## Zone 2: Garage

- 0 Asbestmaterialen
- 0 Beperkingen
- 0 Uitsluitingen
- 0 Roerende goederen
- 0 Puin, steenslag, (water)bodem
- 0 Adviezen
- 0 Geen asbest
