Asbestinventarisatattest

Stationsstraat 6, 9400 Ninove

Attestnummer : 20250407-000361.000

Uitgegeven op : 07.04.2025

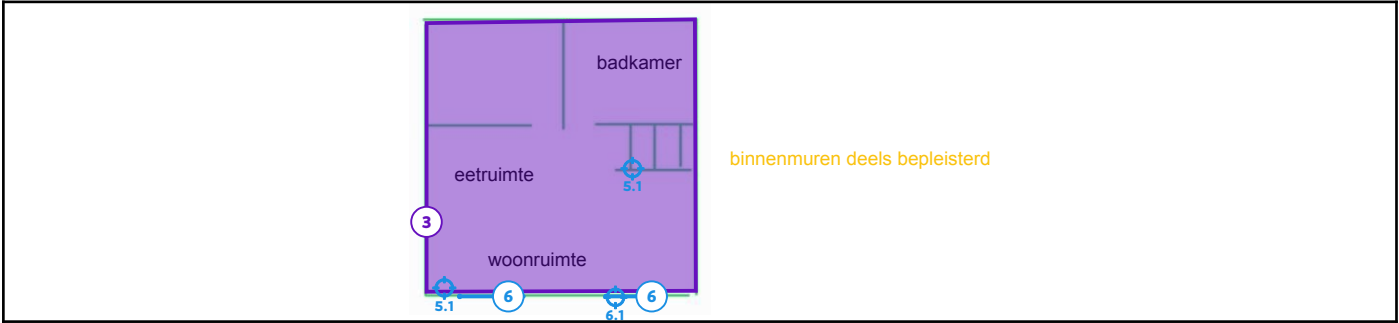
Plan 1.2: Verdiep 1

Beschrijving	Type	Actie
3. Plafonds uit niet asbestverdacht materiaal	Advies	-
5. Pleisterwerk muren	Geen asbest	-
5.1 Code: SN01	Mengmonster	-
6. Kitramen (tussen muur & profiel)	Geen asbest	-
6.1 Code: SN02	Mengmonster	-

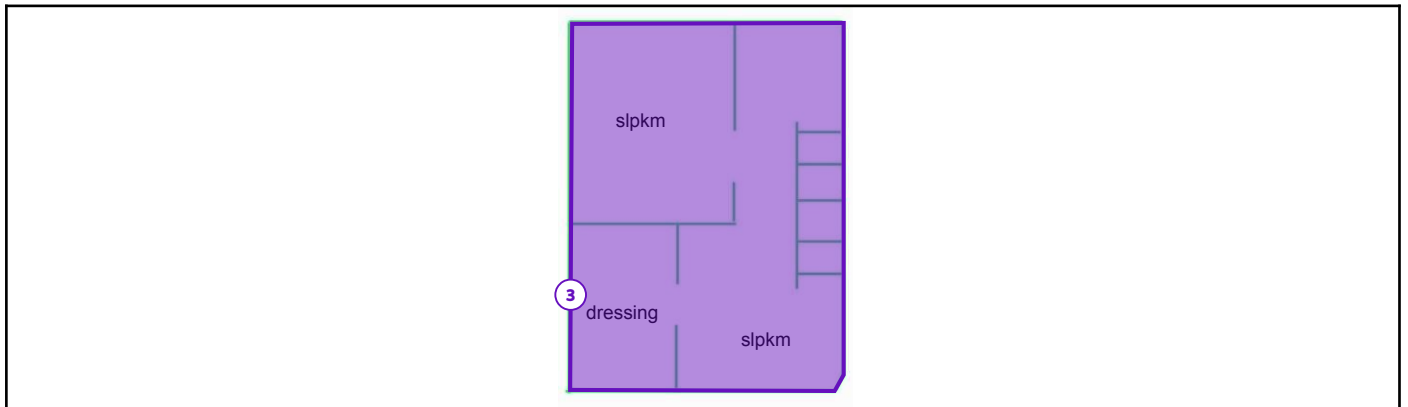
Plan 1.3: Verdiep 2

Beschrijving	Type	Actie
3. Plafonds uit niet asbestverdacht materiaal	Advies	-
