Asbestinventarisatetest

Laarnebaan 34, 9070 Destelbergen

Attestnummer : 20250505-000211.000

Uitgegeven op : 05.05.2025

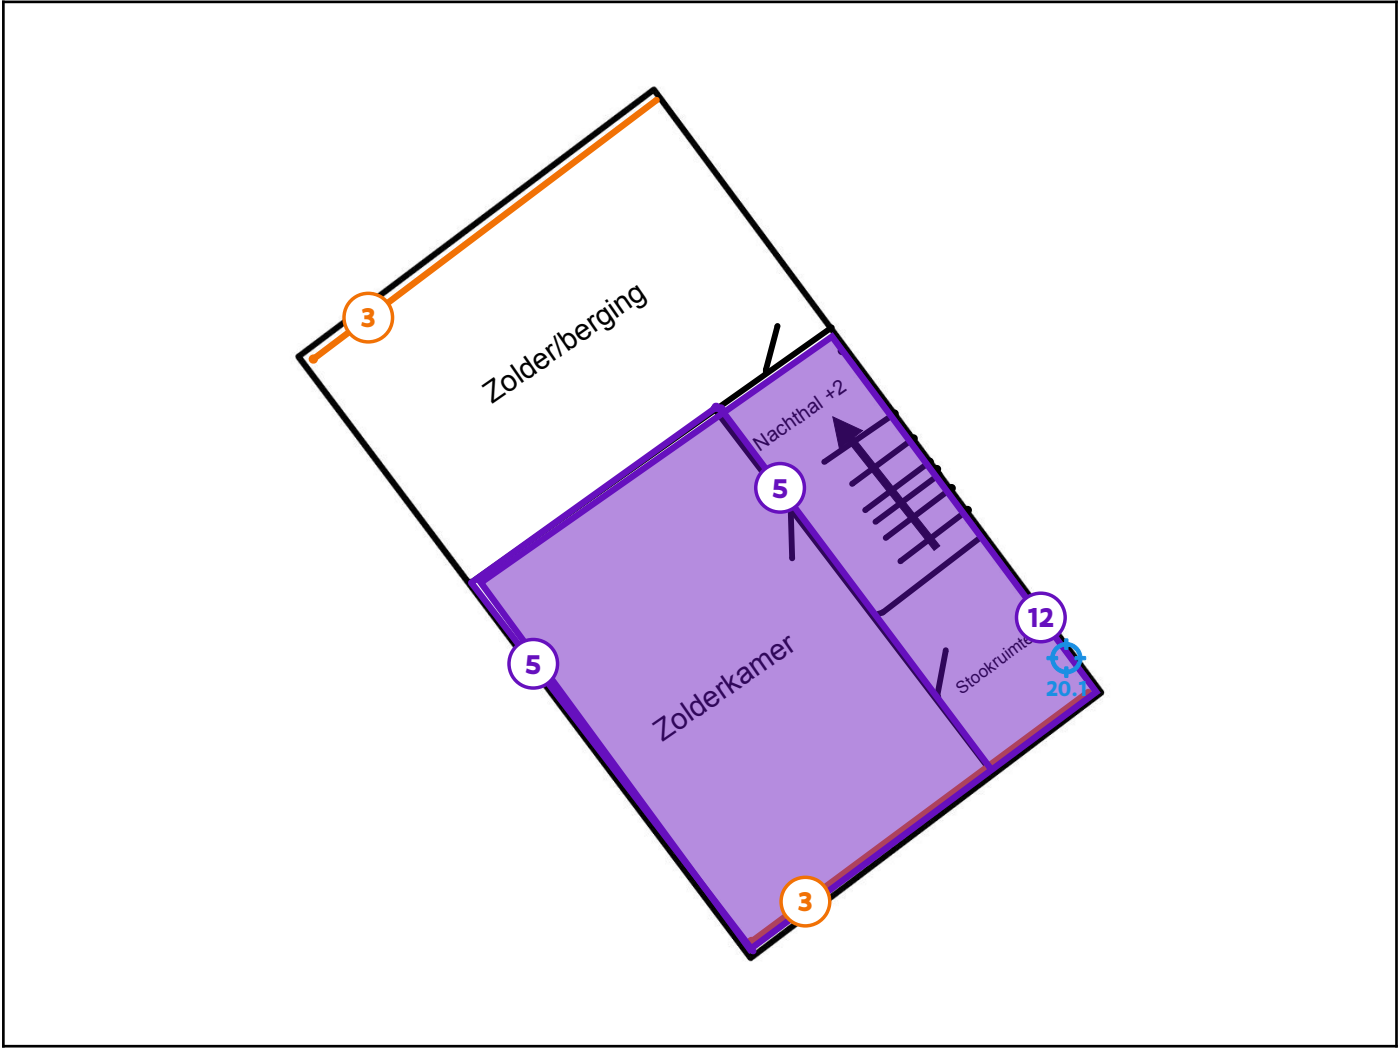
Plan 1.4: Zolderverdieping

Beschrijving	Type	Actie
3. Onderdak	Asbestmateriaal	Maatregelen nemen
5. Valse wanden zolder	Advies	-
12. Tapijt 2e v.	Advies	-
20. Pleisterwerk muren	Geen asbest	-
20.1 Code: 2	Mengmonster	-

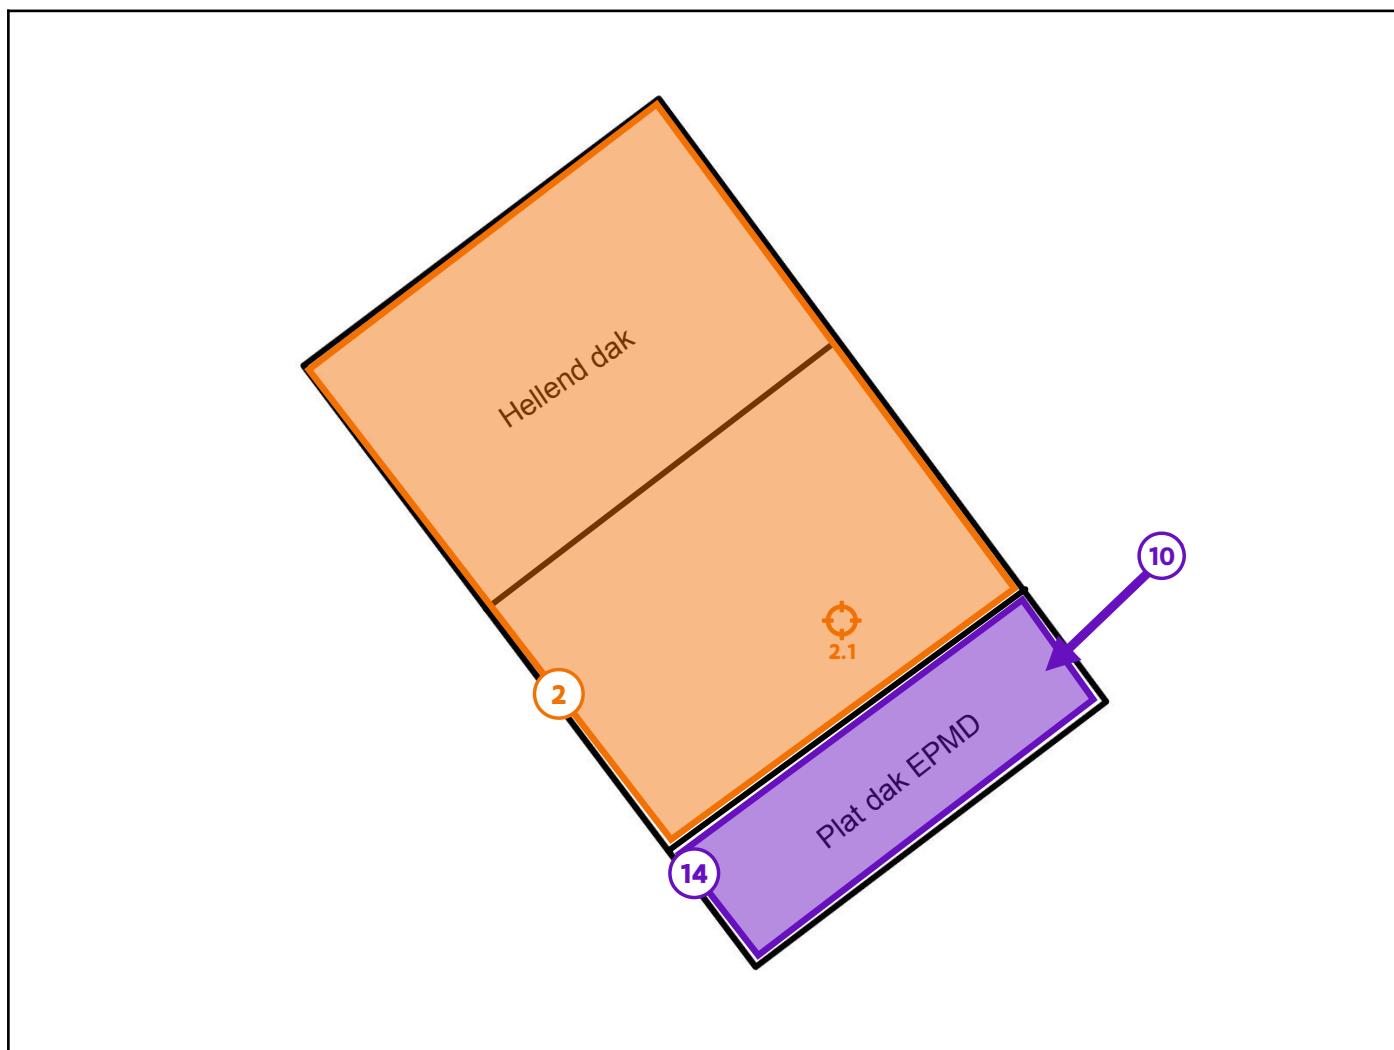
Plan 1.5: Dak

Beschrijving	Type	Actie
2. Leien dak	Asbestmateriaal	Verwijderen
2.1 Code: 1	Puntmonster	-
10. Schoorsteen	Advies	-
14. EPDM plat dak hoofdgebouw	Advies	-

De leien kunnen voorzichtig losgebeiteld worden , extra bevochtigen om stof te voorkomen.

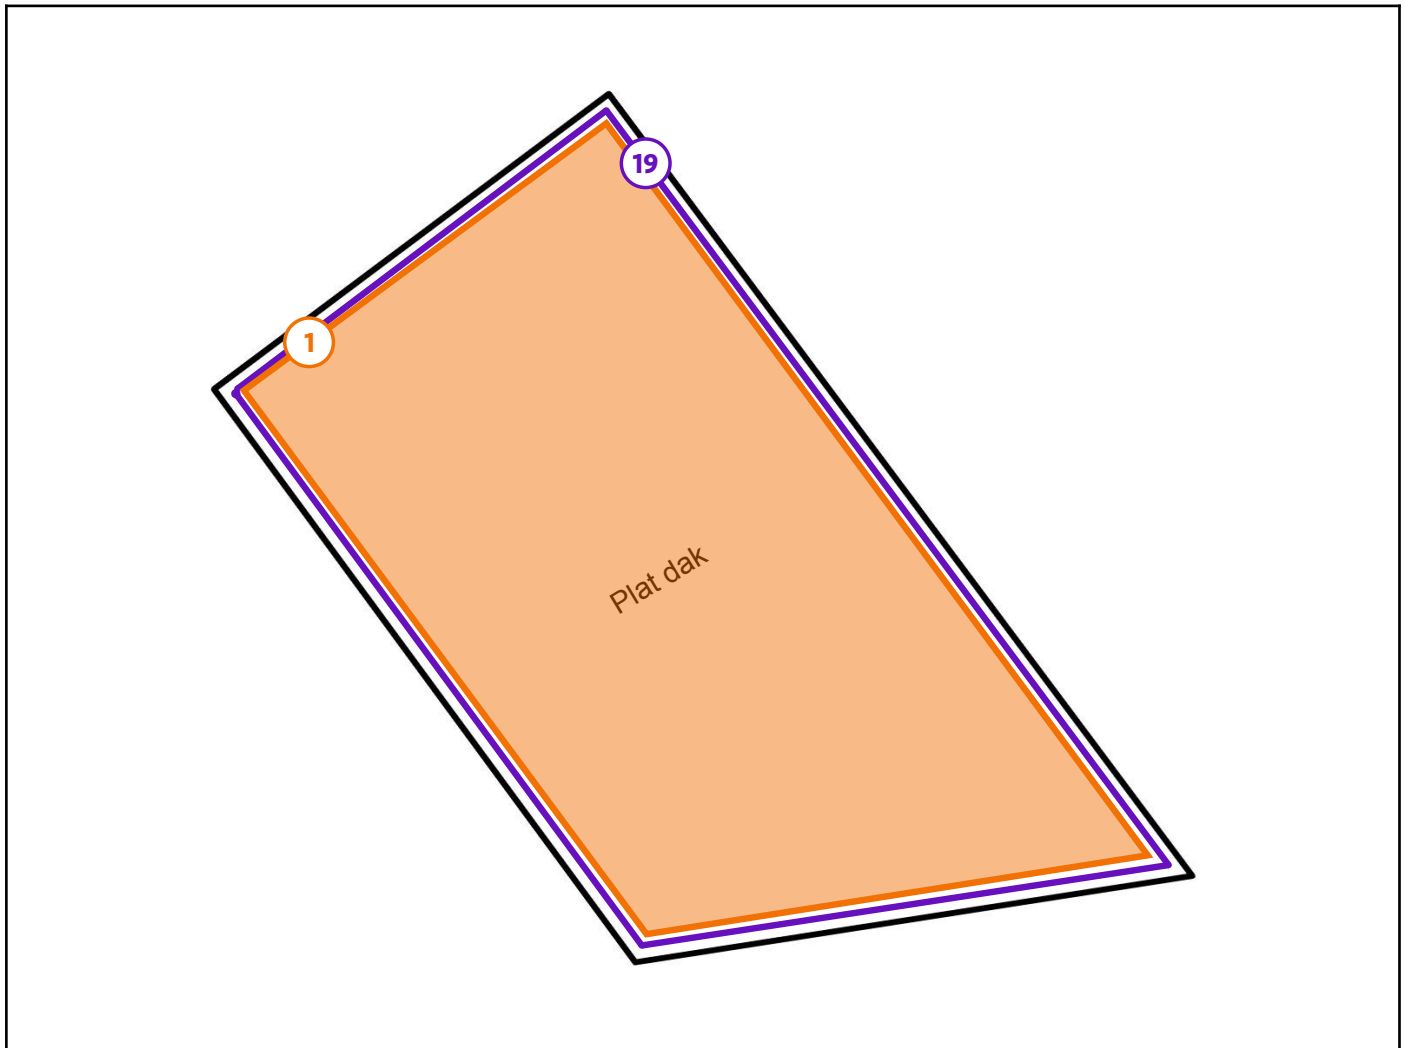
Plan 2.2: Bijgebouw plan

Beschrijving	Type	Actie
1. Roofing plat dak garage	Asbestmateriaal	Verwijderen
19. Deksteen garage	Advies	-

- Eenvoudige handelingen: mag via doe-het-zelf of door werknemer(s) met opleidingsattest eenvoudige handelingen
De roofing kan voorzichtig verwijderd worden , extra bevochtigen om stof te voorkomen.

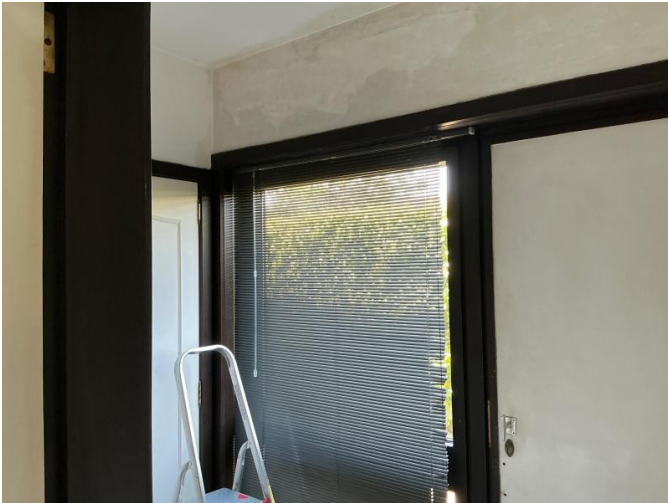
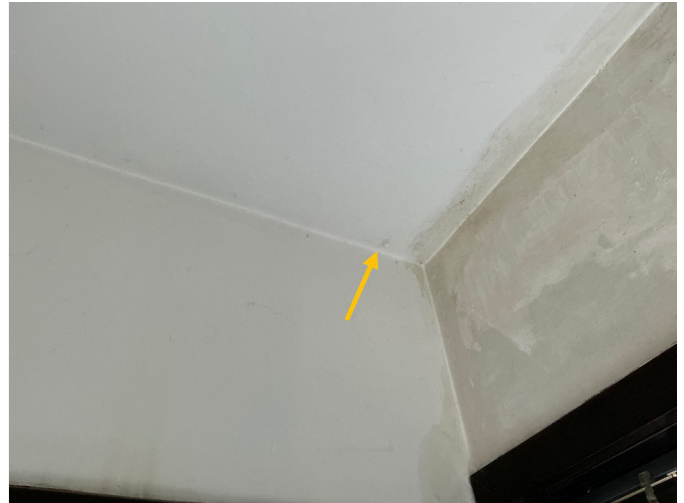
Fiche 21: Pleisterwerk plafond

Geen asbest
