# Asbestinventarisatetest

41043A0144/00W000 - Gebouw achteraan Astridlaan 130A te Geraardsbergen

Attestnummer : 20240706-000073.000

Uitgegeven op : 06.07.2024

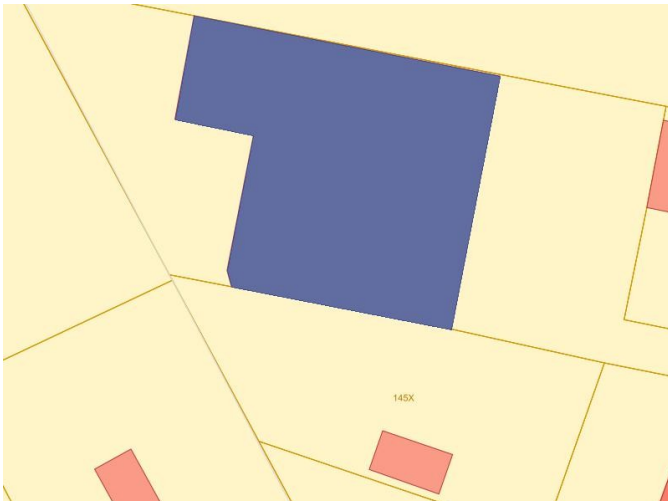
## Zone 1: Hoofdgebouw

Tijdens de inspectie vastgesteld:

### **4 Asbestmaterialen**

**3 Geen asbest**

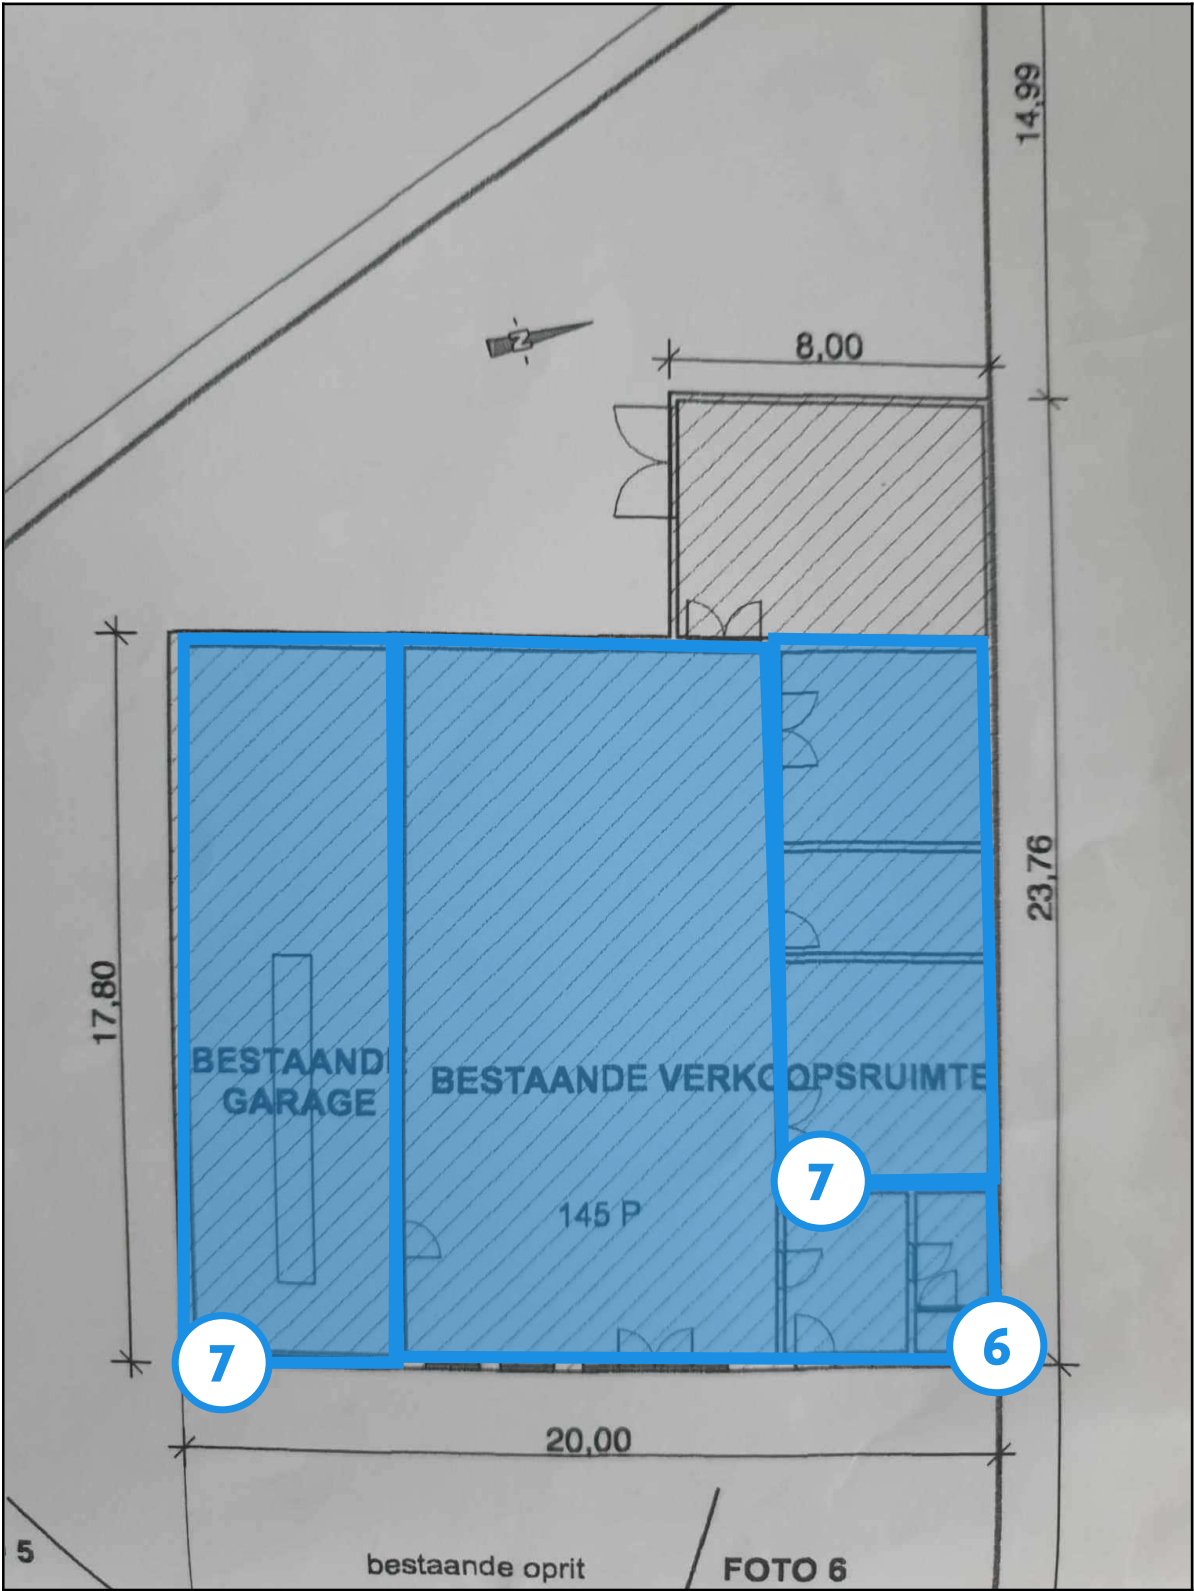
# Plan 1.1: AUTOWERKGARAGE

6. VALS PLAFOND WIT	Geen asbest	-
7. VALS PLAFOND GRIJS	Geen asbest	-

1. SLIB IN DE DAKGOOT	Asbestmateriaal	Dringend verwijderen
3. GOLFPLATEN OP HET DAK	Asbestmateriaal	Verwijderen

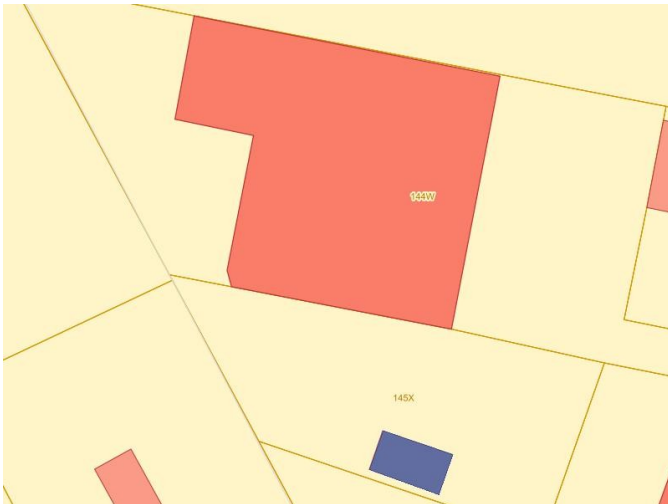
## Zone 2: Bijgebouw

- 0 Asbestmaterialen
- 0 Beperkingen
- 0 Uitsluitingen
- 0 Roerende goederen
- 0 Puin, steenslag, (water)bodem
- 0 Adviezen
- 0 Geen asbest
