# Asbestinventarisatetest

Astridlaan 130A, 9500 Geraardsbergen

Attestnummer : 20240706-000066.000

**Niet-asbestveilig**

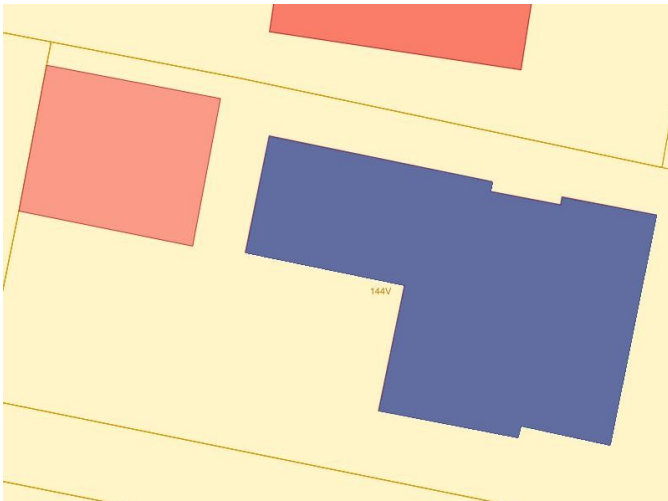
## Zone 1: Hoofdgebouw

- 2 Asbestmaterialen**
- 0 Beperkingen
- 1 Uitsluitingen**
- 0 Roerende goederen
- 0 Puin, steenslag, (water)bodem
- 4 Adviezen**
- 2 Geen asbest**

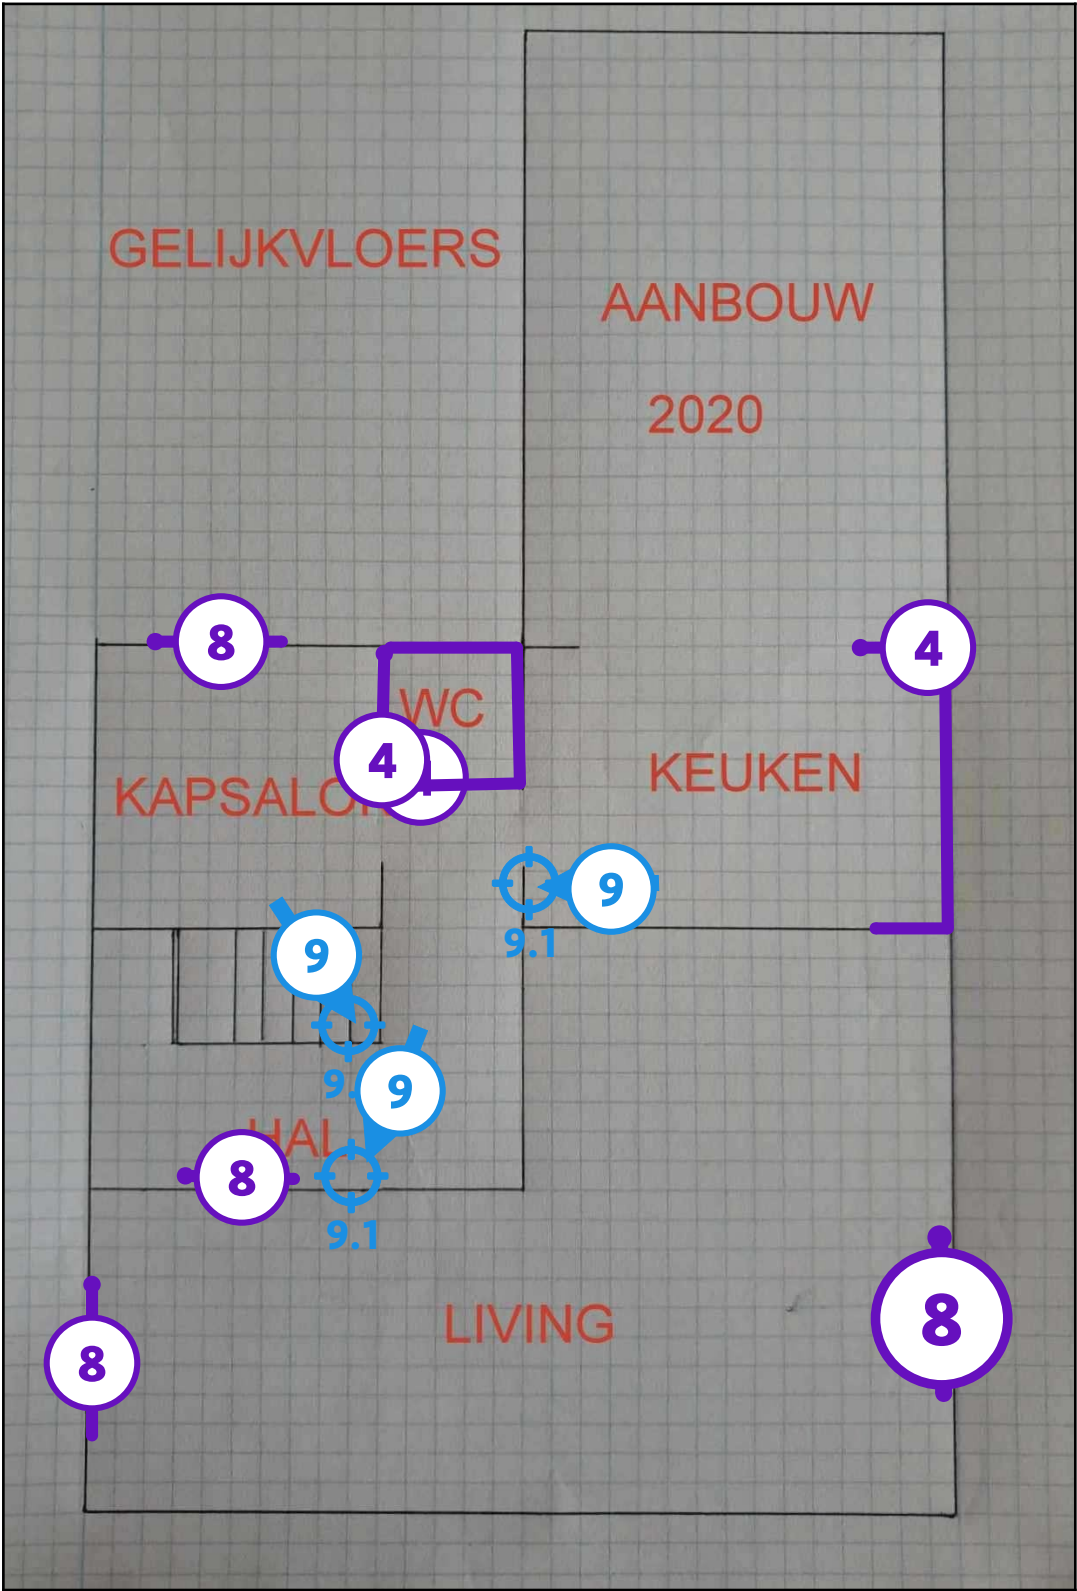
Plan 1.2: GELIJKVLOERS

4. TEGELS IN BADKAMER , WC'S EN KEUKEN.	Advies	-
8. RADIATOREN	Advies	-
9. PLEISTERWERK MUREN	Geen asbest	-
9.1 Code: 240516101	Mengmonster	-

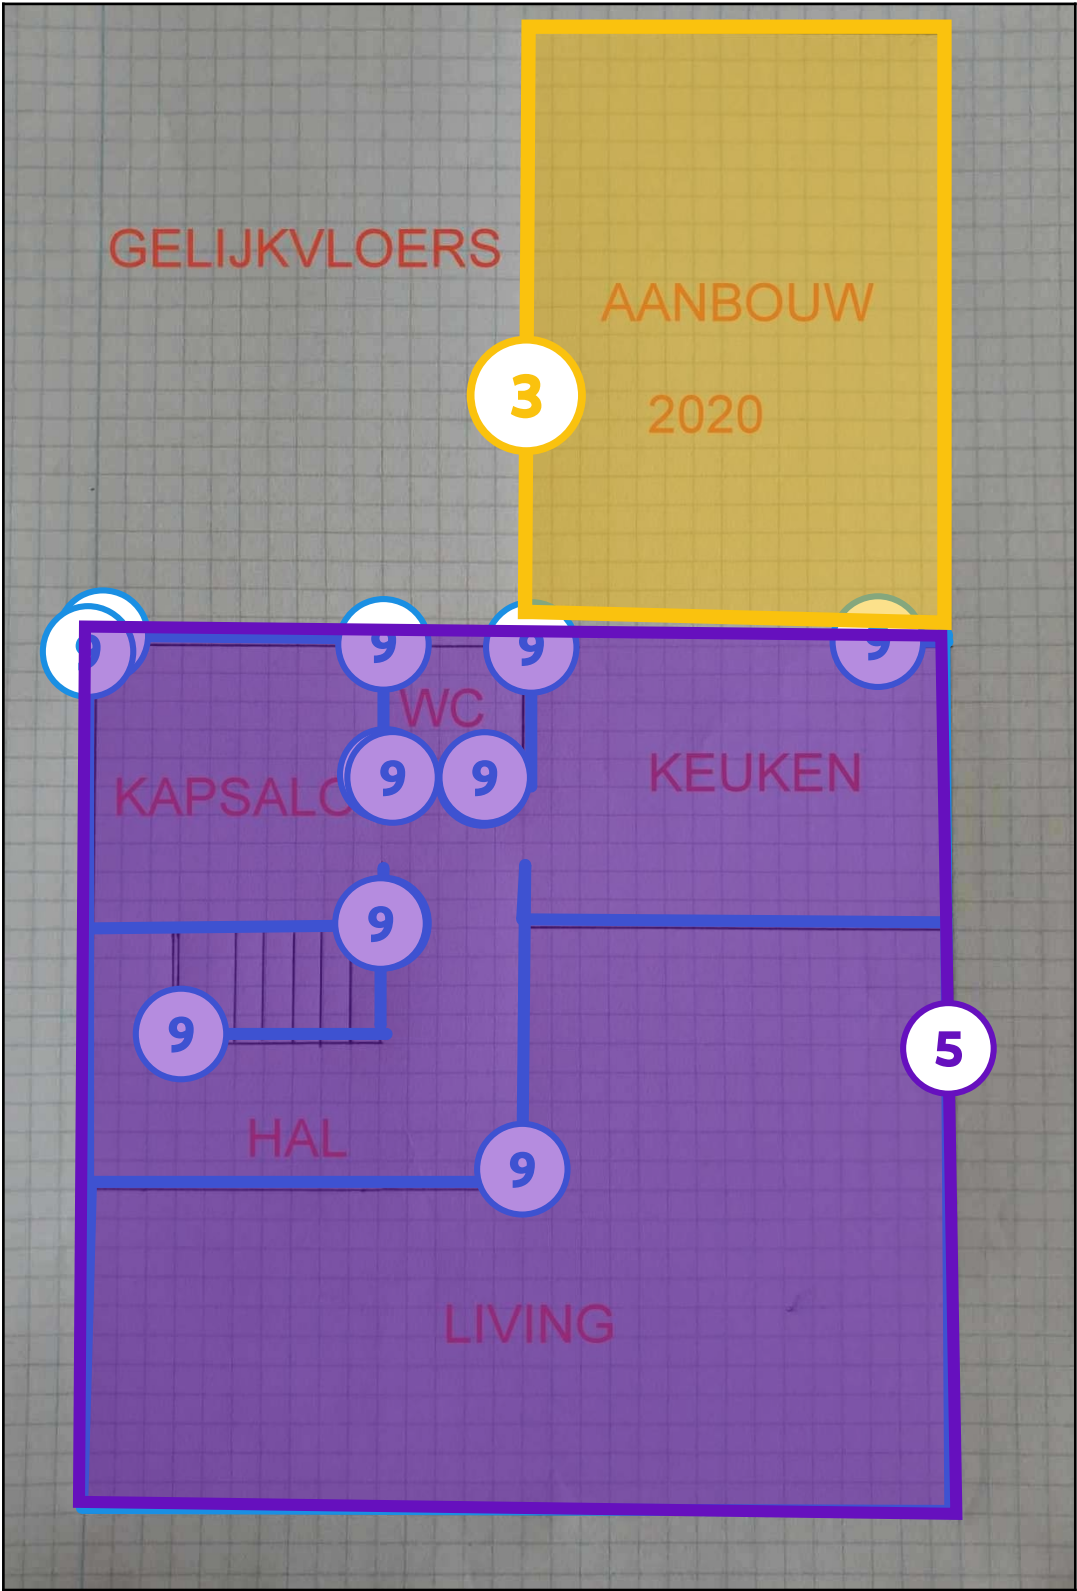
Plan 1.3: GELIJKVLOERS PLEISTERMUREN

3. VERANDA - LIVING	Uitsluiting	-
5. VALSE PLAFONDS	Advies	-
9. PLEISTERWERK MUREN	Geen asbest	-

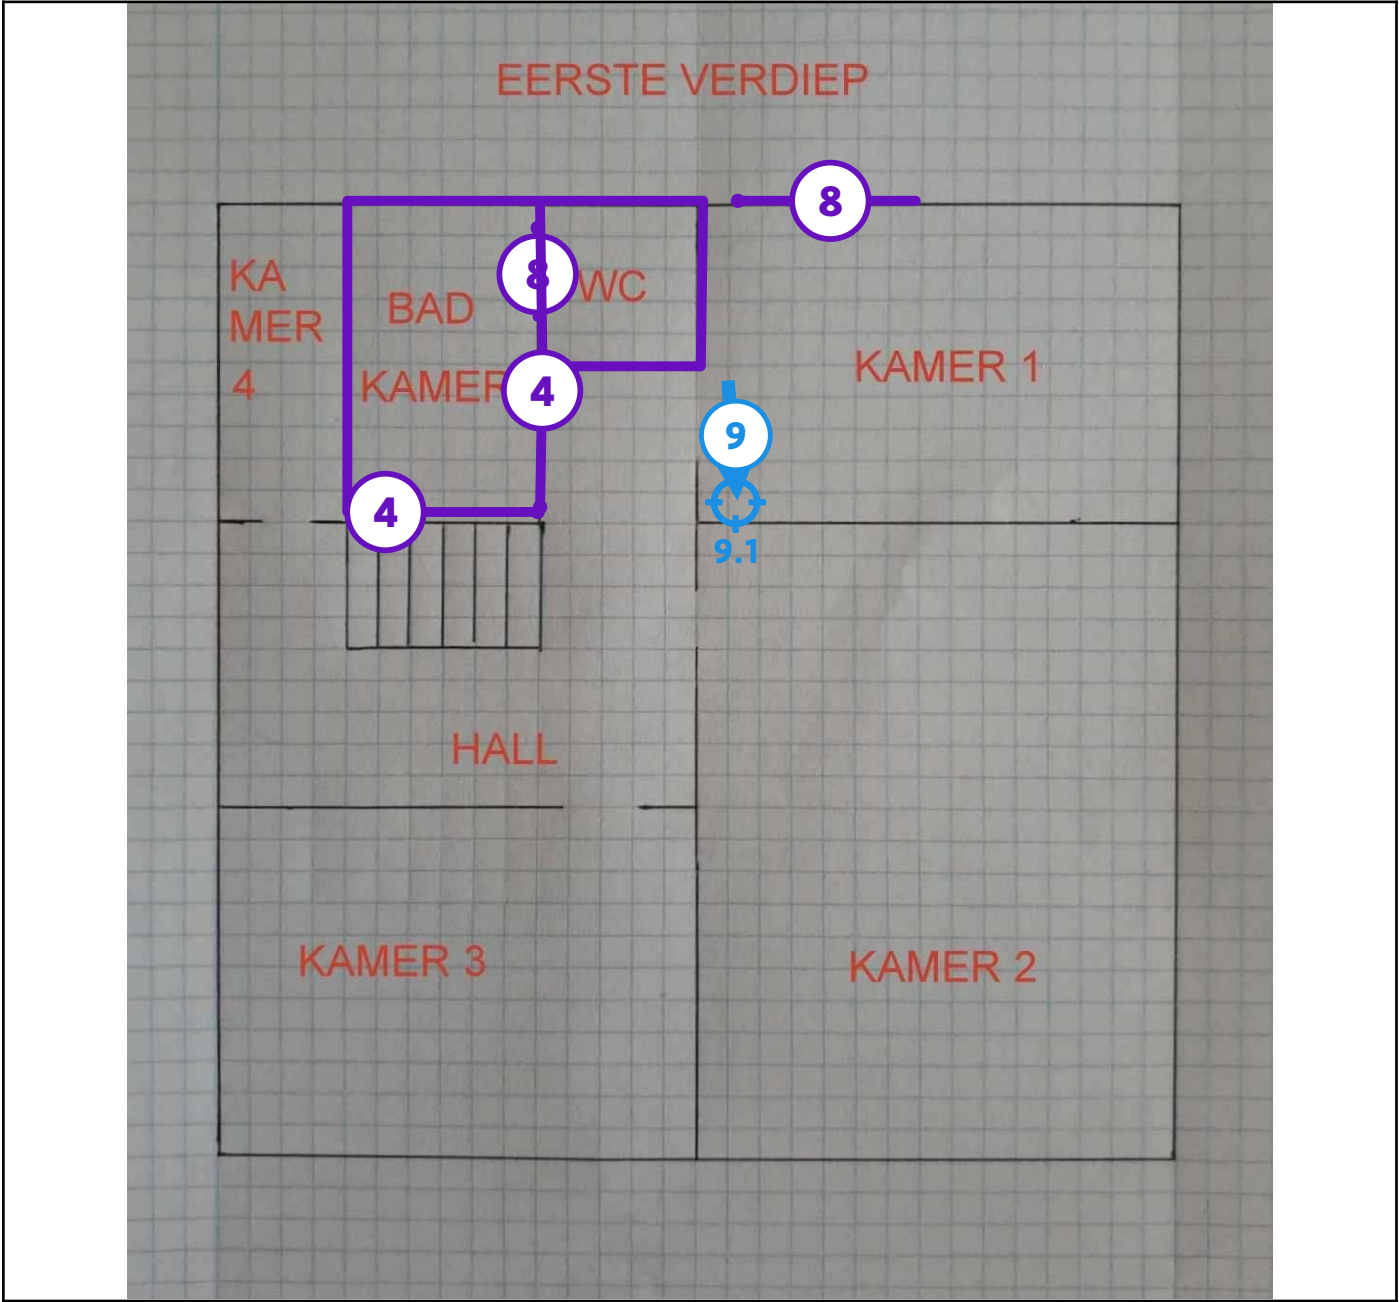
Plan 1.4: EERSTE VERDIEP

Beschrijving	Type	Actie
4. TEGELS IN BADKAMER , WC'S EN KEUKEN.	Advies	-
8. RADIATOREN	Advies	-
9. PLEISTERWERK MUREN	Geen asbest	-
9.1 Code: 240516101	Mengmonster	-

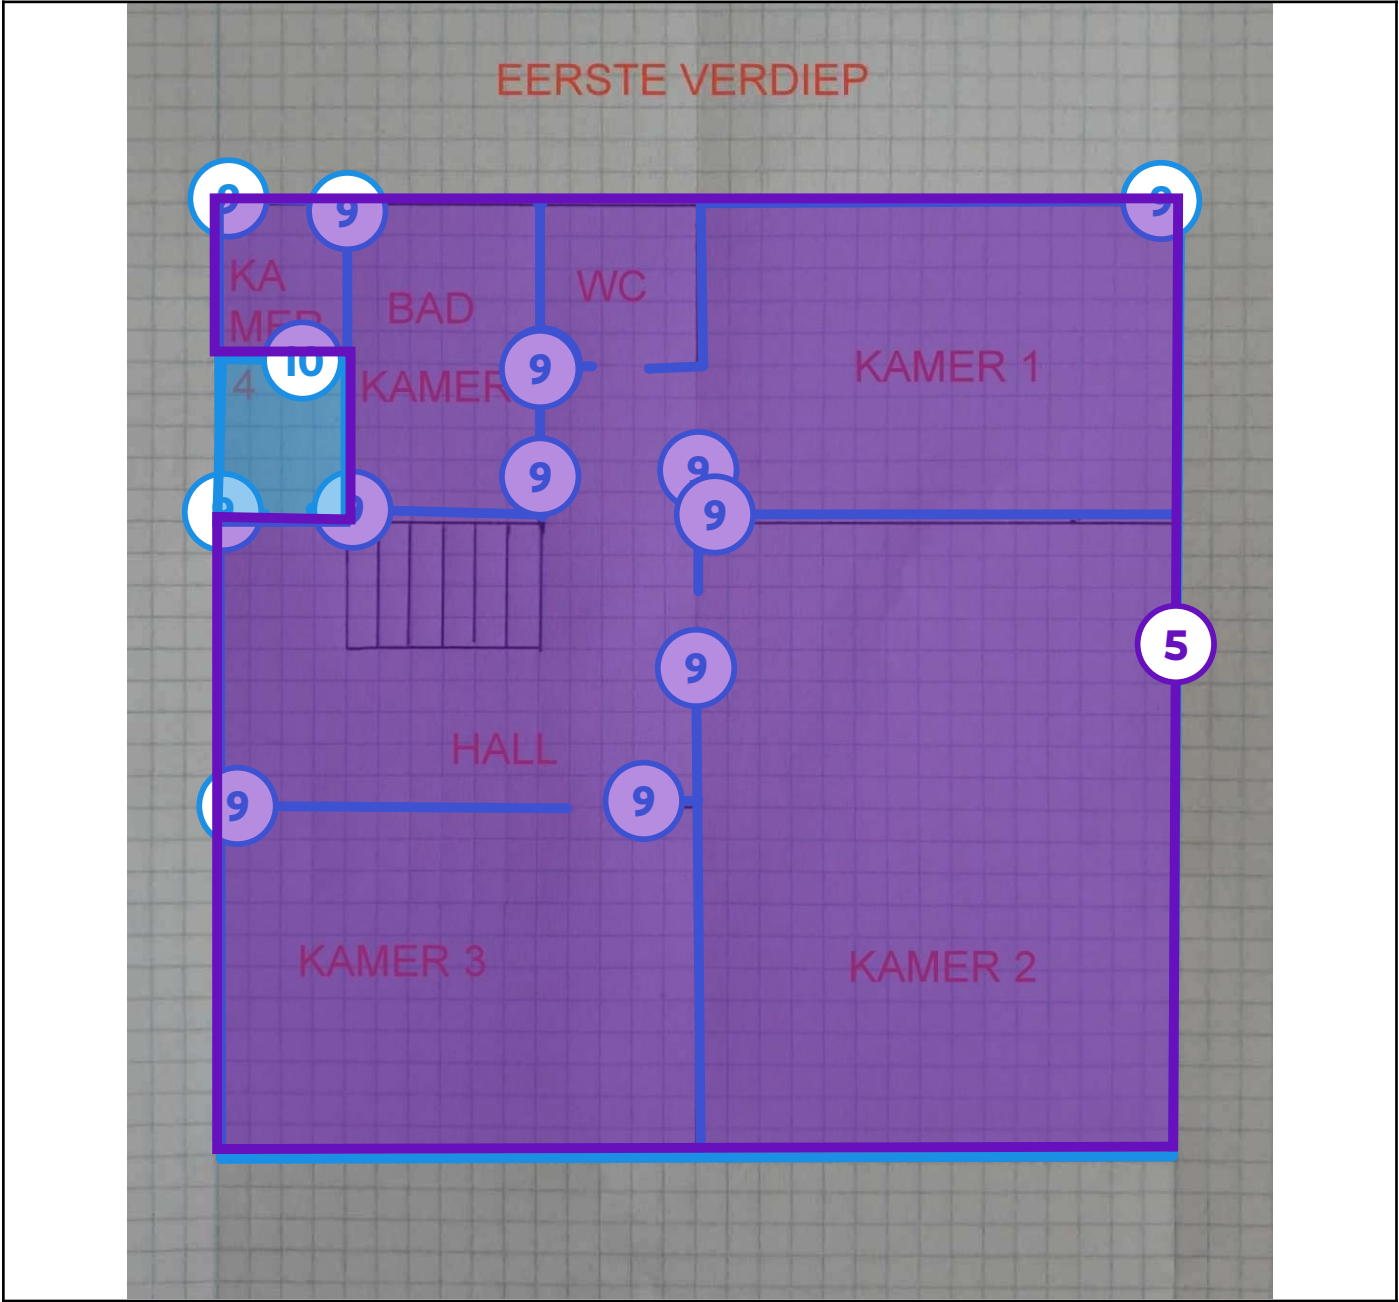
Plan 1.5: EERSTE VERDIEP PLEISTERMUREN

Beschrijving	Type	Actie
5. VALSE PLAFONDS	Advies	-
9. PLEISTERWERK MUREN	Geen asbest	-
10. PLEISTERWERK PLAFOND	Geen asbest	-

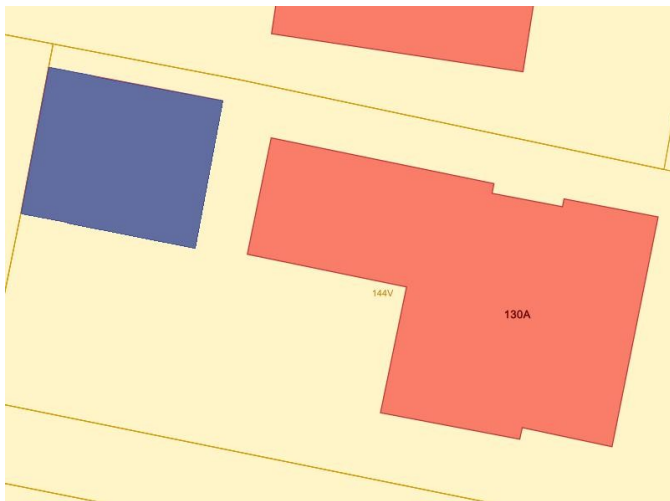
## Zone 2: Bijgebouw

- 0 Asbestmaterialen
- 0 Beperkingen
- 0 Uitsluitingen
- 0 Roerende goederen
- 0 Puin, steenslag, (water)bodem
- 1 Adviezen**
- 0 Geen asbest

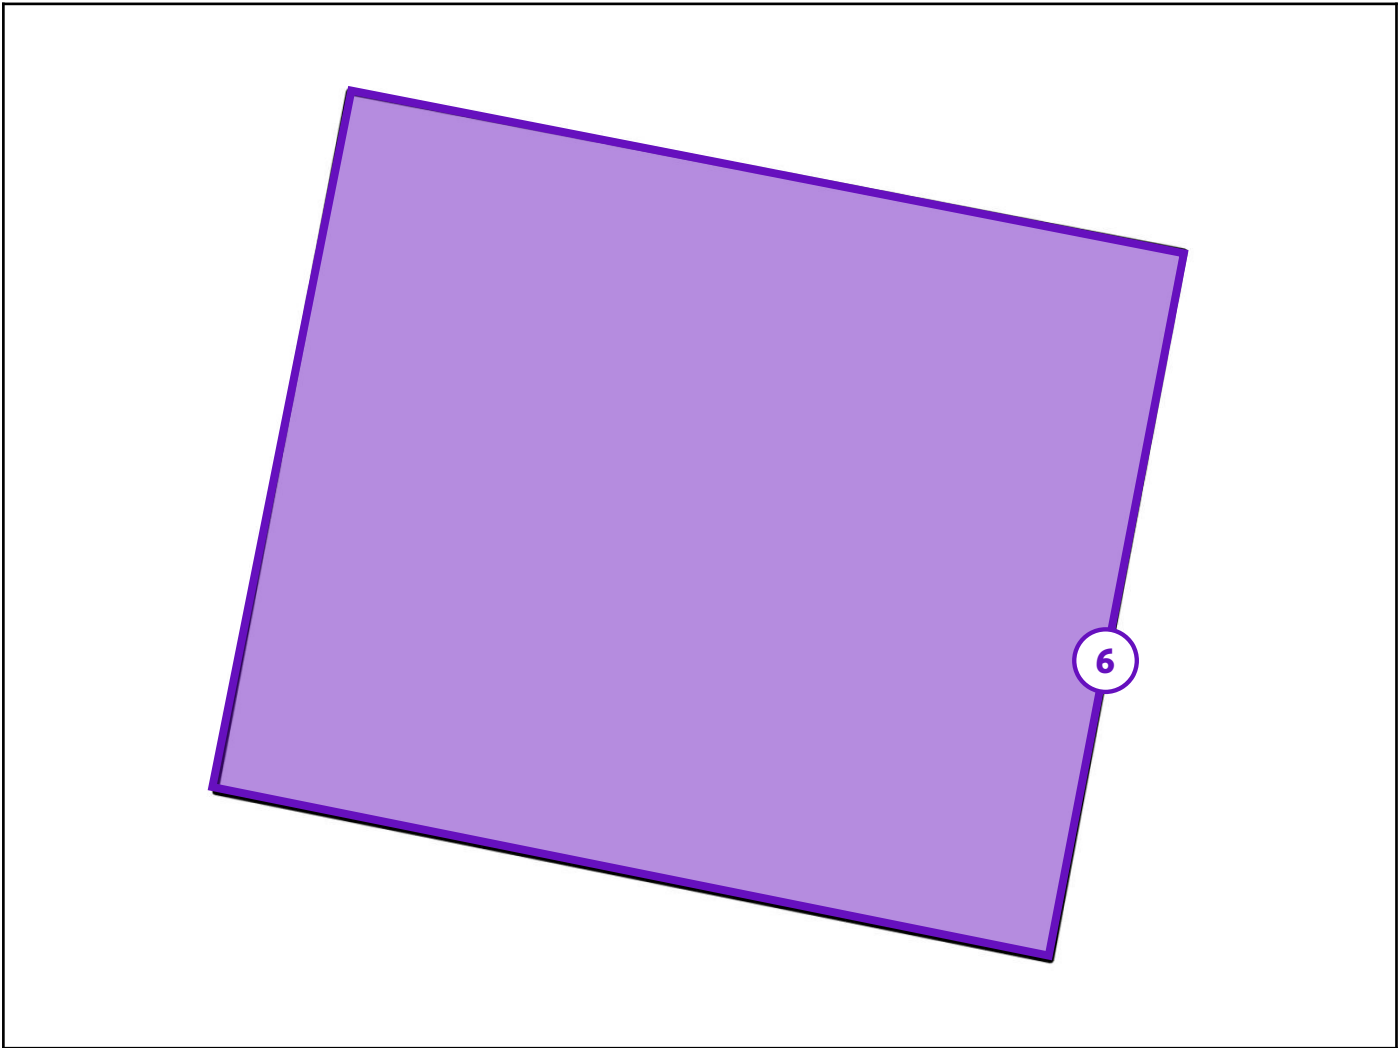
# Plan 2.1: Bijgebouw plan

Beschrijving	Type	Actie
6. GARAGES	Advies	-
