Asbestinventarisatetest

Schorvoortstraat 62, 2300 Turnhout

Attestnummer : 20230515-000151.000

Niet-asbestveilig

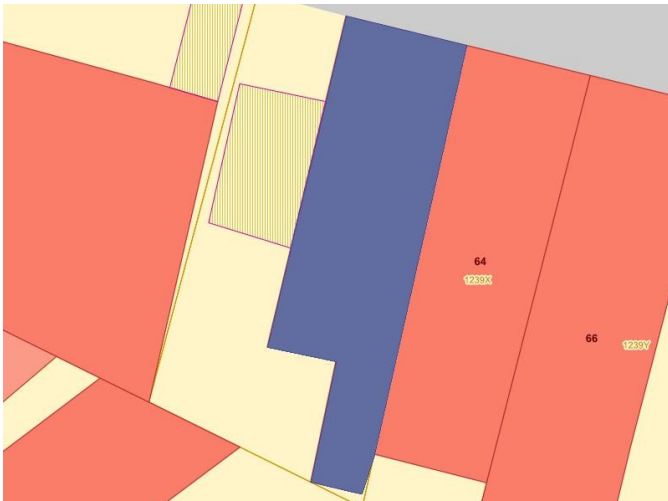
Zone 1: Hoofdgebouw

- 0 Asbestmaterialen
- 0 Beperkingen
- 0 Uitsluitingen
- 0 Roerende goederen
- 0 Puin, steenslag, (water)bodem
- 1 Adviezen
- 4 Geen asbest

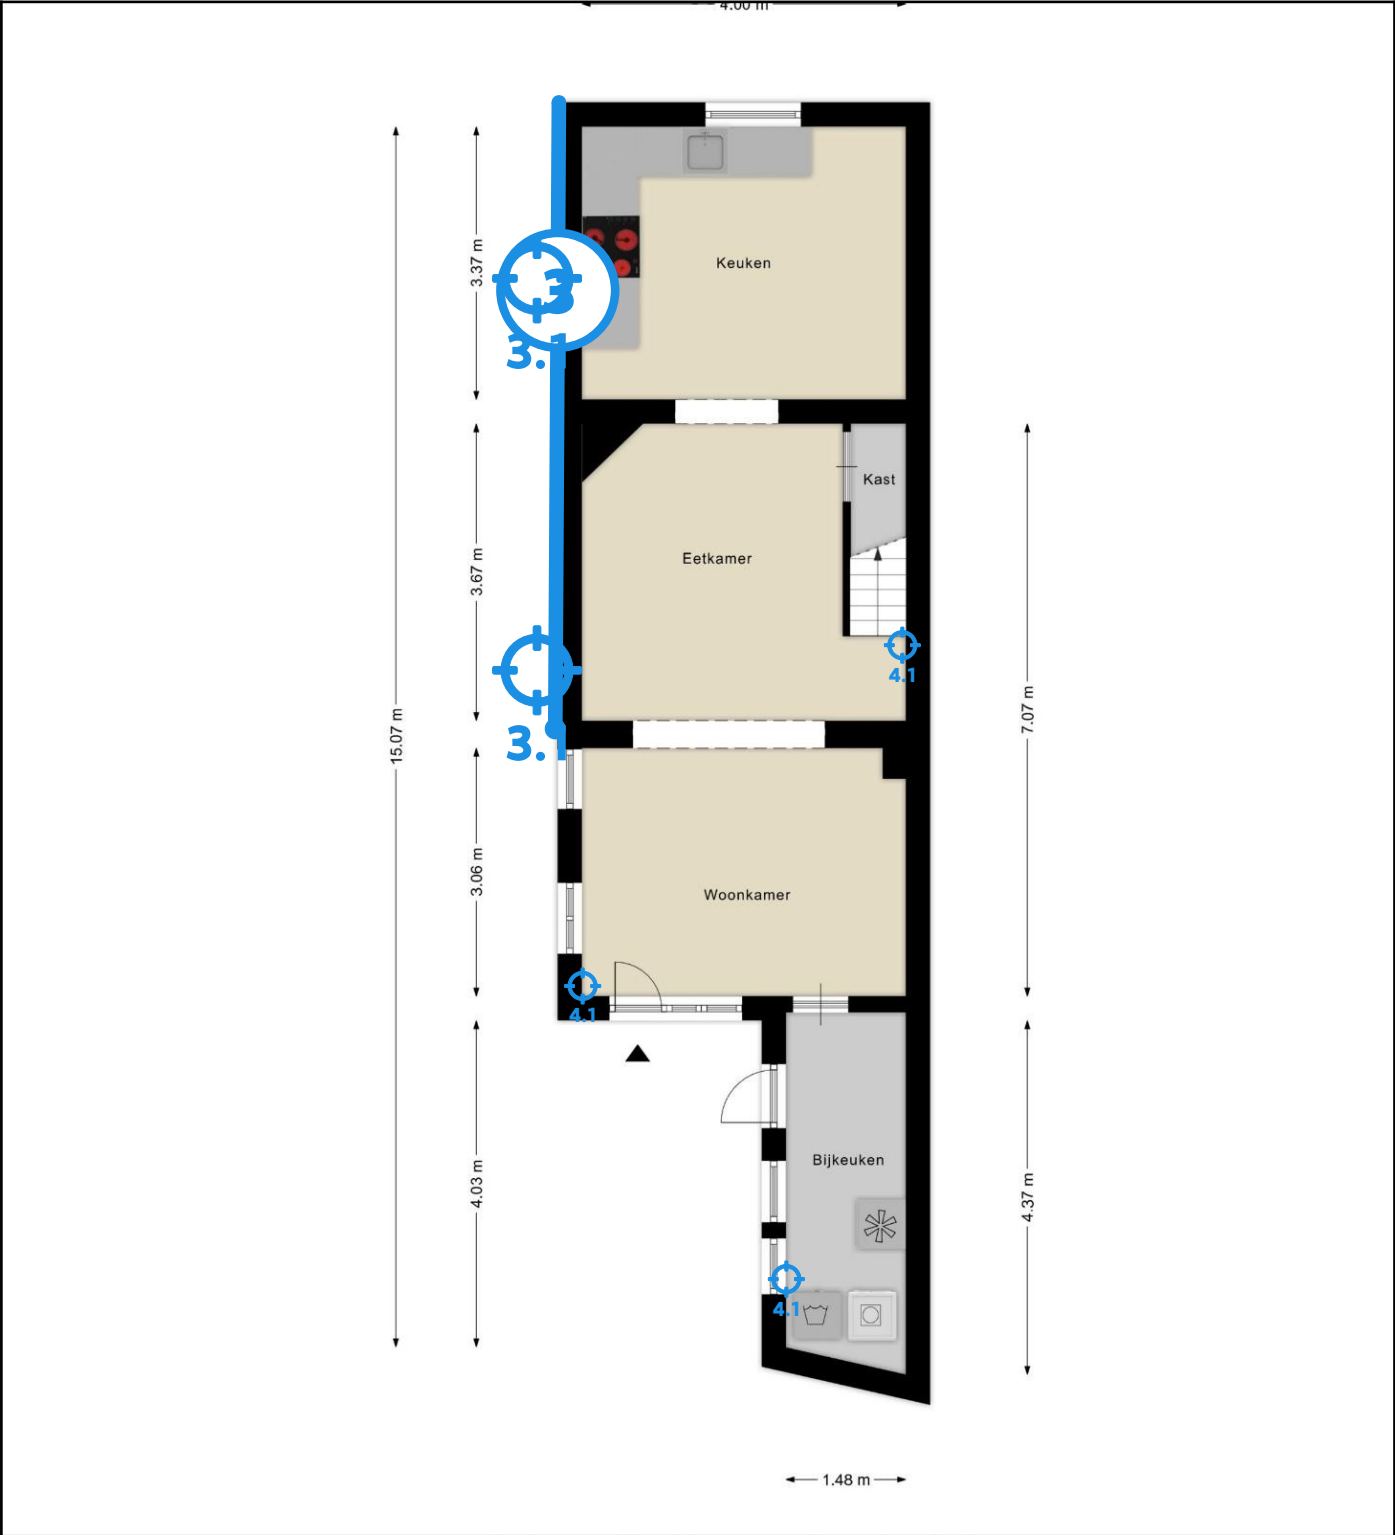
Plan 1.1: Gelijkvloers plan

Beschrijving	Type	Actie
3. Crepi buitenwand	Geen asbest	-

3.1 Code: M002	Mengmonster	-
4. Pleisterwerk binnenwand	Geen asbest	-
4.1 Code: M001	Mengmonster	-

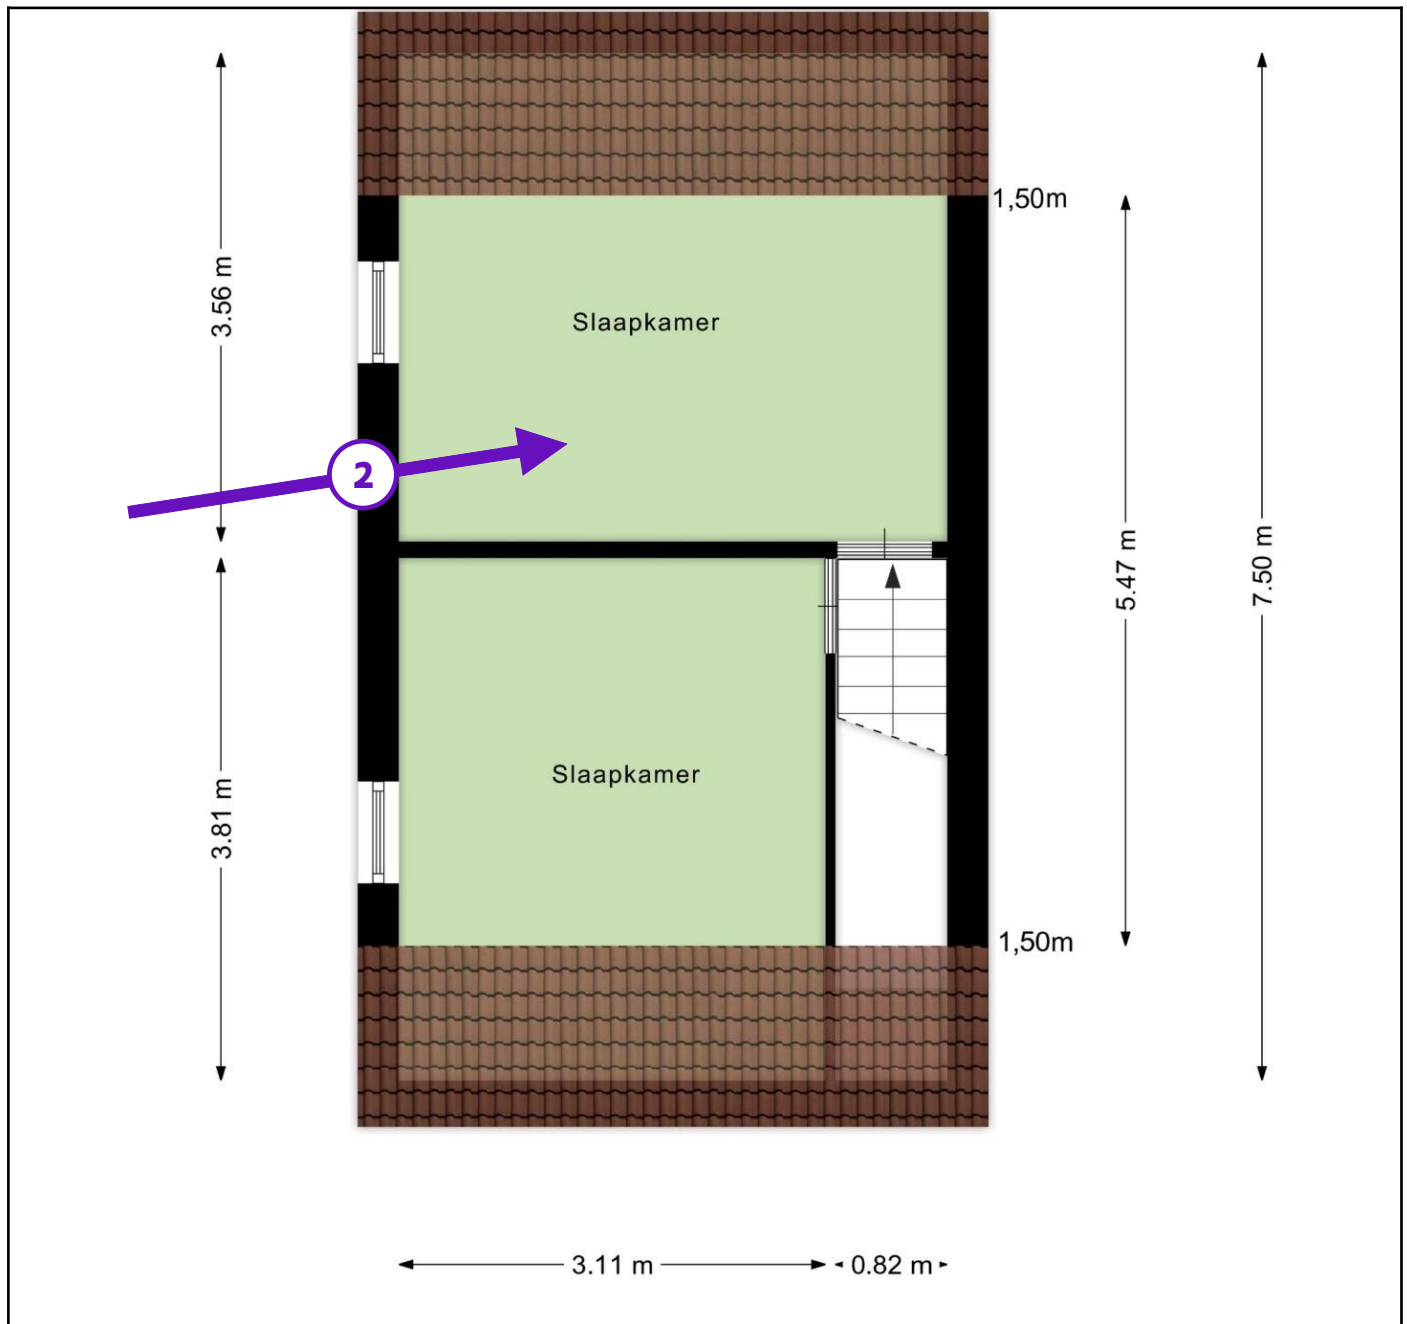
Plan 1.2: verdiep 1 plan

Beschrijving	Type	Actie
2. Vals plafond	Advies	-

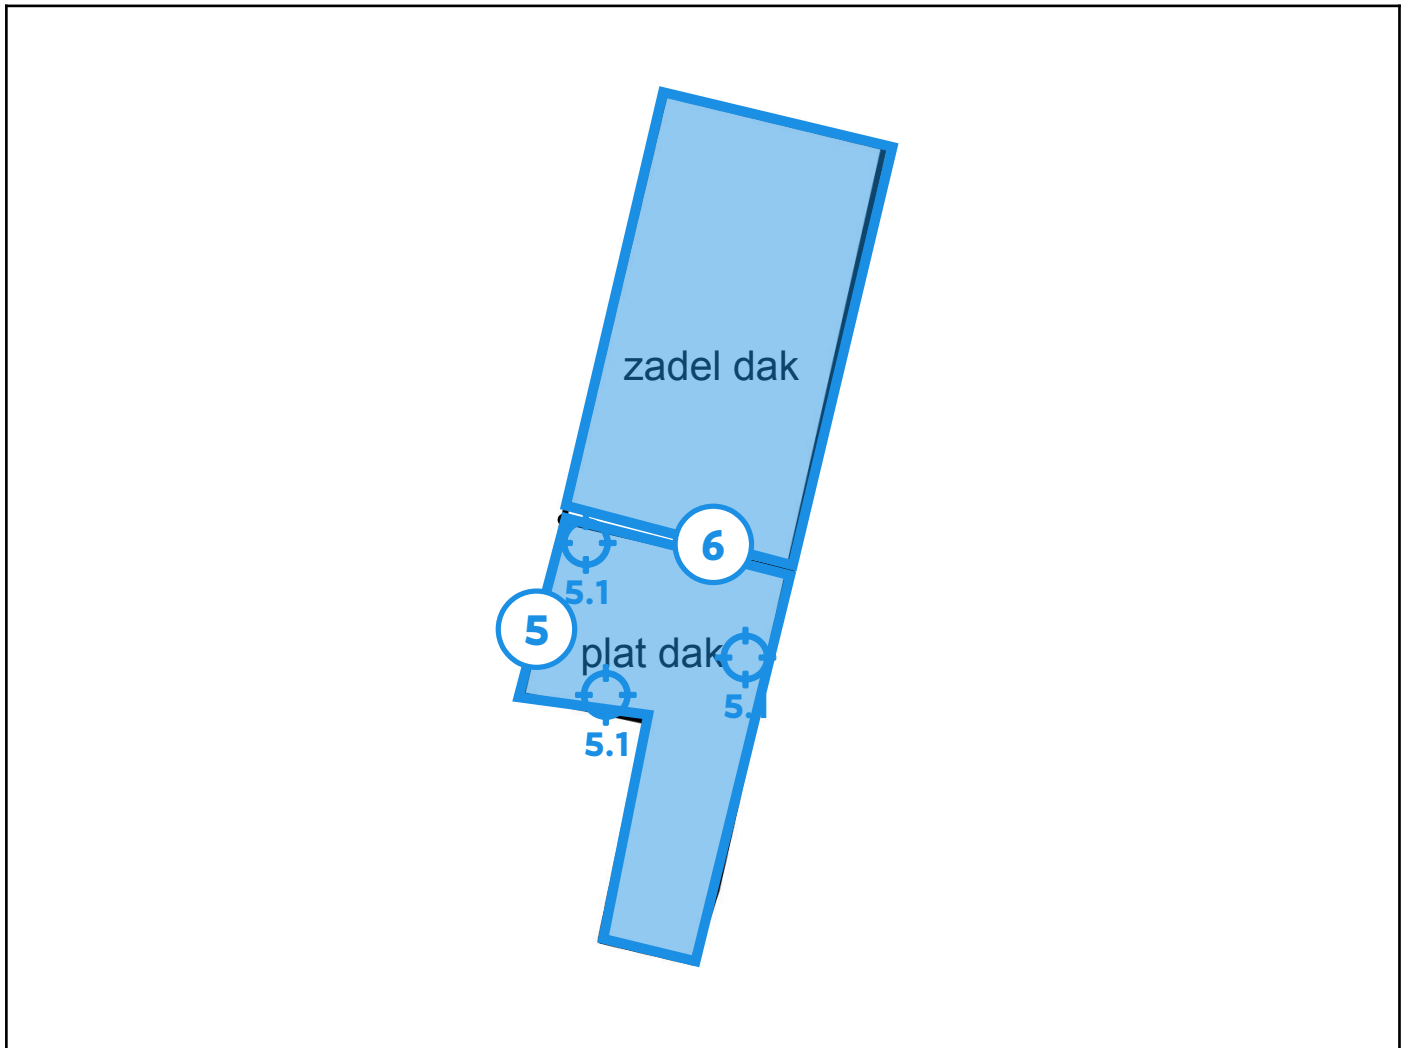
Plan 1.3: dak plan

Beschrijving	Type	Actie
5. Roofing	Geen asbest	-
5.1 Code: M003	Mengmonster	-
6. Onderdak gipsplaat	Geen asbest	-

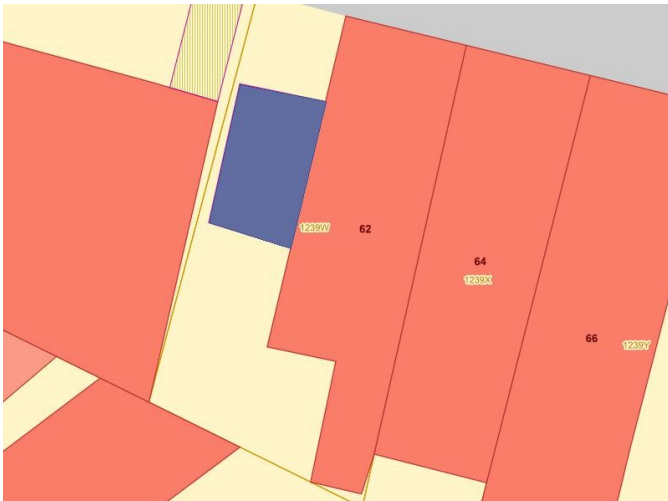
Zone 2: Afdak

- 1 Asbestmateriaal**
- 0 Beperking
- 0 Uitsluiting
- 0 Roerend goed
- 0 Puin, steenslag, (water)bodem
- 0 Advies
- 0 Geen asbest
