Asbestinventarisatetest

Beekakkersstraat 126, 2340 Beerse

Attestnummer : 20250512-000476.000

Zone 1: Woning

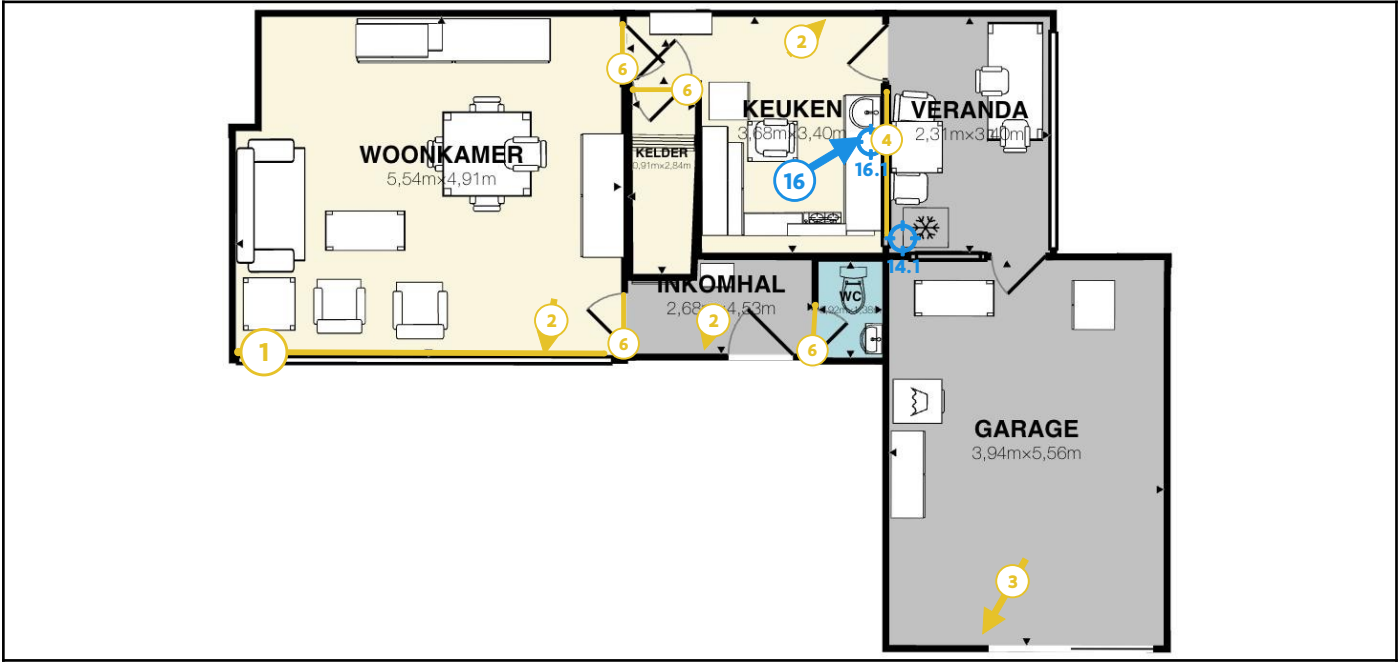
Plan 1.1: Gelijkvloers

Beschrijving	Type	Actie
1. Vensterbank massal binnenzijde	Asbestmateriaal	Zorgvuldig beheren
2. Bakeliet Radiatorknoppen	Asbestmateriaal	Zorgvuldig beheren
3. Bakeliet stopcontacten en schakelaars	Asbestmateriaal	Zorgvuldig beheren
4. Glasal in schrijnwerk	Asbestmateriaal	Zorgvuldig beheren
6. Deurdorpel massal	Asbestmateriaal	Zorgvuldig beheren
14. Mastiek tussen Muur en Raam	Geen asbest	-
14.1 Code: 3	Puntmonster	-
16. Anti-dreunplaat onder spoelbak	Geen asbest	-
16.1 Code: 4	Puntmonster	-

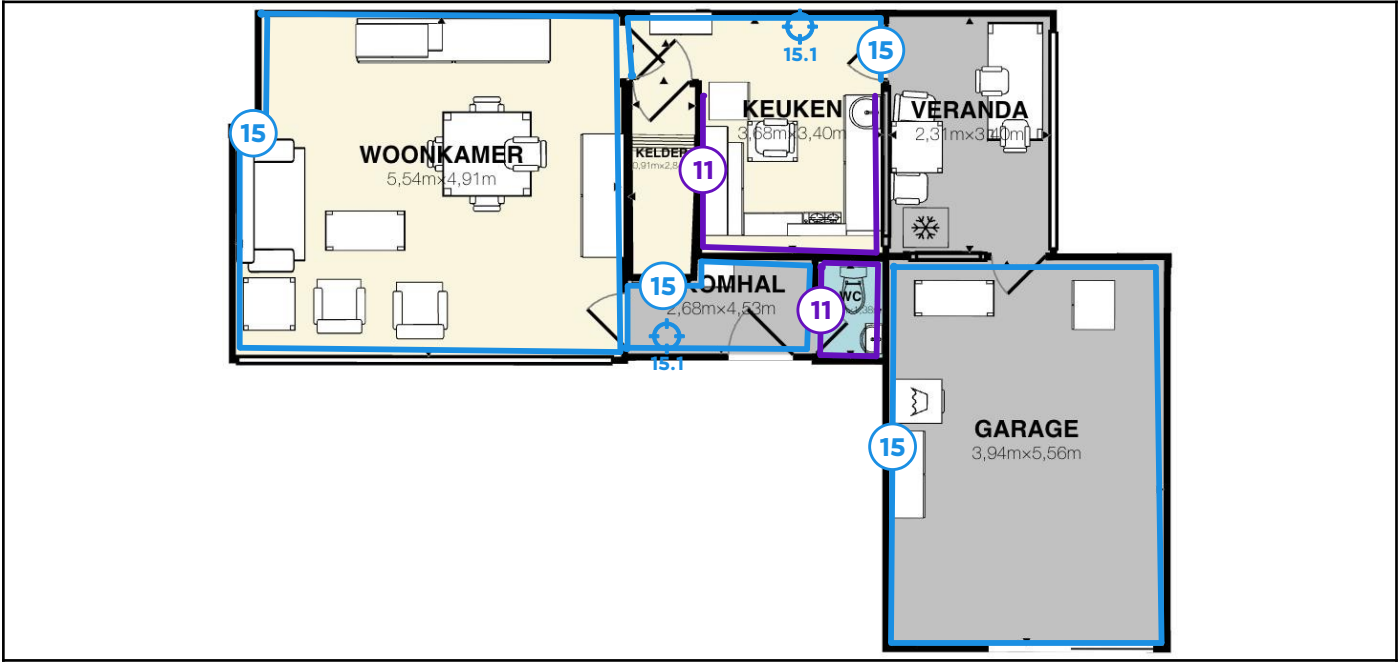
Plan 1.2: Gelijkvloers (wanden)

Beschrijving	Type	Actie
11. Gelijmde faience tegels	Advies	-
15. Pleister wanden	Geen asbest	-
15.1 Code: 1	Mengmonster	-

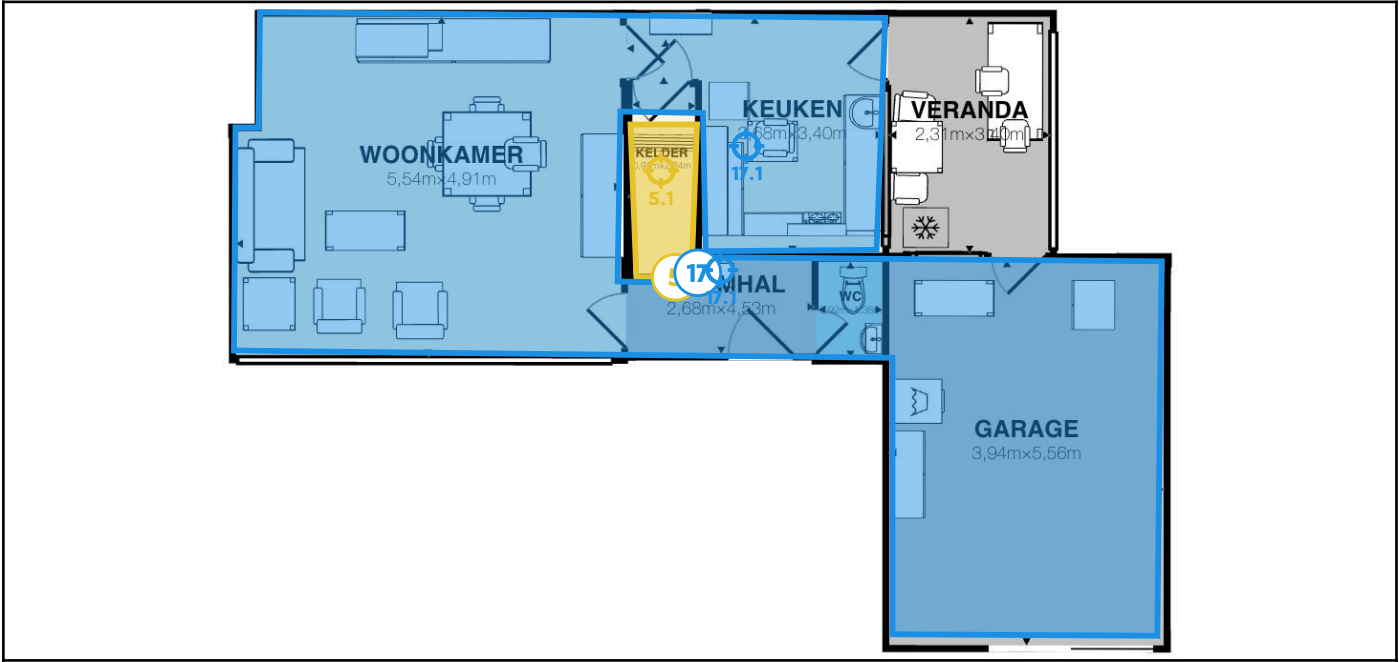
Plan 1.3: Gelijkvloers (plafonds)

Beschrijving	Type	Actie
5. Vlakke plaat onderkant trap	Asbestmateriaal	Zorgvuldig beheren
5.1 Code: 5	Puntmonster	-
17. Pleister plafonds	Geen asbest	-
17.1 Code: 2	Mengmonster	-

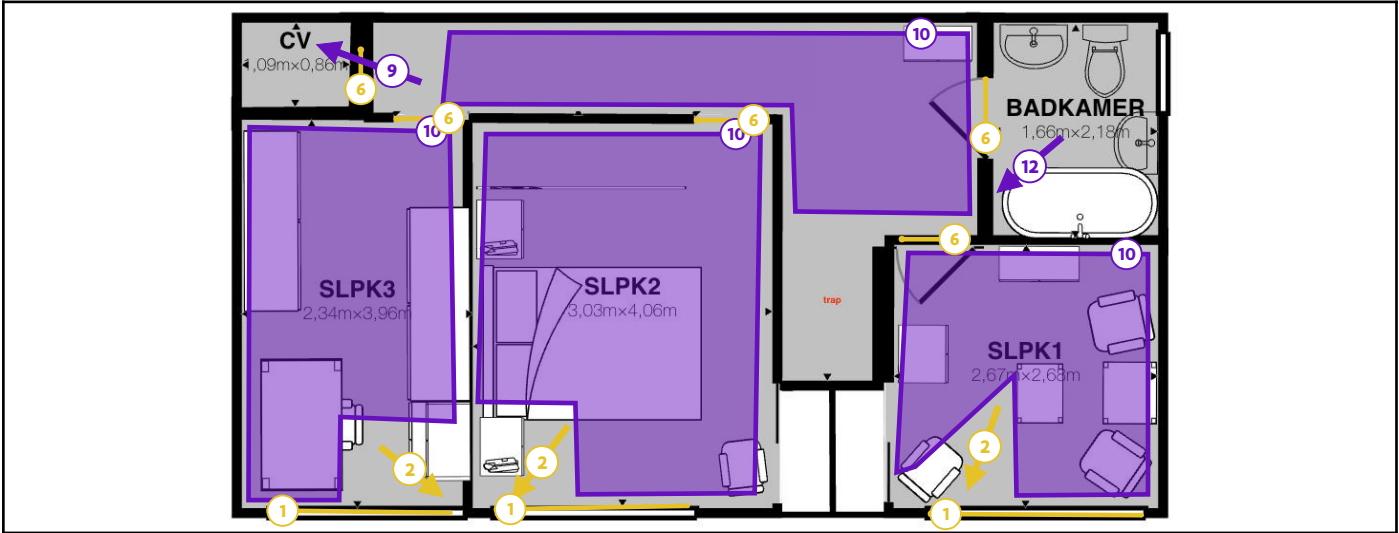
Plan 1.4: Verdieping

Beschrijving	Type	Actie
1. Vensterbank massal binnenzijde	Asbestmateriaal	Zorgvuldig beheren
2. Bakeliet Radiatorknoppen	Asbestmateriaal	Zorgvuldig beheren
6. Deurdorpel massal	Asbestmateriaal	Zorgvuldig beheren
9. CV-ketel bouwjaar 1997	Advies	-
10. Vasttapijt vloerbekleding	Advies	-
12. Geiser badkamer bouwjaar 2016	Advies	-

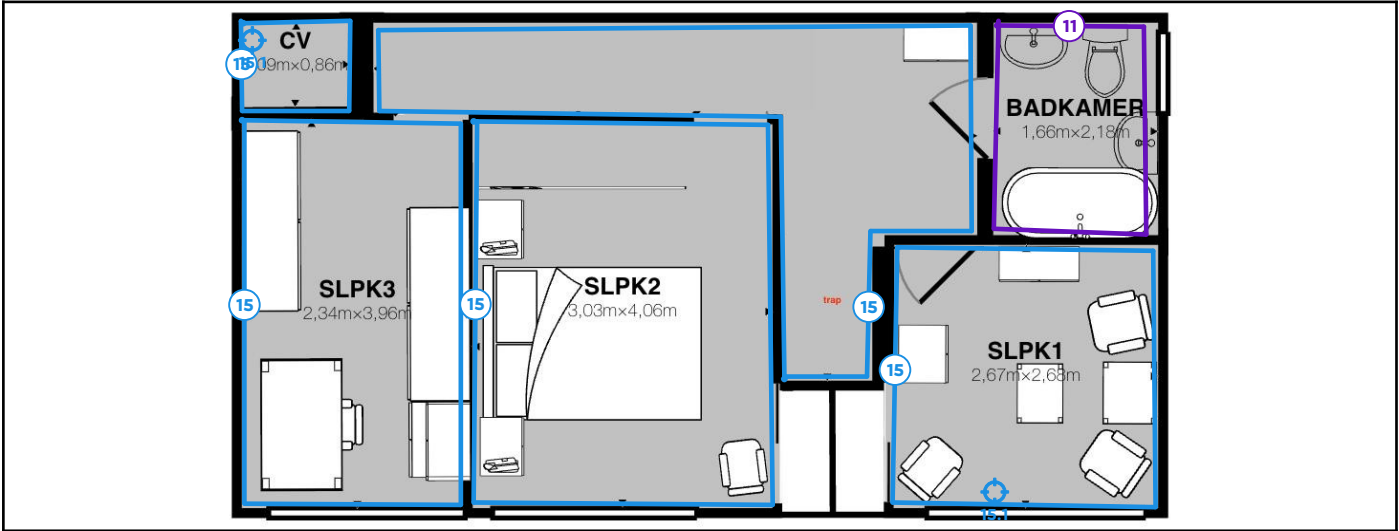
Plan 1.5: Verdieping (wanden)

Beschrijving	Type	Actie
11. Gelijmde faience tegels	Advies	-
15. Pleister wanden	Geen asbest	-
15.1 Code: 1	Mengmonster	-

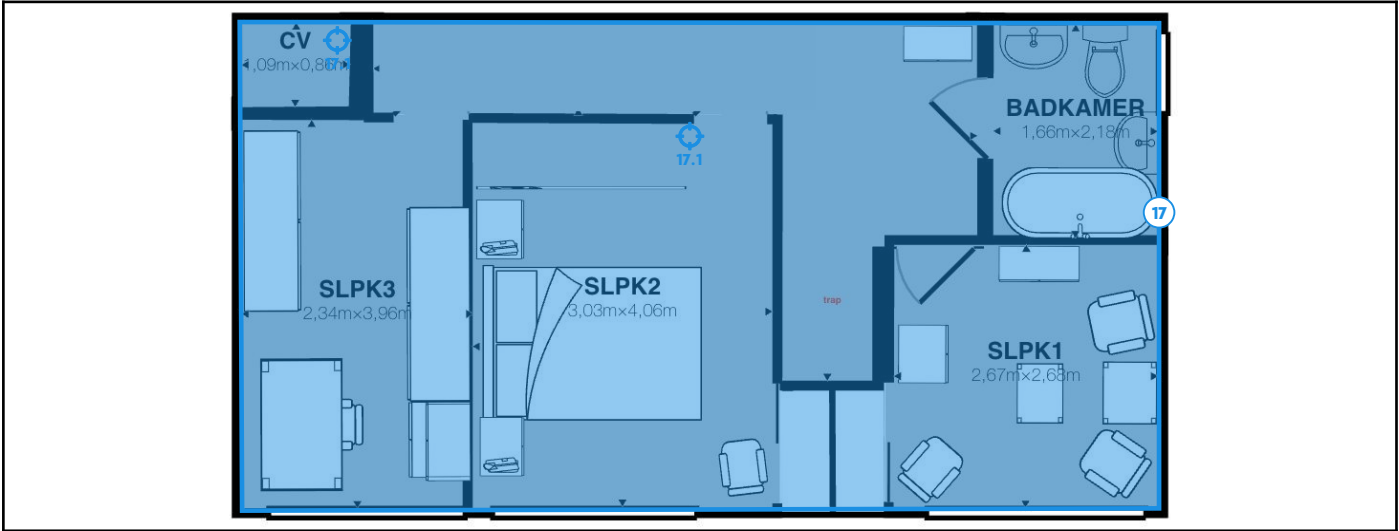
Plan 1.6: Verdieping (plafonds)

Beschrijving	Type	Actie
17. Pleister plafonds	Geen asbest	-
17.1 Code: 2	Mengmonster	-

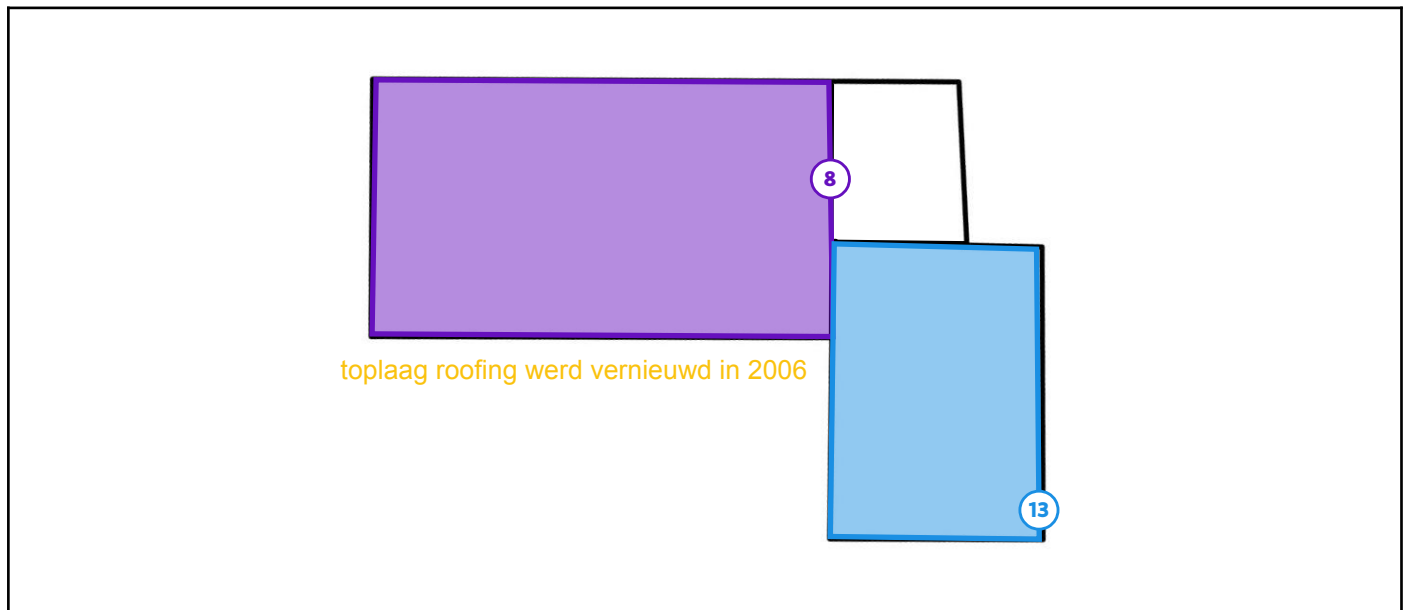
Plan 1.7: Dakenplan

Beschrijving	Type	Actie
8. Plat dak te hoog	Beperking	-
13. Roofing 2006	Geen asbest	-

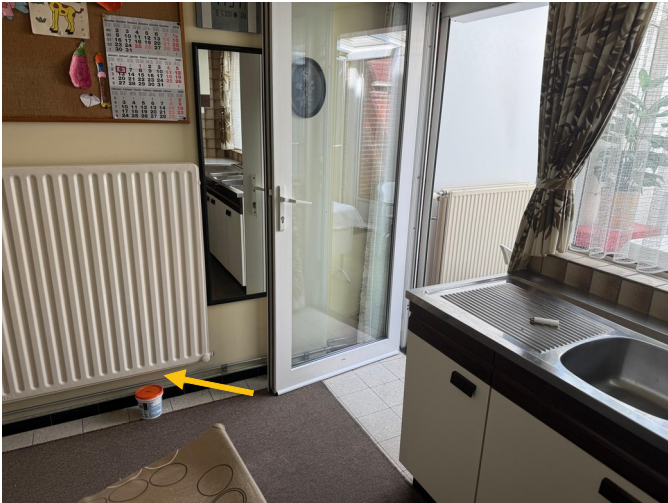
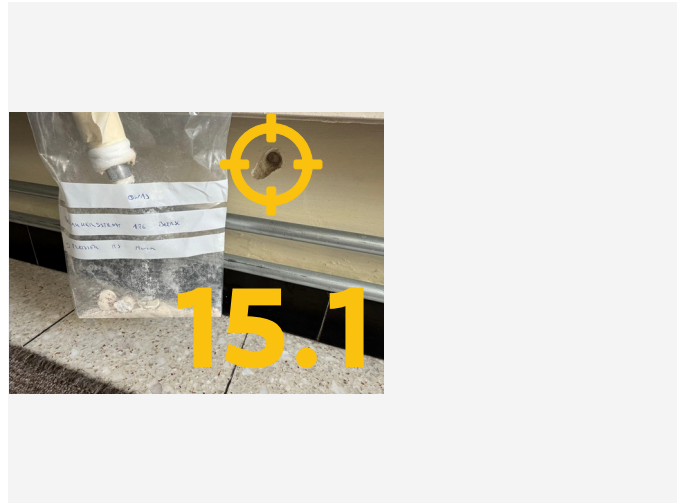
Fiche 15: Pleister wanden

Geen asbest
