Asbestinventarisatetest

Heidebloemstraat 2, 1600 Sint-Pieters-Leeuw

Attestnummer : 20250429-000563.000

Uitgegeven op : 29.04.2025

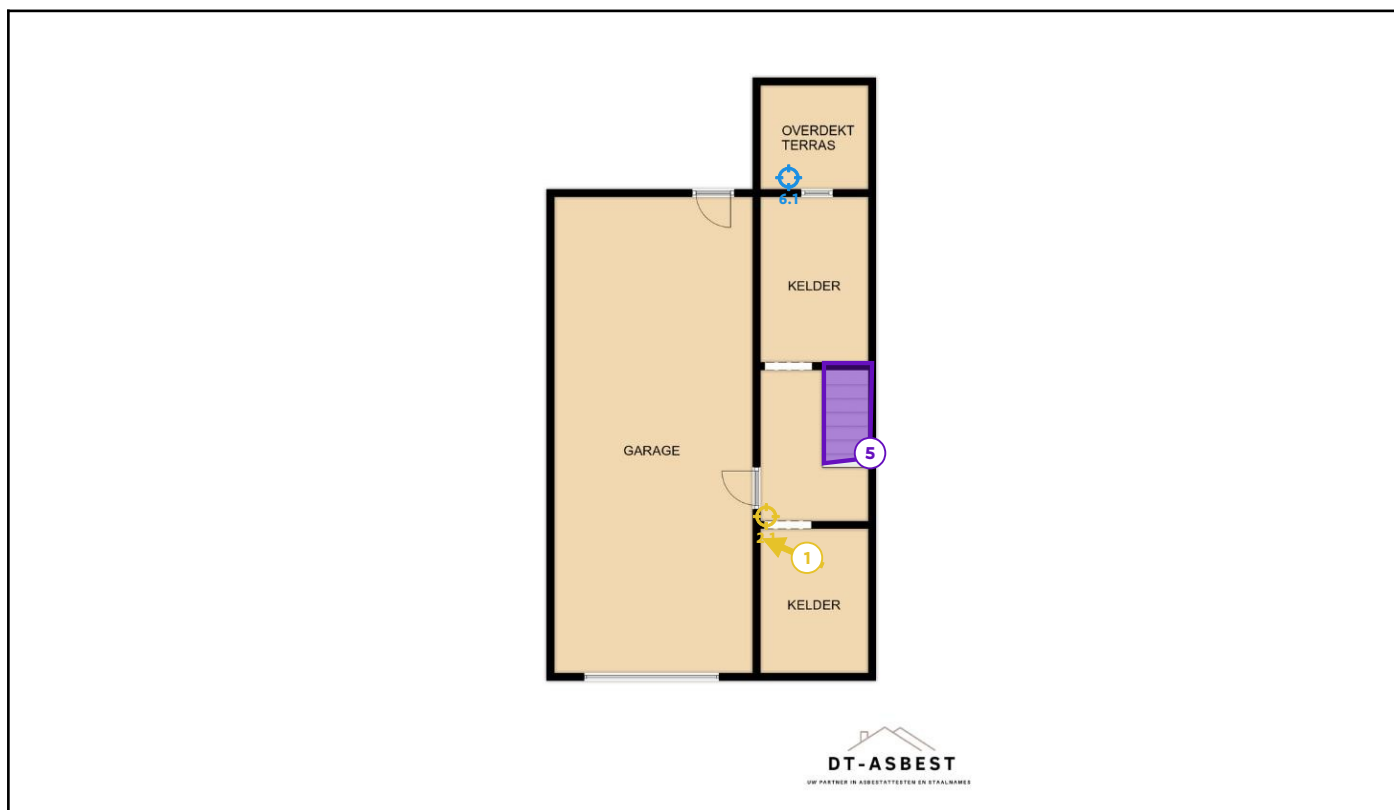
Plan 1.1: Plan kelder

Beschrijving	Type	Actie
1. Bakeliet schakelmateriaal	Asbestmateriaal	Zorgvuldig beheren
2. Plaatmateriaal	Asbestmateriaal	Zorgvuldig beheren
2.1 Code: PM02	Puntmonster	-
5. Vinylzeil	Advies	-
6. Golfplaten dak	Geen asbest	-
6.1 Code: PM01	Puntmonster	-

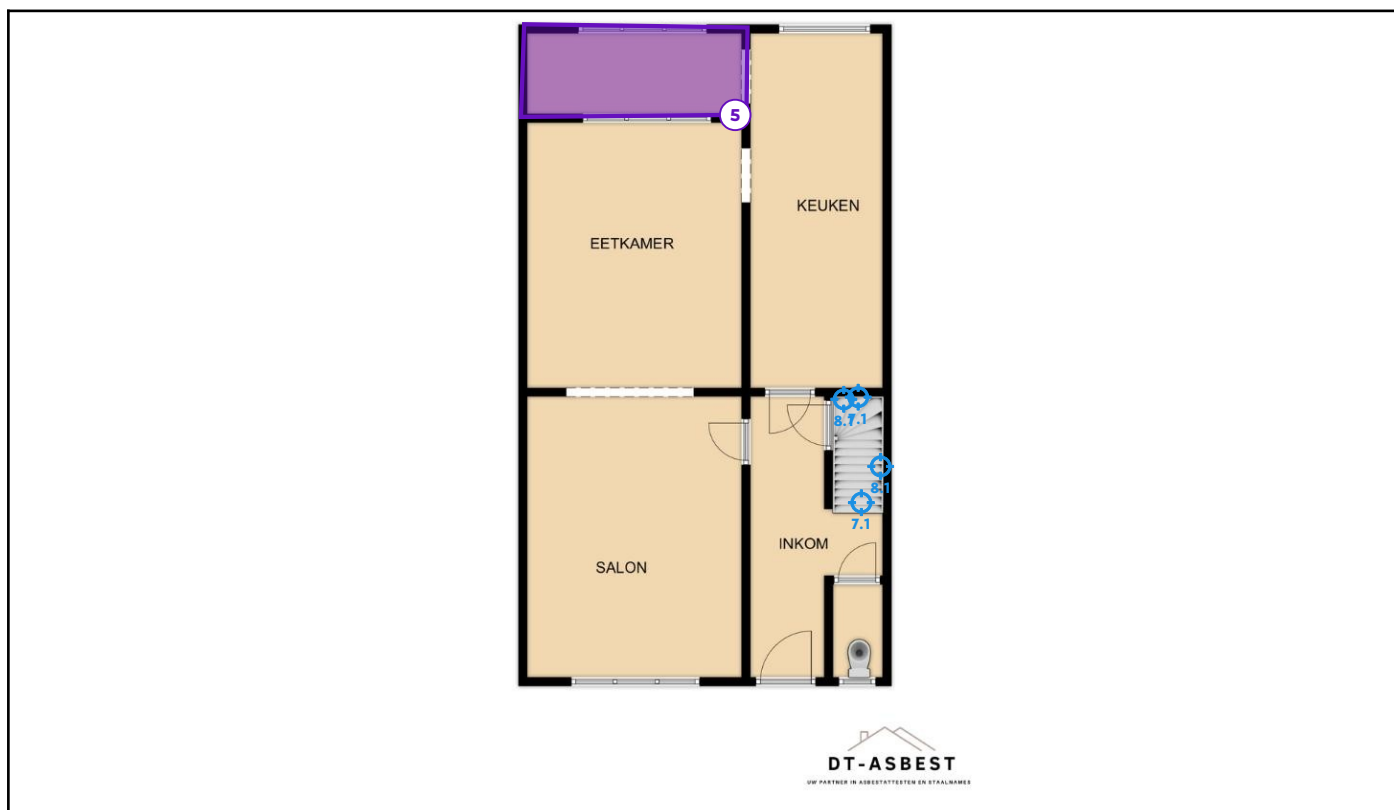
Plan 1.2: Plan glv

Beschrijving	Type	Actie
5. Vinylzeil	Advies	-
7. Pleisterwerk plafonds	Geen asbest	-
7.1 Code: MM02	Mengmonster	-
8. Pleisterwerk muren	Geen asbest	-
8.1 Code: MM01	Mengmonster	-

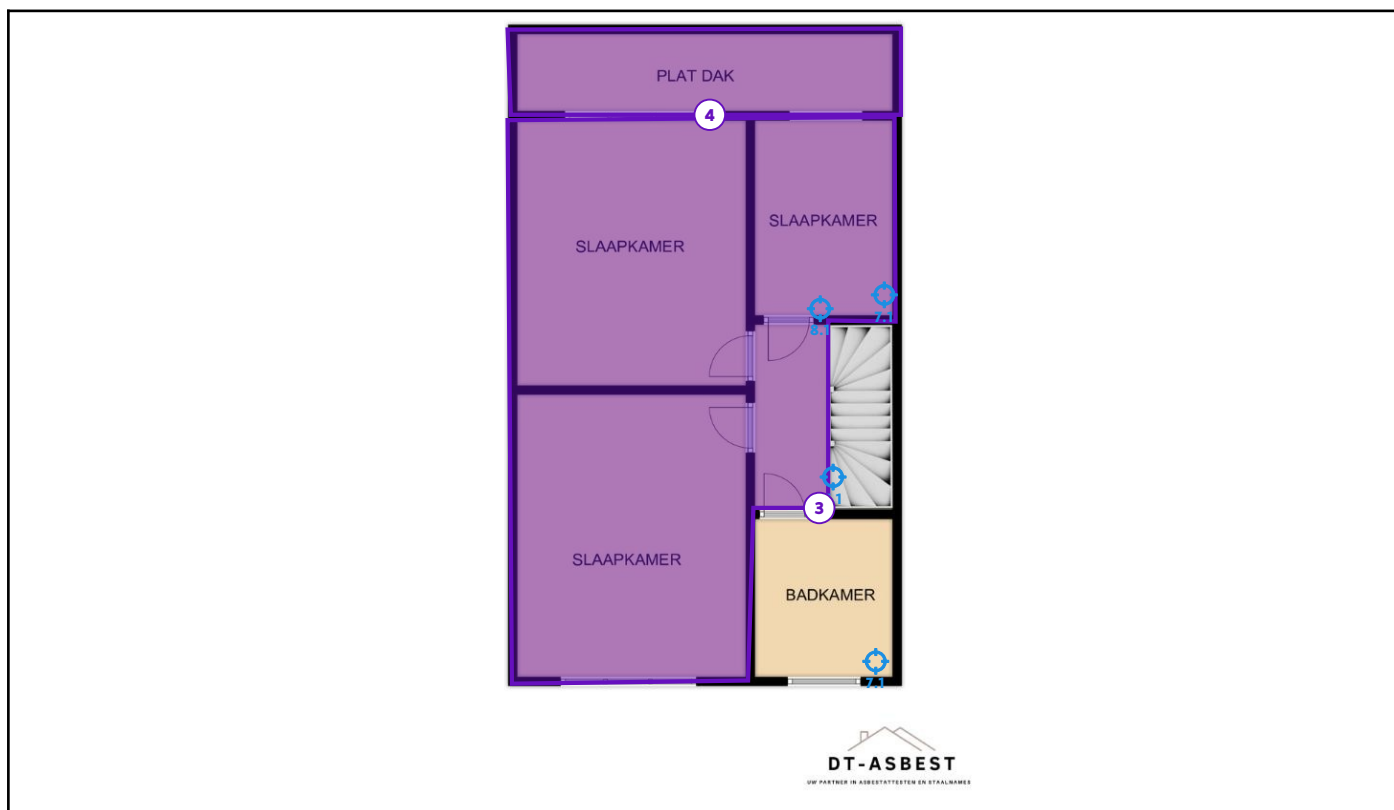
Plan 1.3: Plan v1

Beschrijving	Type	Actie
3. Laminaat	Beperking	-
4. Plat dak	Advies	-
7. Pleisterwerk plafonds	Geen asbest	-
7.1 Code: MM02	Mengmonster	-
8. Pleisterwerk muren	Geen asbest	-
8.1 Code: MM01	Mengmonster	-

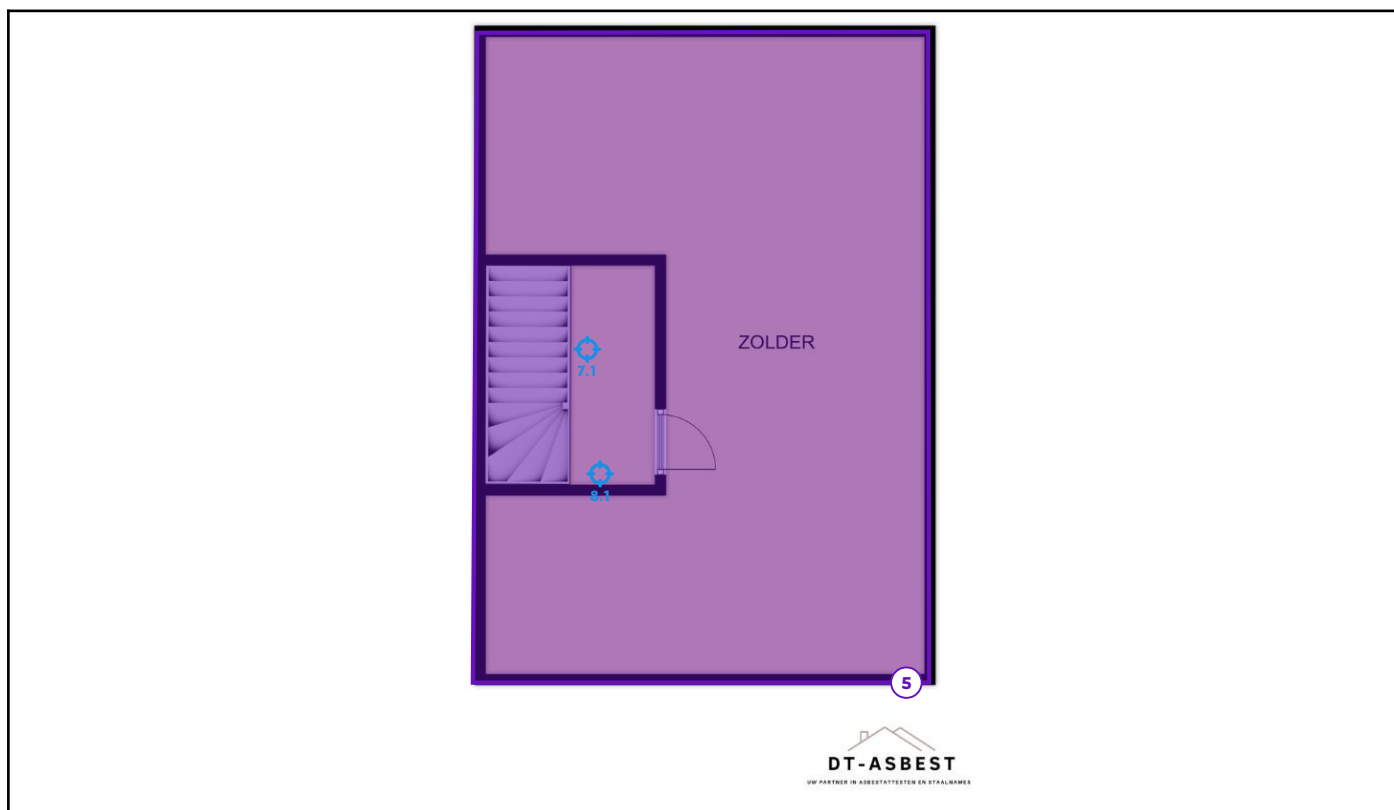
Plan 1.4: Plan zolder

Beschrijving	Type	Actie
5. Vinylzeil	Advies	-
7. Pleisterwerk plafonds	Geen asbest	-
7.1 Code: MM02	Mengmonster	-
8. Pleisterwerk muren	Geen asbest	-
8.1 Code: MM01	Mengmonster	-
