# Asbestinventarisatattest

Duinkerkestraat 130, 8630 Veurne

Attestnummer : 20250508-000351.000

## Zone 1: Woning + afdak

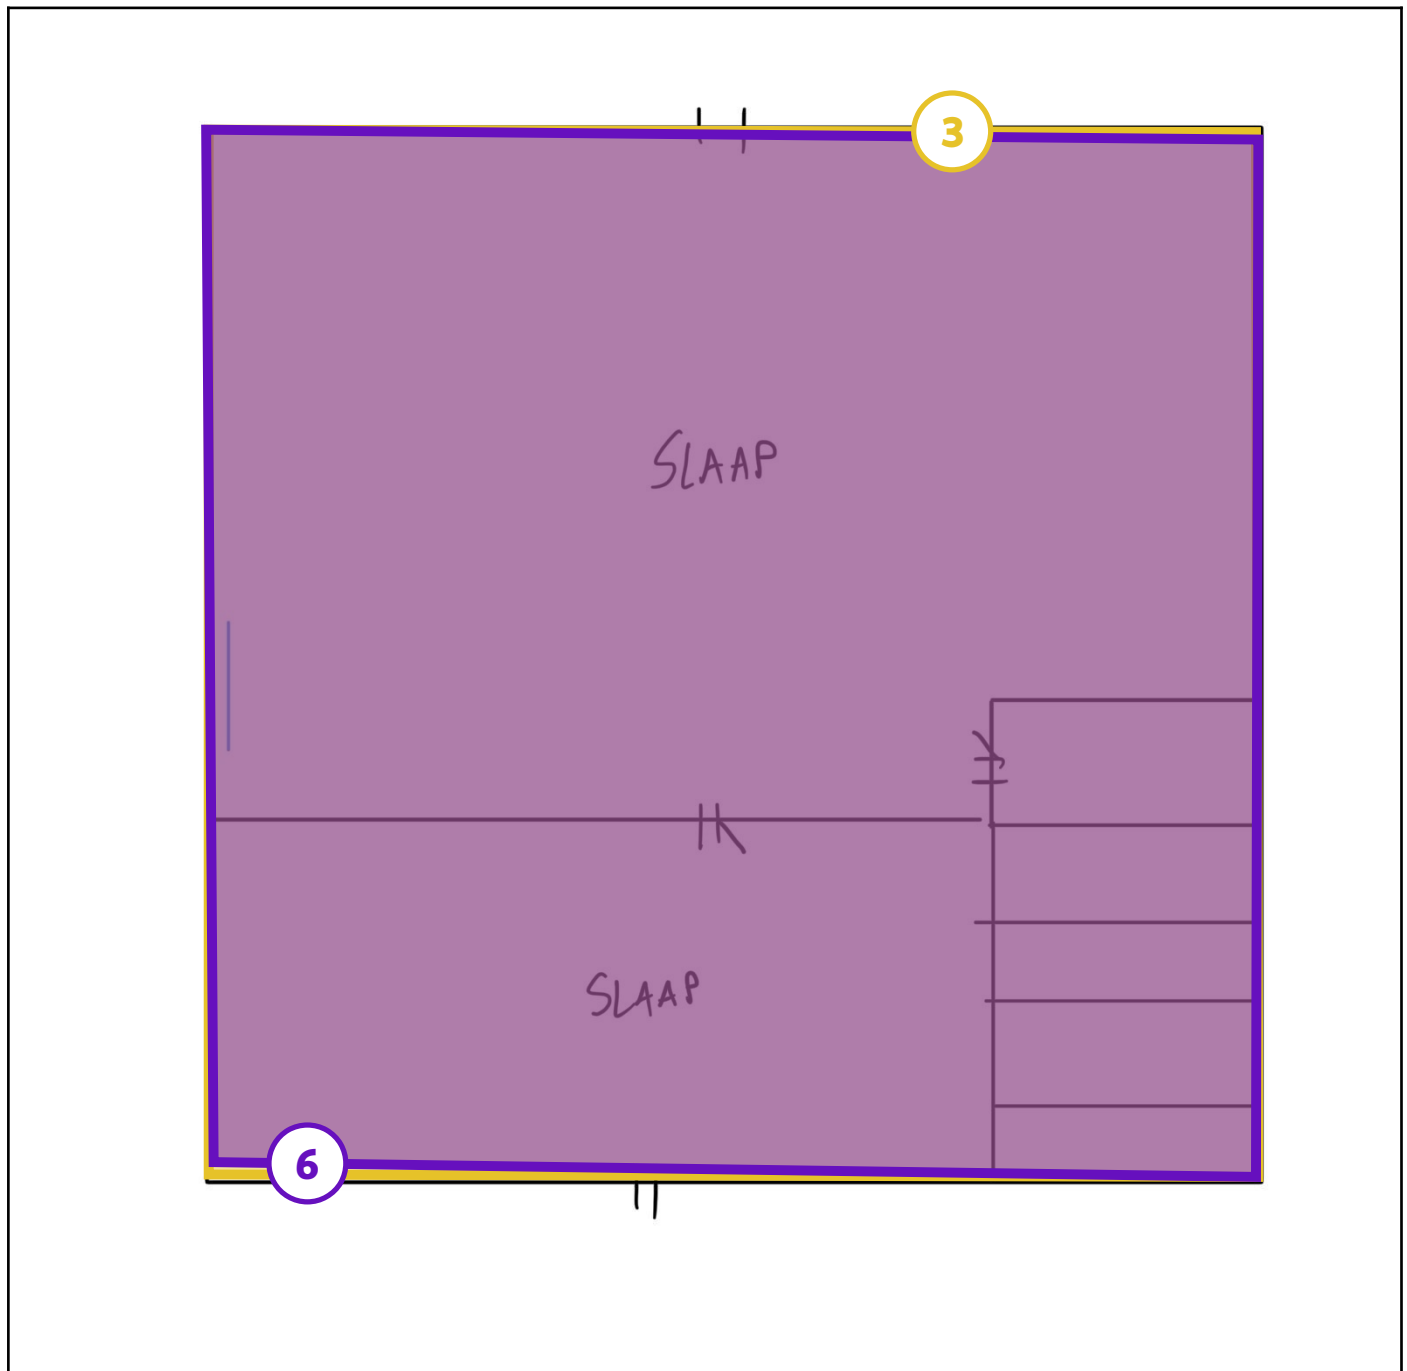
## Plan 1.1: 1 ste verdieping

Beschrijving	Type	Actie
3. Onderdak cementplaat woning	Asbestmateriaal	Zorgvuldig beheren
6. Vloerbekleding - Niet verdacht	Advies	-

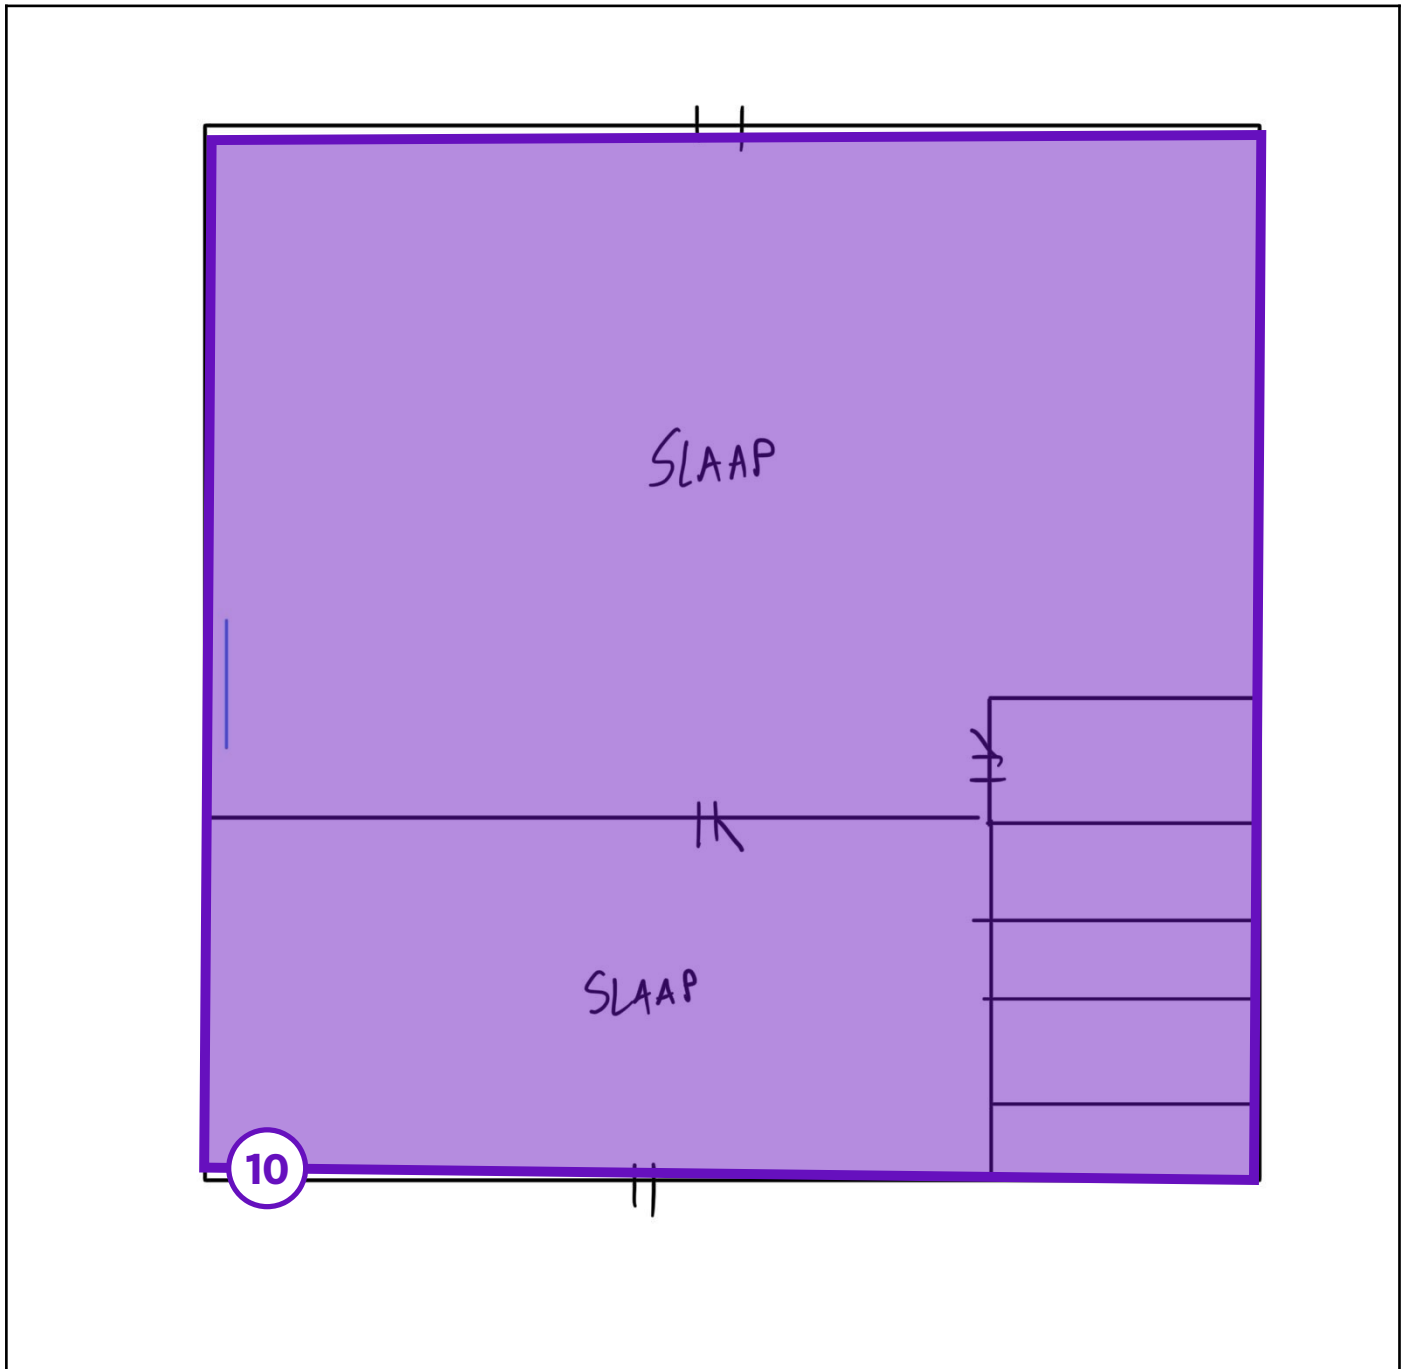
## Plan 1.2: 1 ste verdieping

Beschrijving	Type	Actie
10. Plafondafwerking in hout/PVC	Advies	-

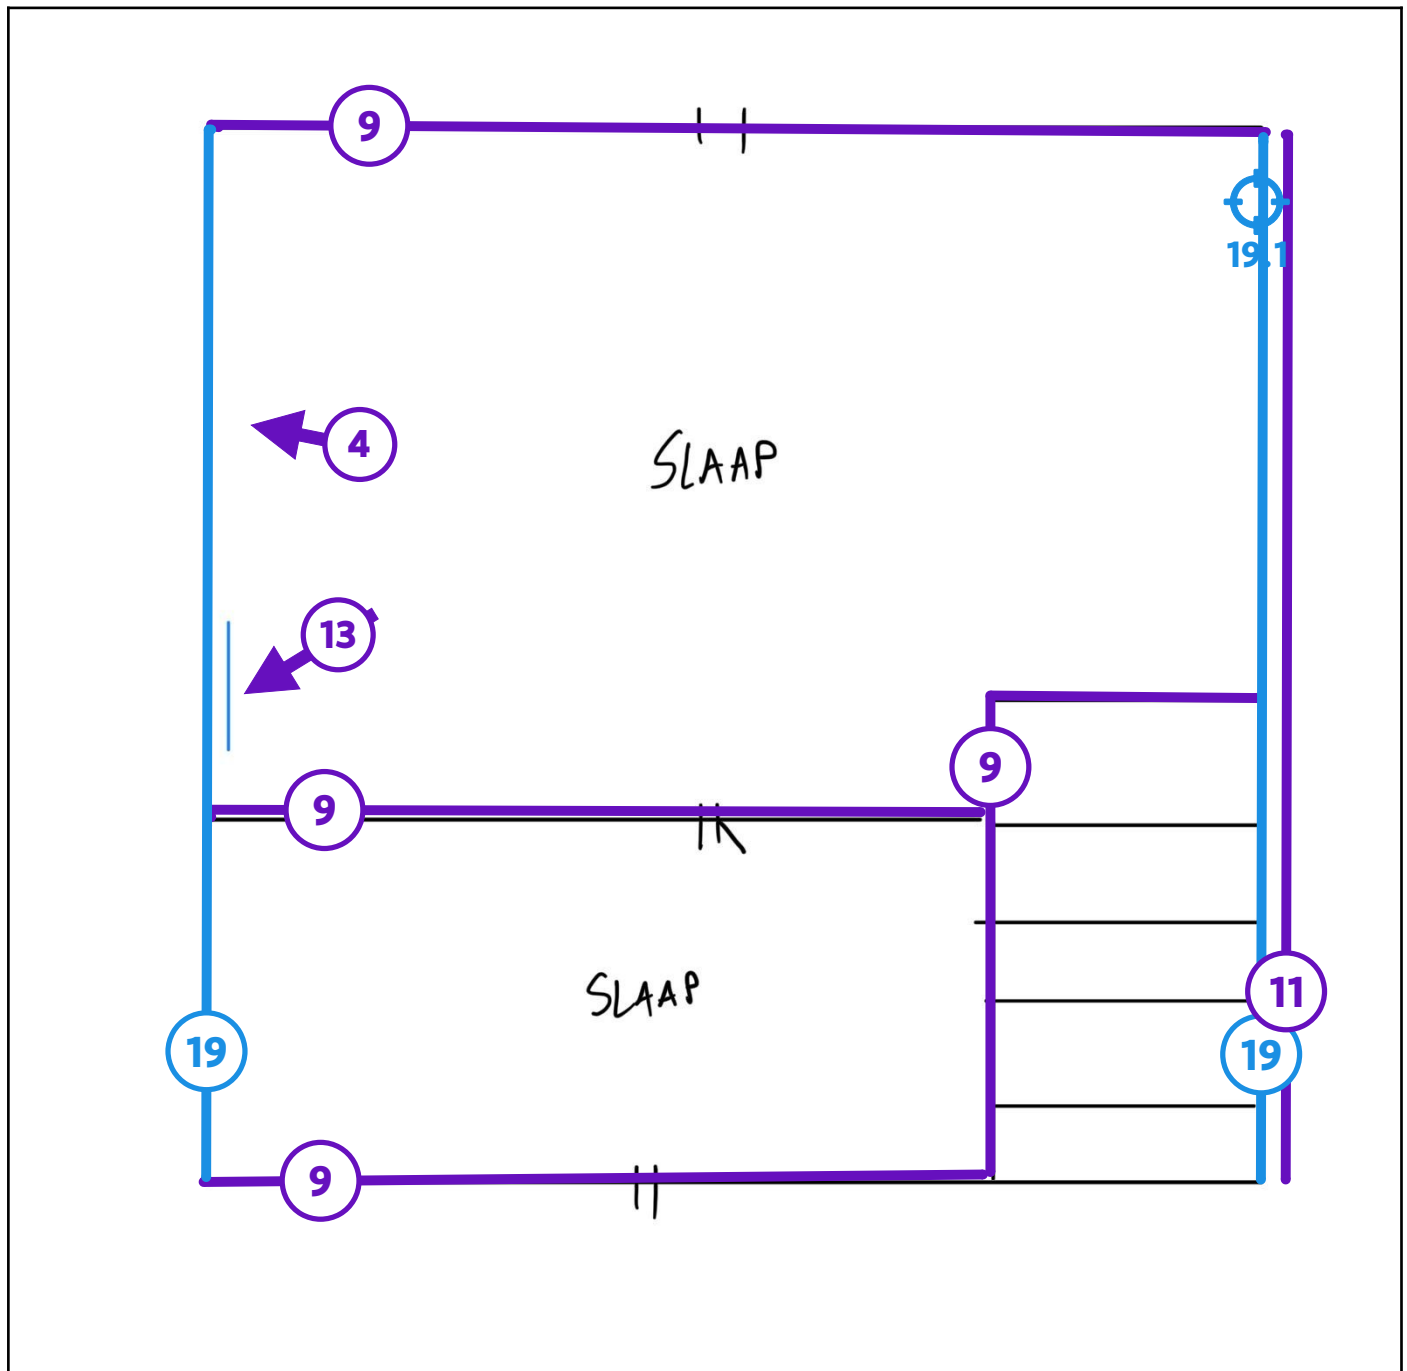
### Plan 1.3: 1 ste verdieping

Beschrijving	Type	Actie
4. Binnenzijde en bovenzijde van de schouw	Beperking	-
9. Voorzetwand(en) hout/PVC	Advies	-
11. Gevelleien buurman linkse zijde	Advies	-

13. Radiatoren - Dichtingen	Advies	-
19. Pleisterwerk wanden	Geen asbest	-
19.1 Code: M01	Mengmonster	-

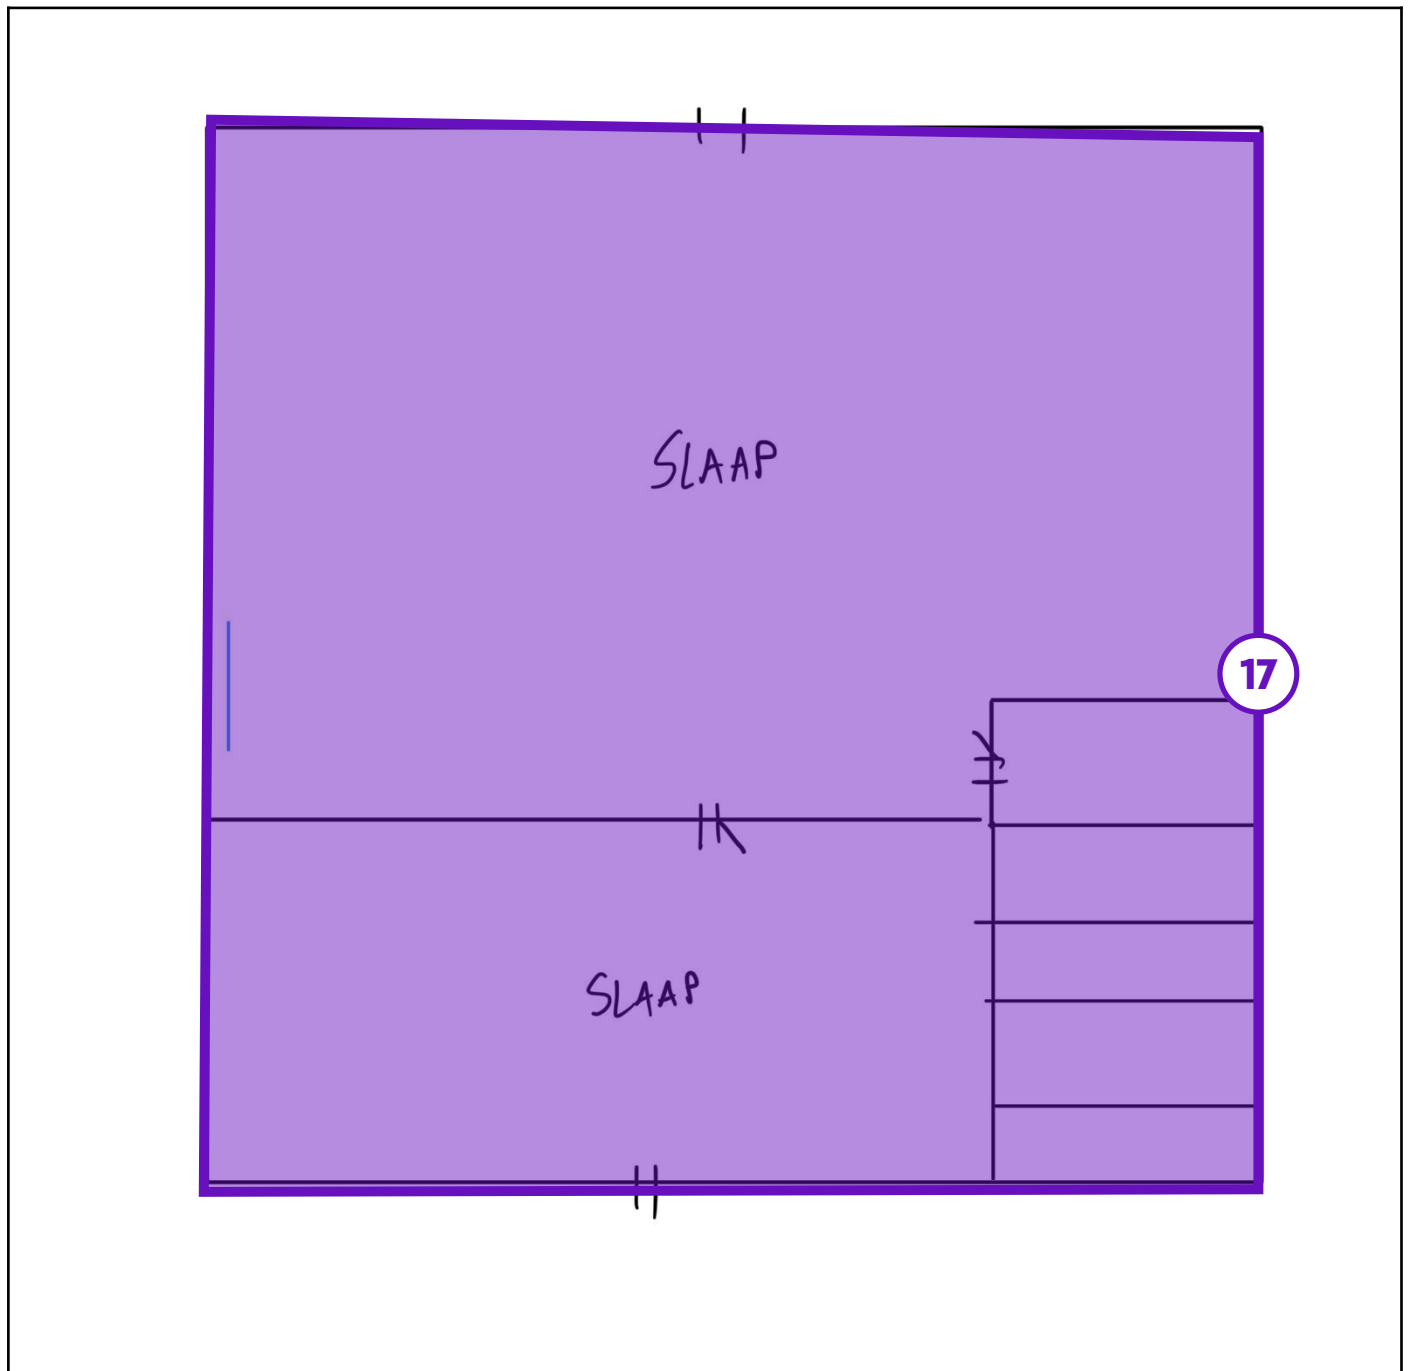
## Plan 1.4: 1 ste verdieping

Beschrijving	Type	Actie
17. Zolder zonder toegangsluik	Advies	-

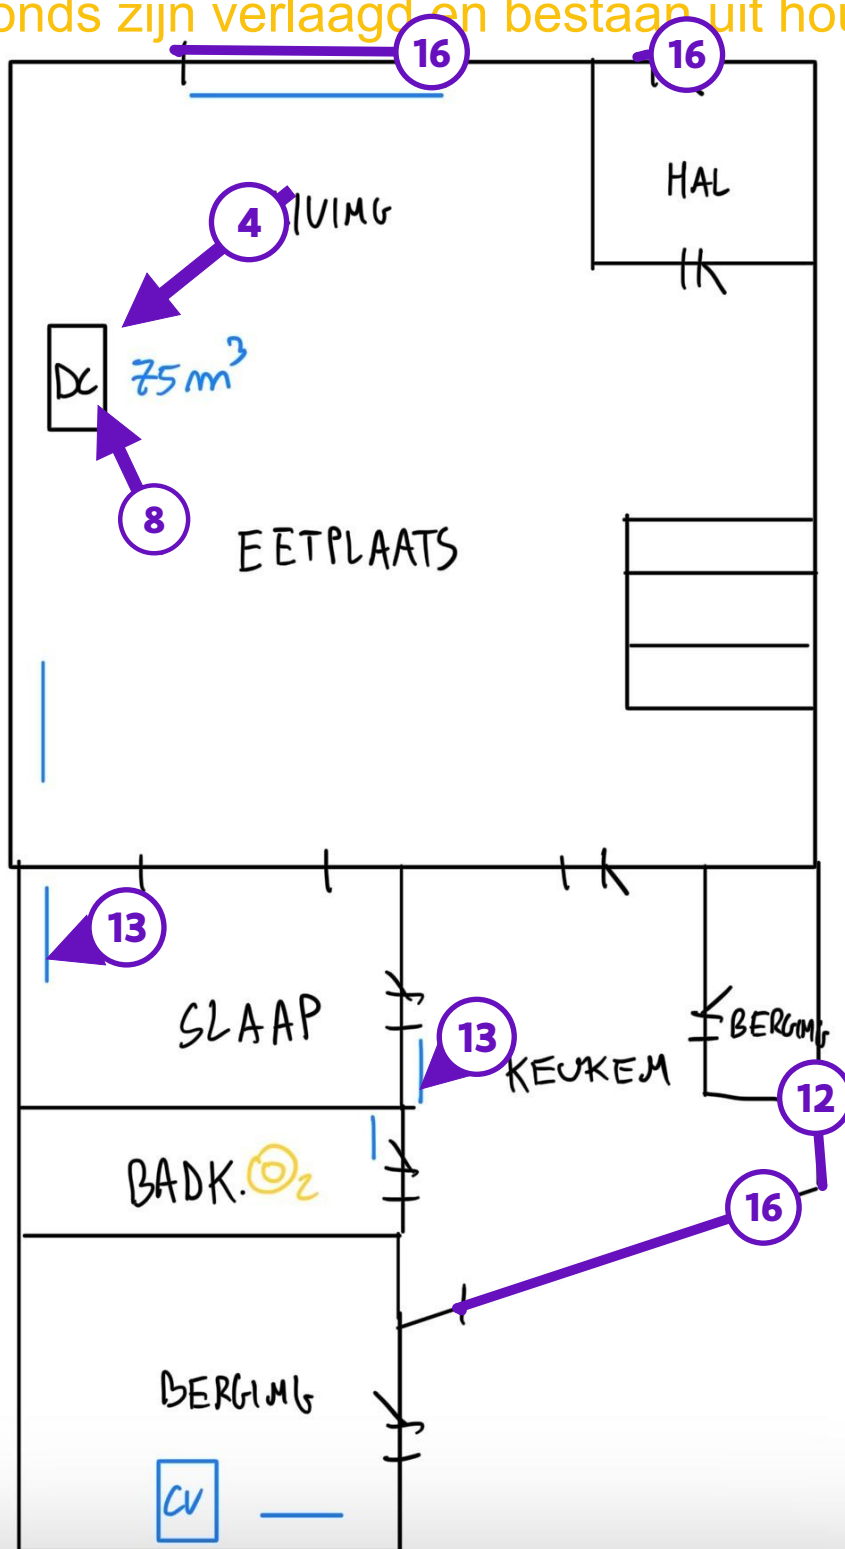
## Plan 1.5: Gelijkvloers

alle plafonds zijn verlaagd en bestaan uit hout of pvc

4. Binnenzijde en bovenzijde van de schouw	Beperking	-
8. Dichtingskoord (Niet verdacht) kachel living	Advies	-
10. Plafondafwerking in hout/PVC	Advies	-
12. Inbouwkasten keuken	Advies	-
13. Radiatoren - Dichtingen	Advies	-
16. Afkitting ramen	Advies	-

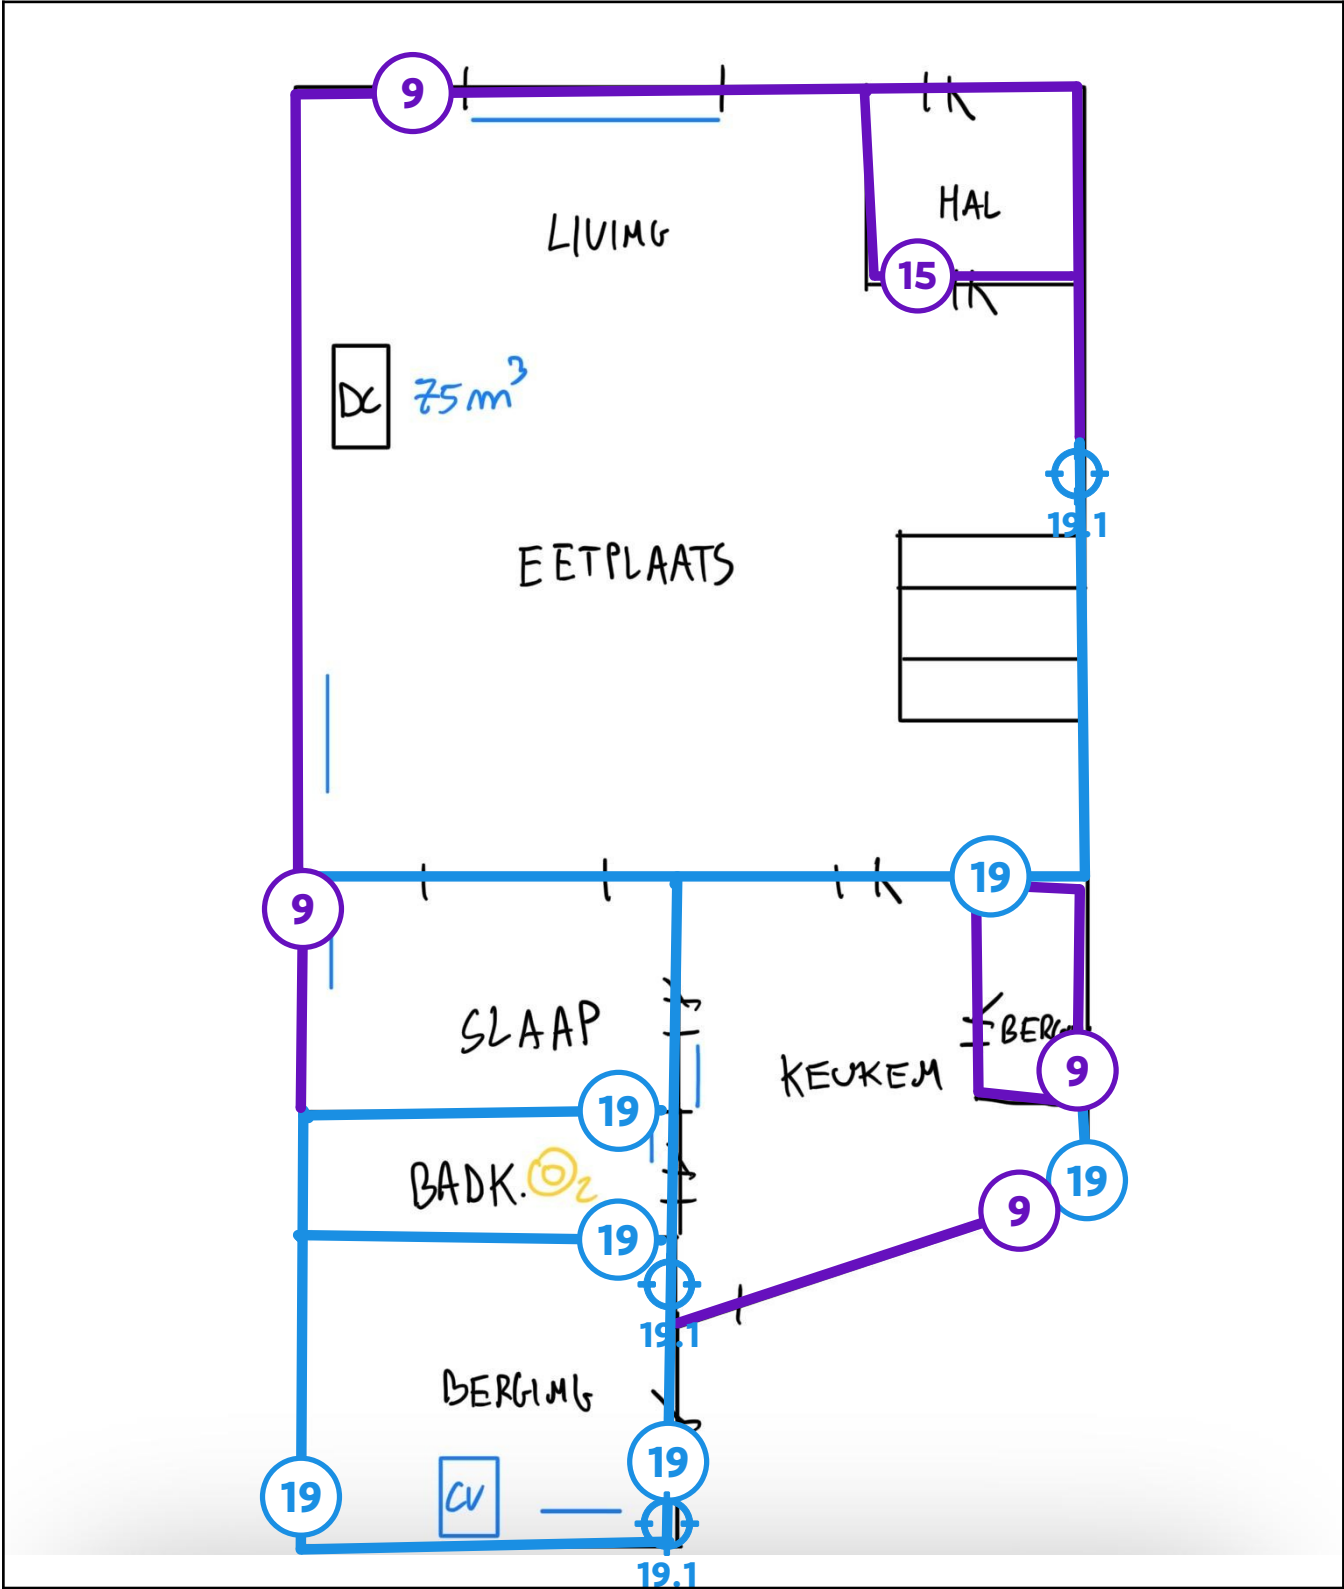
Plan 1.6: Gelijkvloers

9. Voorzetwand(en) hout/PVC	Advies	-
15. Valse wand(en) hout/pvc	Advies	-
19. Pleisterwerk wanden	Geen asbest	-
19.1 Code: M01	Mengmonster	-

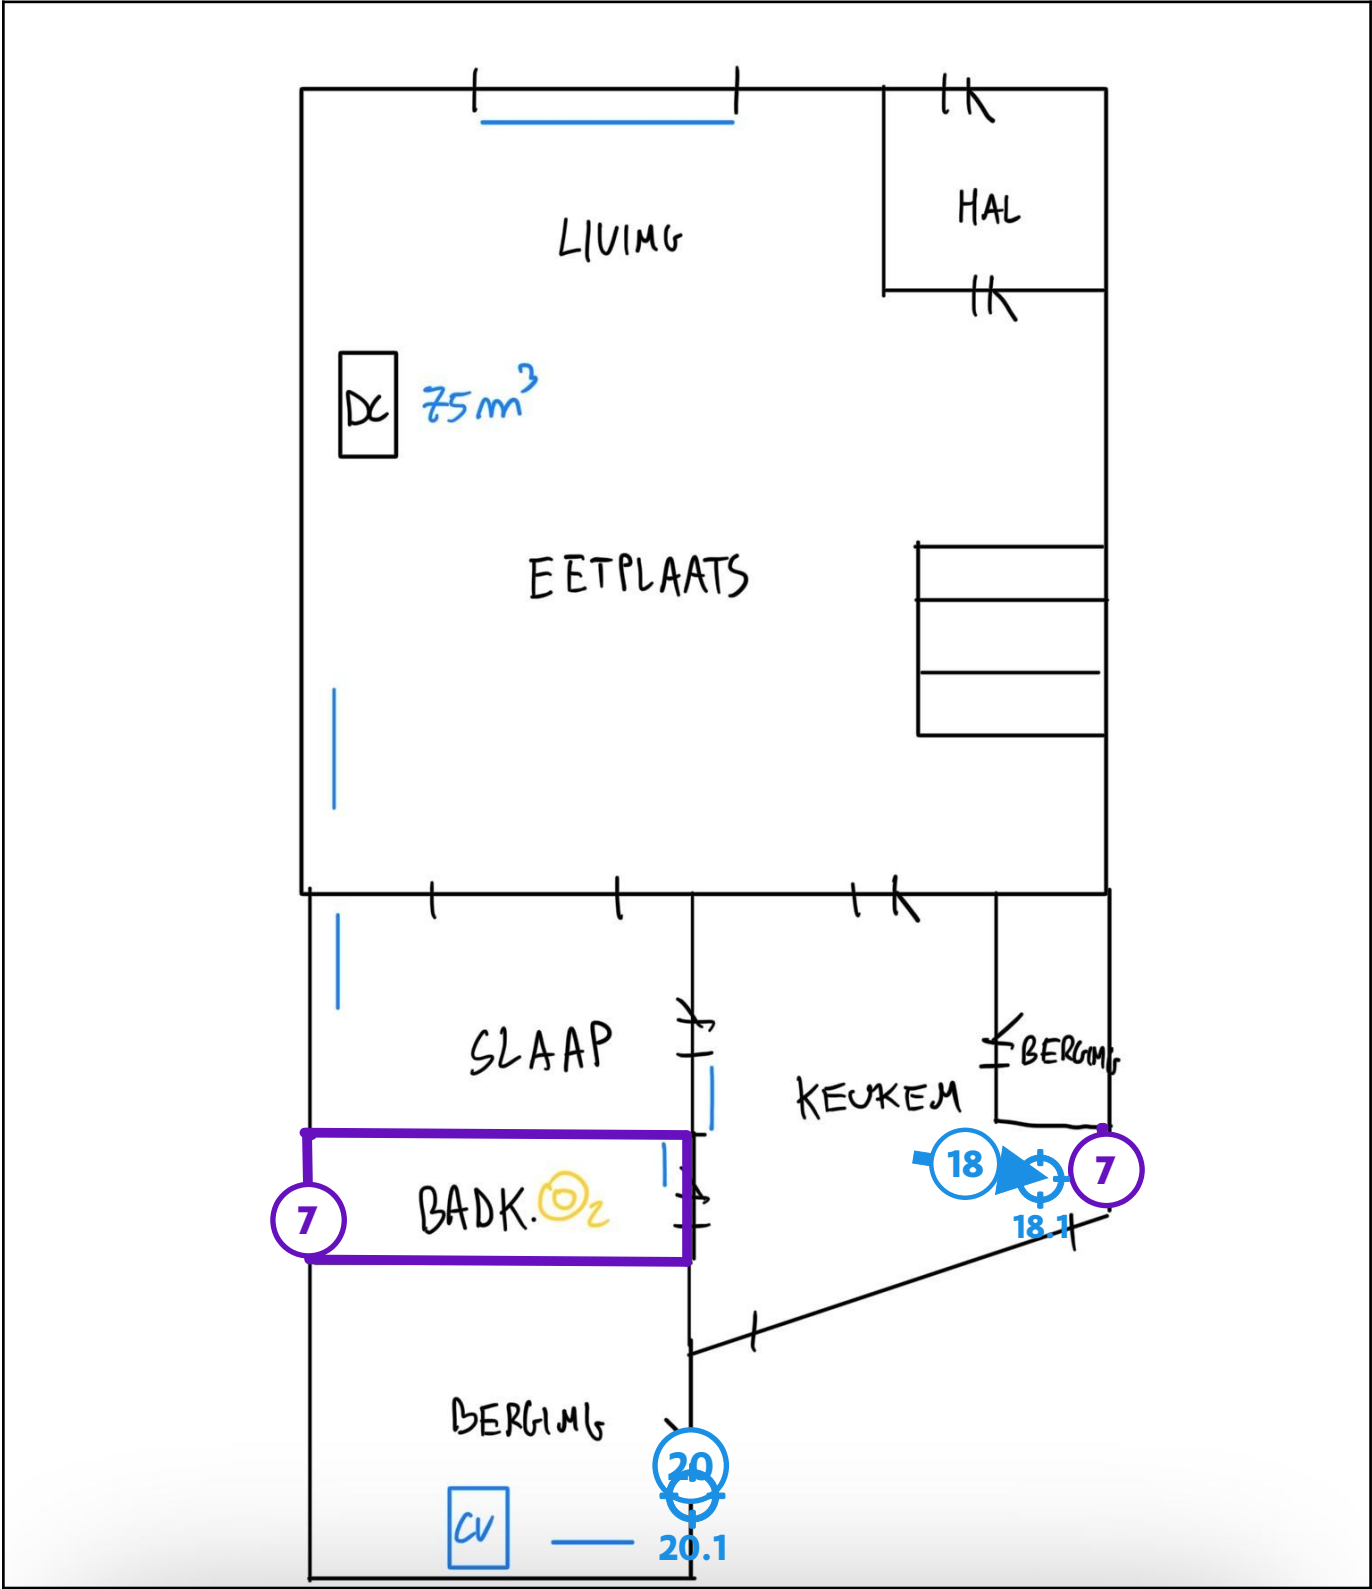
Plan 1.7: Gelijkvloers

7. Tegellijm achter wandtegels & plinten keuken en badkamer	Advies	-
18. Ontdreuningsplaat/anti-dreunplaat onder spoelbak keuken	Geen asbest	-
18.1 Code: M02	Puntmonster	-
20. Mastiek/kit tussen glas en profiel - buiten	Geen asbest	-
20.1 Code: M03	Puntmonster	-

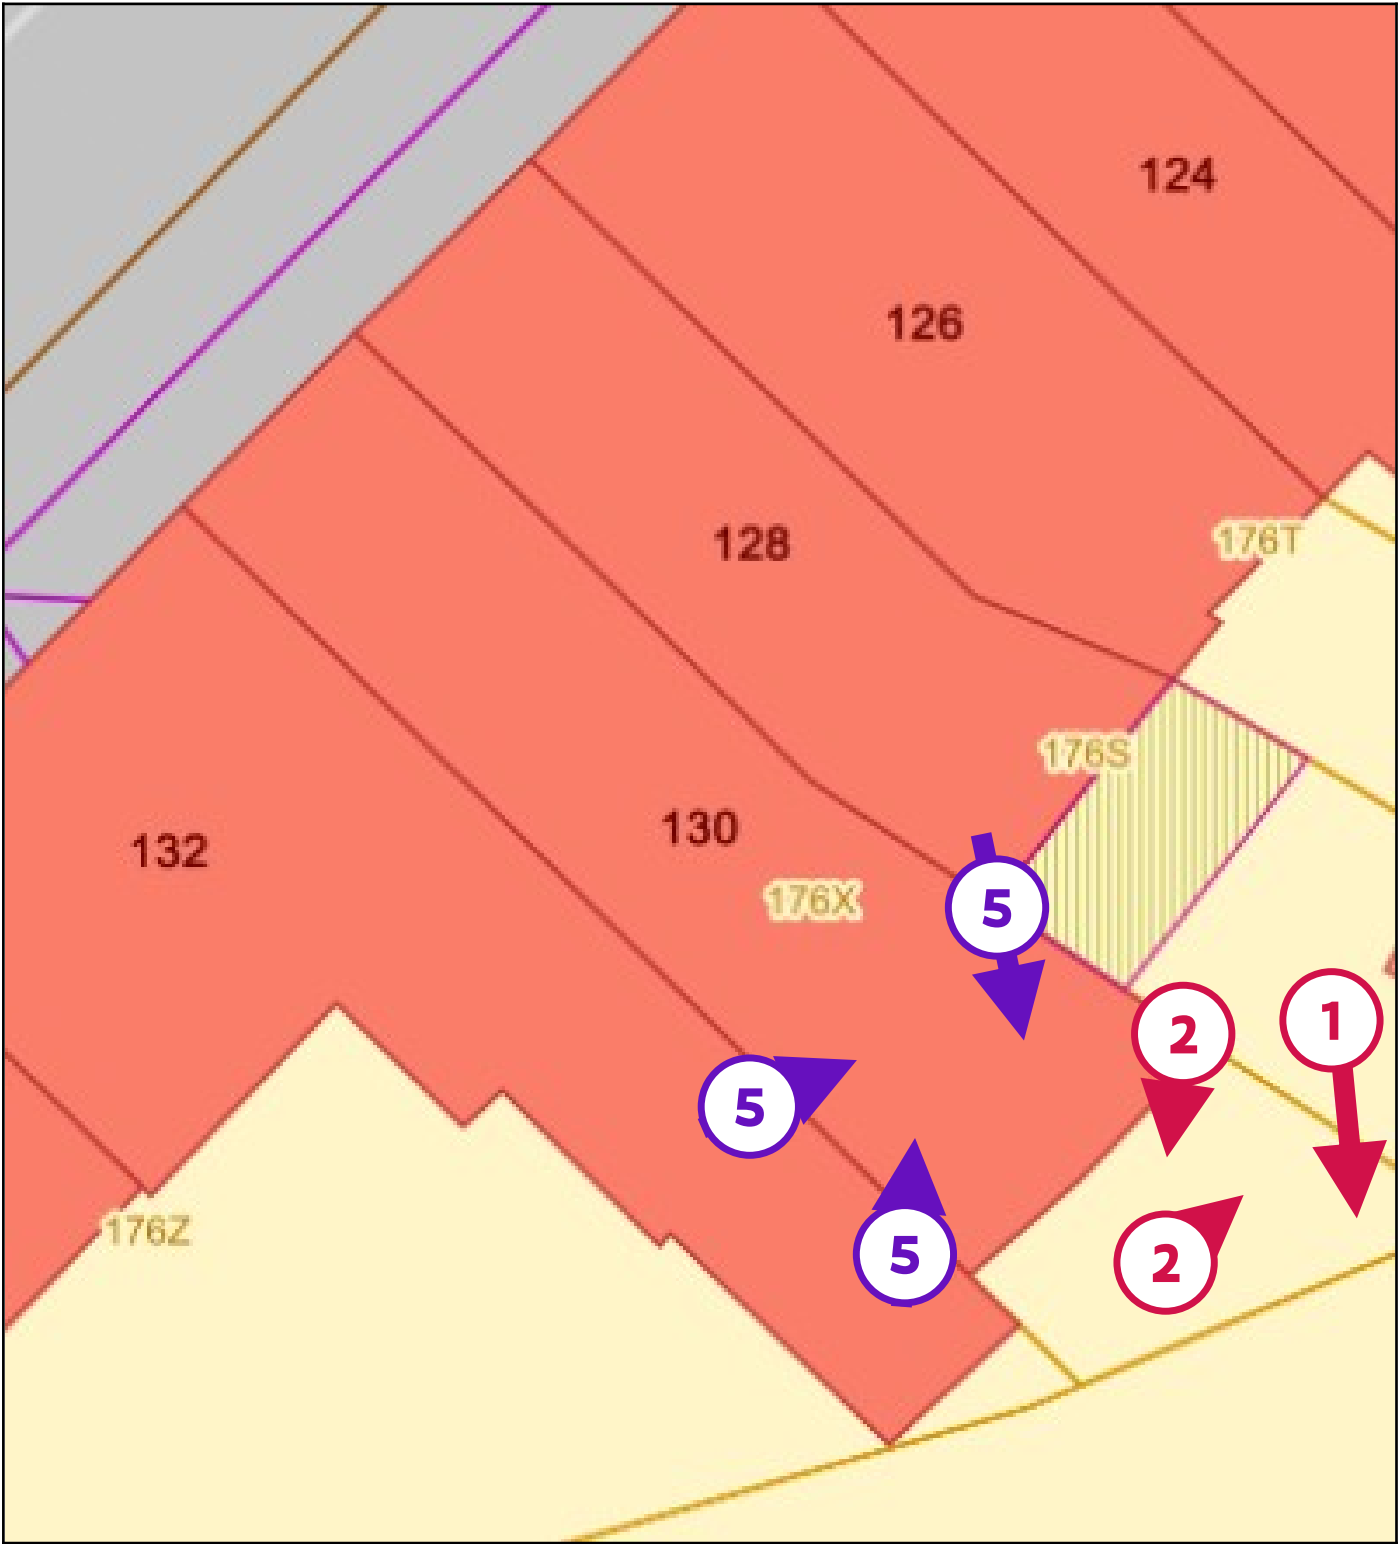
# Plan 2.1: Vaststellingen buiten de constructies

Beschrijving	Type	Actie
1. Bloembak tuin achteraan	Asbestmateriaal	Dringend verwijderen

2. Restanten asbest golfplaat en gevellei scheidingsmuur tuin achteraan	Asbestmateriaal	Dringend verwijderen
5. 3 Putdekesels niet ophefbaar (oxidatie)	Beperking	-
